Objekt: Toomgildi hoone, Ehitismälestis reg. nr 2589/291, Harju maakond, Tallinn, Kesklinna linnaosa, Toom-Kooli tn 9
Tellija: RTG Projektbüroo AS; Paju 2, Tartu; Peterburi tee 2f, Tallinn
Teostaja: H&M Restuudio OÜ, Muinsuskaitse pädevustunnistus PT 386/2009 Reg.kood 12001281

TOOM-KOOLI 9 VIIMISTLUSUURINGUTE JA AVATÄIDETE INVENTEERIMISE ARUANNE

Tallinn 2022

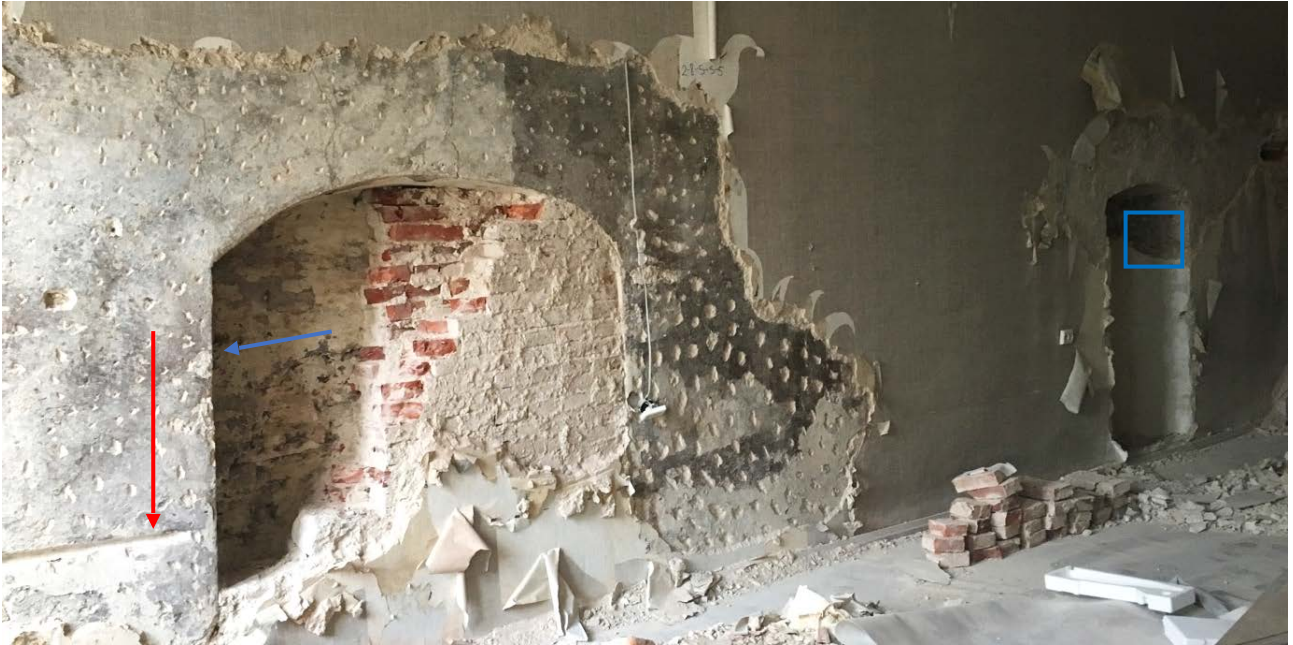
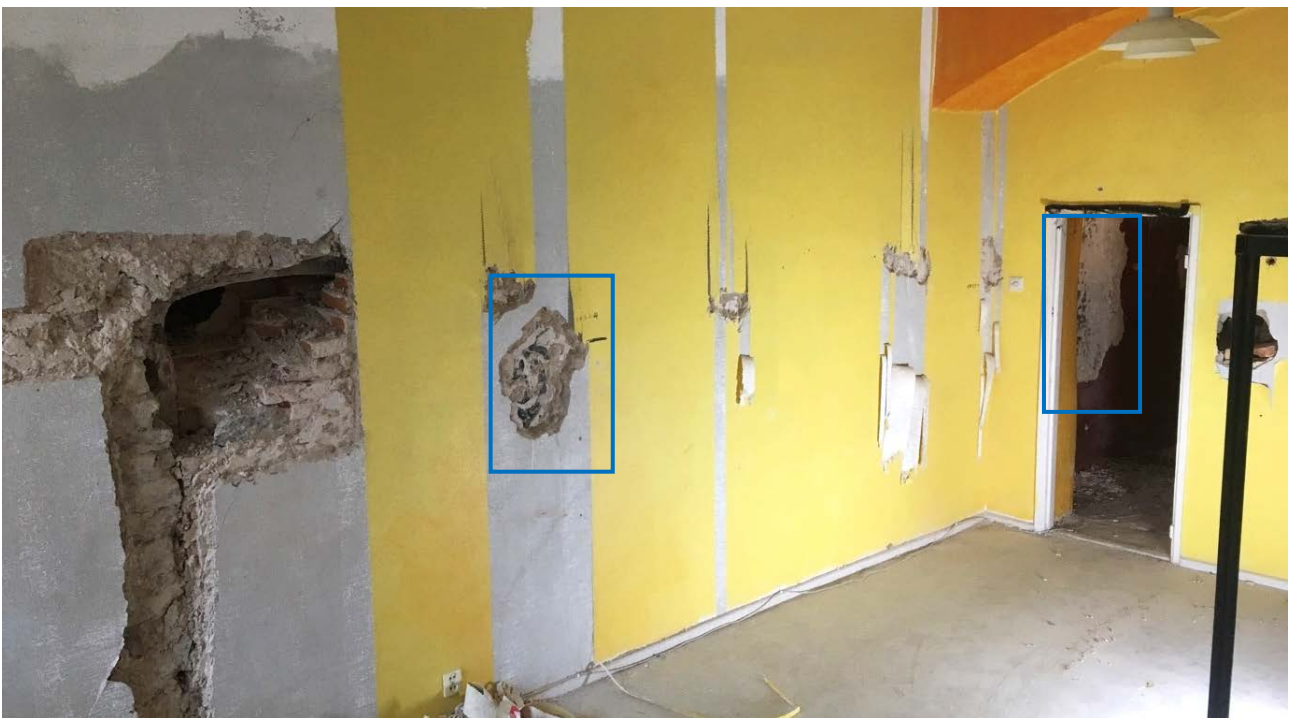
Foto 6-7. Hoone lõunaseina mõlemal korrusel (*ruum 2-8 üleval ja ruum 1-8 all*) leidub 1843 .aasta ümberehituse eelseid krohve, viimistlusi, maalinguid, ehitustarindeid jmt. Punase noolega märgitud ruumi 2-8 horisontaalne süvis, sinise kasti ja joonega varaseimad maalingud ruumides 1-8, 1-9 ja 2-8

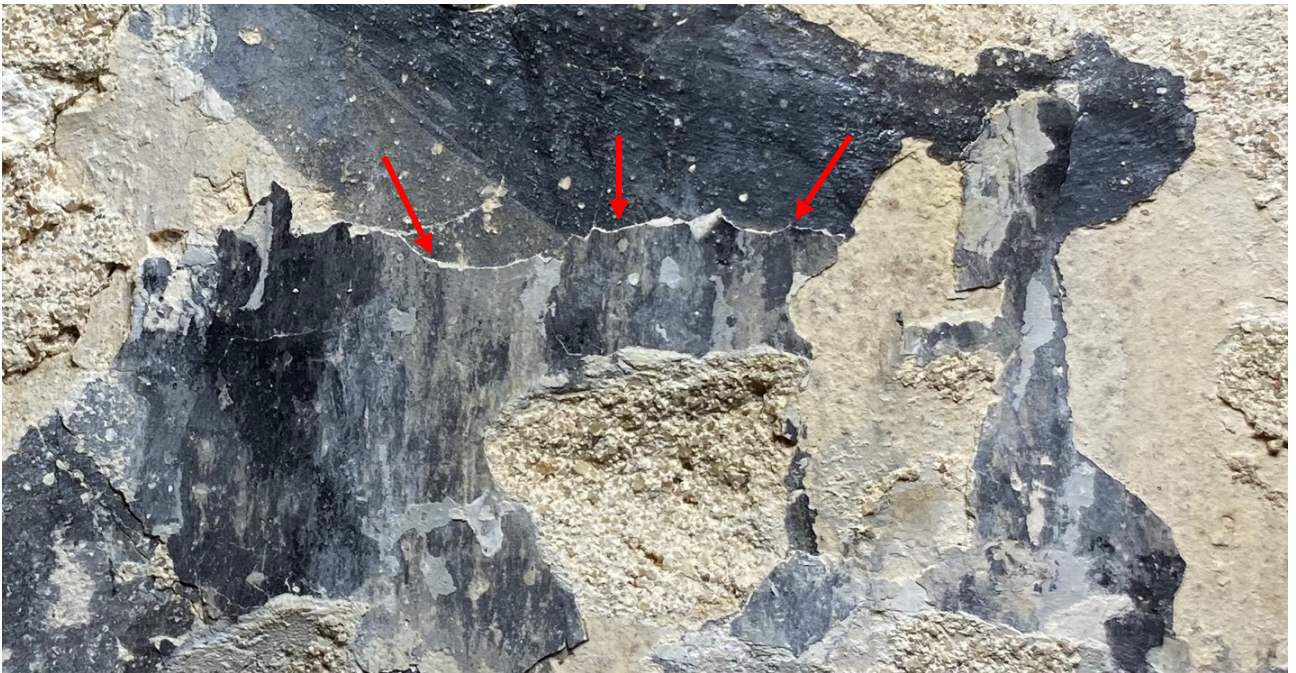
Foto 10. Noolega näidatud kahe viimistluskihi kokkusaamine.

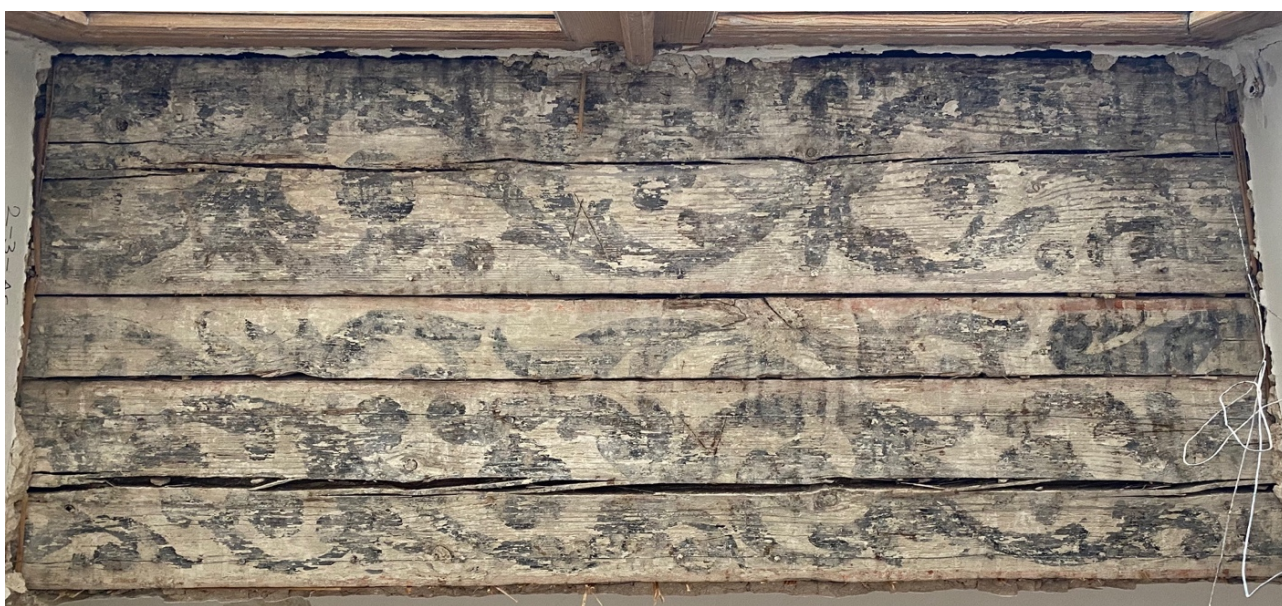
Foto 18-20. Maalingutega ukse sillus ruumi 2-9 ja 2-8 vahel (ülemine foto); põrandatala ruumis 2-8 ja näide aknasillusest ruumist 2-3.

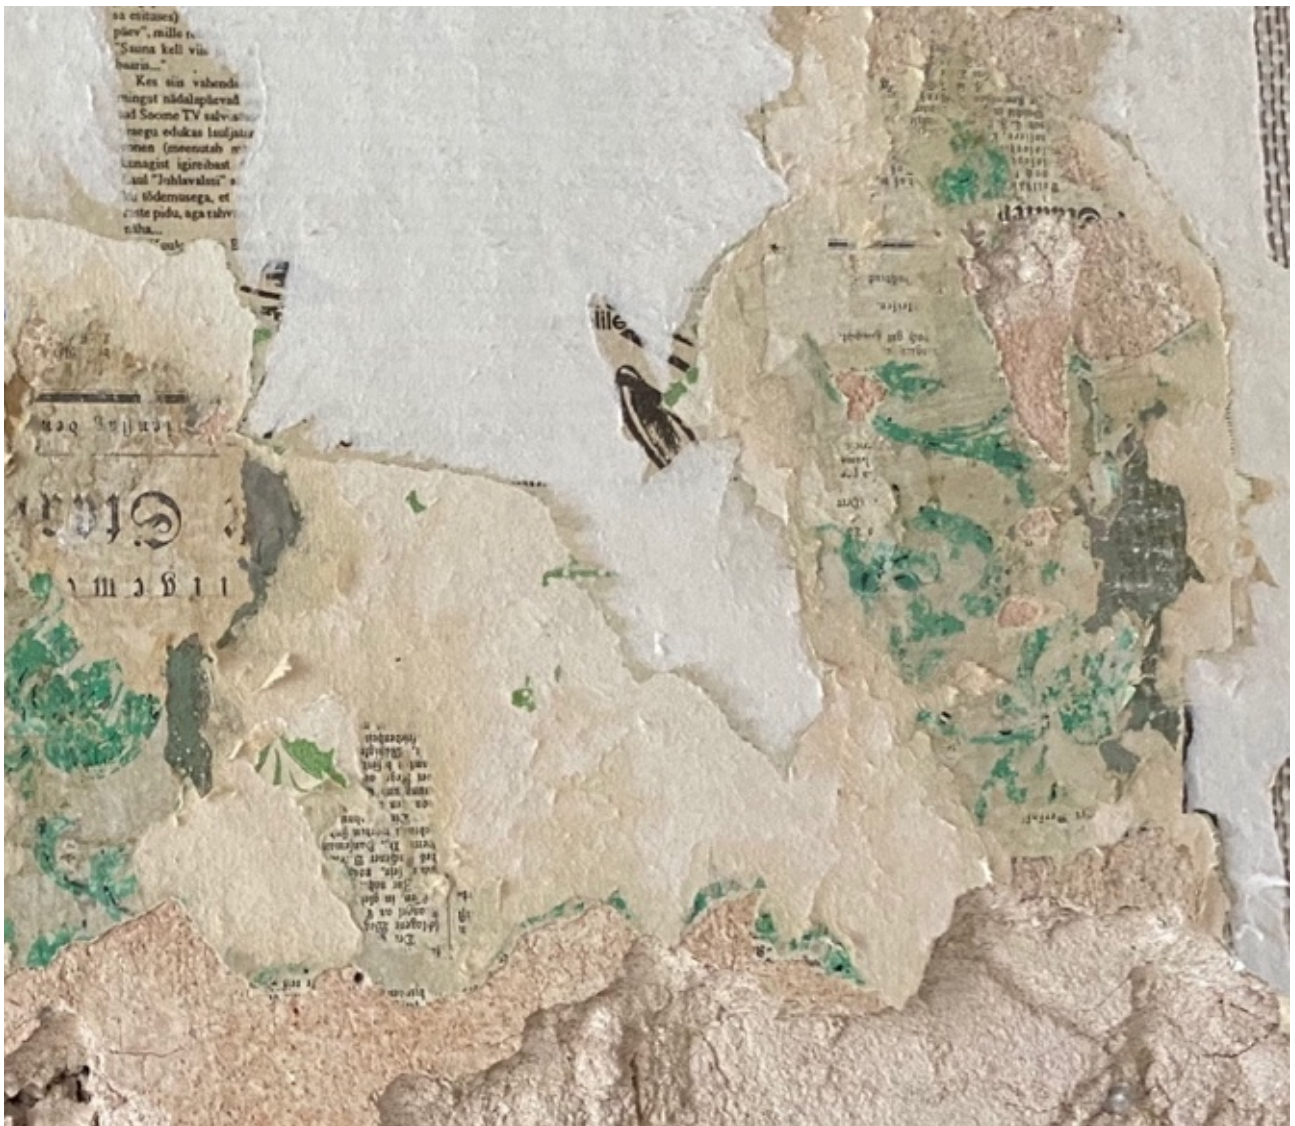
Foto 25. Arseenirohelist sisaldava pigmendiga trükitud tapeet, mille hilisem valmimine saab olla 1880. Siis arseen keelustati.

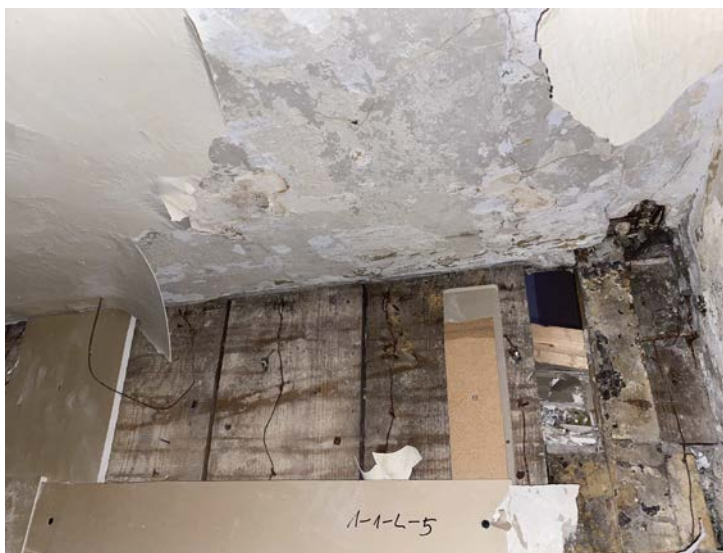
Keldrisse viiva paekivitrepi keskmes olev saetud post (vt foto 62) on eeldatavasti varasema trepi osa. Praeguse trepi täpsem dateering on ebaselge. Puitkergsein trepi ja põhja-lõuna suunalise koridori lõigu vahel on eeldatavasti 20. sajandi algusest, nagu ka kergseinad B-hoone 2. korrusel.

Foto 40. kergsein ruumi 1-1 poolt

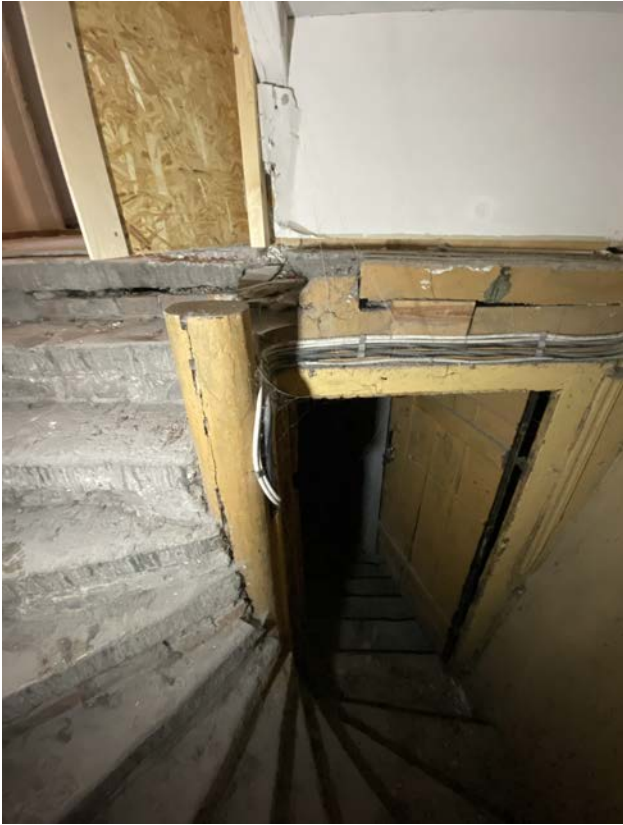
Foto 41. keldrisse viival trepi keskel olev post.

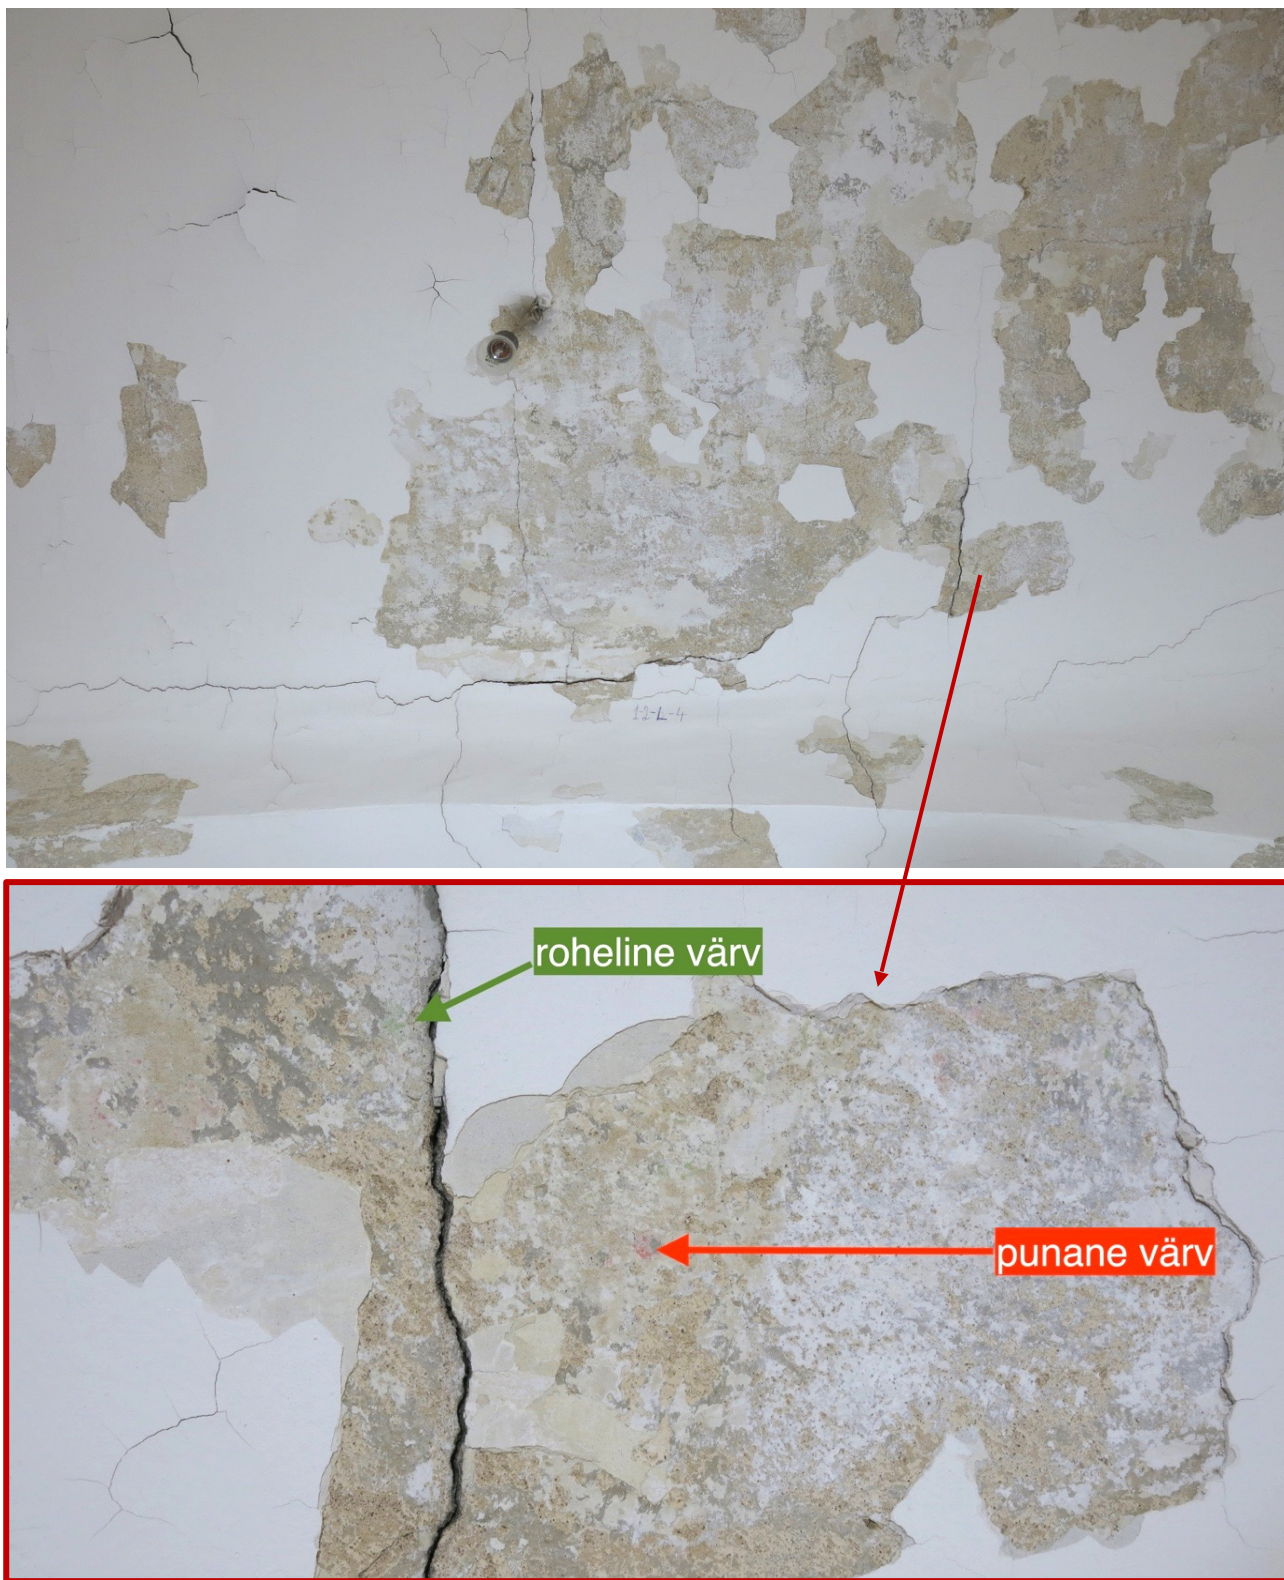
Foto 75-76. SONDAAZ **1-2-L-4** – Sondaaž ruumi lae põhjapoolses osas. Pisteliselt kontrolliti kogu lae viimistluskihte, et tuvastada trafarettmaalingute säilivust, millest on järel kahjuks vaid üksikud värvifragmendid. 1843. aasta krohvimise järel on lagi sarnaselt kõikidele hoone ruumidele esmalt kaetud lubi-/ liimvärvi kihtidega. Antud juhul on esimeses kihis valge kruntvärv, selle peal hall, mida katab omakorda valge koos roheliste ja punaste värvifragmentidega. Hilisemal ajal, kui vahesein juba eksisteeris on lagi kaetud 3–4 valge õlivärvikihiga.

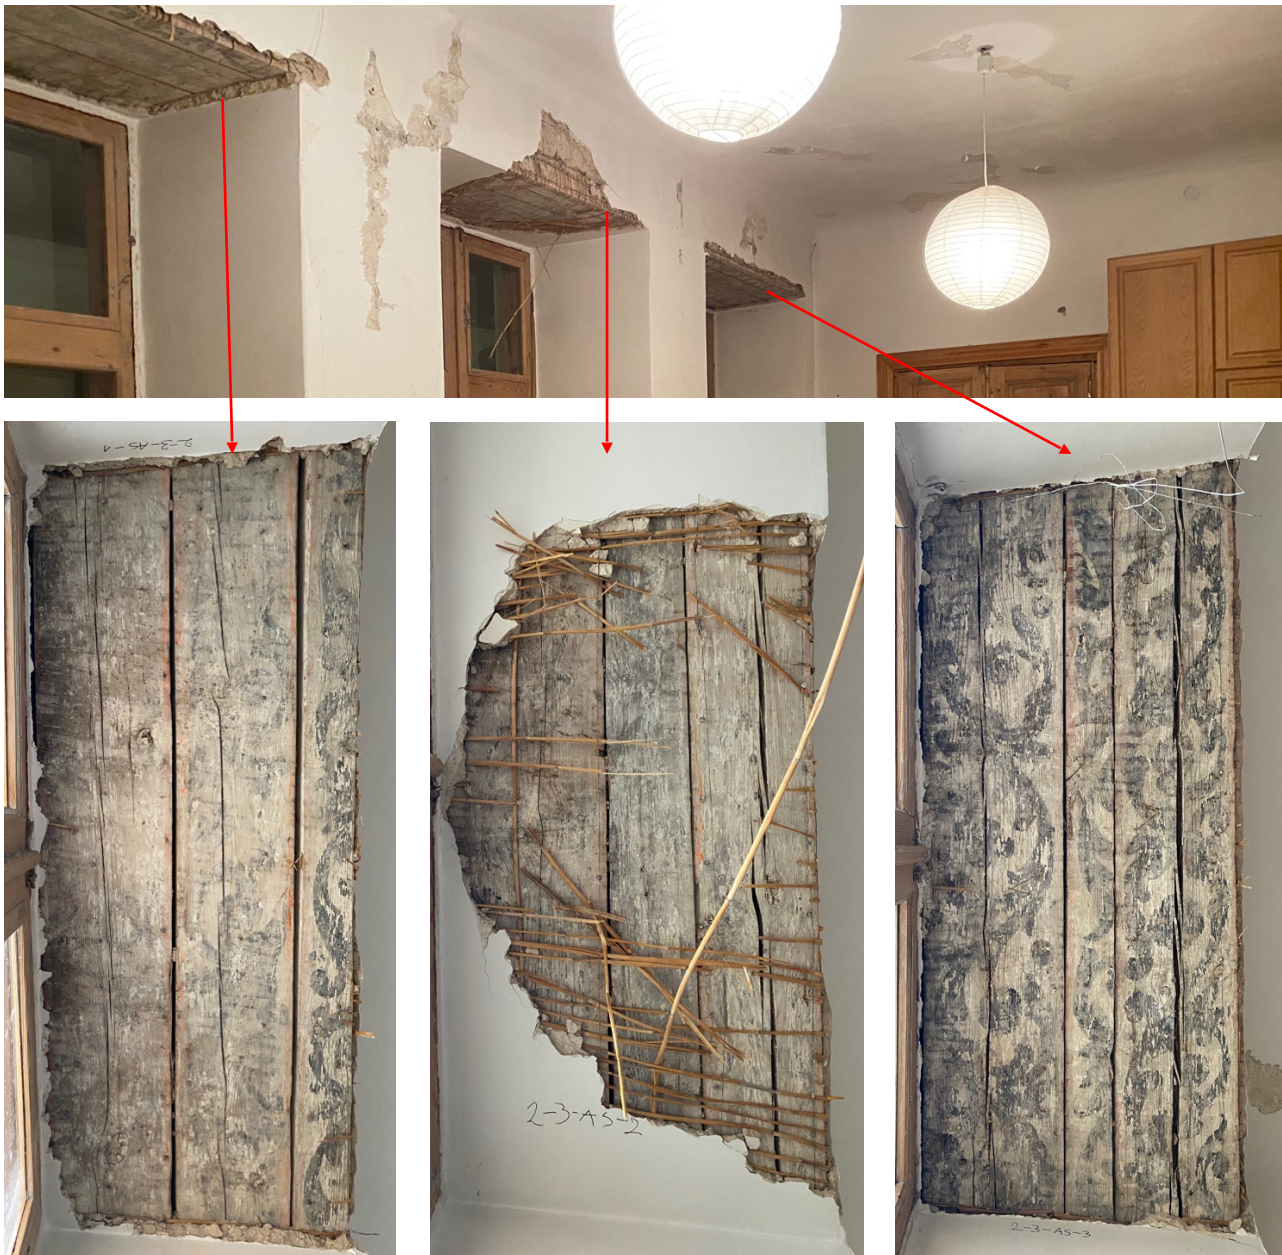
Foto 221-224. Ruumi 2-3 väga hästi säilinud barokkmaalingutega aknasillused

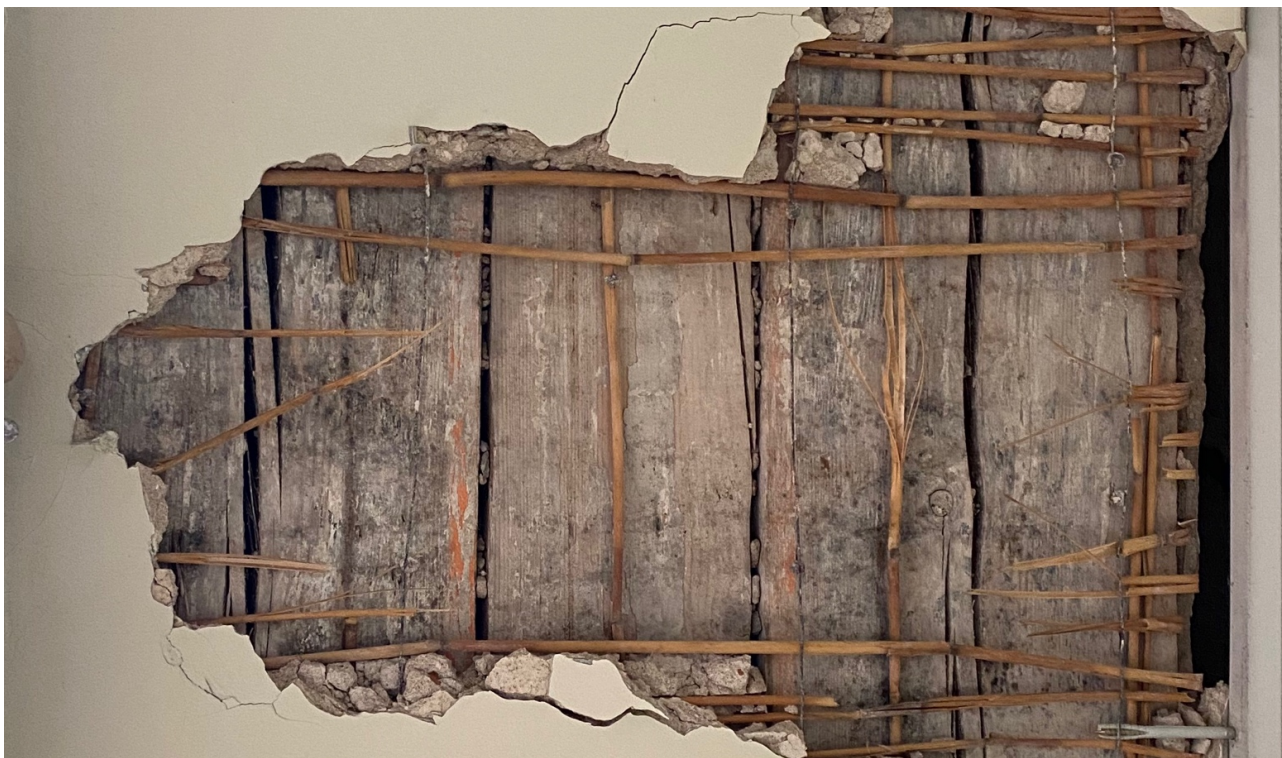
Foto 239. Ruumi nr 2-5 aknasilluse sondaaž, kus on näha barokkmaalingutega talade taaskasutust.

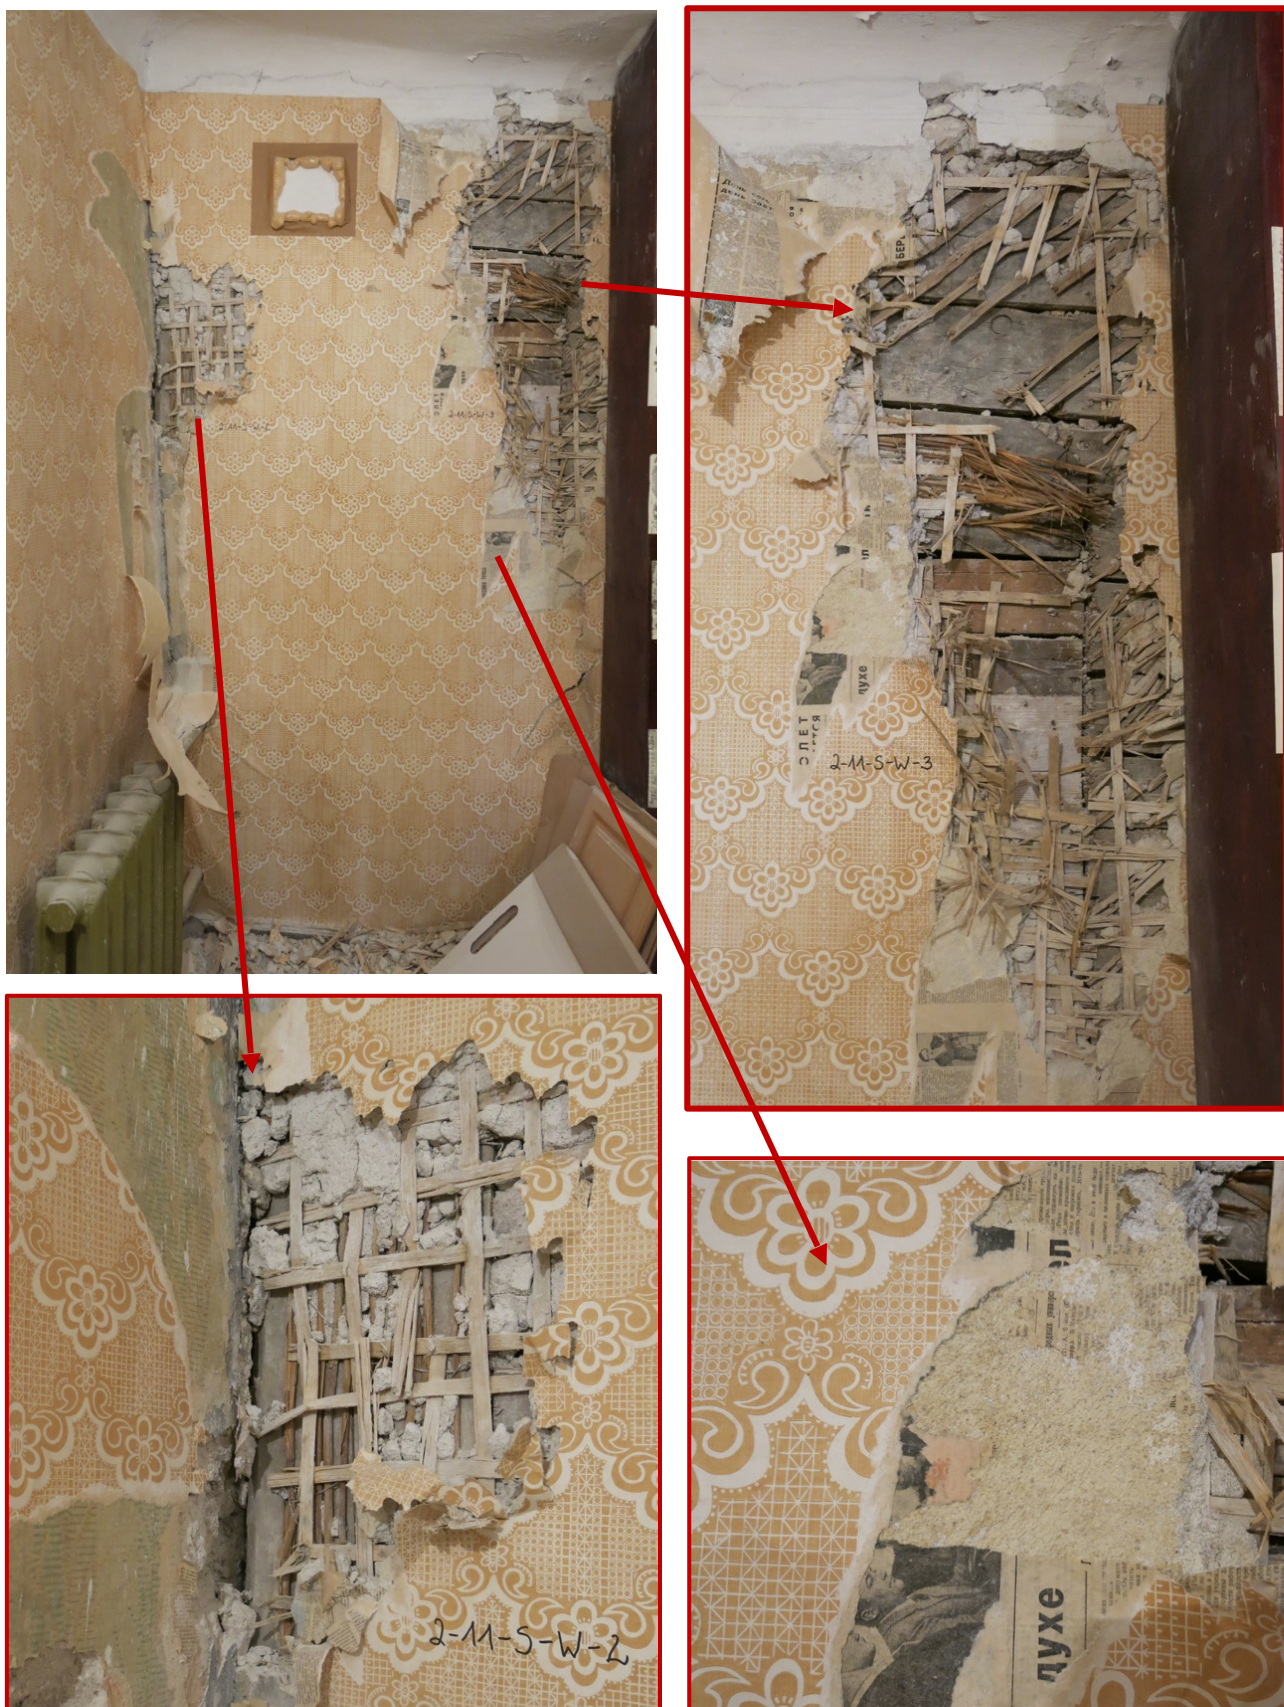
Foto 278–281. SONDAAZID **2-11-S-W-2** ja **2-11-S-W-3** – Sondaažid läänesinas. Tahutud palkidest seinal on näha lõhestatud pajuviitstest krohvi alusmatti ning hilisemat laastumatti, mille kasutamisega

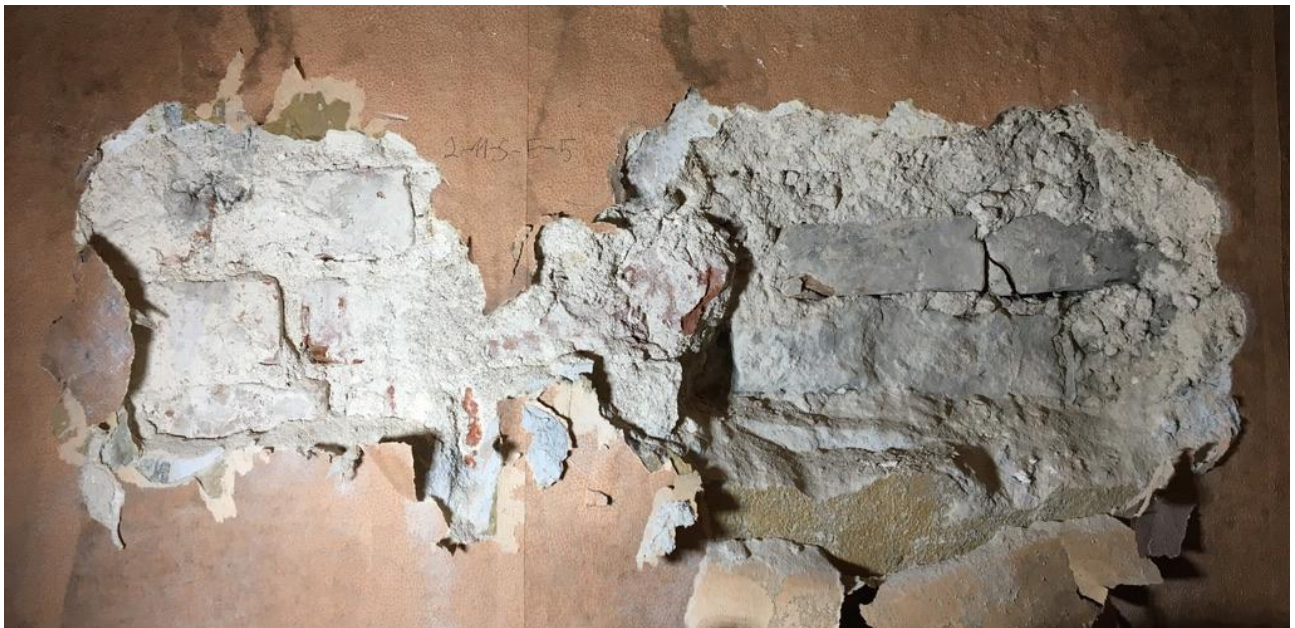
Foto 283. SONDAAŽ **2-11-S-E-5** – Idasein on laotud tellistest ja paekivist. 1843. aasta krohvi katavad lubi-/ liimvärvikihid (ca 4-5 kihti: 1. valge; 2. valge; 3. tumeroosa; 4. helekollane) ja neli kihti tapeeti. Sondaaž asub kapi sees, mistõttu on võrreldes lõunaseinaga sinna pandud üks kiht vähem tapeete.

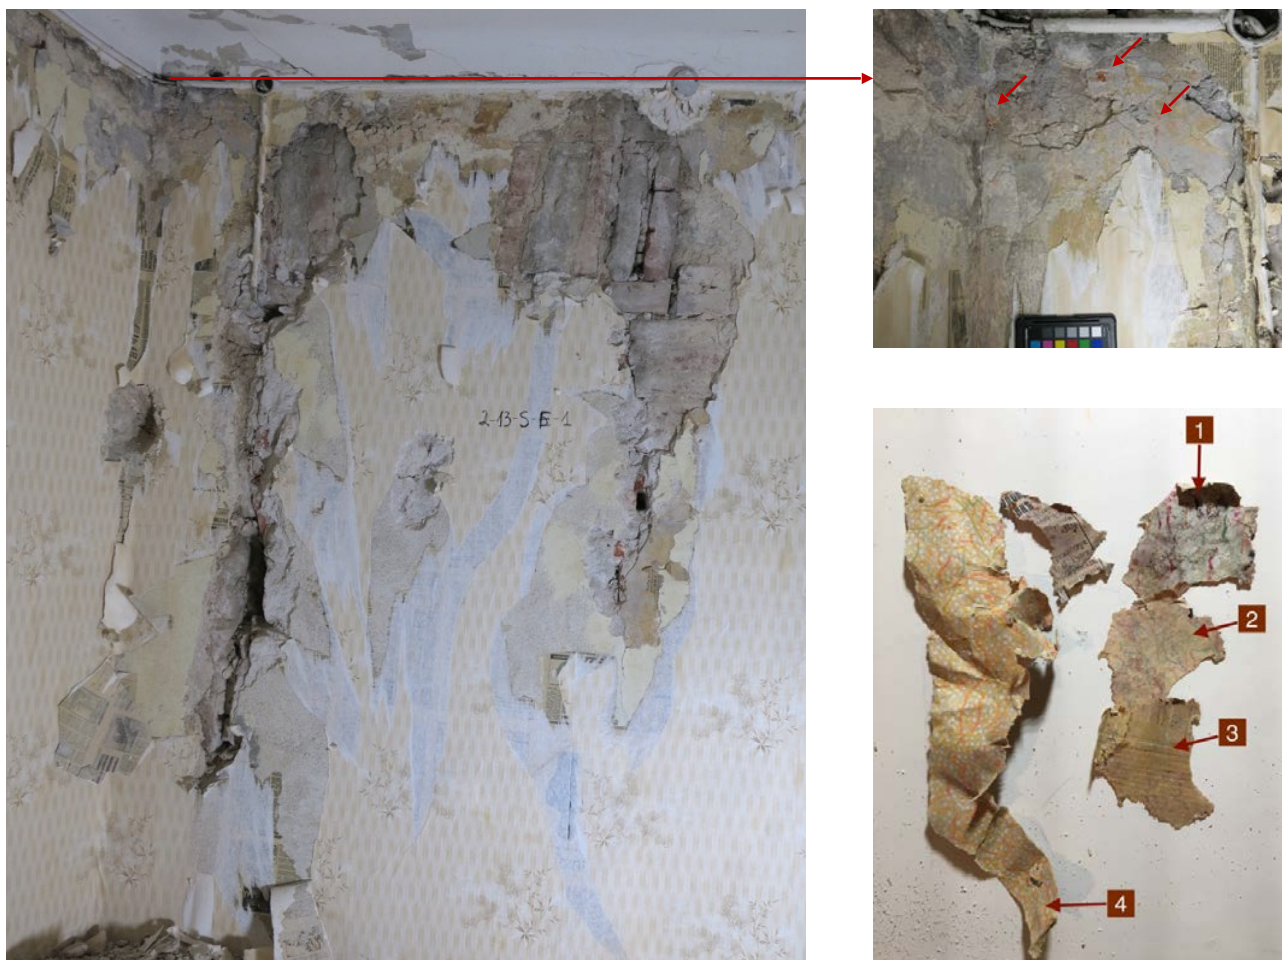
Foto 287-289. SONDAAŽ **2-13-S-E-1** – Idaseina sondaž paljastab tellise ja paekiviga vaheldumisi laotud ukseisilluse, mis viitab 1843. aasta ümberehitustöödele. Ava on suletud suhteliselt hilja, sest uksepalet (kinnimüritud osa ja vana seina vahelt) leiti venekeelset ajalehte ja nõukoguge-aegseid tapeete (4 kihti). Kinnimüürimise krohv on väga sarnane hilisemale mördile, mis on laastumati peal ning mida on kasutatud ruumi 2-11 vaheseinte krohvimiseks (vt foto 290). Idaseina kattev nn 1843. aasta

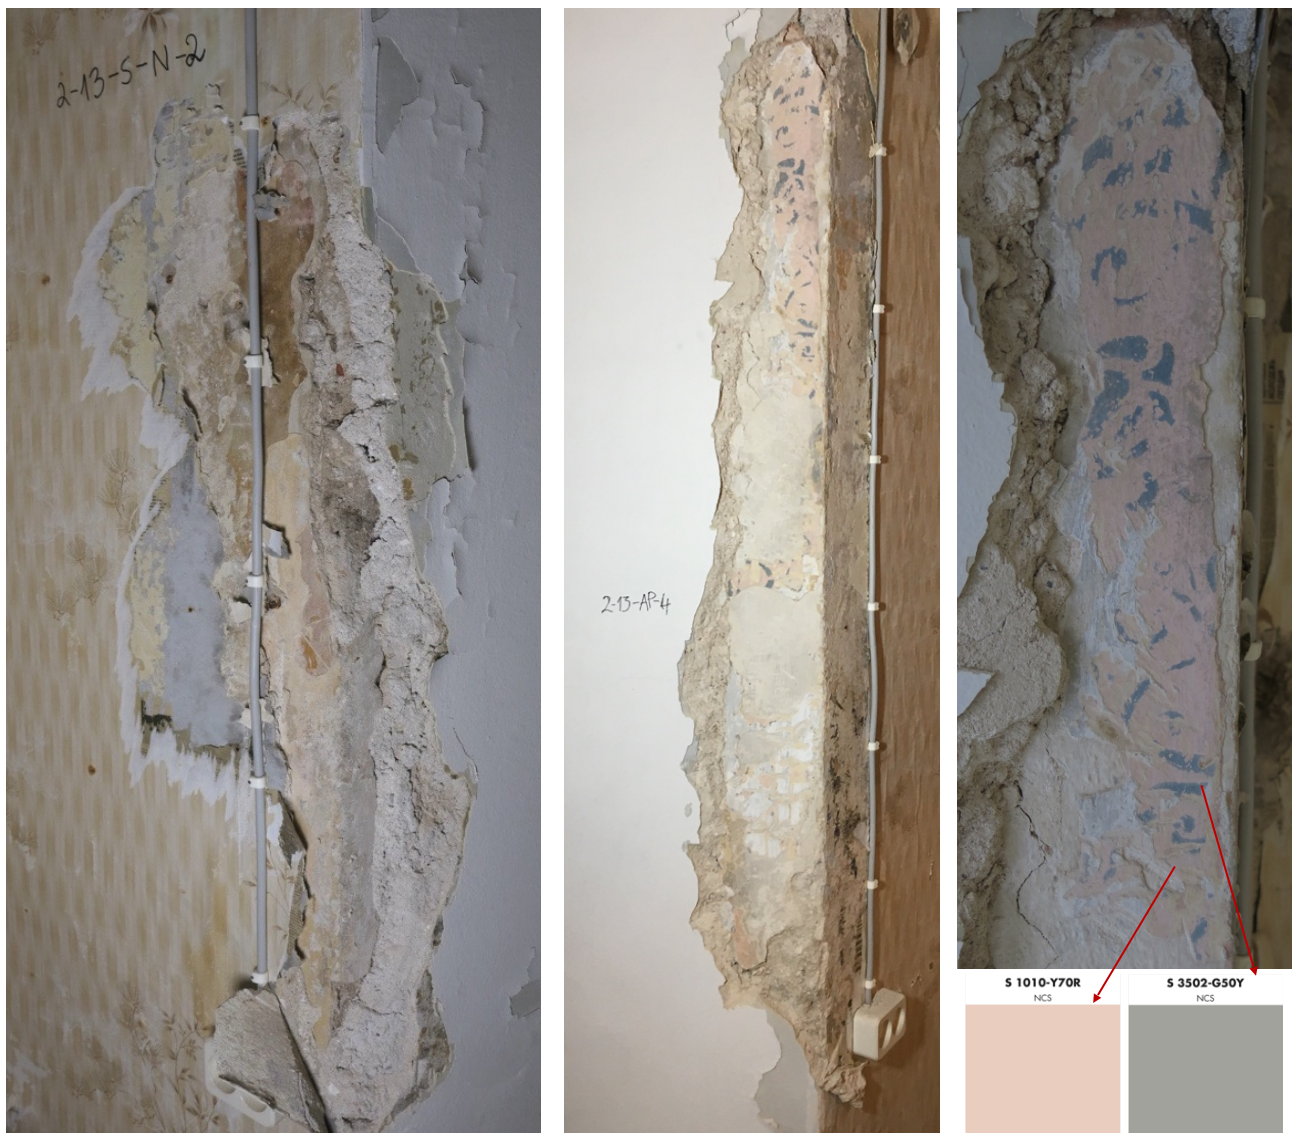
Foto 291 – 293. SONDAAZŽ **2-13-S-N-2** ja **2-13-AP-4** – Põhjaseina akna lääneja idapoolsel aknapalendil. Sondaažidest on näha, et palendid on nõukogudeaegsete renoveerimistööde käigus uuesti krohvitud. Vanemal krohvikihil on säilinud võrreldes seintega rohkem lubi-/ liimvärvi kihte, mida on hästi näha idapoolsel palendil. Neljandas kihis on ka piiramata pinnana trükitud, tumehall trafarett-/ rullmuster roosal taustal. Abstrakne muster ei ole väga hästi välja loetav.

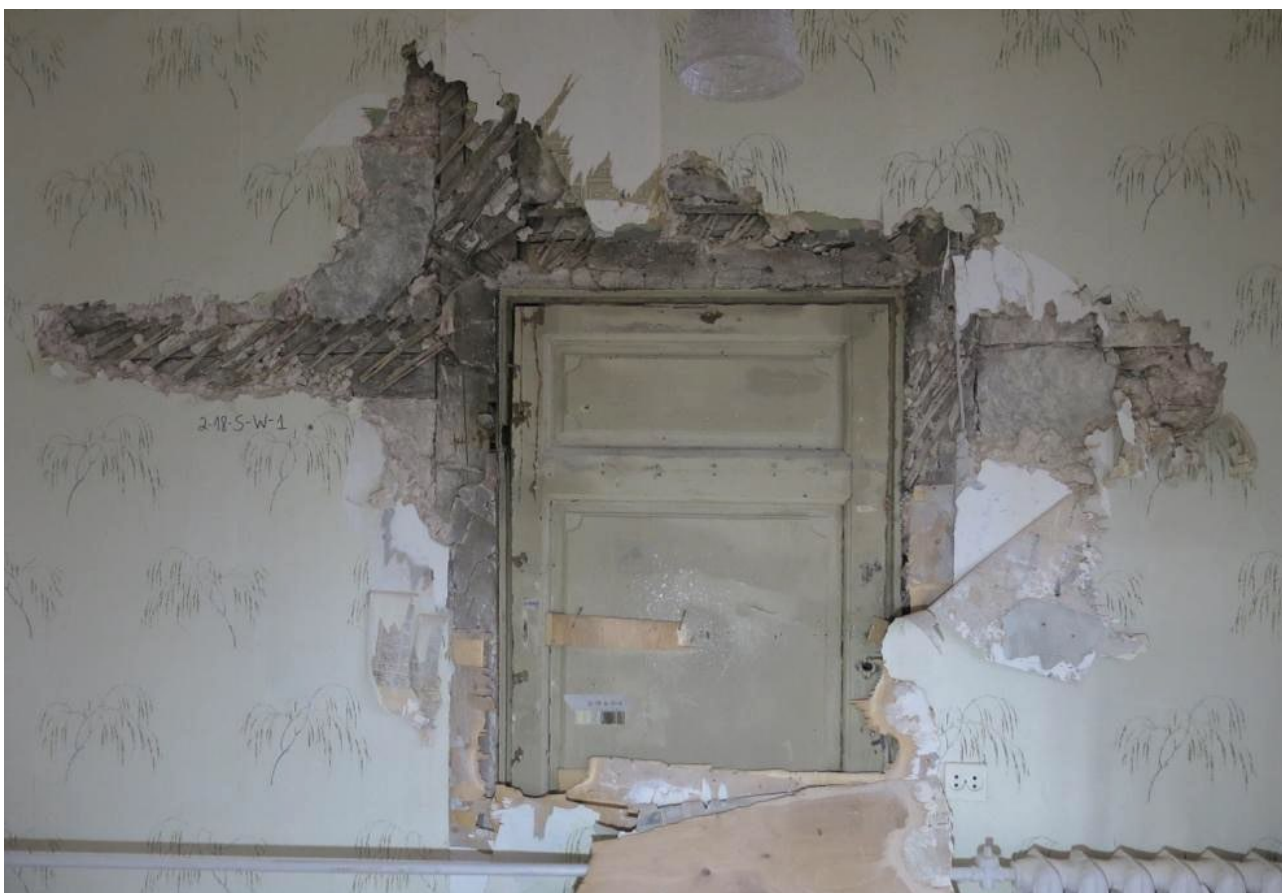
Foto 321. SONDAAŽ **2-18-S-W-1**– Lääneseina keskosas. Paekivist vahvarkseinal on 1843. aasta krohv, mille peal on tsementpahtel ja tapeet. Vineerplaadi alt avanes ukseava – uks on taaskasutus, kuna ülemine serv on lõigatud parajaks. Ukse viimistluskihtidele on koostatud sondažikaart numbriga U 2-5, mis on lisas.

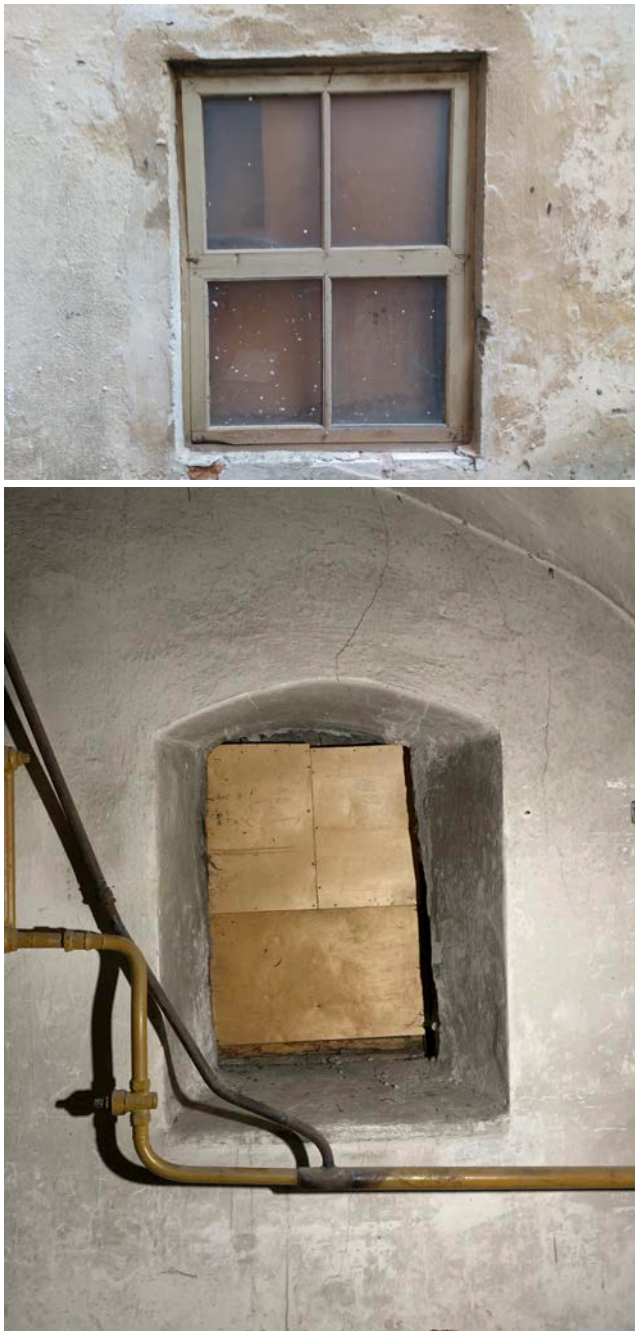
-2	A -1-1	<p>Vanad piidapuud säilitada. Raame pole, teha uus raam või raamid.</p>

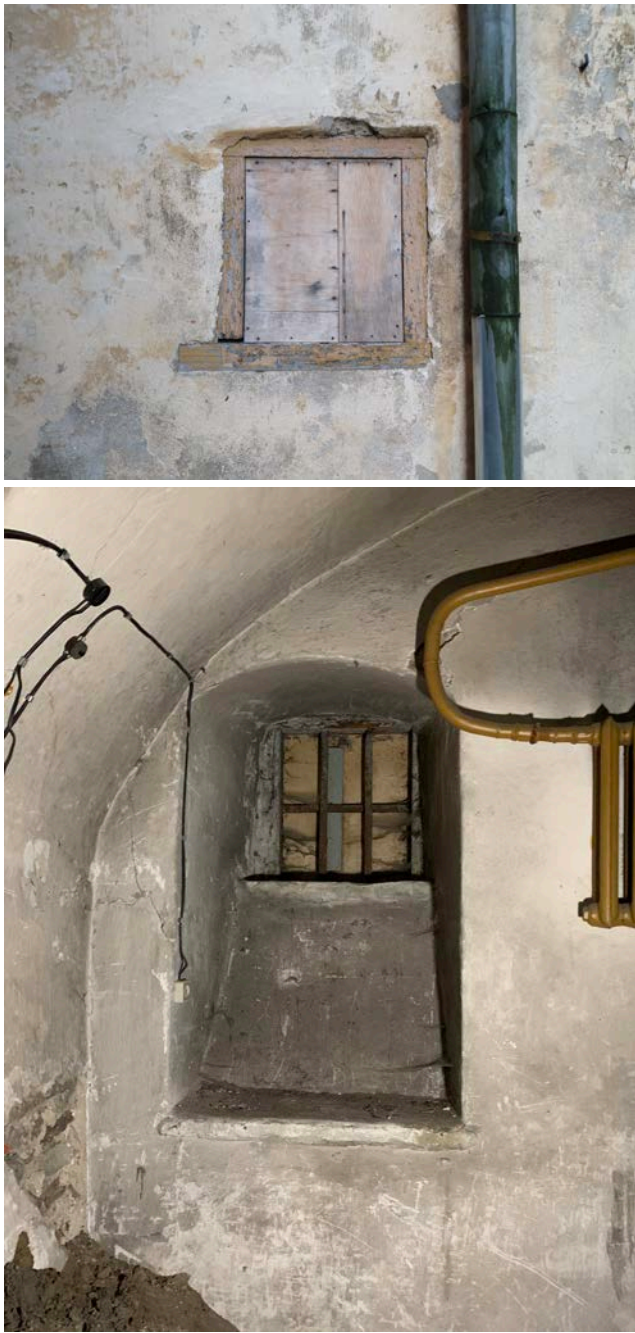
-2	A -1-2	<p>Vanad piidapuud ja trellid säilitada. Raame pole, teha uus raam või raamid.</p>

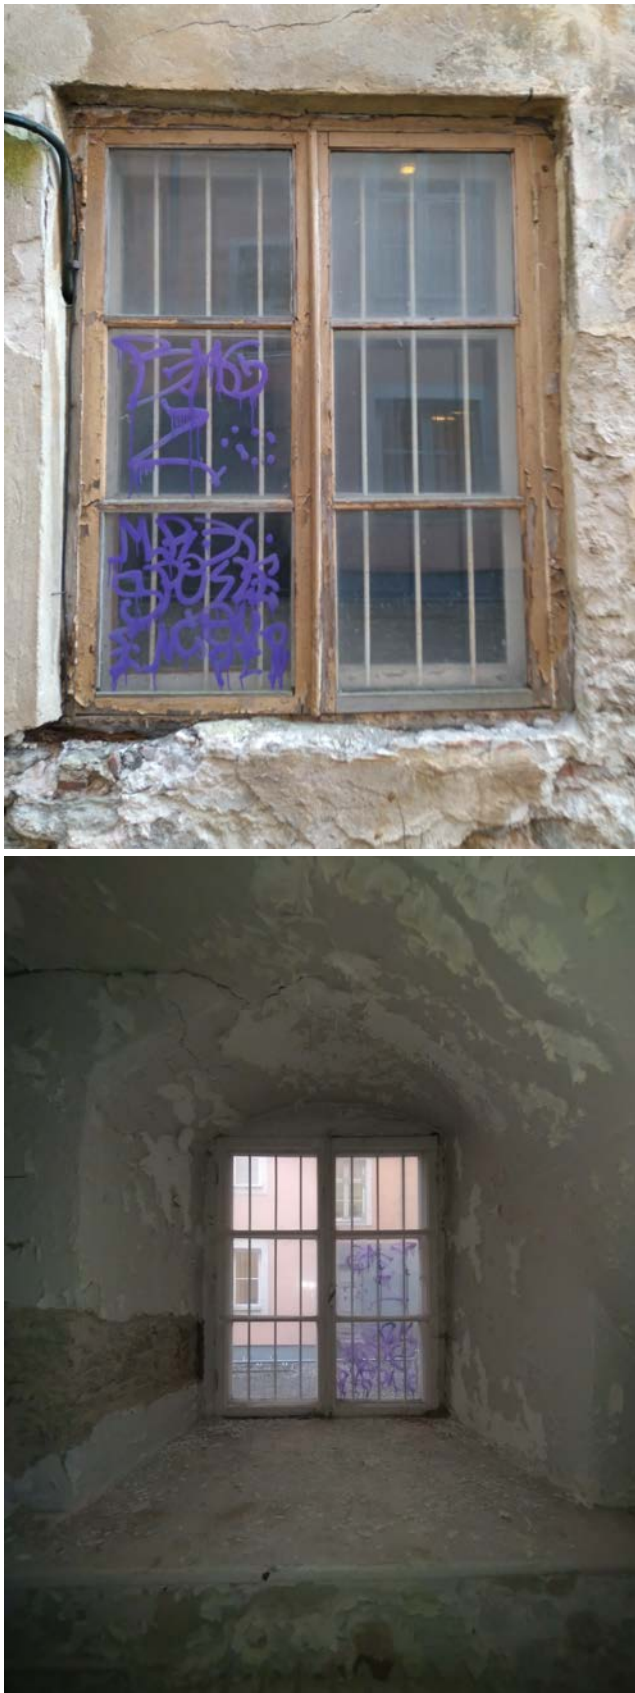
-1	B 1-1	<p>Vanad piidapuud, aknalauavalts on ümarmantliga. Säilitada ja restaureerida. Uued raamid teha. Trellid võib eemaldada. Aknalaud on kaetud uute materjalidega.</p>

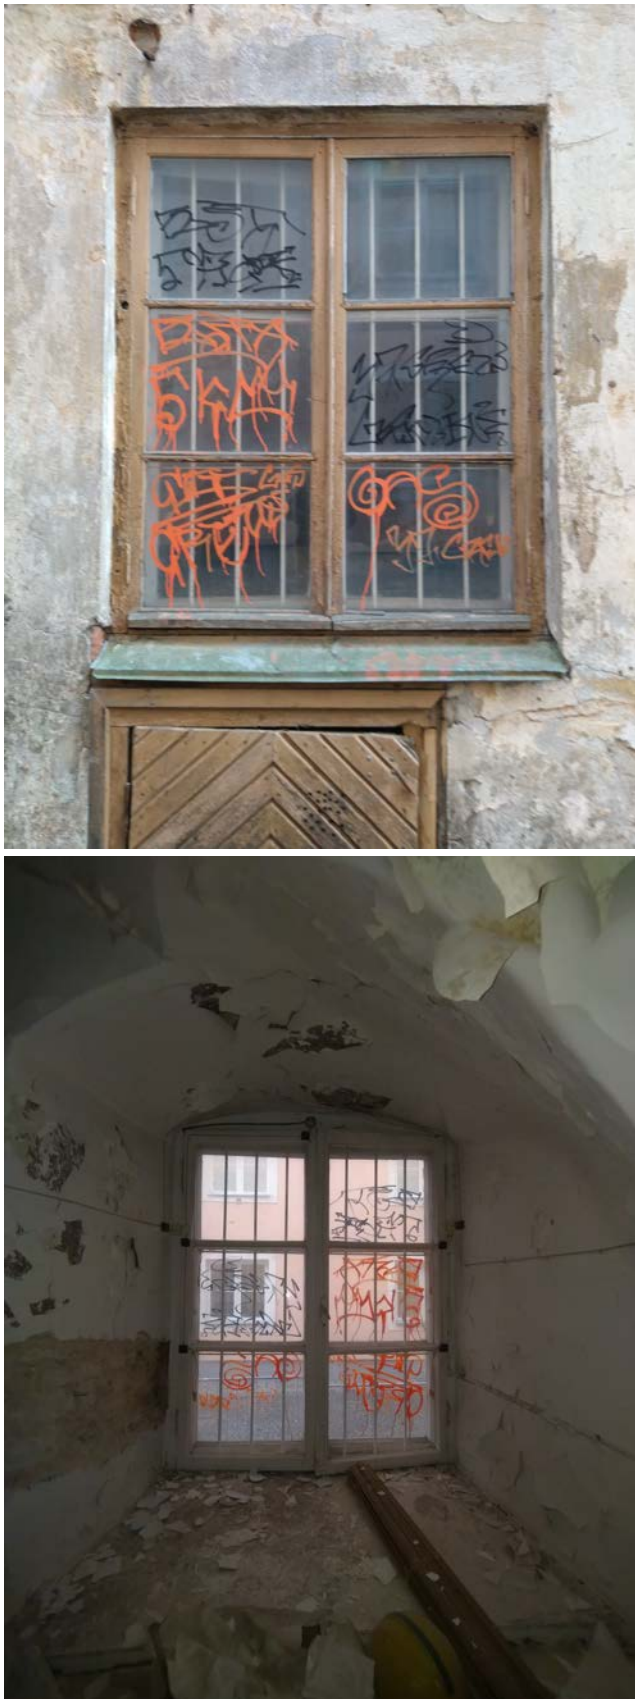
-1	B 1-3	<p>Vanad piidapuud, aknalauavalts on ümarmantliga. Säilitada ja restaureerida. Uued raamid teha. Trellid võib eemaldada. Aknalaud on kaetud uute materjalidega.</p>

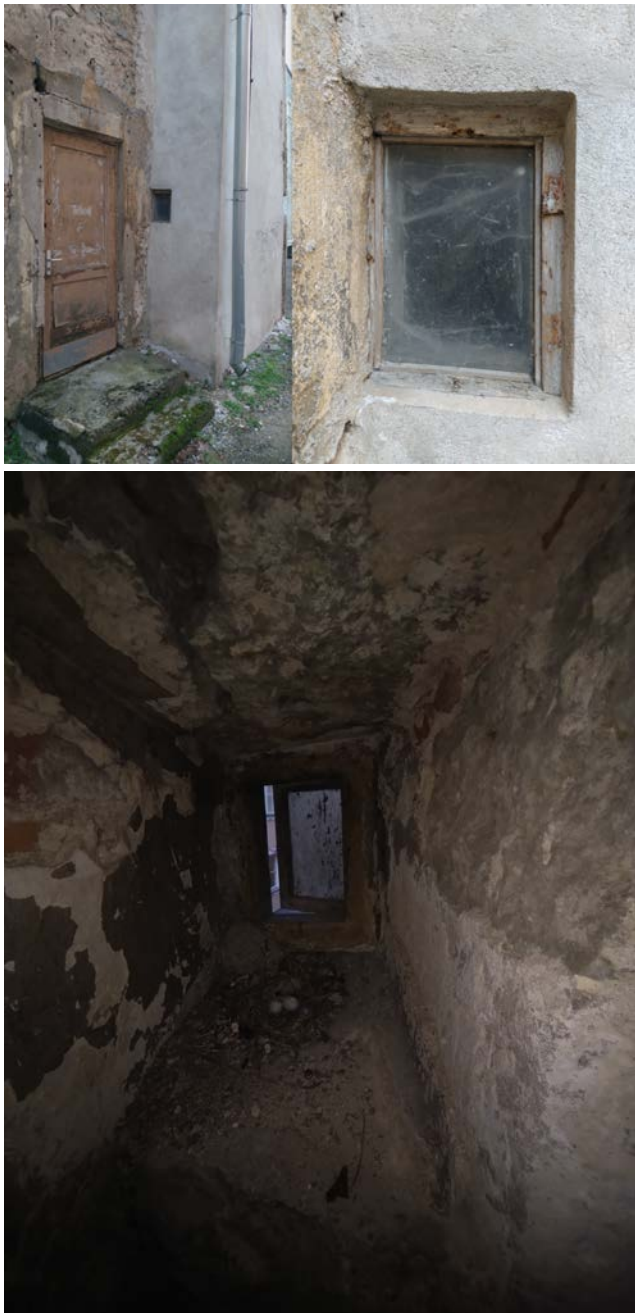
-1	B 1-6	<p>Tõenäoliselt hilisaegne ühekordne lihtaken. Vanad piidapuud säilitada, uus raam teha. Vana nurgikutükk säilitada, restaureerida ja paigaldada tagasi.</p>
