Objekt: Toomgildi hoone, Ehitismälestis reg. nr 2589/291, Harju maakond, Tallinn, Kesklinna linnaosa, Toom-Kooli tn 9
Tellija: RTG Projektbüroo AS; Paju 2, Tartu; Peterburi tee 2f, Tallinn
Teostaja: H&M Restuudio OÜ, Muinsuskaitse pädevustunnistus PT 386/2009 Reg.kood 12001281

TOOM-KOOLI 9 VIIMISTLUSUURINGUTE JA AVATÄIDETE INVENTEERIMISE ARUANNE

Tallinn 2022

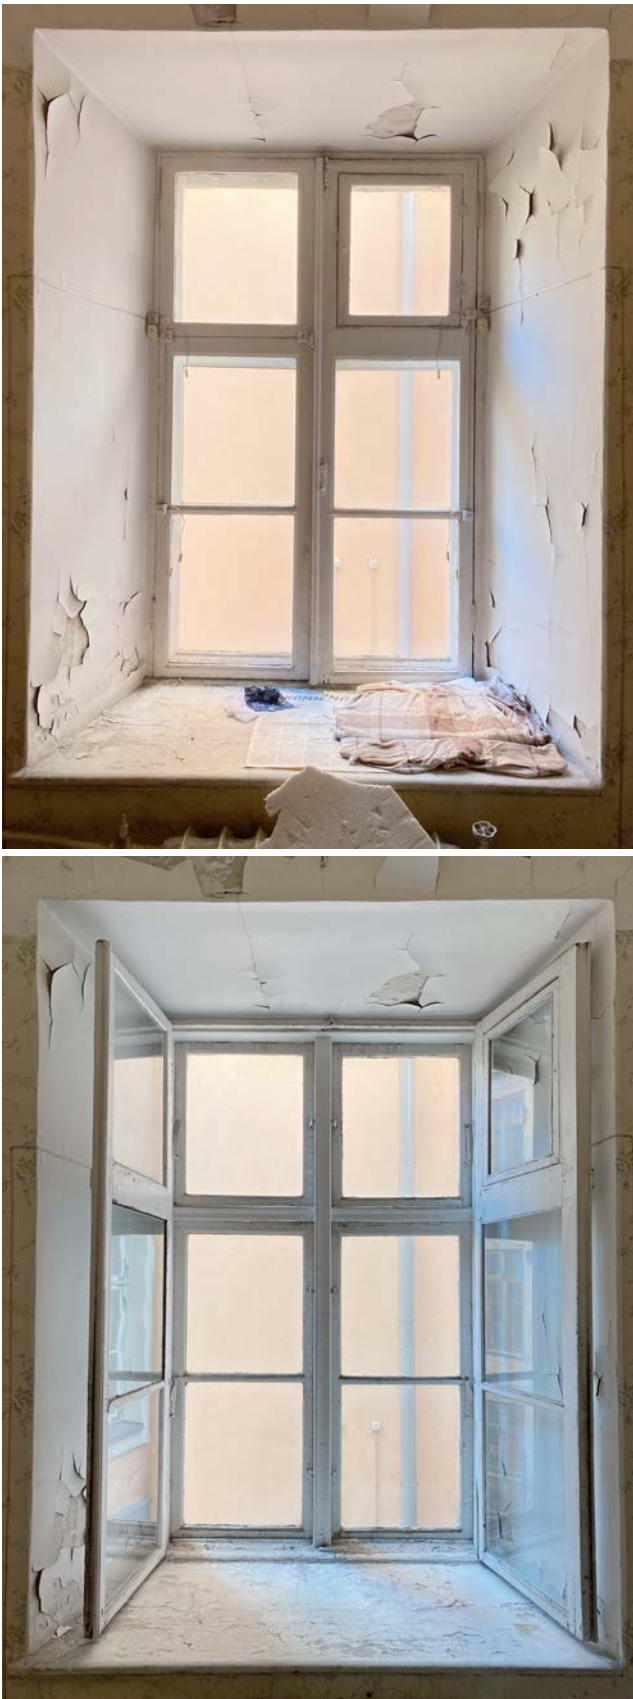
1	A 1-8	<p>Piidapuud, loosvalt ja impost on algsed, aknalauavalts on ümarmantliga, säilitada ja restaureerida. Välisraamid on algsed, säilitada ja restaureerida. Kõik algsed mittesiledad klaasid ja metallmanused säilitada ja restaureerida. Puuduvad detailid teha olemasolevate eeskujul uued. Sisemised raamid ja manused on hilisemad, võib asendada. Sisemine õhuaken on hilisem. Aknalaud on vana, säilitada ja restaureerida.</p>

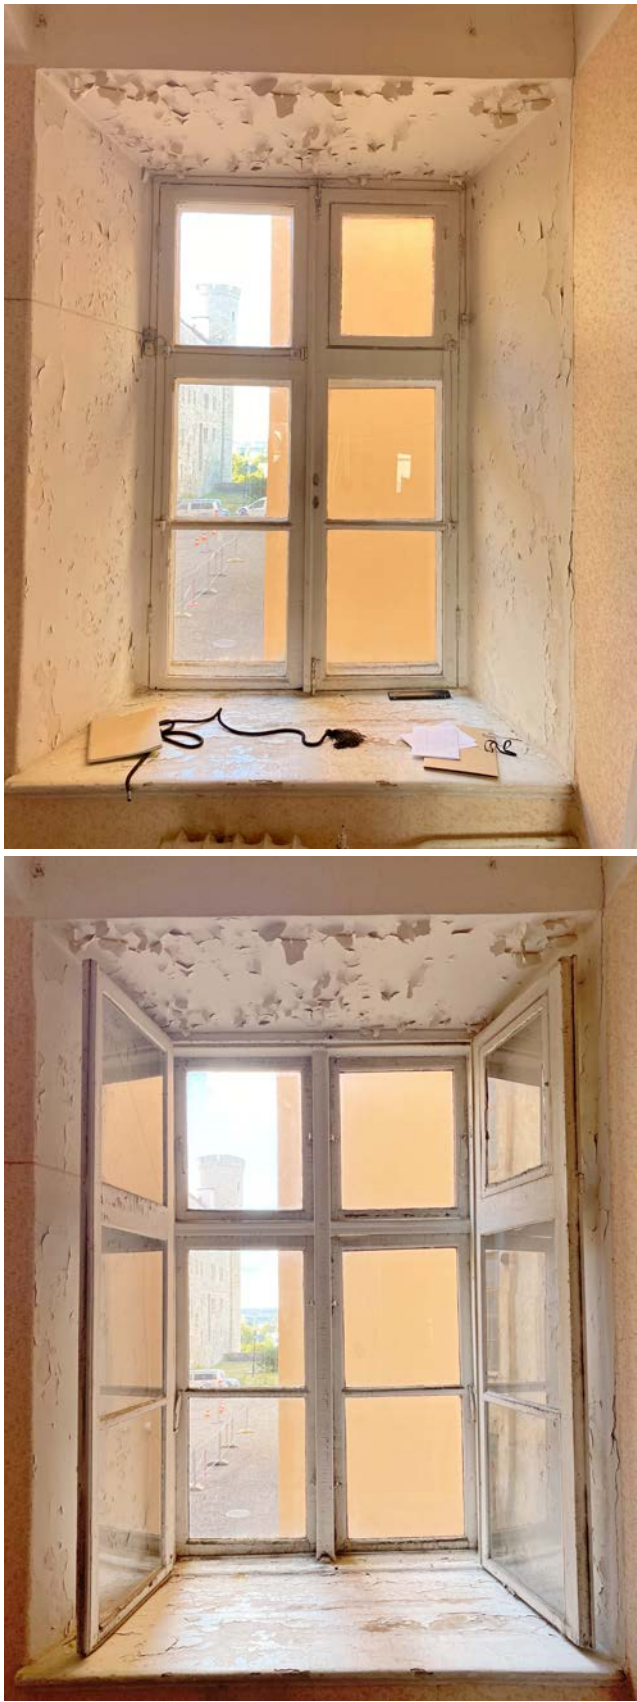
1	A 1-9	<p>Piidapuud, loosvalt ja impost on algsed, aknalauavalts on ümarmantliga, säilitada ja restaureerida. Välisraamid on algsed, säilitada ja restaureerida. Kõik algsed mittesiledad klaasid ja metallmanused säilitada ja restaureerida. Puuduvad detailid teha olemasolevate eeskujul uued. Sisemised raamid ja manused on hilisemad, võib asendada. Sisemine õhuaken on hilisem. Aknalaud on vana, säilitada ja restaureerida.</p>

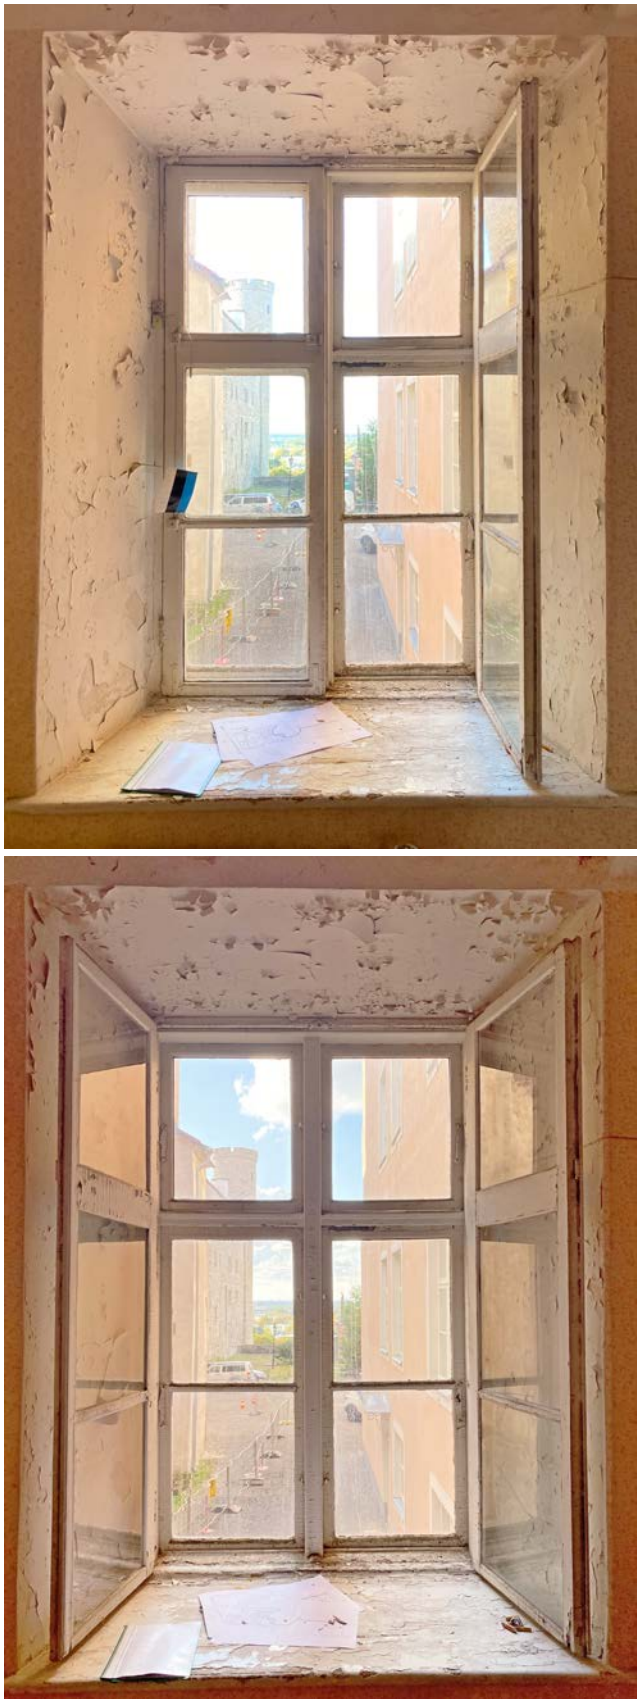
1	A 1-10	<p>Piidapuud, loosvalt ja impost on algsed, aknalauavalts on ümarmantliga, säilitada ja restaureerida. Välisraamid on algsed, säilitada ja restaureerida. Kõik algsed mittesiledad klaasid ja metallmanused säilitada ja restaureerida. Puuduvad detailid teha olemasolevate eeskujul uued. Sisemised raamid ja manused on hilisemad, võib asendada. Aknalaud on vana, säilitada ja restaureerida.</p>

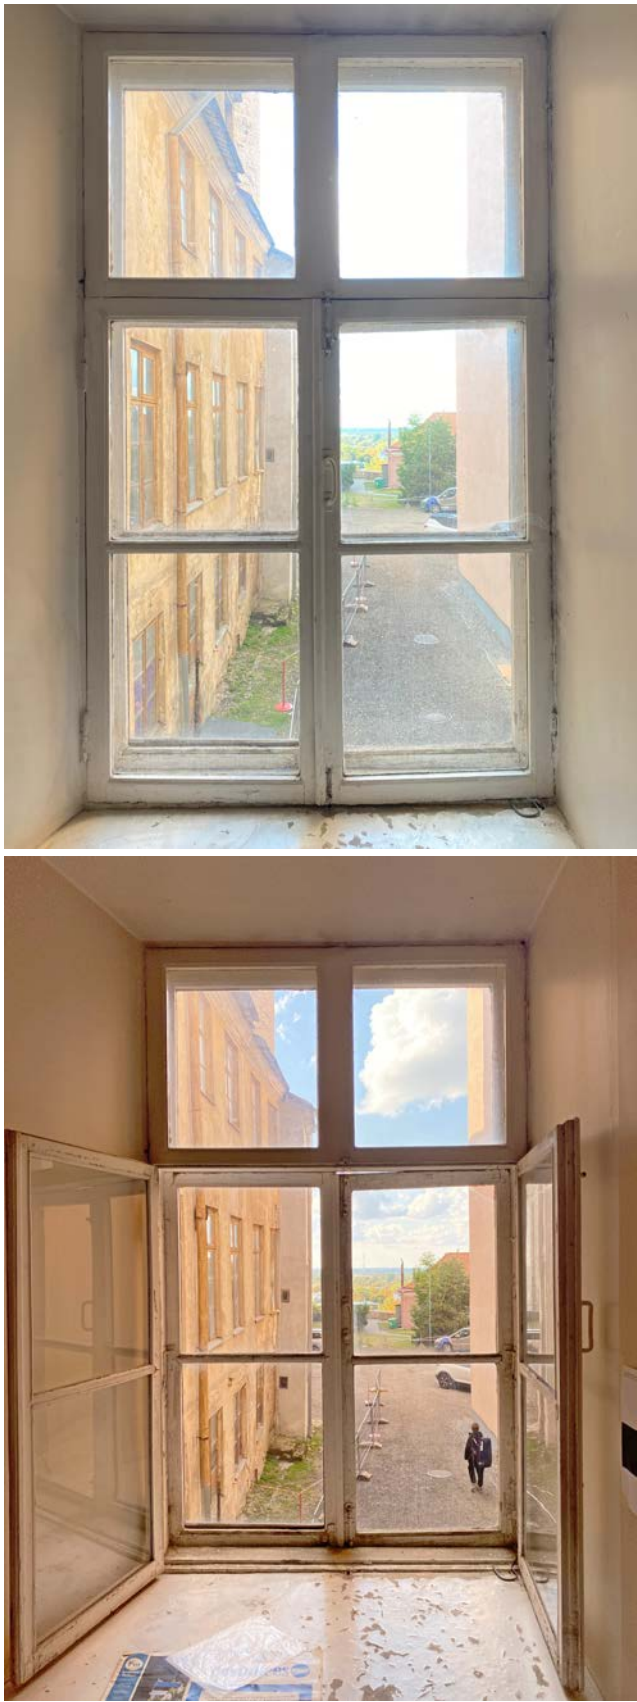
1	A 1-11	<p>Piidapuud säilitada ja restaureerida.</p> <p>Loosvalt ja impost on lõhutud välja. Nii sisemised kui ka välimised raamid on hilisemad. Manused on hilisemad.</p> <p>Aknalaud on kaetud hilisemate materjalidega.</p>

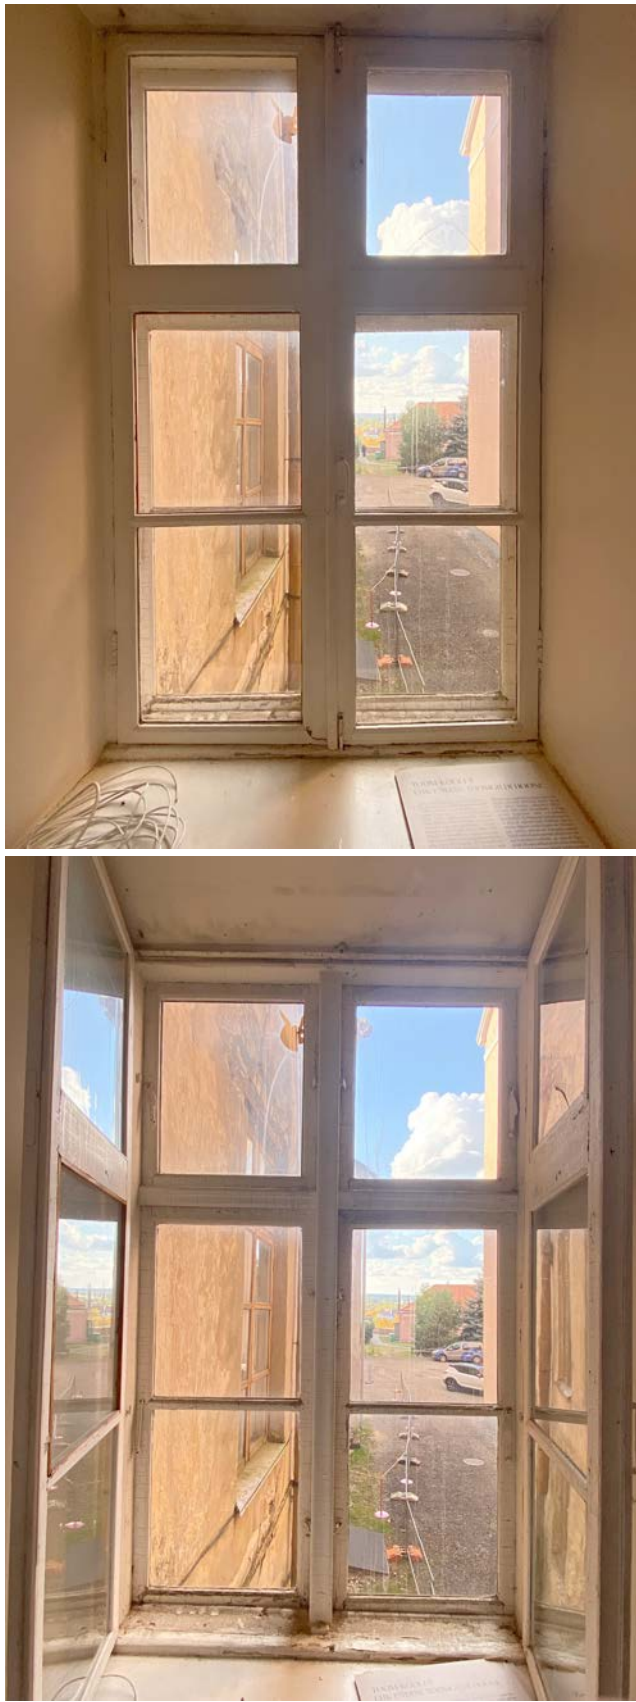
1	A 1-12	<p>Piidapuud, loosvalt ja impost on algsed, aknalauavalts on ümarmantliga, säilitada ja restaureerida. Välisraamid on algsed, säilitada ja restaureerida. Kõik algsed mittesiledad klaasid ja metallmanused säilitada ja restaureerida. Puuduvad detailid teha olemasolevate eeskujul uued. Sisemised raamid ja manused on hilisemad, võib asendada. Sisemine õhuaken on hilisem. Aknalaud on kaetud hilisemate materjalidega.</p>

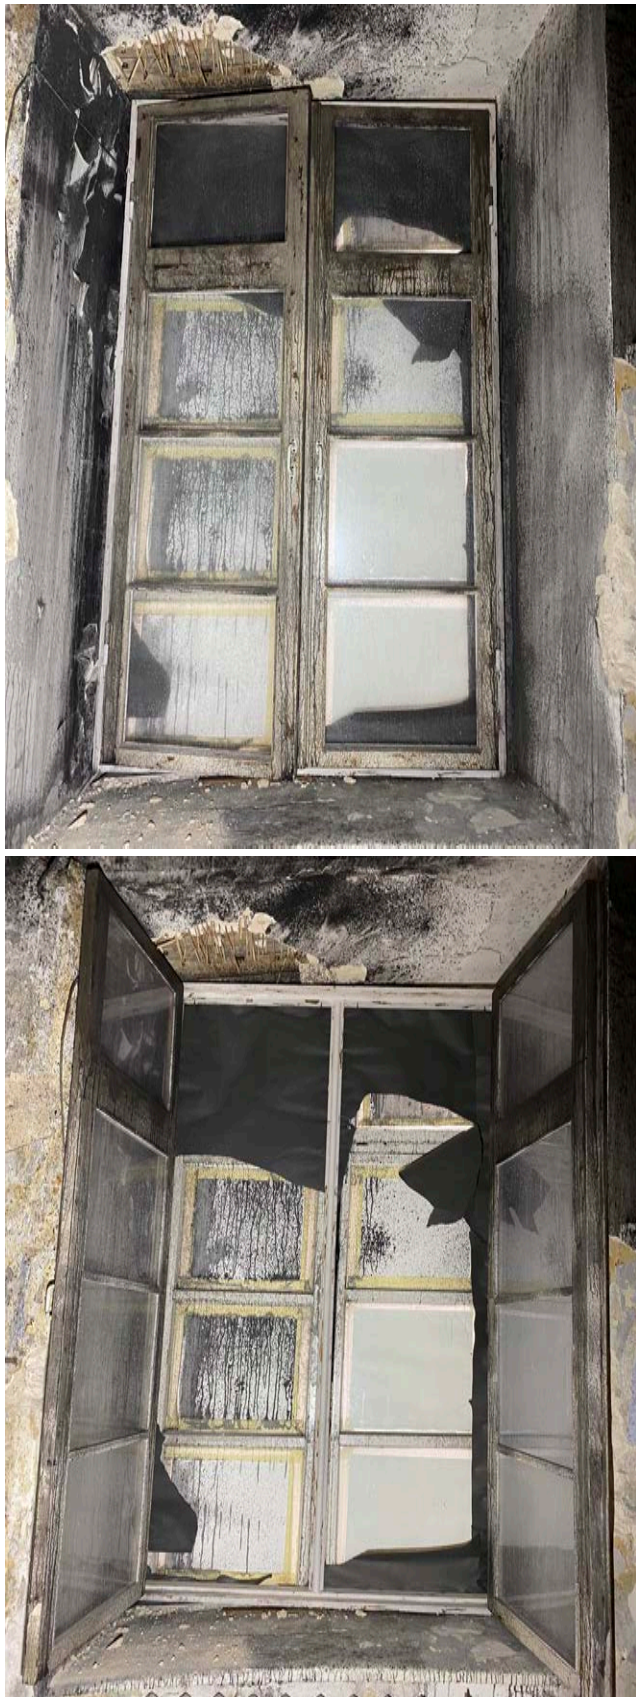
1	B 2-1	<p>Piidapuud restaureerida. Loosvalt, impost ning ja välisraamid võib teha kõrvalolevate algsete eeskujul uued. Sisemised raamid ja manused on hilisemad, teha uued. Aknalaud on vana, säilitada ja restaureerida.</p>

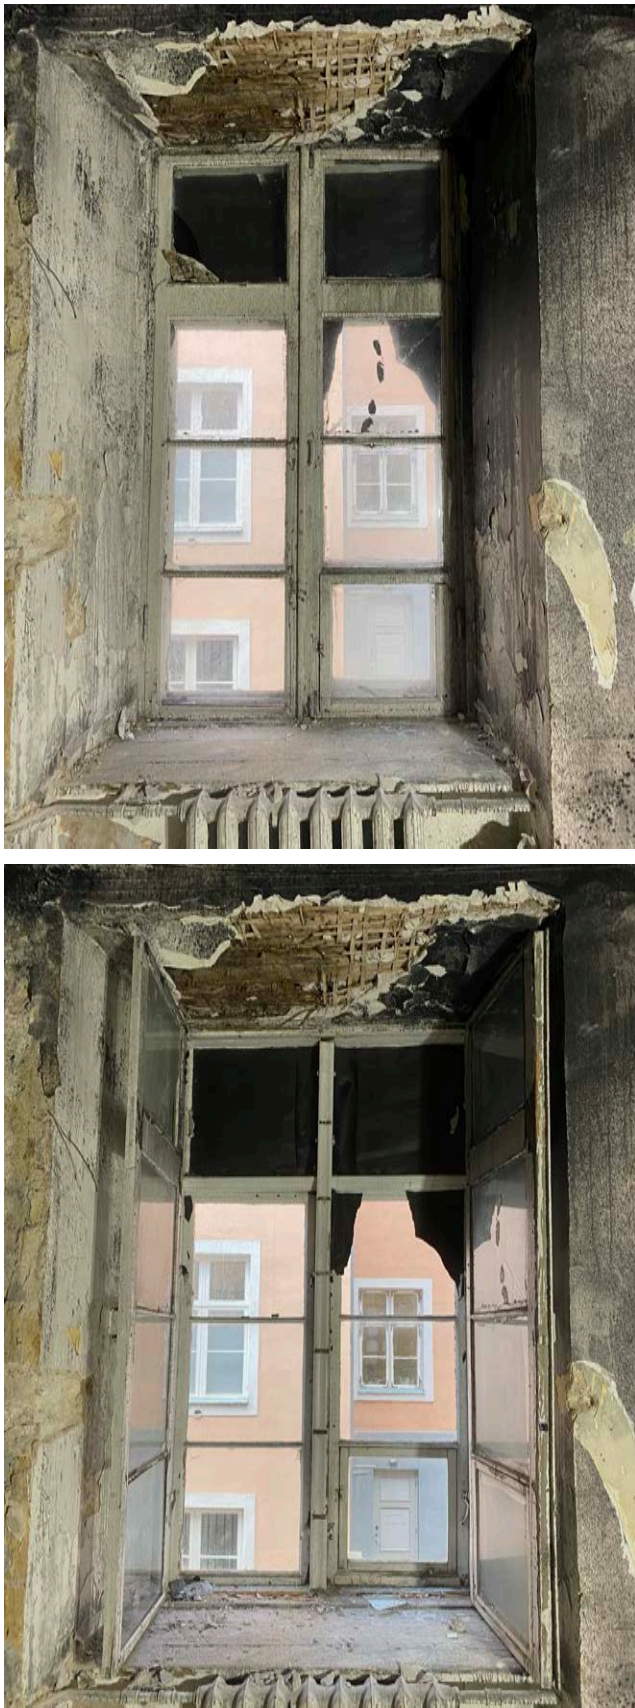
1	B 2-2	<p>Piidapuud, loosvalt ja impost on algsed, aknalauavalts on ümarmantliga, säilitada ja restaureerida. Välisraamid on algsed, säilitada ja restaureerida. Kõik algsed mittesiledad klaasid ja metallmanused säilitada ja restaureerida. Puuduvad detailid teha olemasolevate eeskujul uued. Välimine õhuaken on hilisem. Sisemised raamid ja manused on hilisemad, võib asendada. Sisemine õhuaken on hilisem. Aknalaud on vana, säilitada ja restaureerida.</p>

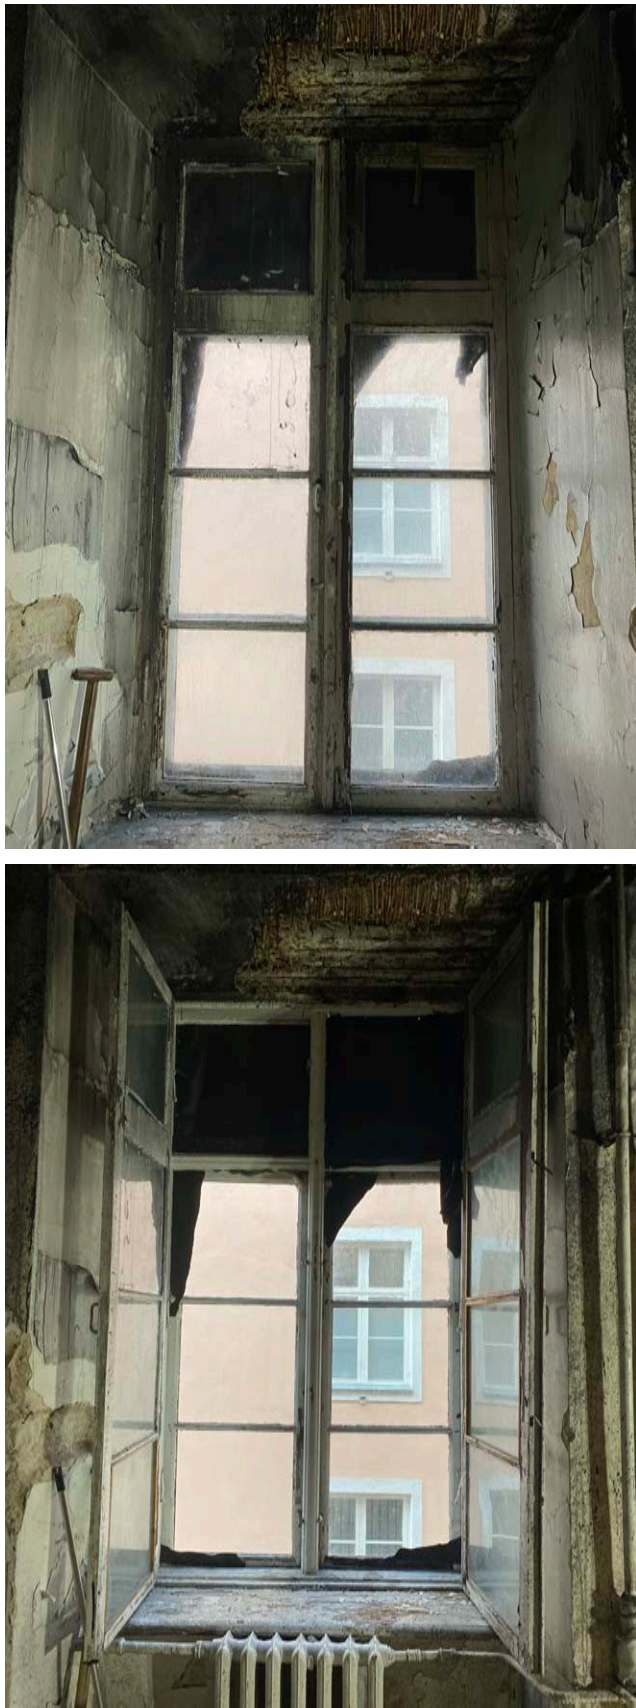
1	B 2-3	<p>Piidapuud, loosvalt ja impost on algsed, aknalauavalts on ümarmantliga, säilitada ja restaureerida.</p> <p>Välisraamid on algsed, säilitada ja restaureerida.</p> <p>Parem ülemine välisraam teha vasaku eeskujul uus.</p> <p>Kõik algsed mittesiledad klaasid ja metallmanused säilitada ja restaureerida.</p> <p>Puuduvad detailid teha olemasolevate eeskujul uued.</p> <p>Sisemised raamid ja manused on hilisemad, võib asendada.</p> <p>Aknalaud on vana, säilitada ja restaureerida.</p>

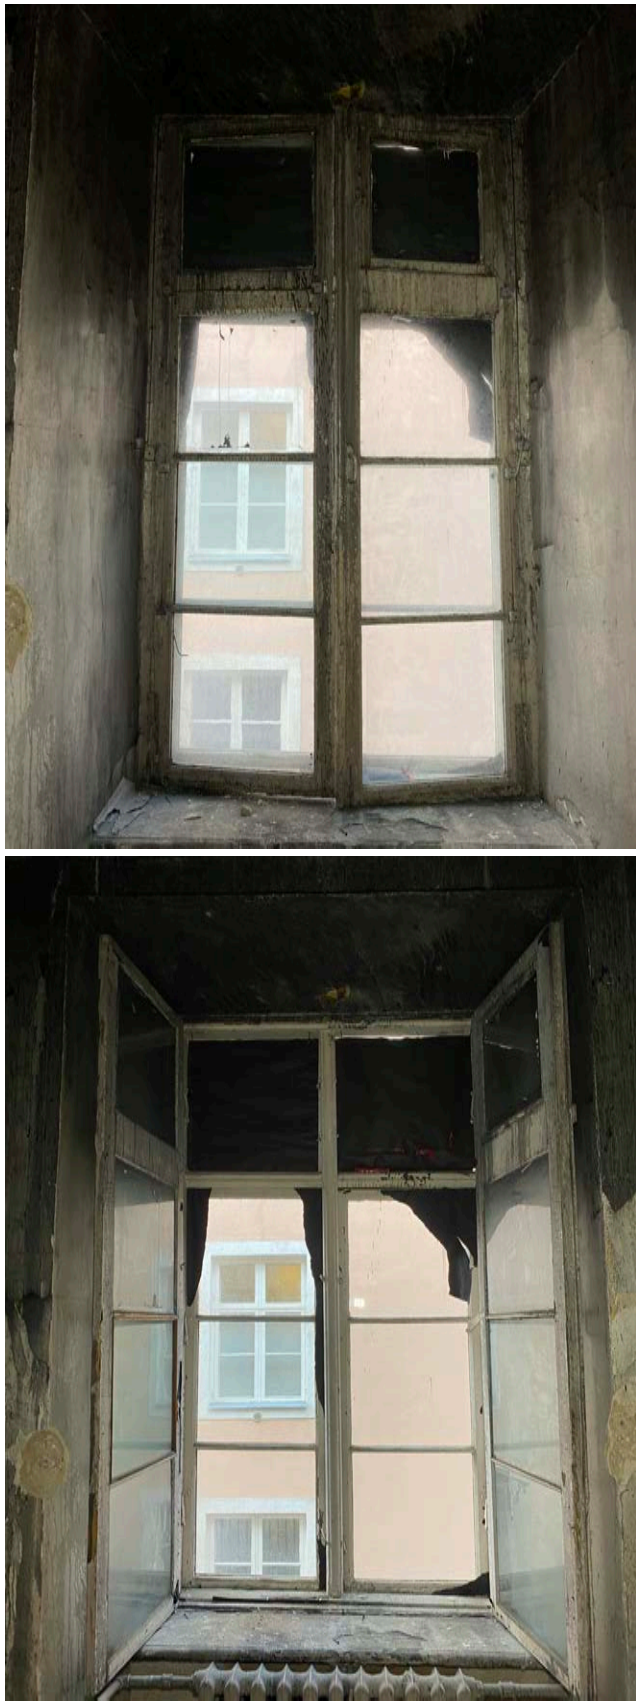
1	B 2-4	<p>Piidapuud, loosvalt ja impost on algsed, aknalauavalts on ümarmantliga, mis on lõhutatud, säilitada ja restaureerida.</p> <p>Välisraamid on algsed, säilitada ja restaureerida.</p> <p>Parem ülemine välisraam teha vasaku eeskujul uus.</p> <p>Kõik algsed mittesiledad klaasid ja metallmanused säilitada ja restaureerida.</p> <p>Puuduvad detailid teha olemasolevate eeskujul uued.</p> <p>Sisemised raamid ja manused on hilisemad, võib asendada.</p> <p>Aknalaud on vana, säilitada ja restaureerida.</p>

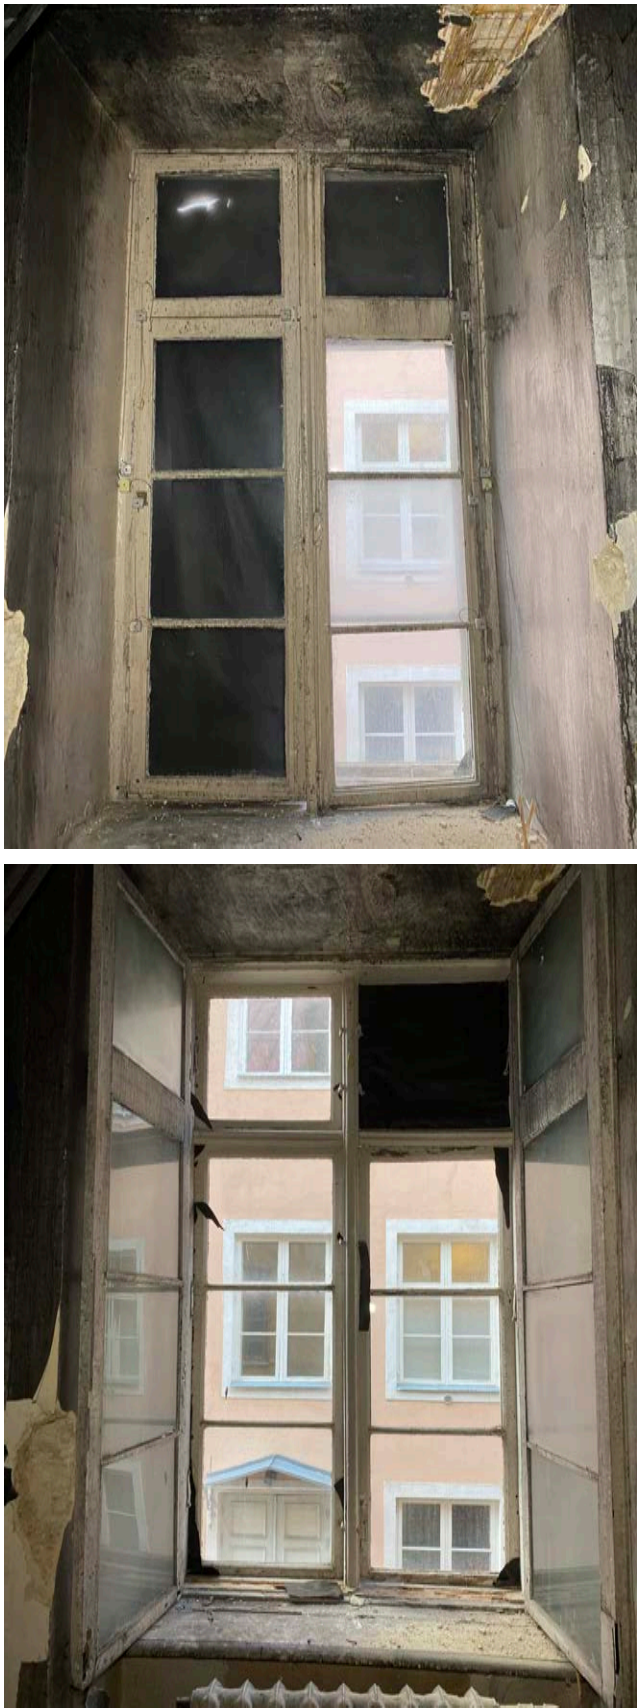
1	B 2-5	<p>Piidapuud, loosvalt ja impost säilitada ja restaureerida.</p> <p>Välisraamid on algsed, säilitada ja restaureerida.</p> <p>Kõik algsed mittersiledad klaasid ja metallmanused säilitada ja restaureerida.</p> <p>Puuduvad detailid teha olemasolevate eeskujul uued.</p> <p>Sisemised raamid ja manused on hilisemad, võib asendada.</p> <p>Aknalaud on vana, säilitada ja restaureerida.</p>

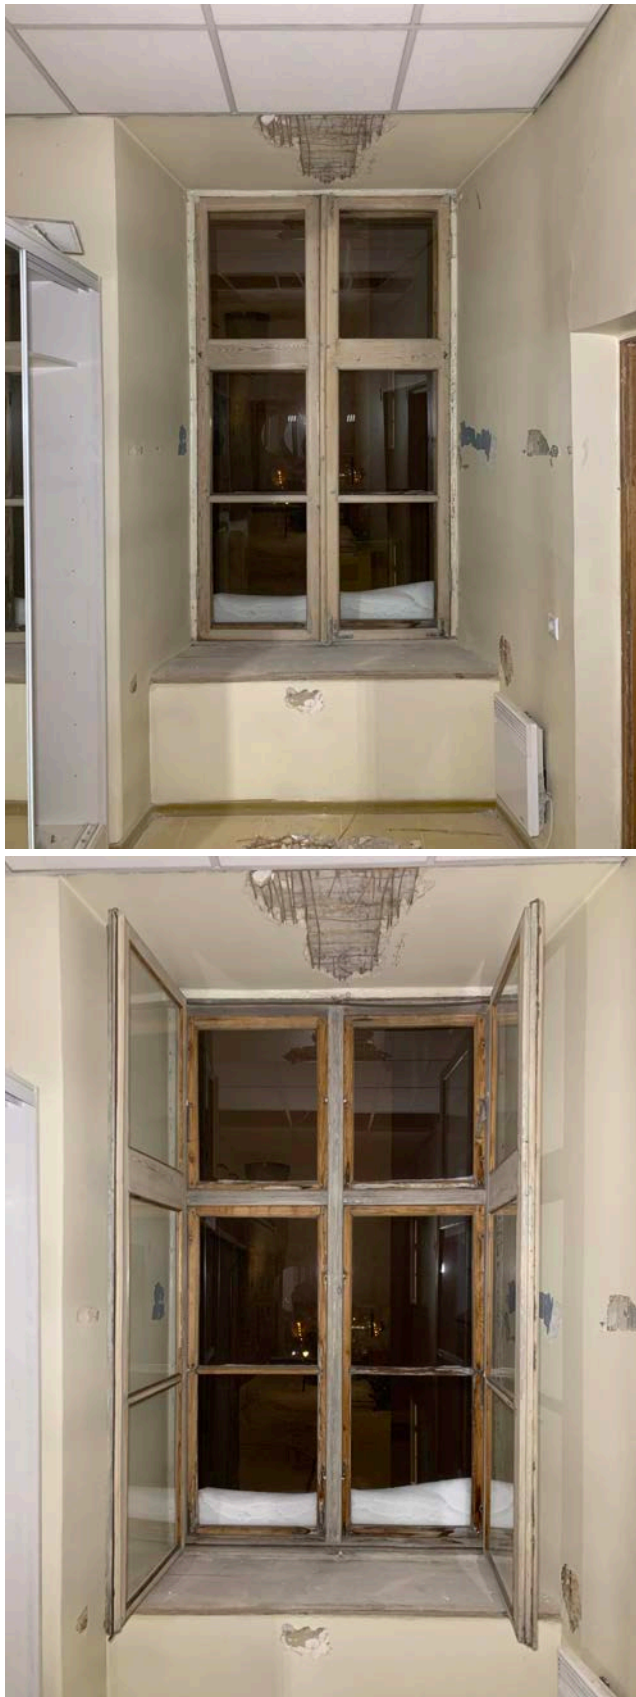
2	A 2-12	<p>Piidapuud, loosvalt ja impost on algsed, aknalauavalts on ümarmantliga, säilitada ja restaureerida. Välisraamid on algsed, säilitada ja restaureerida. Kõik algsed metallmanused säilitada ja restaureerida. Puuduvad detailid teha olemasolevate eeskujul uued. Sisemised raamid ja manused on hilisemad, võib asendada. Aknalaud on vana, säilitada ja restaureerida.</p>

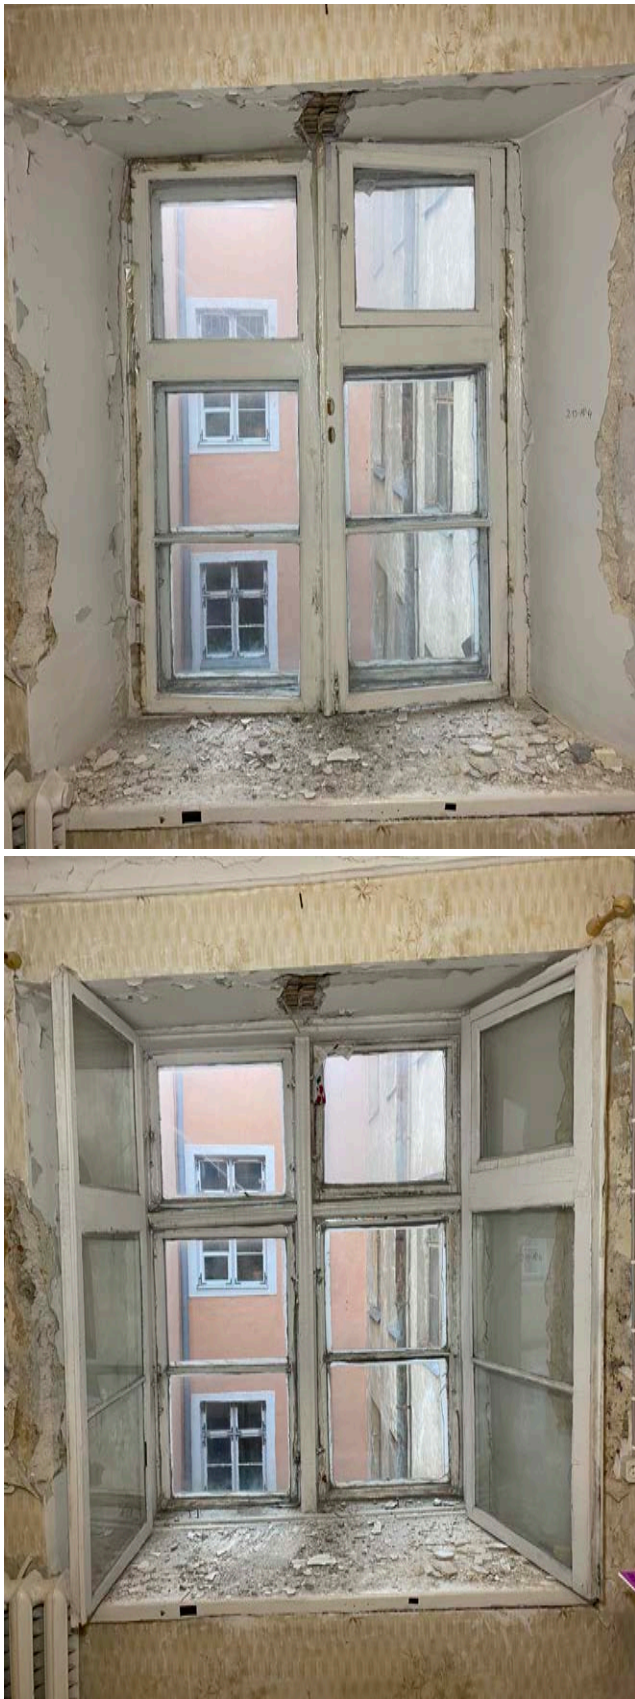
2	B 3-1	<p>Piidapuud, loosvalt ja impost säilitada ja restaureerida. Kõik algsed mittesiledad klaasid ja metallmanused säilitada ja restaureerida. Sisemisi raame võib asendada. Õhuakna võib eemaldada.</p>

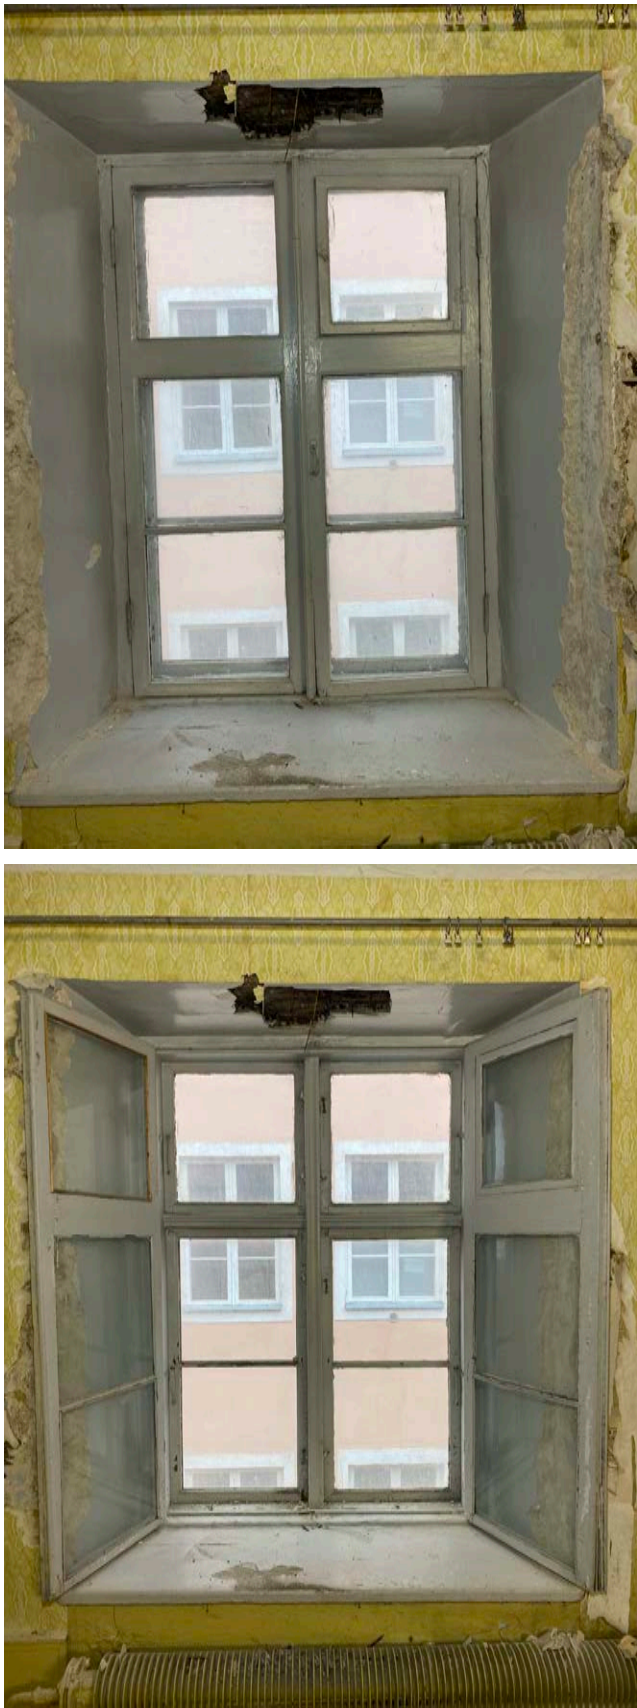
2	B 3-4	<p>Piidapuud, loosvalt ja impost on algsed, aknalauavalts on ümarmantliga, säilitada ja restaureerida. Välisraamid on algsed, säilitada ja restaureerida. Kõik algsed mittesiledad klaasid ja metallmanused säilitada ja restaureerida. Puuduvad detailid teha olemasolevate eeskujul uued. Sisemised raamid ja manused on hilisemad, võib asendada. Sisemine õhuaken on hilisem. Aknalaud on vana, säilitada ja restaureerida.</p>

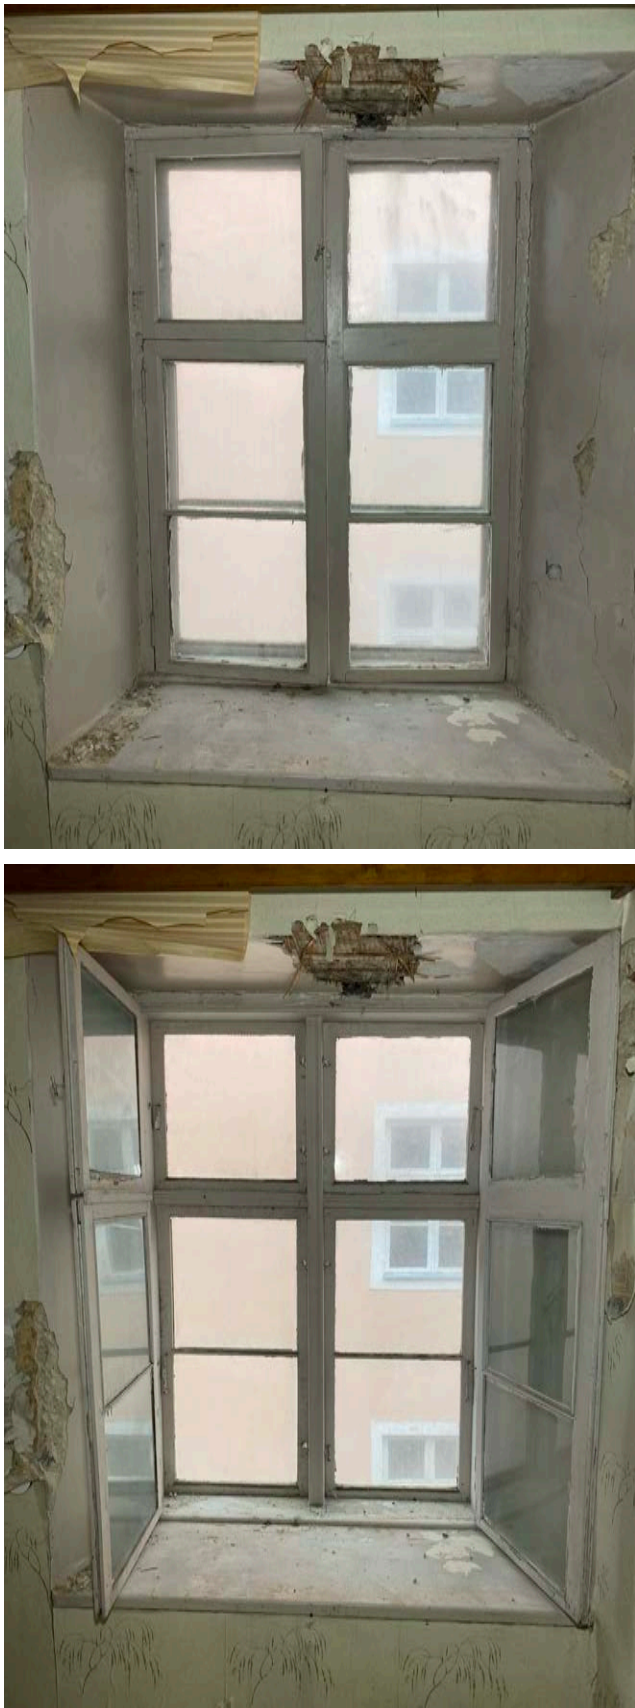
2	B 3-5	<p>Piidapuud, loosvalt ja impost on algsed, aknalauavalts on ümarmantliga, säilitada ja restaureerida. Välisraamid on algsed, säilitada ja restaureerida. Kõik algsed mittesiledad klaasid ja metallmanused säilitada ja restaureerida. Puuduvad detailid teha olemasolevate eeskujul uued. Sisemised raamid ja manused on hilisemad, võib asendada. Aknalaud on vana, säilitada ja restaureerida.</p>

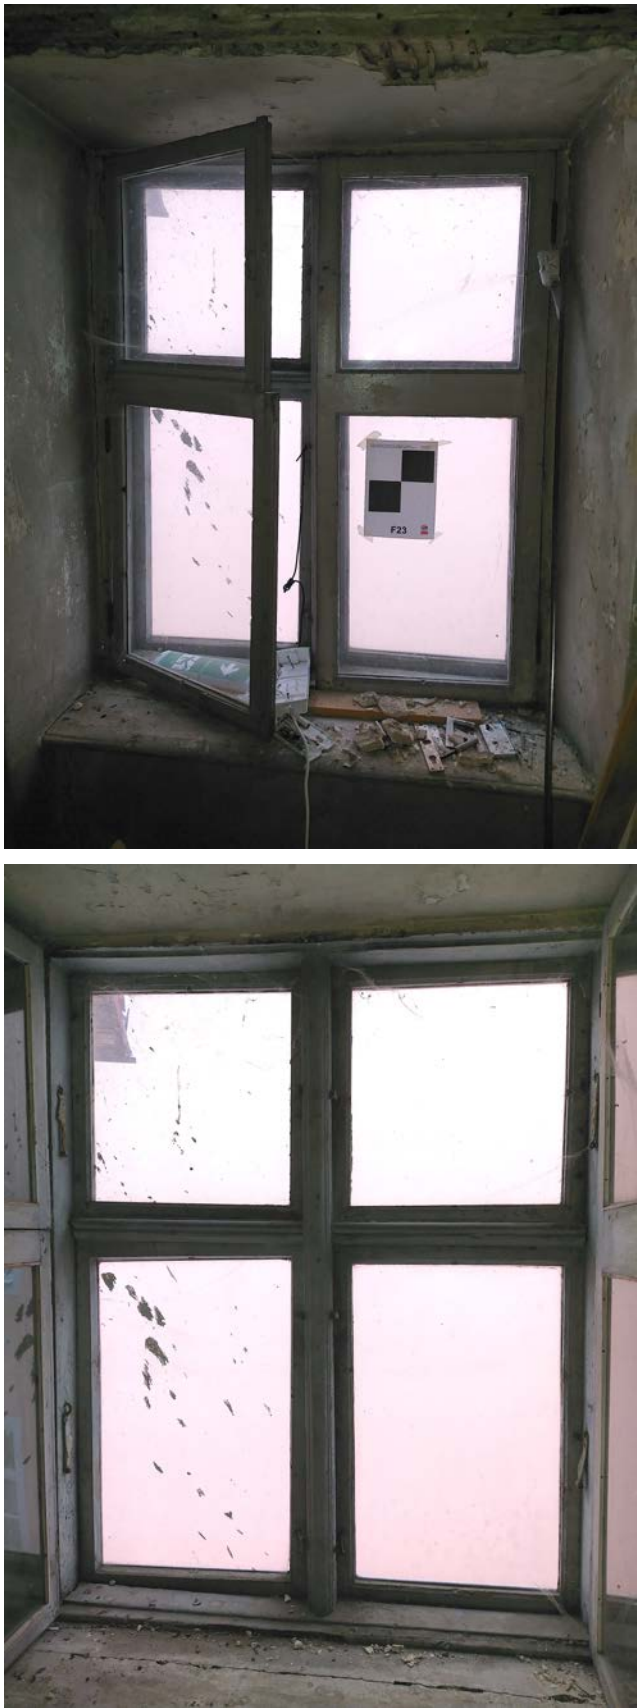
2	B 3-6	<p>Barokkaken tiheda ruudujaotusega, toodud kuskilt mujalt. Piidapuud, loosvalt ja impost on algsed, aknalauavalts on ümarmantliga, säilitada ja restaureerida. Kõik välisraamide algsed prosspulgad teha uued, raamides olevate pesade või ajastuomaste eeskujude järgi. Kõik algsed metallmanused säilitada ja restaureerida. Kõik siseraamide algsed prosspulgad teha uued, raamides olevate pesade või ajastuomaste eeskujude järgi. Võimalik klaaspakett kinnitada siseraami väliskülje peale. Kõik algsed metallmanused säilitada ja restaureerida. Puuduvad detailid teha olemasolevate eeskujul uued. Aknalaud on vana, säilitada ja restaureerida.</p>

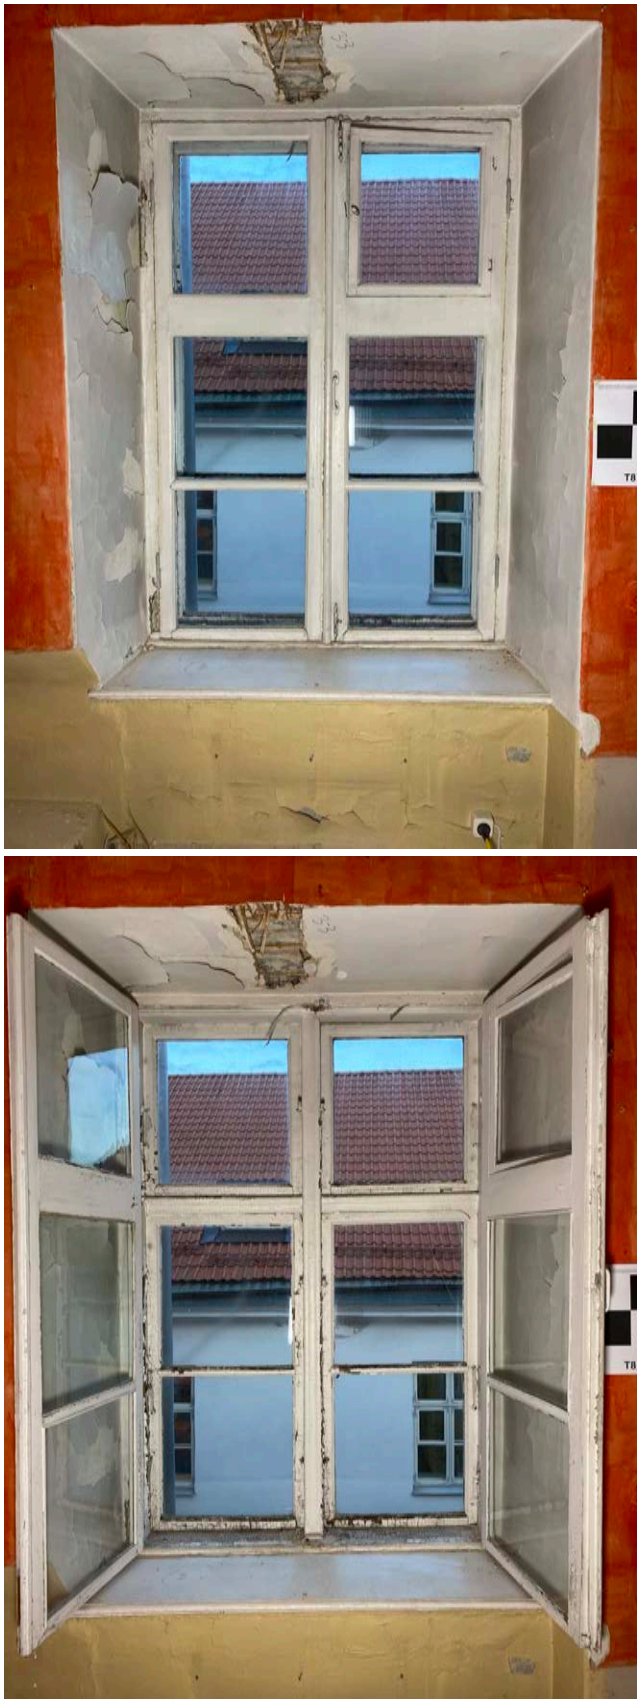
3	A 3-1	<p>Piidapuud, loosvalt ja impost on algsed, aknalauavalts on ümarmantliga, säilitada ja restaureerida. Välisraamid on algsed, säilitada ja restaureerida. Kõik algsed mittesiledad klaasid ja metallmanused säilitada ja restaureerida. Puuduvad detailid teha olemasolevate eeskujul uued. Sisemised raamid ja manused on hilisemad, võib asendada. Sisemine õhuaken on hilisem. Aknalaud on vana, säilitada ja restaureerida.</p>

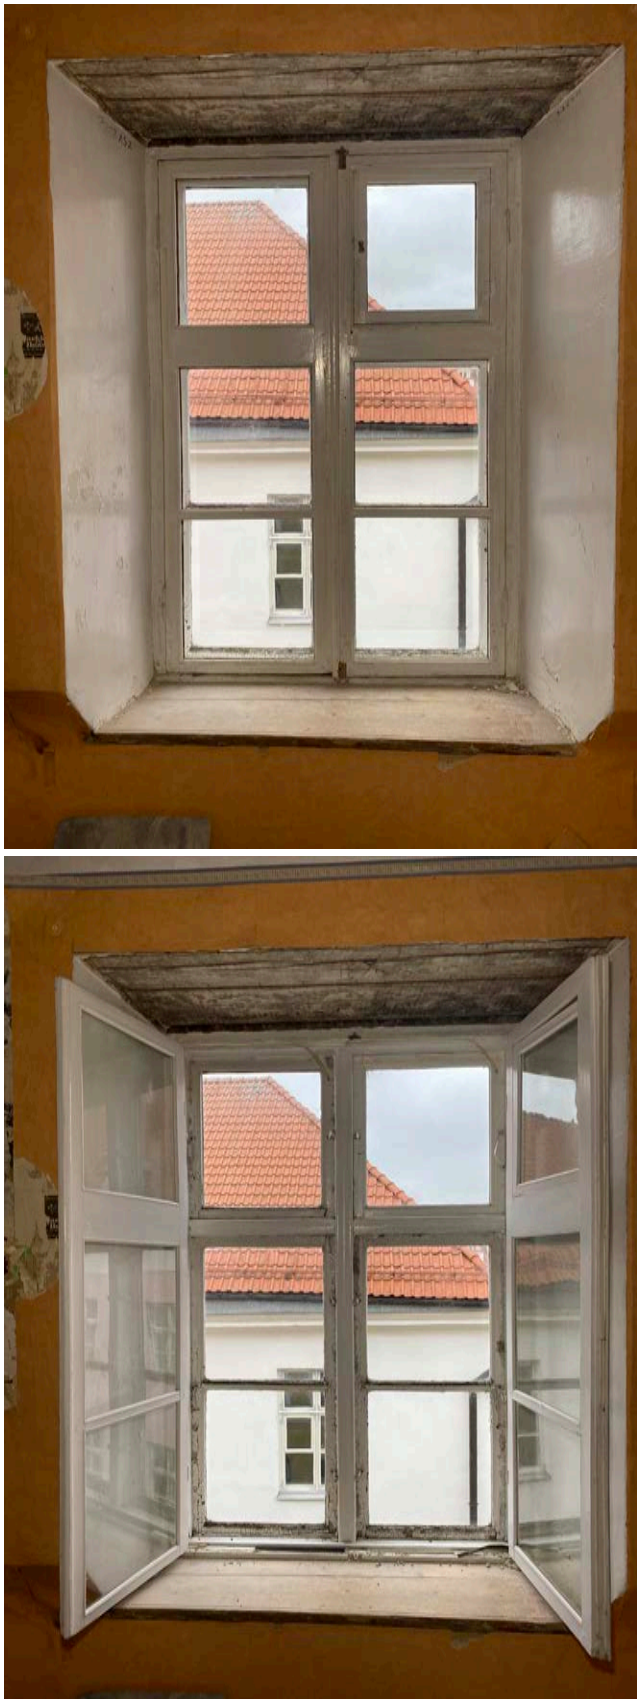
3	A 3-6	<p>Piidapuud, loosvalt ja impost on algsed, aknalauavalts on ümarmantliga, säilitada ja restaureerida. Välisraamid on algsed, säilitada ja restaureerida. Kõik algsed metallmanused säilitada ja restaureerida. Puuduvad detailid teha olemasolevate eeskujul uued. Sisemised raamid ja nende manused on hilisemad. Sisemine õhuaken on hilisem. Aknalaud on vana, säilitada ja restaureerida.</p>

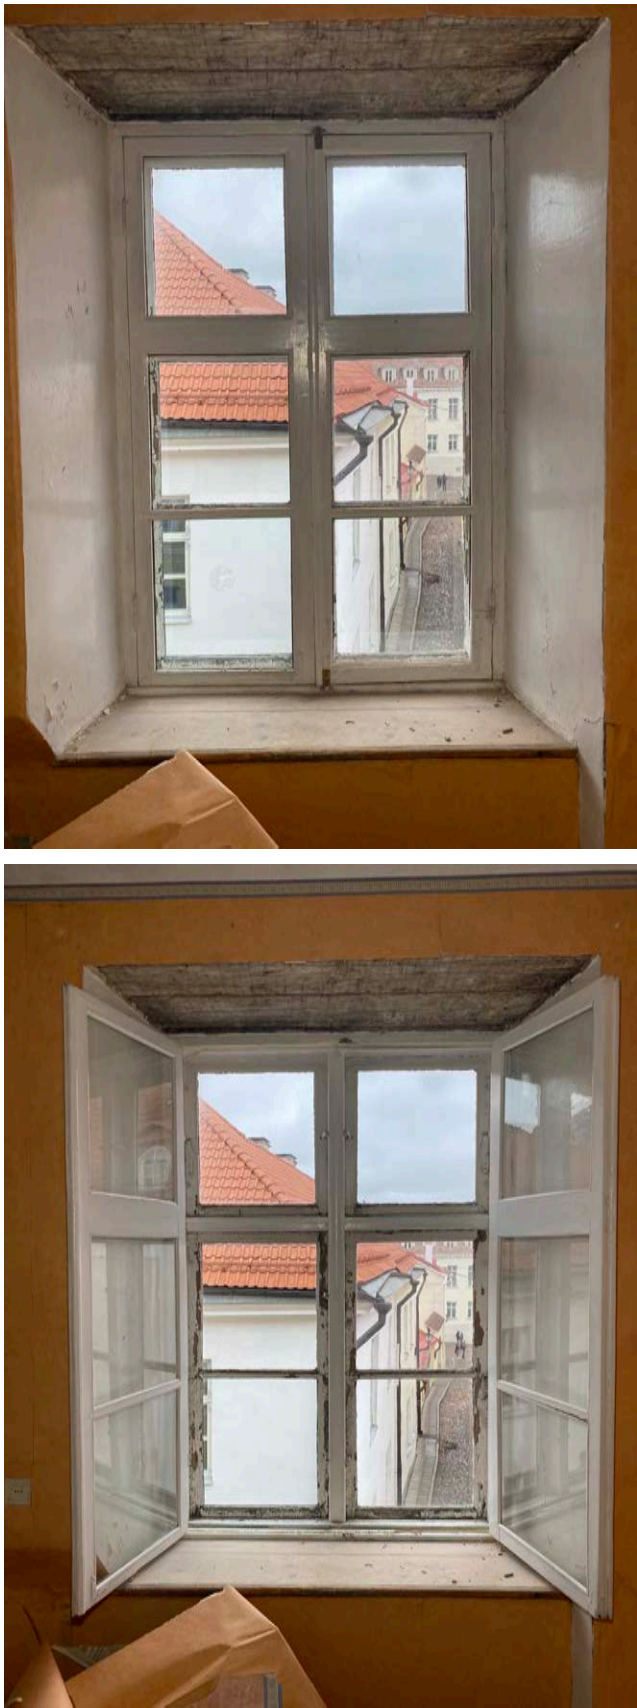
3	A 3-7	<p>Piidapuud, loosvalt ja impost on algsed, aknalauavalts on ümarmantliga, säilitada ja restaureerida. Välisraamid on algsed, säilitada ja restaureerida. Kõik algsed mittesiledad klaasid ja metallmanused säilitada ja restaureerida. Puuduvad detailid teha olemasolevate eeskujul uued. Sisemised raamid ja manused on hilisemad, võib asendada. Aknalaud on vana, säilitada ja restaureerida.</p>

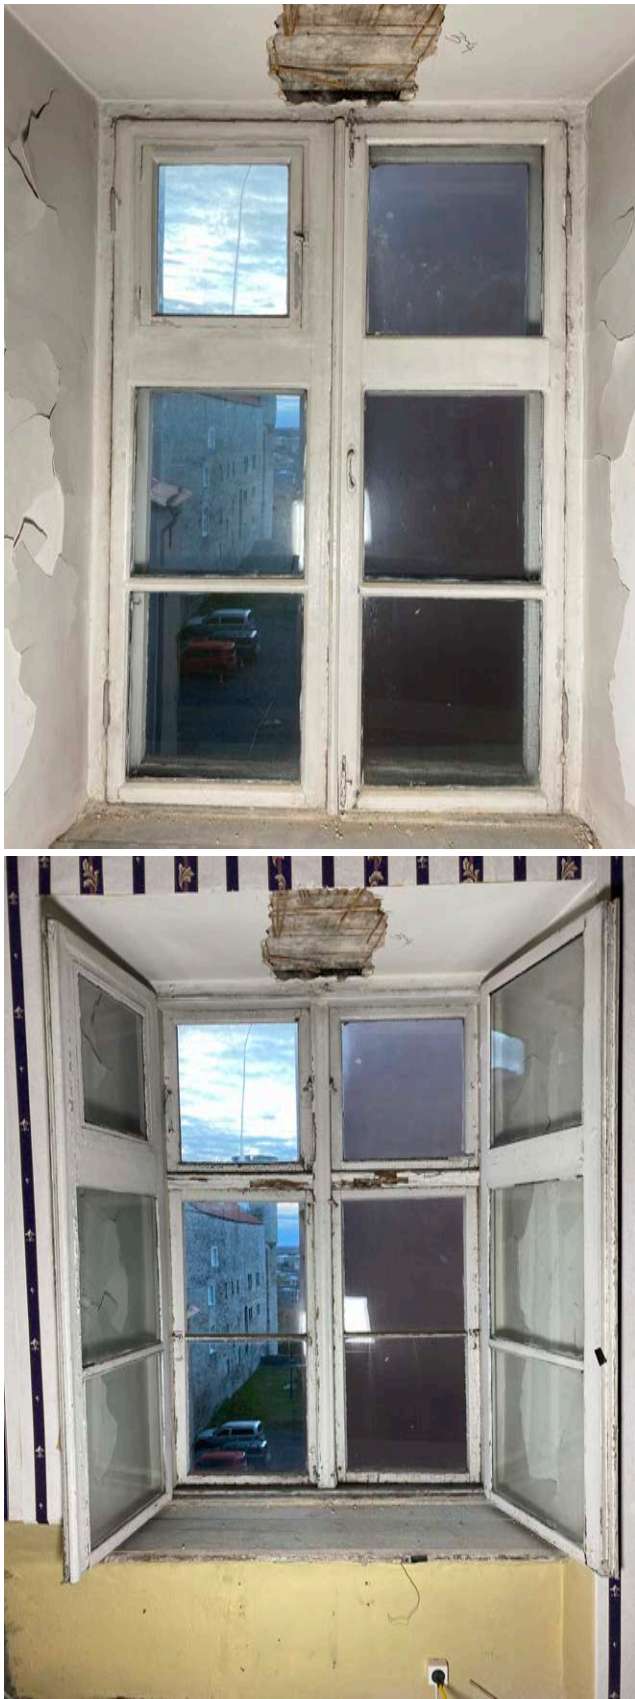
3	A 3-11	<p>Piidapuud, loosvalt ja impost on algsed, aknalauavalts on ümarmantliga, säilitada ja restaureerida. Välisraamid on algsed, säilitada ja restaureerida. Kõik algsed metallmanused säilitada ja restaureerida. Puuduvad detailid teha olemasolevate eeskujul uued. Sisemised raamid ja manused on hilisemad, võib asendada. Sisemine õhuaken on hilisem. Aknalaud on vana, säilitada ja restaureerida.</p>
