Objekt: Toomgildi hoone, Ehitismälestis reg. nr 2589/291, Harju maakond, Tallinn, Kesklinna linnaosa, Toom-Kooli tn 9
Tellija: RTG Projektbüroo AS; Paju 2, Tartu; Peterburi tee 2f, Tallinn
Teostaja: H&M Restuudio OÜ, Muinsuskaitse pädevustunnistus PT 386/2009 Reg.kood 12001281

TOOM-KOOLI 9 VIIMISTLUSUURINGUTE JA AVATÄIDETE INVENTEERIMISE ARUANNE

Tallinn 2022

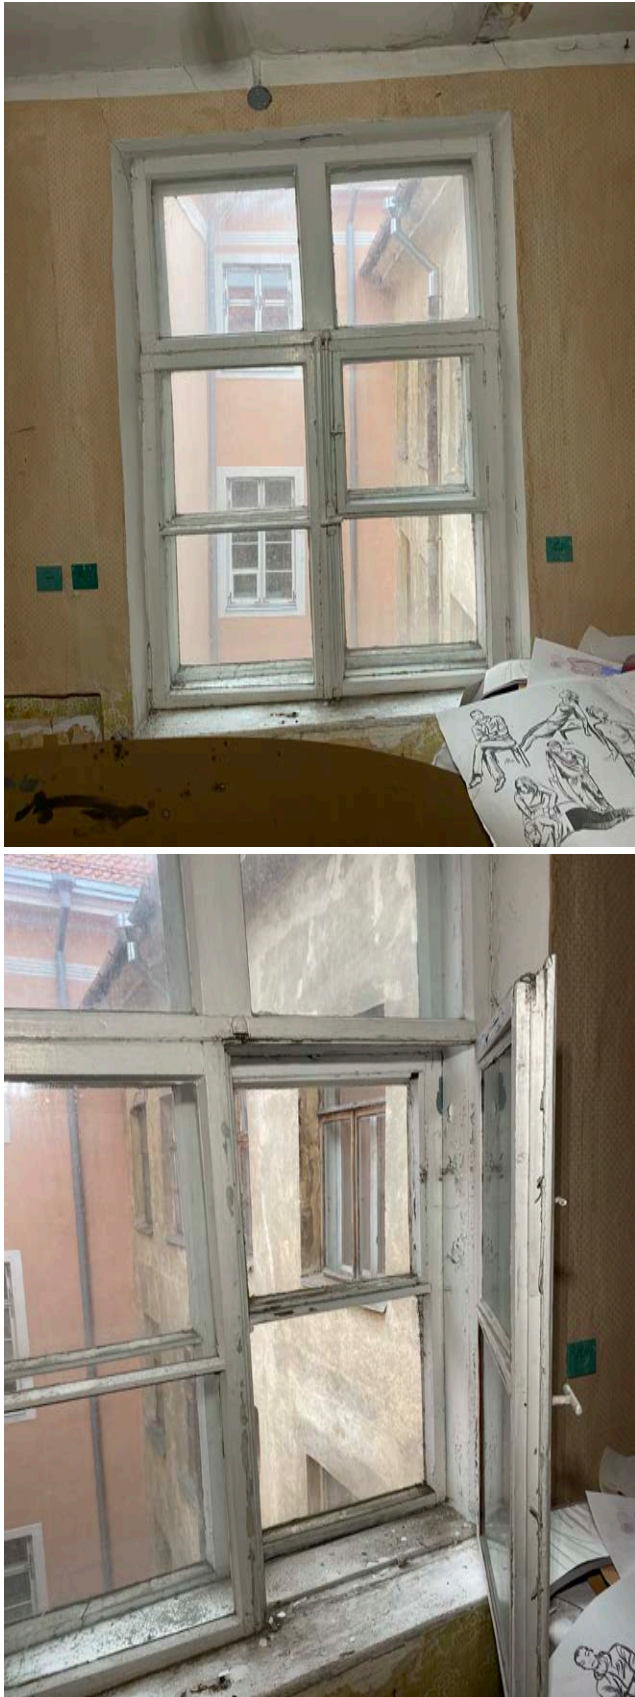
3	B 4-1	<p>Hilisaegne aken. Ei pea säilitama. Aknalaud on vana, säilitada ja restaureerida.</p>

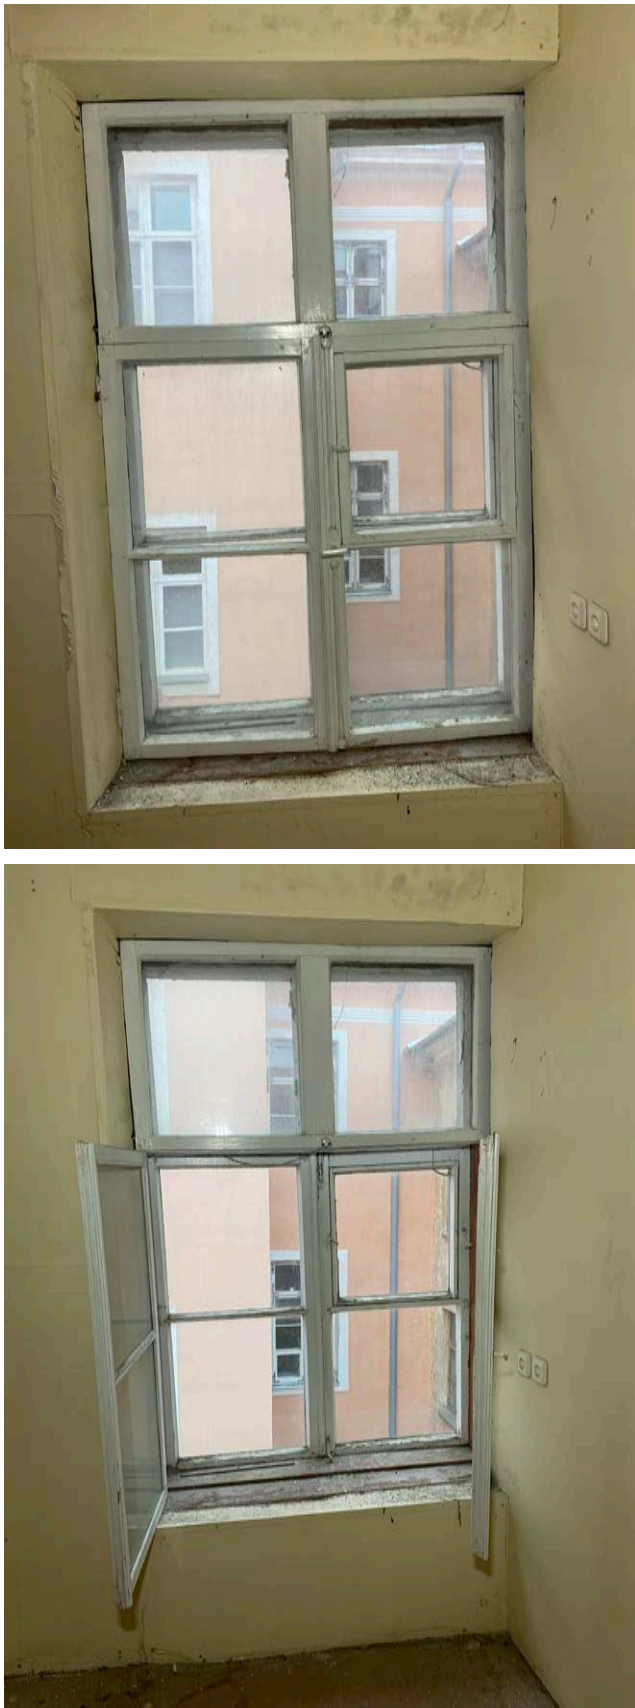
3	B 4-2	<p>Hilisaegne aken. Ei pea säilitama. Aknalaud on vana, säilitada ja restaureerida.</p>

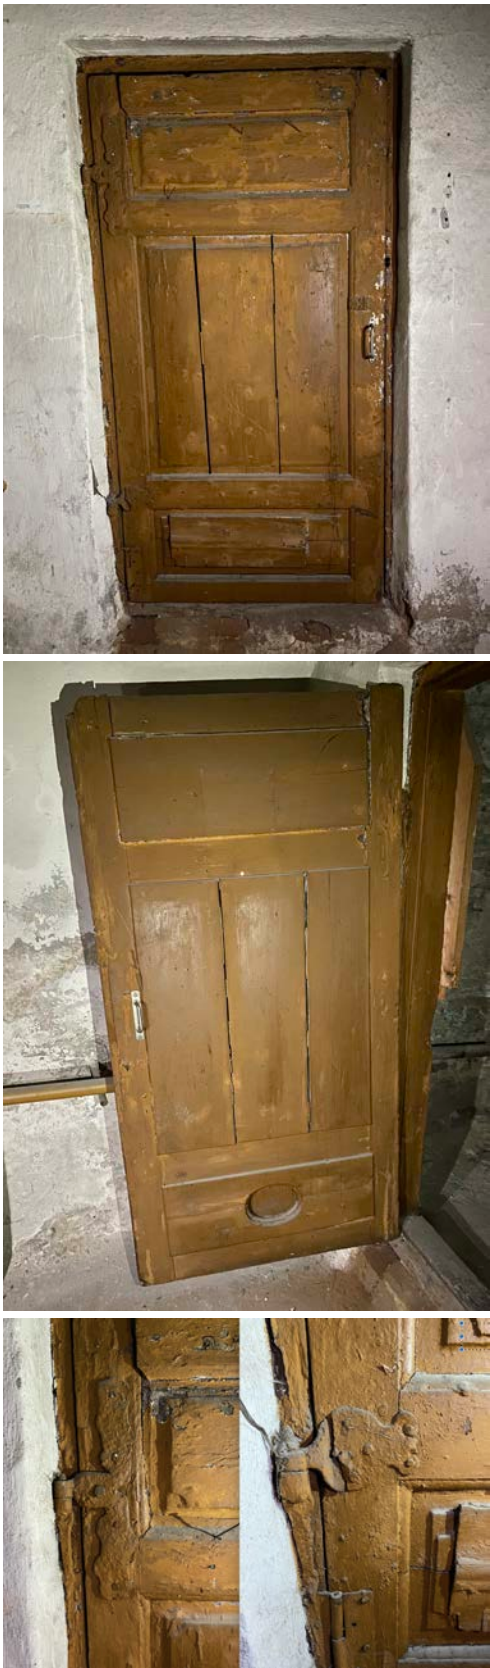
-2	U -2-1	<p>Kirjeldus: Vana tahveluks, tõenäoliselt kassiavaga.</p> <p>Hinnang: Säilitada, restaureerida, raampuid täiendada võib teiseks.</p> <p>Manused: Rokokoolikud hinged on pärit teiselt ukselt veel varasemast ajast. Säilitada, restaureerida.</p>

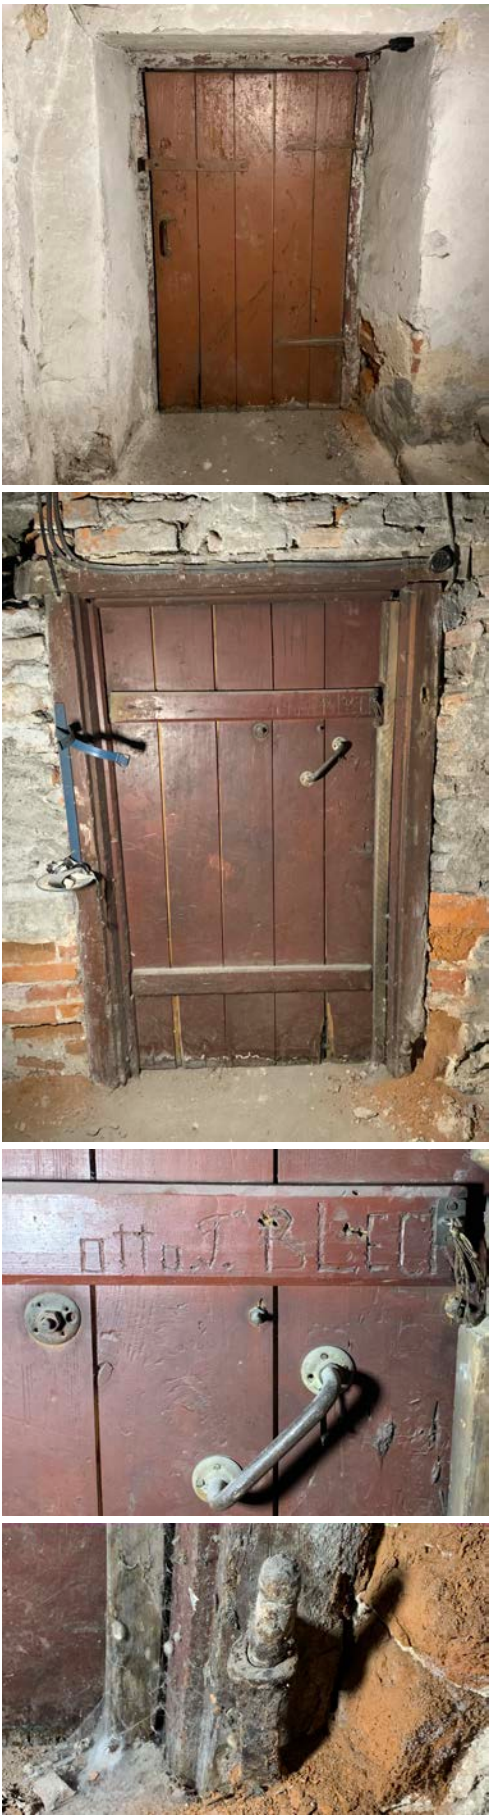
-2	U -2-4	<p>Kirjeldus: Latthingedega vana pöönadega lauduks.</p> <p>Hinnang: Säilitada, restaureerida.</p> <p>Manused: Hinged ja kiri pöönal, säilitada, restaureerida.</p>

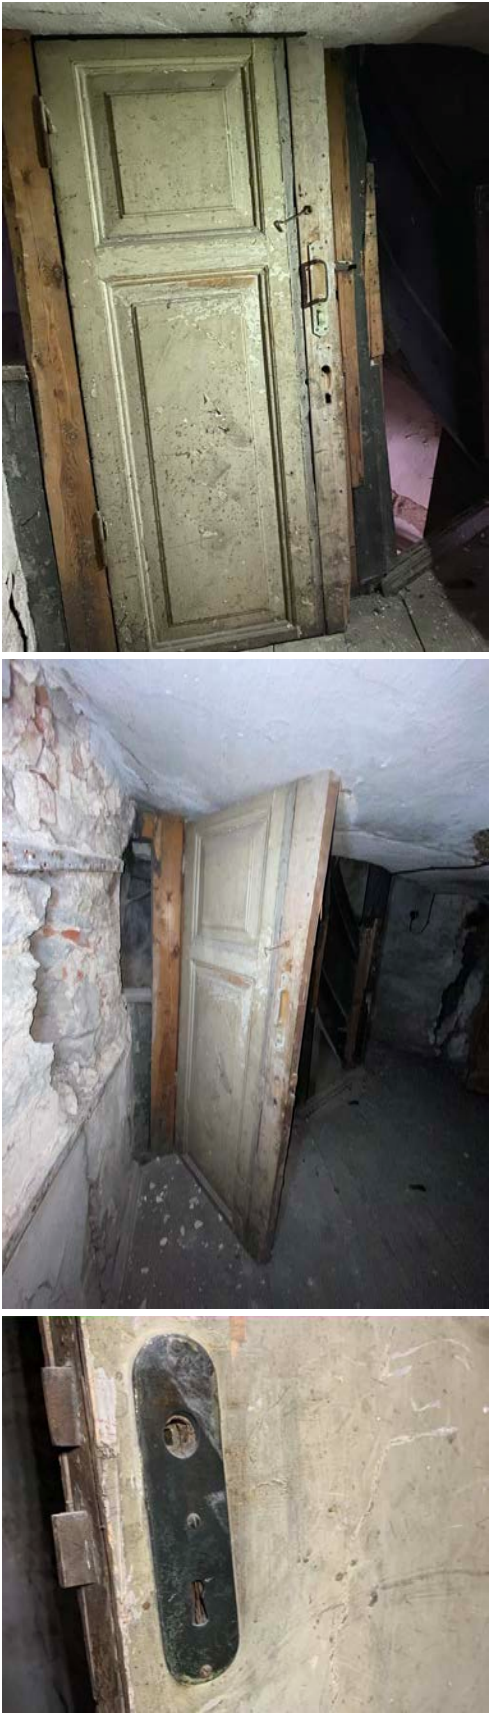
1	U 1- ülal-2	<p>Kirjeldus: Vana tahveluks. Tõenäoliselt 1. Krs suurtest lehtedest.</p> <p>Hinnang: Säilitada, restaureerida, raampuid ja tahvleid täiendada, võib teisaldada.</p> <p>Manused: vasesulamist lukusilt.</p>

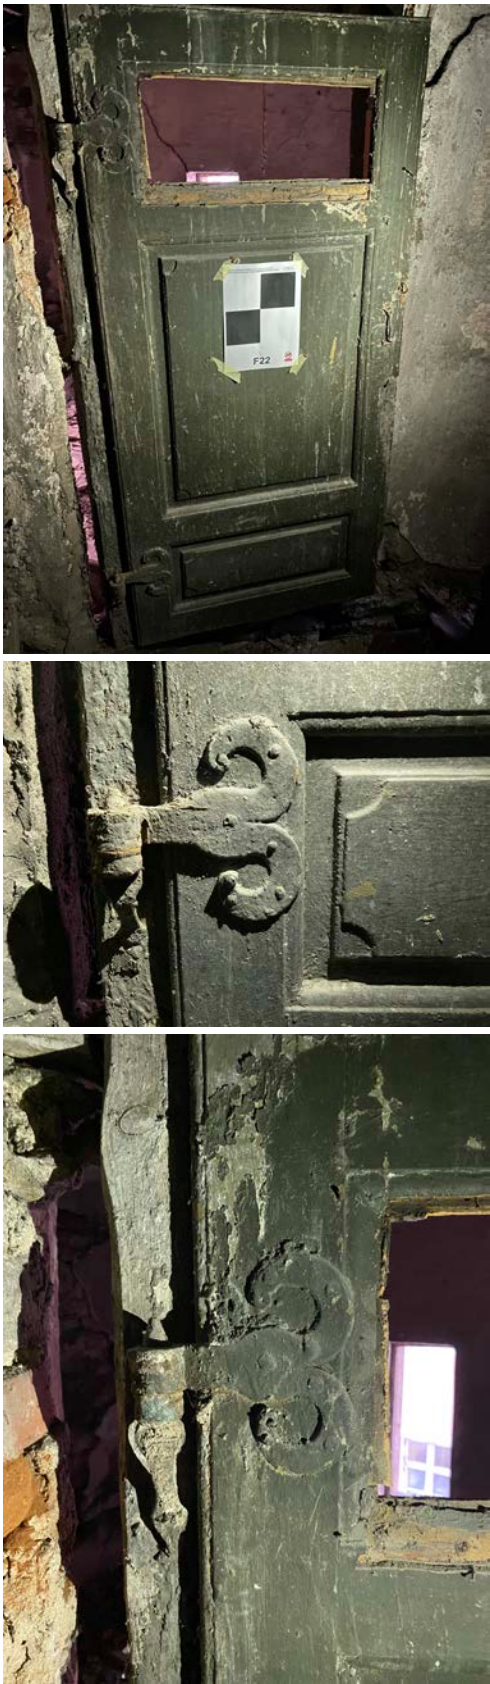
2	U 2-1	<p>Kirjeldus: Klassitsistlik tahveluks.</p> <p>Hinnang: Säilitada, restaureerida, raampuid ja tahvleid täiendada, võib teiselada.</p> <p>Manused: Oinasarvhinged on pärit teiselt ukselt veel varasemast ajast.</p>
