Objekt: Toomgildi hoone, Ehitismälestis reg. nr 2589/291, Harju maakond, Tallinn, Kesklinna linnaosa, Toom-Kooli tn 9
Tellija: RTG Projektbüroo AS; Paju 2, Tartu; Peterburi tee 2f, Tallinn
Teostaja: H&M Restuudio OÜ, Muinsuskaitse pädevustunnistus PT 386/2009 Reg.kood 12001281

TOOM-KOOLI 9 VIIMISTLUSUURINGUTE JA AVATÄIDETE INVENTEERIMISE ARUANNE

Tallinn 2022

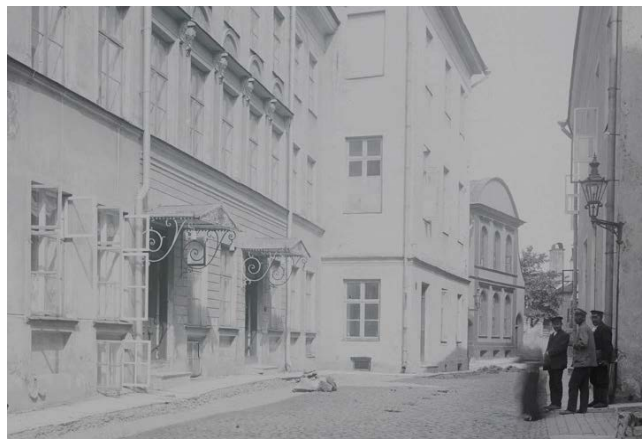
Foto 4. Tõenäoliselt on peauste lopsaka dekooriga varikatused pärit lõunapoolse peaukse ümberehitamise ajast pärast 1900. aastat. Arvatavasti siis lisati varikatus ka teisele peauksele, tänaseks on katused kahjuks hävinenud. Eesti Ajaloomuuseum, AM N 5631:1122.

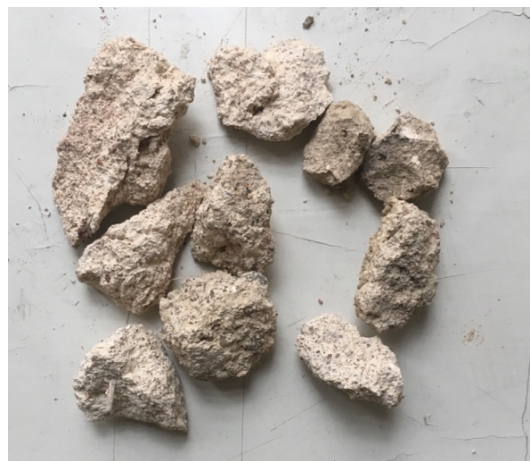
Foto 5. Varasema hoone krohvid otsaseintel.

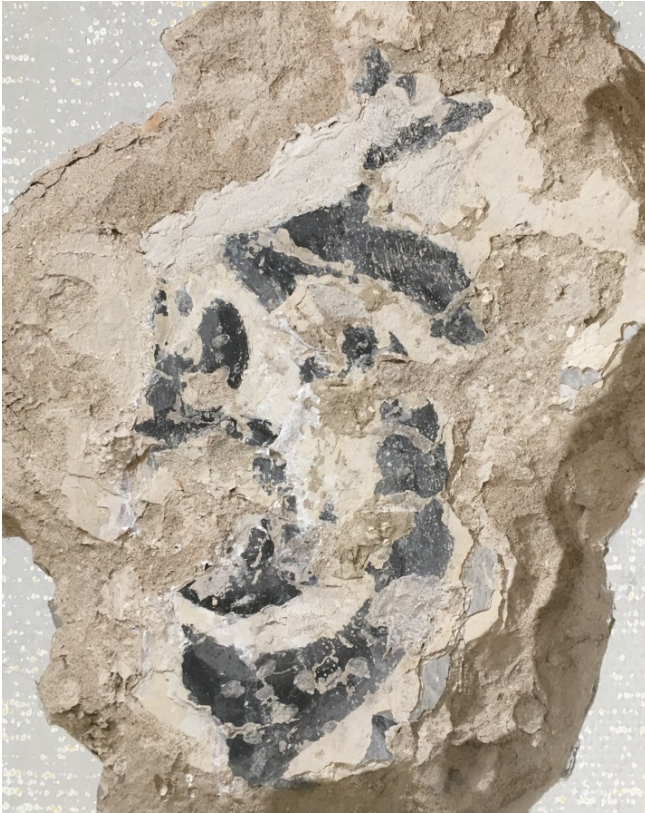
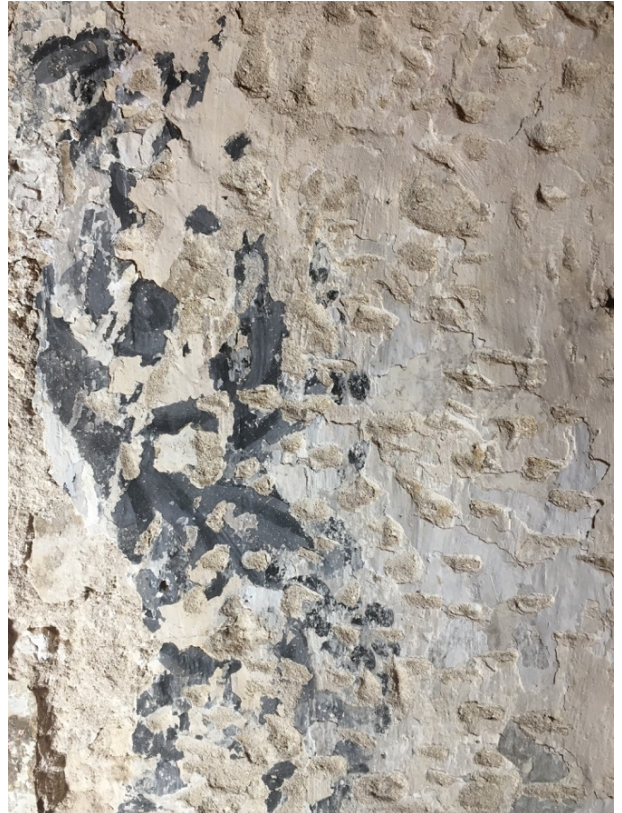
Foto 8-9. Varasemad akantusemotiividega seinamaalingud ruumis 1-8 (vasakul) ja 1-9 (paremal).

Tundub, et akantusmotiiviga seinamaalingut korrati ka järgnevas kihis, millele viitab ruumi 1-9 sondaažis leitud kahekihiline situatsioon, millel mõlemal oli selgelt tuvastatavad mustjad pintsliilöögid.

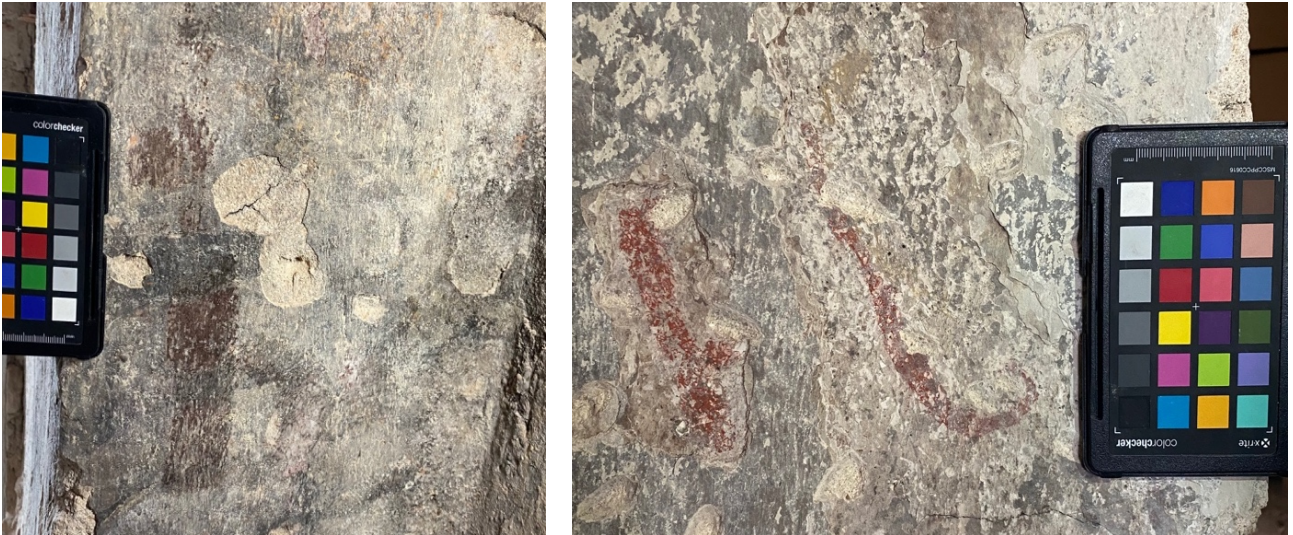
Lisaks tumedale akantusdekoorile leiti ka ruumi 2-8 nišside paledel dekoorielemente: suurema idaniši palel tume (must-pruun) kvaader ning väiksema palel punase ookriga maalitud ornament. Ornamenti iseloom jäi uuringute käigus väljaselgitamata (suuremahulisem avamine on aega- ja ettevaatust nõudev), kuid tegemist näib olevat taas mingit tüüpi akantusega.

Foto 11-12. Maalingud nišside paledel. Idapoolsel nišsil on vaeuaimatav tumedates toonides kvaader; läänepoolse nišši palel avanevad esimeses viimistluskihis punasega maalitud keerduvad jooned.

Maalingute iseloomust saab ilmselt rohkem aimu, kui need restaureerimistööde käigus ulatuslikumalt avada.

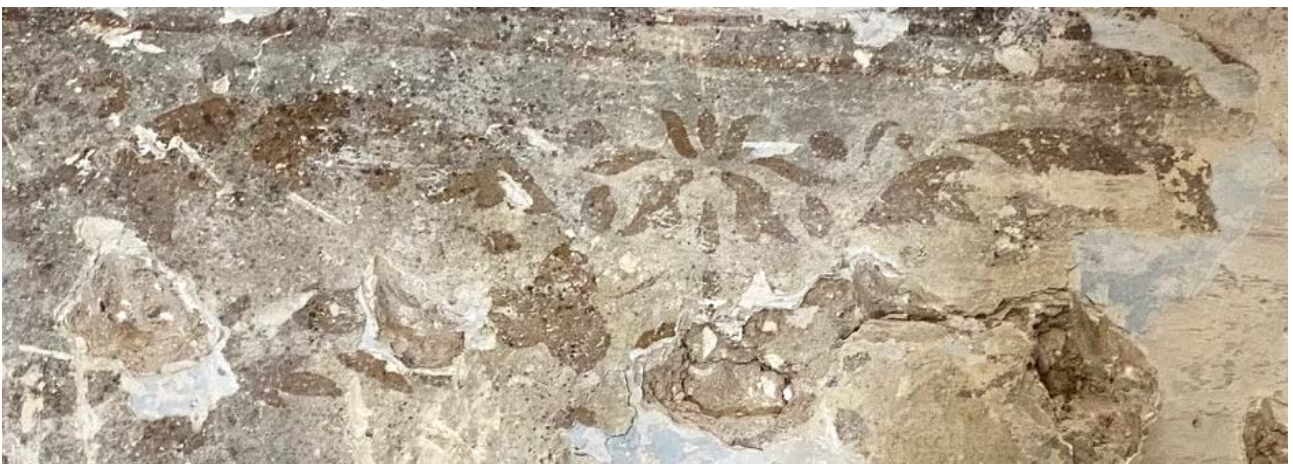
Foto 13. 19.saj keskpaiga ümberehituse eelne pruun lillornament ruumi 1-3 karniisitoonis.

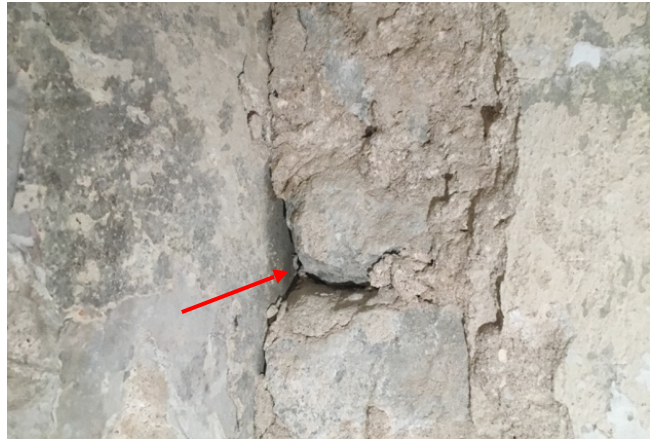
- ruumi nr 1-3 nurgalahendus, kus on selgelt näha, et esifassaad on ehitatud varasemalt viimistletud põhjaseina vastu (sama ilmneb ka teistes fassaadi kokkupuutepiirkondades põhja- ja lõunaseinaga, kuid mitte nii ilmselgelt);
- terve seina ulatuses ainult ühe krohvikihi leidumine, mis vastab sel perioodil, st 1843. aastal lisatud 3. korruse fassaadiseina sisekrohvile;
- hüpoteesi toetab ka asjaolu, et pisteliste akendevaheliste avangutega ei tuvastatud ühtki kindlamat märki akende nihutamisest (tänu fassaadijoonisele on teada, et enne ümberehitust oli esifassaadil 7 akent, pärast ümberehitust 9), akendevahelised tsoonid olid laotud monoliitsena.

Foto 14. Ruumi 1-3 kirdenurk, kus on kõige selgemalt näha, et esifassaad läheb varasema viimistlusega põhjaseina peale.

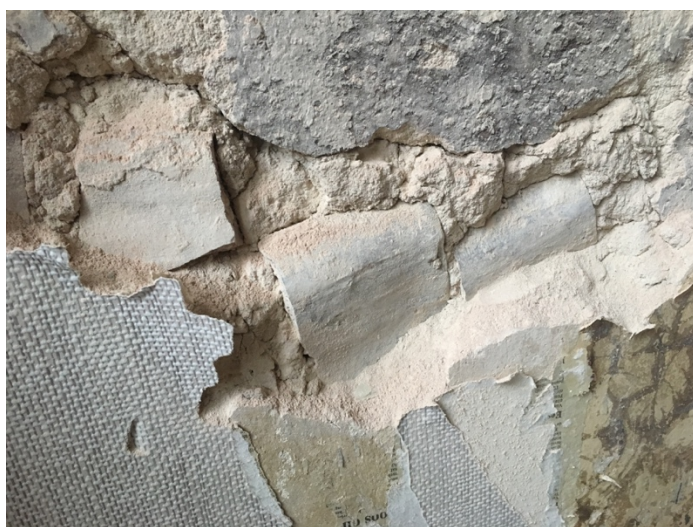
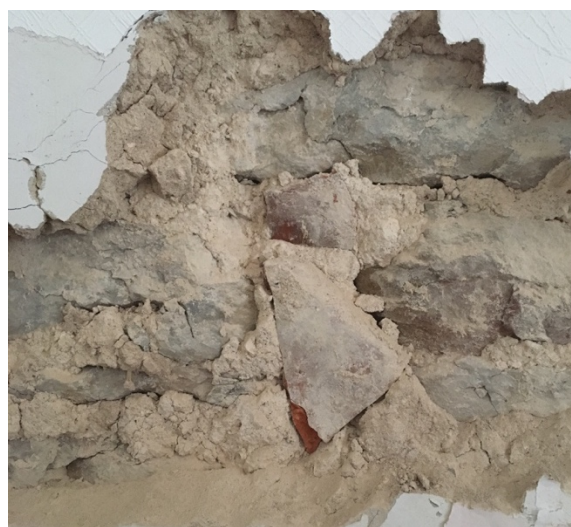
Foto 16-17. 1843. a renoveerimisele on iseloomulik seinapinna tasandamiseks varasemate katusekivide kasutus krohvi sees. Näited ruumidest 2-8 ja 2-3, aga samasugust materjalikasutust võib märgata kõikjal, sh ka B-korpuse ruumides.

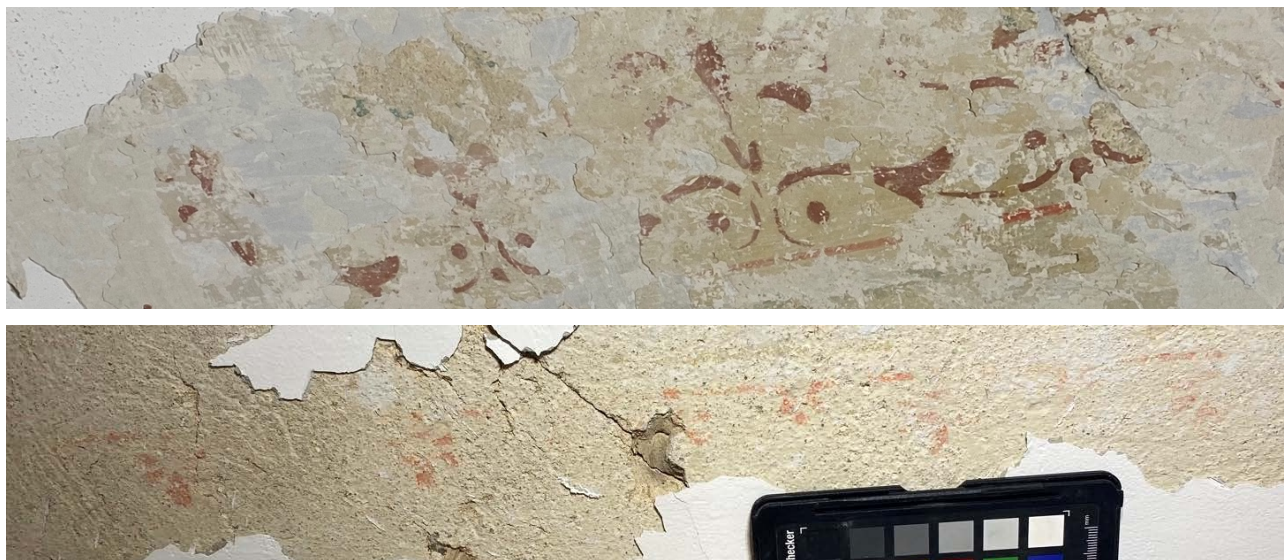
Foto 21-22. 19.sajandi keskpaigaga seotud laemaalingute haprad jäljed ruumis 2-4 (üleväl) ja 2-9 (all).

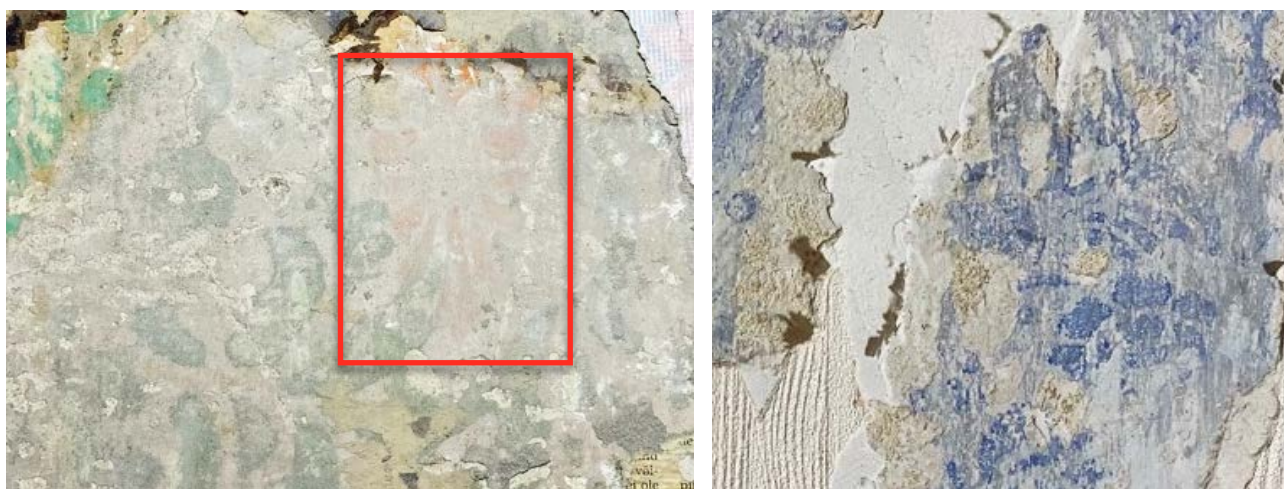
Foto 23-24. Maalingukatked ruumides 3-9 ja 2-4. Punase kastiga alas on aimata trafarettmaalingu õrn jälg, mille võiks ettevaatlikult siduda hoone ümberehituse järgse dekooriga. Üle seinapinna ulatuvad intensiivsed trafaretid kuuluvad ilmselt 20.sajandisse.

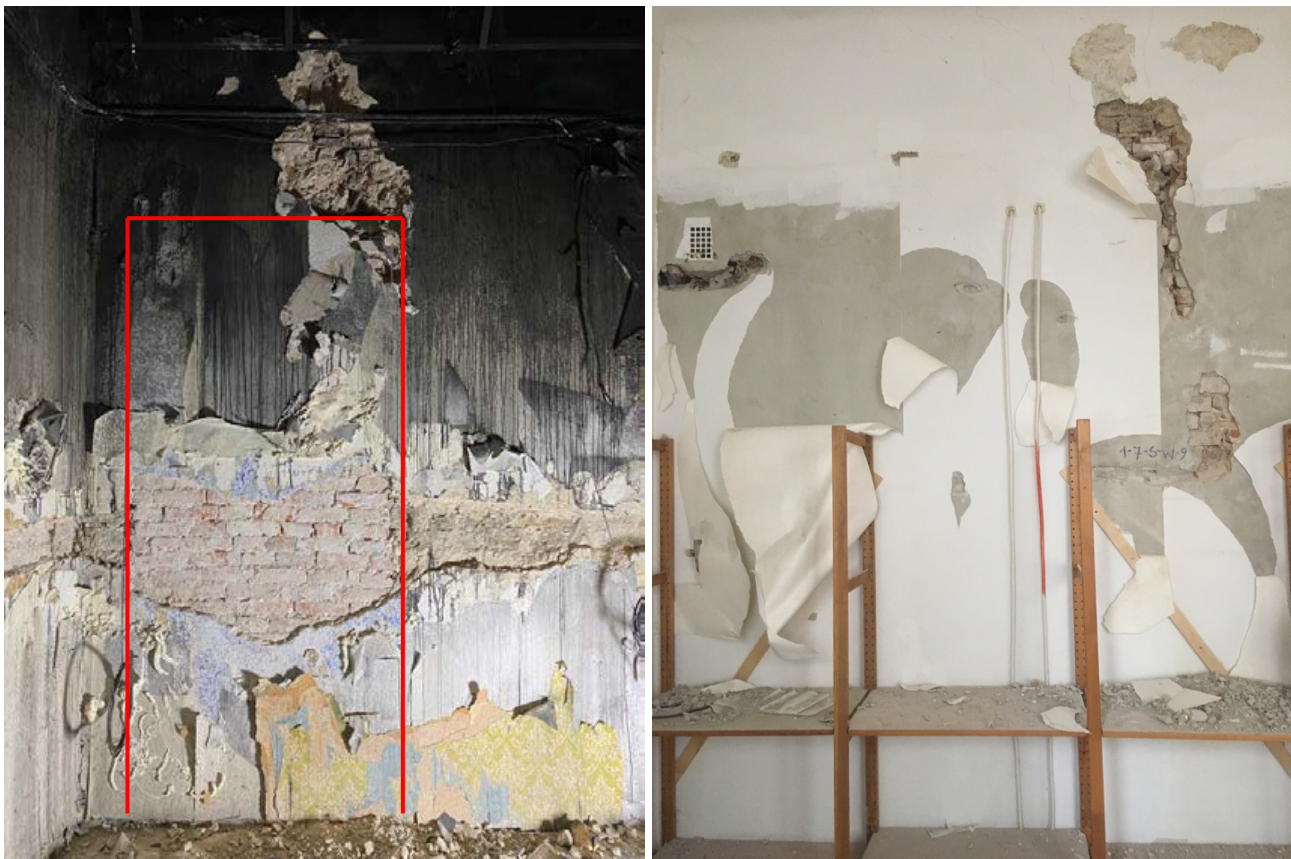
Foto 27-28. Ukseavade asukoht saalis (vasakul) ja ruumis 1-7 (paremal), pildistamise suund on näidatud ka joonisel X siniste nooltega. Saali ukse ligikaudsed piirid on fotol markeeritud punasega. Tegemist oli esindusliku, ligi 3 m kõrge ja 1,5 m laia uksega. Ruumis 1-7 ei ole anfilaadse ava piirid enam loetavad, kuid on selge, et selle seinaga on midagi juhtunud – oletuslikult on see seotud ukseava sulgemisega.

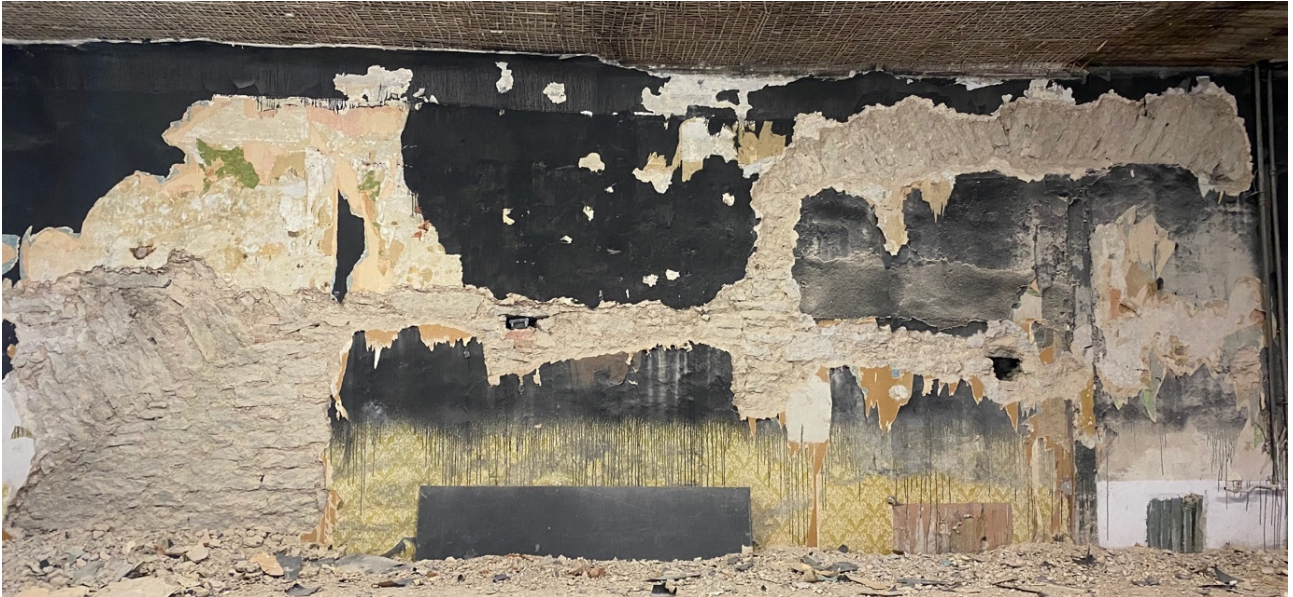
B-hoone müüri-laost võib välja lugeda, et juba ehitamisest peale on võideldud vallikraavi täitepinnasele ehitamisest tulenevate vajumisprobleemidega. Nii näeme suure saali (1-10) lõunaseinas erinevaid kergenduskaari, mille rajamise põhjus on ilmselt just hoonealused erinevad pinnased. Ometi on müüritis väga ebaühtlane ja kohati on osa müürist välja vajunud.

Foto 31. Suure saali (1-10) lõunasein, kus on näha erikujulisi kergenduskaari.

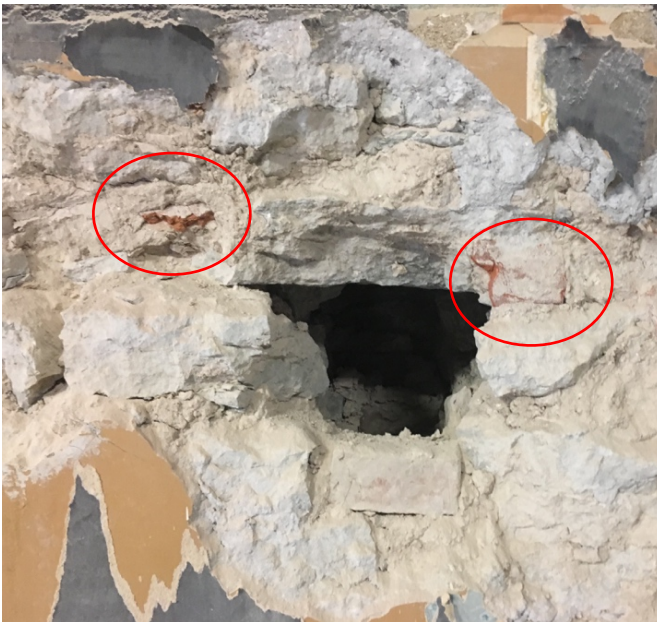
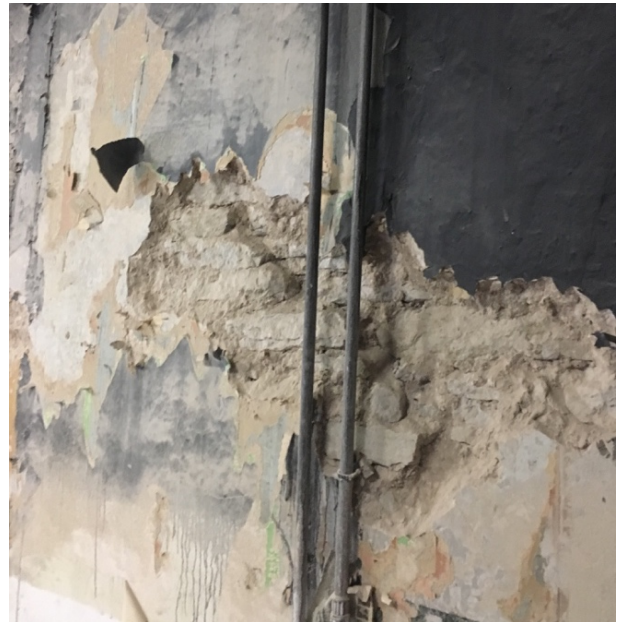
Foto 32-33. Näited suure saali (1-10) kivilaost. Vasakpoolsel fotol punase ringiga tähistatud näited katusekivide kasutusest seinä tasandamis, mis on iseloomulik ja seotud 1843.a ümberehituskrohviga. Parempoolsel fotol aga seinamüüritise väljavajumine.

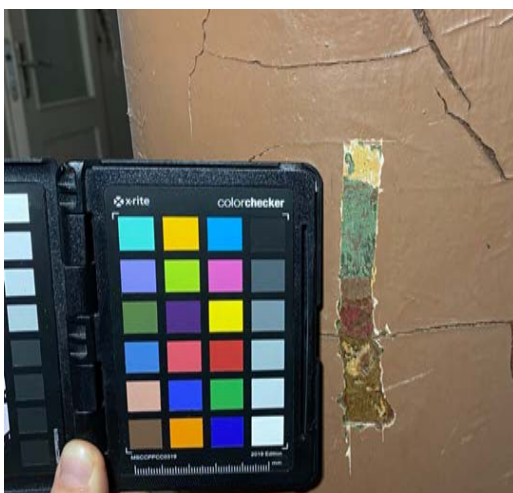
Foto 37. SONDAAŽ **A-TREPP-1** asub esimesel korrusel trepi läänepoolsel käsipuul, trepijooksu alguses. Sondeerides tuvastati seitse kihti värvi (vaata täpsemalt sondaažikaardilt **A-TREPP-1**).

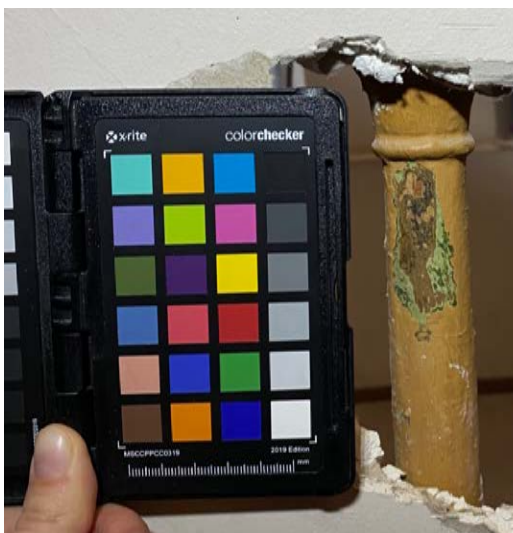
Foto 38. SONDAAŽ **A-TREPP-2** asub esimesel korrusel trepi idapoolsel balustraadil. Sondeerides tuvastati viis värvikihti (vaata täpsemalt sondaažikaardilt **A-TREPP-2**).

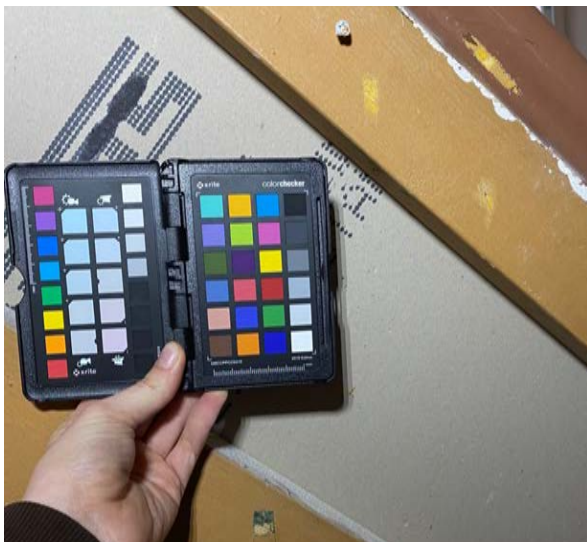
Foto 39. SONDAAZ **A-TREPP-3** asub 2. korruselt ülessuunduva trep jooksu läänepoolsel piirdel. Trepilt leiti kaks värvilahendust. Algselt on trepipiire ülaosas olnud kollane ning alaosas tumeroheline, hiljem on trepipiirde n-ö balustraad olnud tumebeež ning käsipuu pruun.

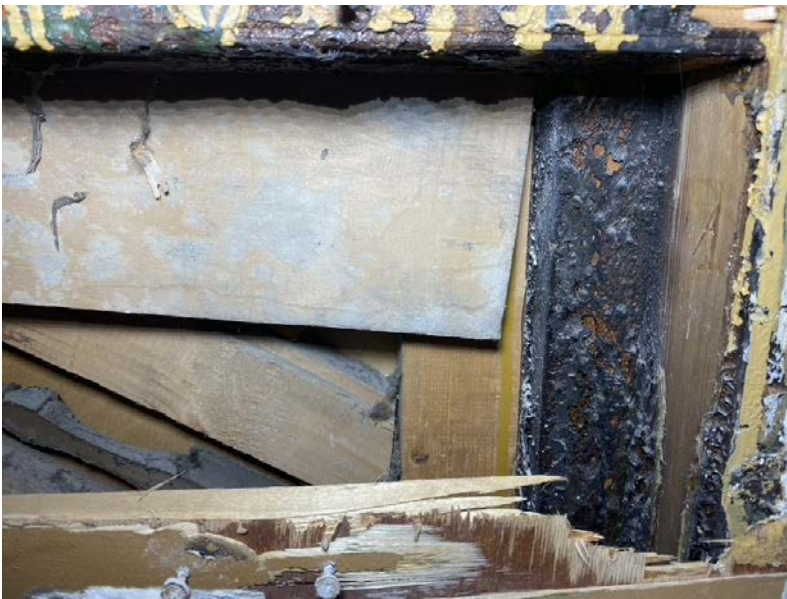
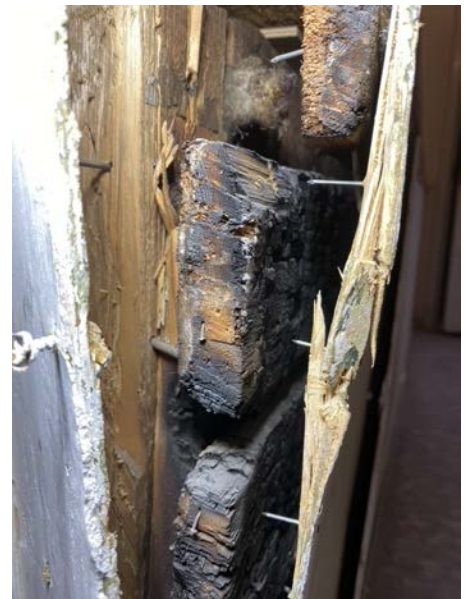
⁴⁷ 1966. aasta tulekahjus sai kannatada A-hoone keskel olev trepp ja 1967. aastast ehitati see osaliselt ümber. RA ERA.T-2.4-1.4893.

Foto 43-44. II. ja III. korrusel põlenud trepiire.

Trepp on säilitamist väärt, kuid praegusel kujul ilma erilise esteetilise väärtuseta. Balustraadi säilivus on lünklik. Säilitamisel tuleks ühtlustada balustraad stiililiselt, eelistades treitud balustrite restaureerimist/ rekonstrueerimist. Trepikoja seintel leitud rullmustrid ja tapeedid säilitamist ei vääri.

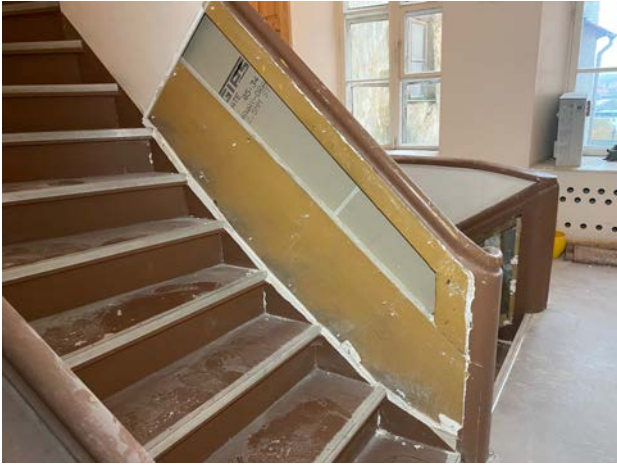
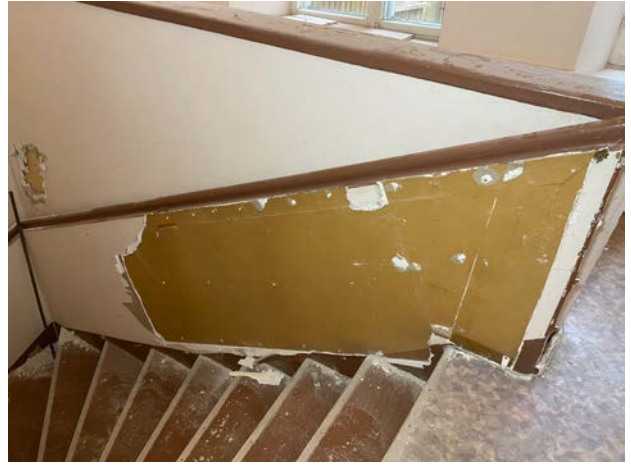
Foto 45-46. II. ja III. korruse uus trepipiire

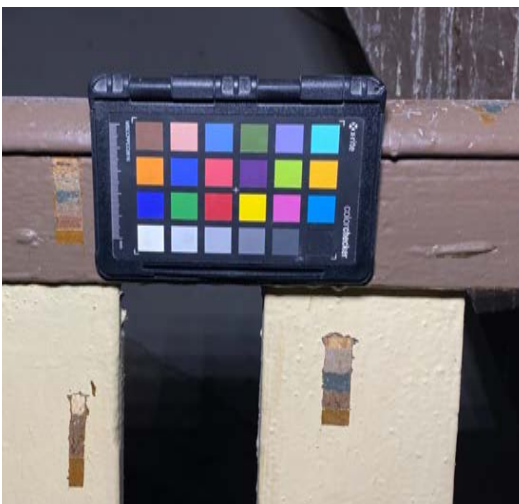
Foto 50. SONDAAŽ **B-TREPP-1** asub ruumis 1-14 oleval balustraadil. Sondeerides tuvastati seitse kihti värvi. Üks "baluster" on hiljem välja vahetatud, seega on sellel vähem värvikihte (täpsemalt vaata sondaažikaardilt **B-TREPP-1**).

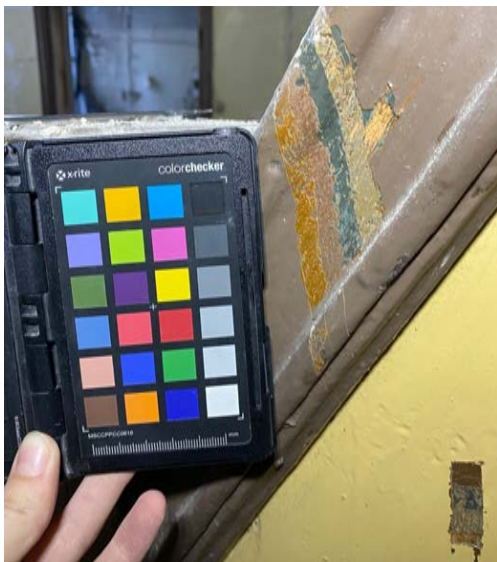
Foto 51. SONDAAZ **B-TREPP-2** asub ruumis 1-14 üles viiva trep jooksu alguses. Sondeerides tuvastati kuus värvikihti, millest esimesed neli kattuvad trepi piirde käsipuu ja balustraadi alal (täpsemalt vaata sondaazikaardilt **B-TREPP-2**).

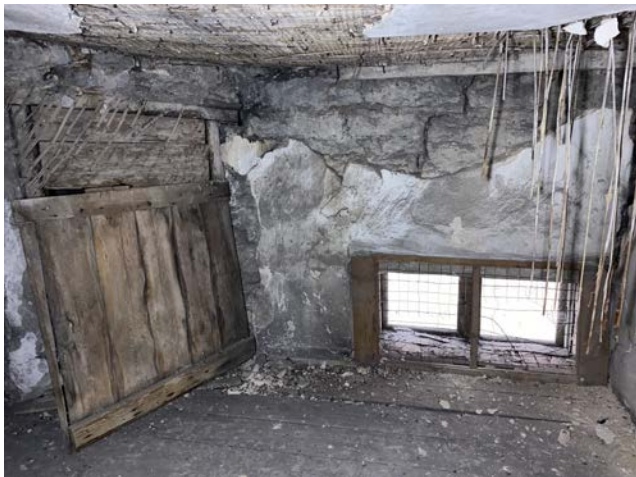
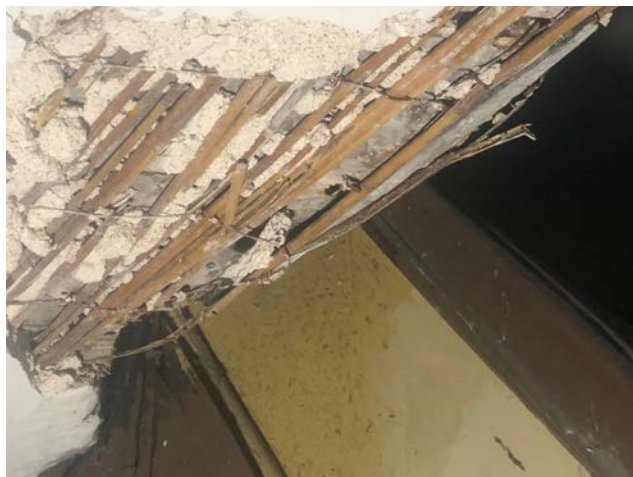
Foto 52-53. Fotod vahekorrusest ja lähivaade lae krohvist ning krohviarmeeringust.

Tähelepanuväärne on see, et ruumi edelanurgas jätkub krohvimatt uue lõunapoolse tellisseina kohal, ehk siis sein on hiljem laotud juba matiga kaetud lae vastu. Trepikoja ja keldri vaheline sein on silikaattellistest.

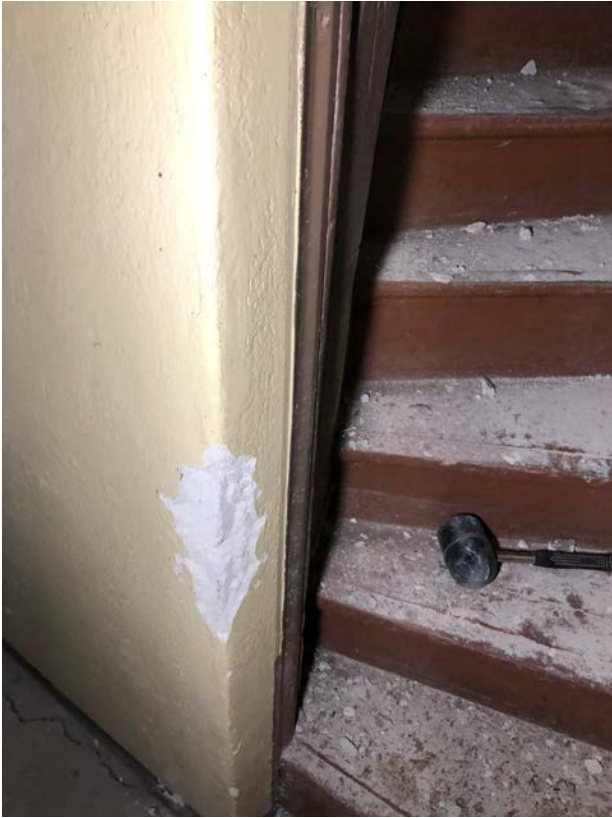
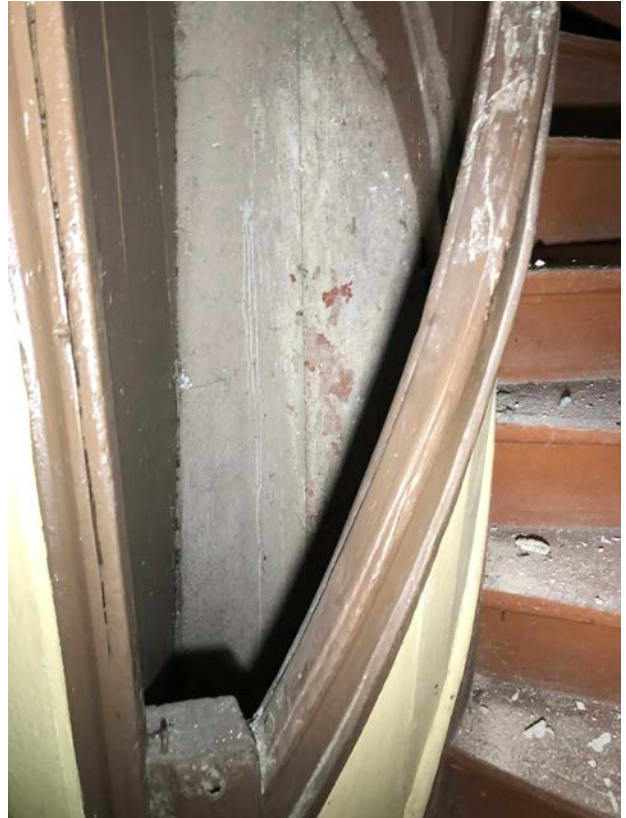
Foto 54-55. Trepp keldrist vaadatuna ja trepi lõpetus keldrikorruusel.

Trepp on väärtuslik ja vajab säilitamist.

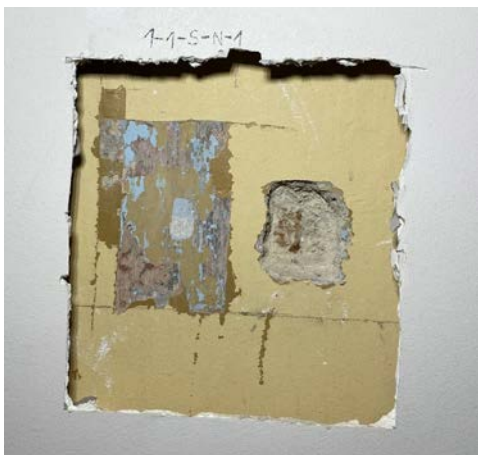
Foto 57. SONDAAŽ **1-1-S-N-1** asub ruumi põhjaseinal. Kipsplaadi taga asetsev tellissein on krohvitud 1843. aasta ümberehitusega seostatud krohviga ning viimistletud liim- ja õlivärvikihtidega. Seinalt leiti ka üks rullmustri kiht.

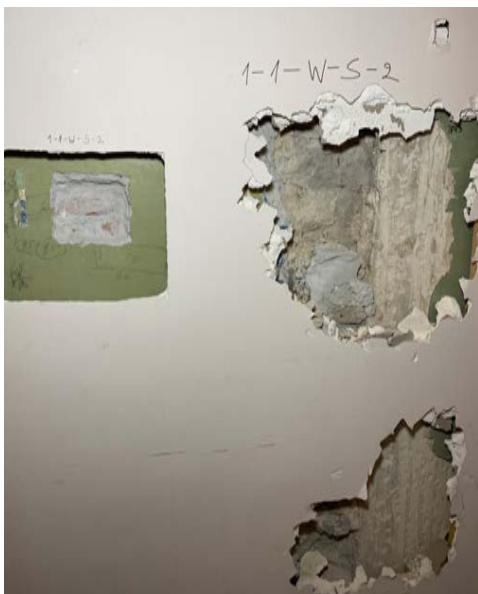
Foto 58. SONDAAŽ **1-1-W-S-2** asub ruumi lääneseinal. Tegemist on päekivist ehitatud seinaga, milles asetsev ukseava on hiljem telliste ning suurema tsemendisisaldusega mördiga kinni müüritud. Seinal on 5 viimistluskihti, mis on kõik õlivärvikihid. Kinnimüüritud ukseava kõrval on alumises kihis 1843. ümberehituse eelne krohvikiht, millesse on löödud täkkeid nakke parandamiseks. Selle peal on 1843. aastale omane krohvikiht.

Võimalusel korral avada ja eksponeerida huvitavad tarandid, näiteks kinnimüüritud ava. Säilitada trepp ning võimalikult suures mahus 1843. aastast pärinevat ja sellest eelnevat krohvi.

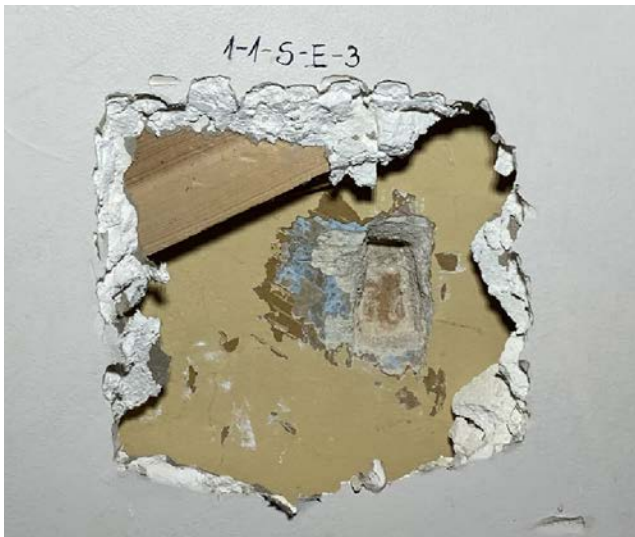
Foto 59. SONDAAZ **1-1-S-E-3** asub trepi juures, ruumi idaseina ülemises osas ning selle kõik kihid kattuvad sondaazi **1-1-S-N-1** kihtidega.

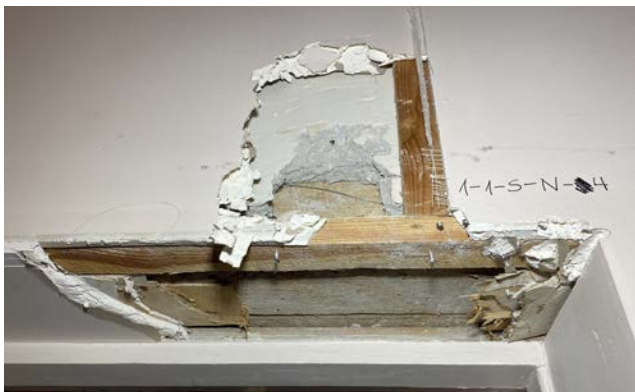
Foto 60. SONDAAZ **1-1-S-N-4** asub ruumi 1-2 viiva ukse kohal. Tegemist ei ole ajaloolise avaga, kuna sellel puudub ajalooline sillus.

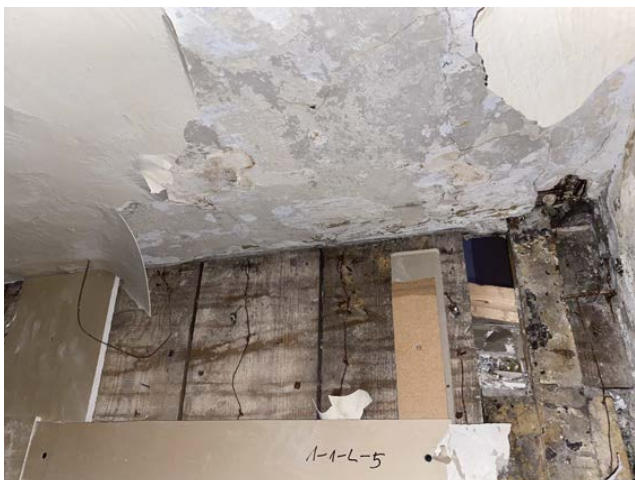
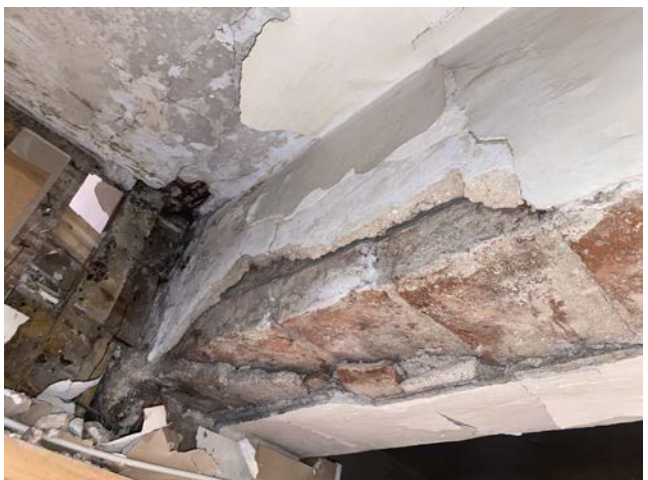
Foto 61-62. SONDAAZ **1-1-L-5** asub trepist lääne pool ruumi 1-1 laes. Plankudel on näha jälgi roomatist, mis erinevalt hoone 19. keskpaigu ümberehitamisega seonduvast on kinnitatud konksudega, mitte harilike sepanaeltega. Taolist roomatti on näha ka B-hoone tagumise trepikoja vahekorrusel. Külgnevat seinajuppi on alt eemaldatud, sealjuures seda toestamata, va. tsementkrohviga.

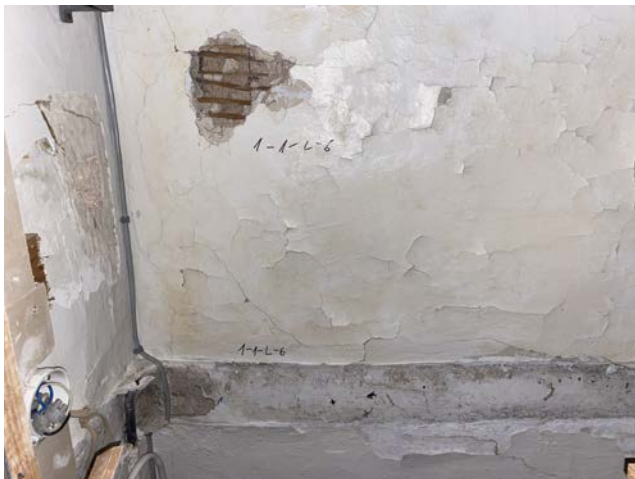
Foto 63. SONDAAŽ **1-1-L-6** asub ruumi 1-2 viiva ukse kohal laes. Roomatil märkimisväärsete viimistluskihtideta laekrohv. Erinevalt teistest tubadest, ka eeldatavatest tuulekodadest välisuste ees, on trepikoja seinad peegelvõlvideta.

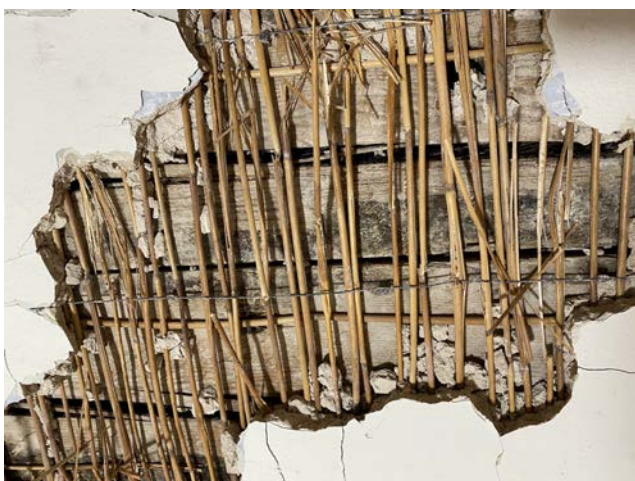
Foto 64. SONDAAŽ **1-1-L-7** asub ruumi trepist ida pool laes, ruumide 2-1 ja 2-2 oleva vaheseina teljel. Puittalad kannavad ülalolevat tellisseina. Krohviarmeeringuna on kasutatud roomatti. Eeldada võib taaskord talade taaskasutust, kusjuures nendel taladel on tahma jälgi, eriti tugevasti just teineteise vastas olevatel külgedel.

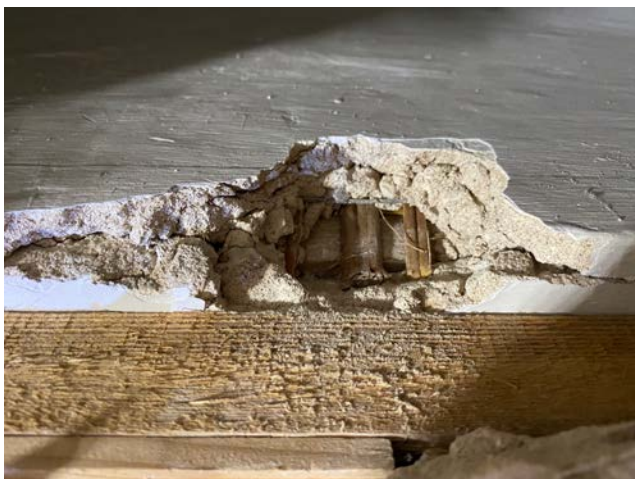
FOTO 65. SONDAAŽ **1-1-US-1** asub põhjapoolse välisukse sillusel ning näha on roomatti ning vana lauda ehk samasugust tüüpi lahendust nagu taaskasutatud baroksete taladega sillustel. Tulevikus tuleks seda sillust suuremalt avada kuna siit võib leida ka maalinguid.

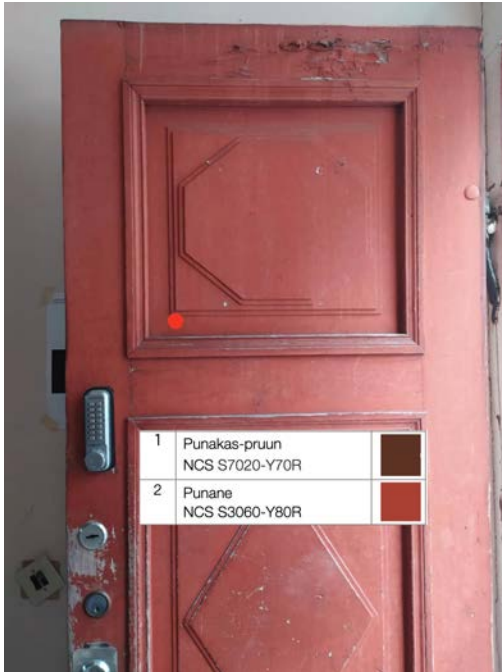
Foto 66. SONDAAŽ **VU-4-1** asub välisukse välisküljel, ülemise tahvli nurgal. Sondaažiga on tuvastatud kaks värvikihti, punakas-pruun ja punane (lähemalt vt sondaažikaardilt **VU-4-1**).

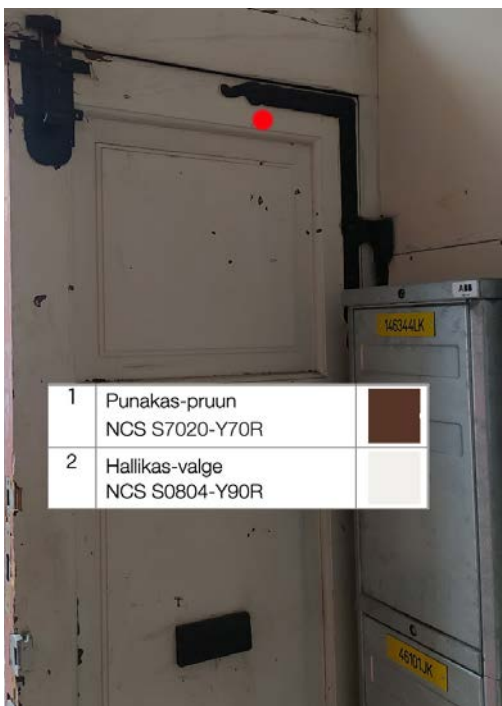
Foto 67. SONDAAŽ **VU-4-2** asub välisukse siseküljel, raampuu ülemises osas. Sondaažiga on tuvastatud kaks värvikihti, punakas-pruun ja hallikas-valge (lähemalt vt sondaažikaardilt **VU-4-2**).

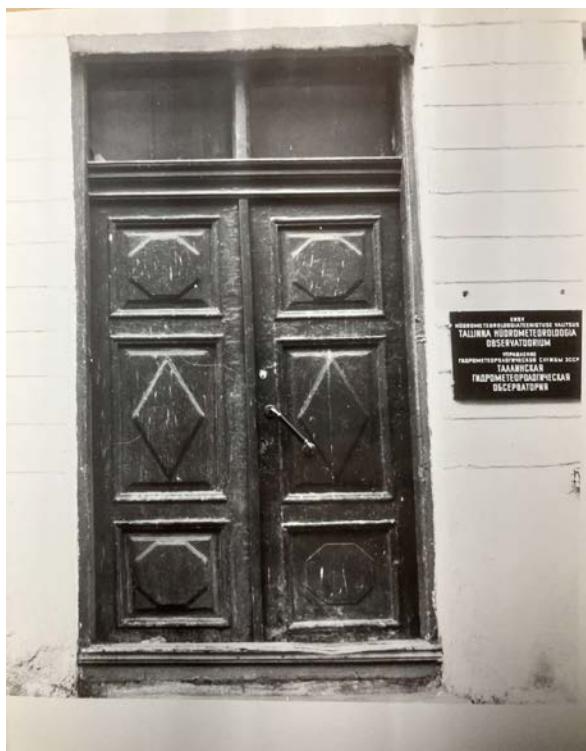
Foto 68. Põhjapoolne välisuks aastal 1977, enne rekonstruktsiooni.

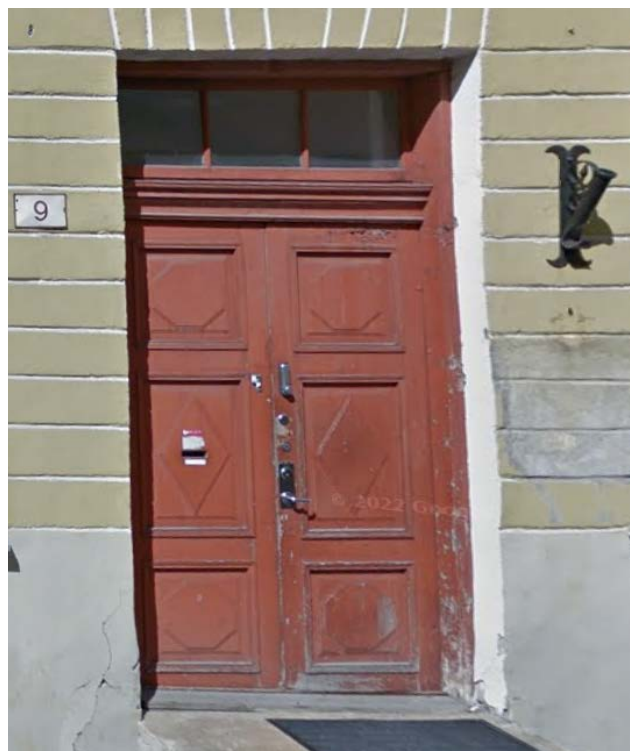
Põhjapoolne välisuks on rekonstrueeritud vastavalt 1977. aastal koostatud soovitusel.⁴⁸ Enne seda on majal olnud originaalne 19. sajandi puituks, mille eeskujul on teostatud kolme geomeetrilise tahvliprofiliga puituksed. Tahvlid on dekoratiivsed kuid sondaaž ei näita seal raampuuga võrreldes värvikihtide erisusi. Samuti on ümber tehtud ukse valgmiik, kaheosalisest kolmeosalise püstjaotusega valgmiikuks. Terve uks on väljaspoolt esmalt värvitud pruuniks, siis punaseks. Uksepaledel on näha vaid punast värvi. Seespoolt on uks värvitud pruuniks, siis valgeks. Ka siin pole näha tahvlite värvilahenduses erisusi võrreldes raampuuga. Ukse sepsidetailid nagu lihtriivid, hingelatid ja -tapid võivad pärineda 19. sajandist, kuid ei kuulu praeguse rekonstrueeritud puituksega ühte komplekti. Vaadake ka ruumi 2-1 aruannet.

Foto 69. Põhjapoolne välisuks nüüd, aastal 2022.

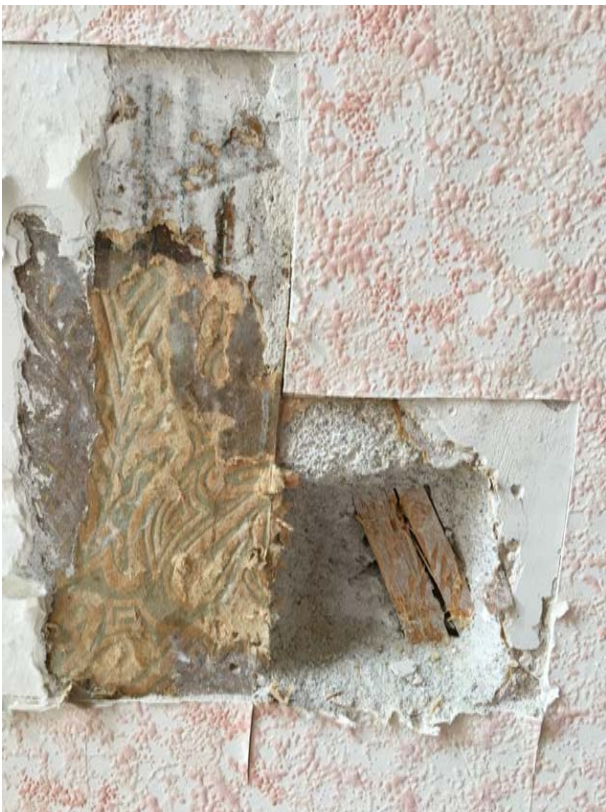
Foto 71. SONDAAŽ **1-2-S-N-1** Sondaaž ruumi põhjaseinal. Laastumatt on krohvitud lubitsement mördiga. Viimistlemiseks on kasutatud korduvalt tapeeti. Suure tõenäosusega on tapeedikihtide arv olnud sama, mis läänesinas (6 kihti sondaaži nr 1-2-S-W-6 järgi), kuid need on vahepeal eemaldatud.

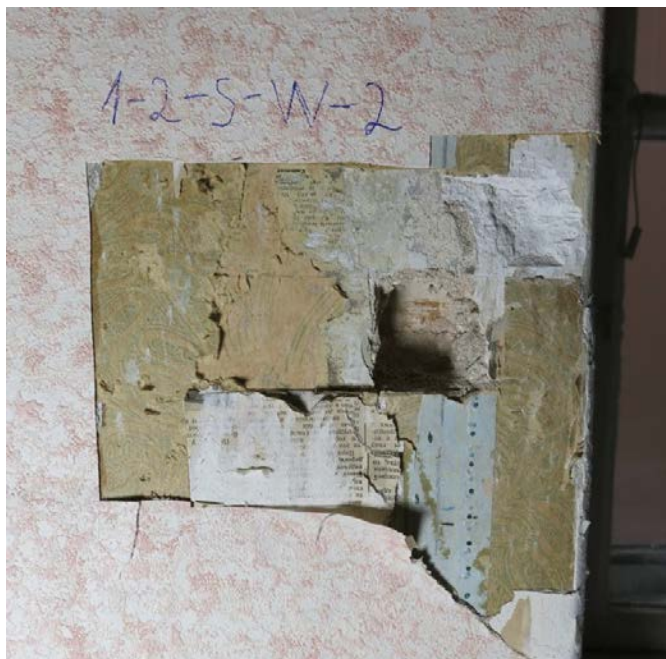
Foto 72. SONDAAŽ **1-2-S-W-2** Sondaaž lääneseina akende vahel. Tellisseinal on lubikrohv, tumedam hall lubi-/ liimvärvi kiht ja tapeedid. Aknapalede servi on enne tapeetseerimist parandatud valge pahtliga.

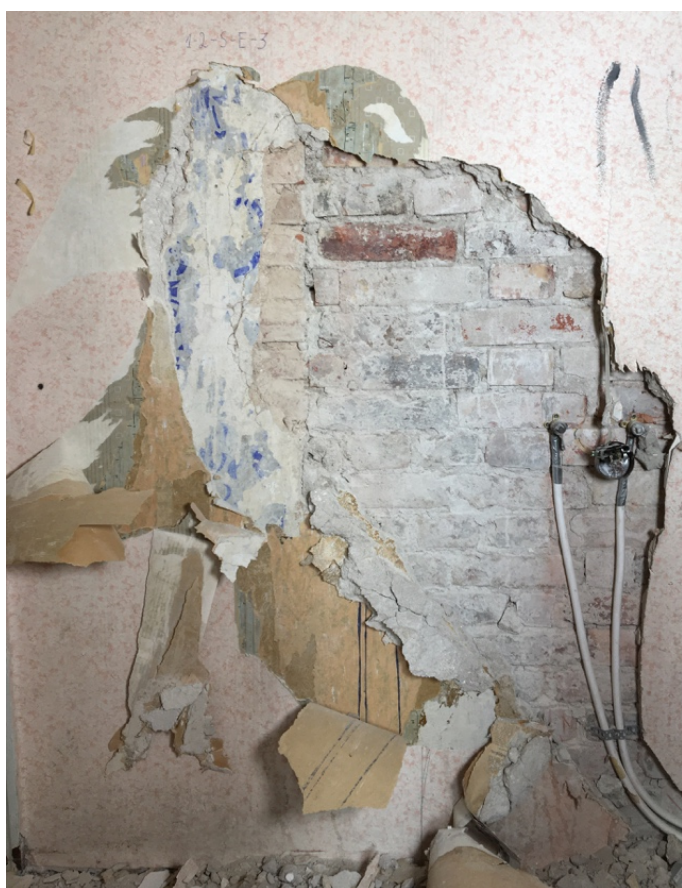
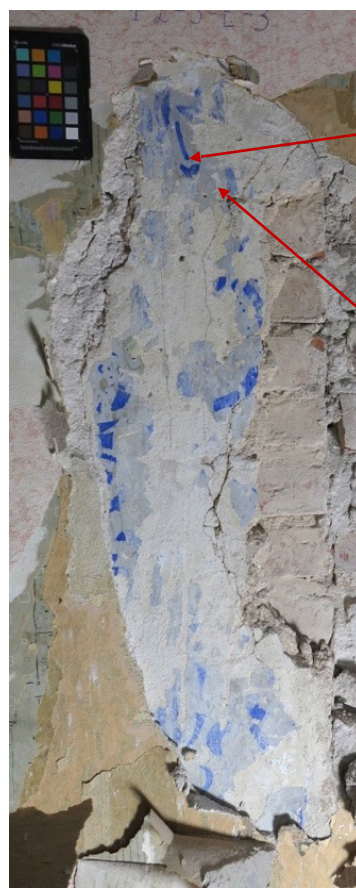
Foto 73-74. SONDAAŽ **1-2-S-E-3** – Sondaaž idaseina keskosas, uksest paremal. Müüritises on näha ka majaplaanile märgitud, kuid nõukogudeaegsete renoveerimistöödega kinni müüritud ukseava (vt ka ruum 1-3). Osaliselt on säilinud 1843. aasta krohv, millel on näha valget kruntvärvi ja selle peal hilisemat tumesinist piiramata pinnana teostatud trafarettmustrit helehallil taustal. Mustri peal on säilinud ca 2 kihti nõukogudeaegset ja 1 kiht hilisemat tapeeti.

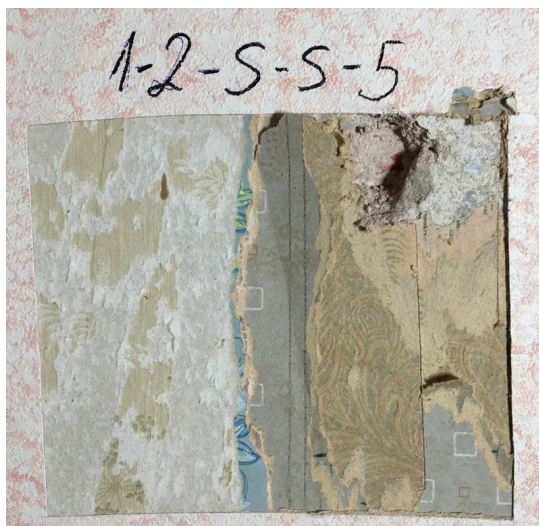
Foto 77. SONDAAŽ **1-2-S-S-5** Sondaaž lõunaseina keskosas. Tellisseinal on 1843. aasta lubikrohv, mida katavad valge ja hall lubi-/ liimvärvi ning kokku 6 kihti tapeeti.

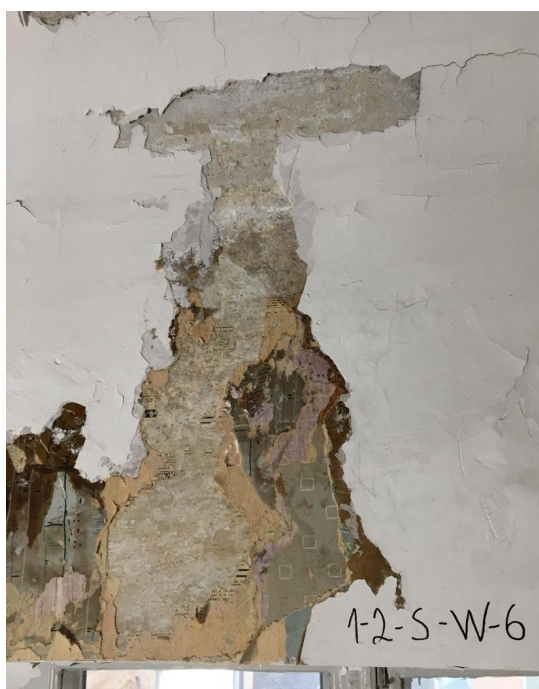
Foto 78. SONDAAŽ **1-2-S-W-6** Lääneseina vasakpoolse akna kohal seinal ja peegelvõlvil on fragmentselt säilinud valge ja heledam roheline lubi-/ liimvärvi kiht, mis on iseloomulikud ruumide 1-2 ja 1-4 ülemistele tsoonidele. Hilisemate laevärvide all, mis ulatusid ka peegelvõlvile ja seinte ülemise osa peale on säilinud 6 kihti nõukogudeaegseid tapeete.

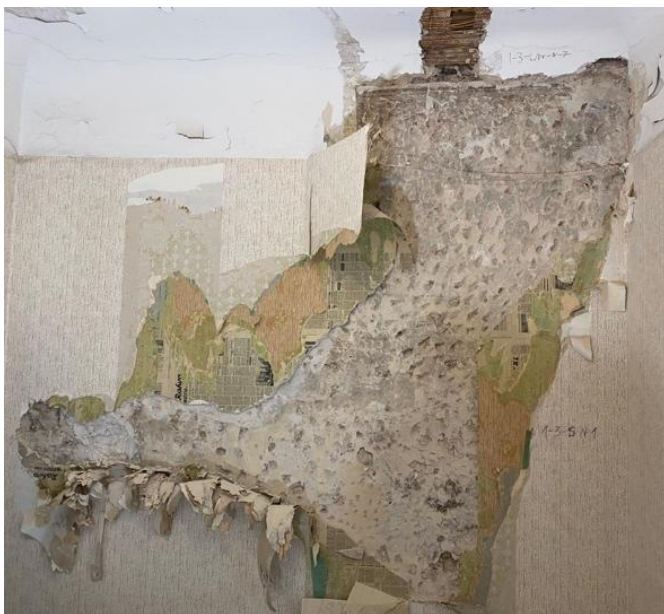
Foto 82. SONDAAŽ **1-3-S-N-1** – põhjasein (hoone välissein), sondaž maast laeni. 1843.aasta renoveerimiskrohvi alt paljandub varasem krohvikihht, millel on ca 7 viimistluskihti. Selle peal on 1843.aasta krohv ning hilised, 20.saj (valdavalt nõukogude perioodi) viimistlused.

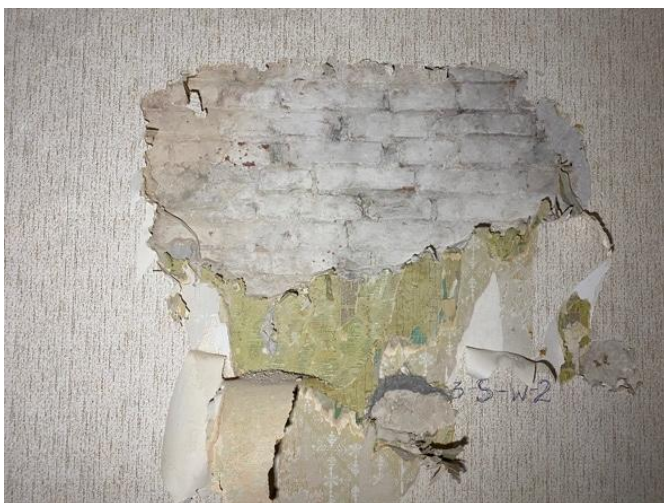
Foto 83. SONDAAŽ **1-3-S-W-2** – läänesein, suurem tsementkrohvi paranduskoht.
