Objekt: Toomgildi hoone, Ehitismälestis reg. nr 2589/291, Harju maakond, Tallinn, Kesklinna linnaosa, Toom-Kooli tn 9
Tellija: RTG Projektbüroo AS; Paju 2, Tartu; Peterburi tee 2f, Tallinn
Teostaja: H&M Restuudio OÜ, Muinsuskaitse pädevustunnistus PT 386/2009 Reg.kood 12001281

TOOM-KOOLI 9 VIIMISTLUSUURINGUTE JA AVATÄIDETE INVENTEERIMISE ARUANNE

Tallinn 2022

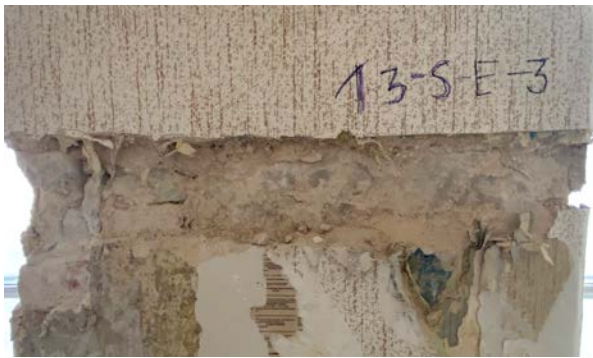
Foto 84. SONDAAŽ **1-3-S-E-3** krohvisondaaž idaseinas, põhjapoolse ja keskmise akna vahel, mis näitab, et müüritises puuduvad märgid akende ümberehitusest. Otse müüritisel paikneb 1843.aasta krohvikihht.

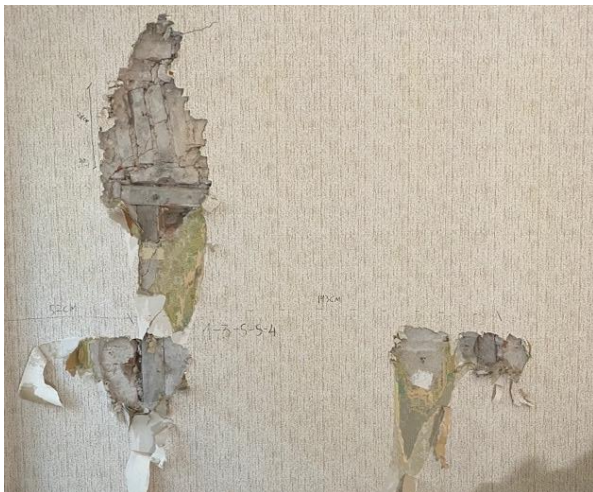
Foto 85. SONDAAŽ **1-3-S-S-4** krohvisondaaž lõunaseinas, mis näitab varasema ukse ja ukse silluse asukohta. Ukseleng on aknapale siseservast ca 50 cm kaugusel ning on 143 cm lai. Lõunaseinas on ainult 1843.a ümberehituse järgne krohv, varasemaid kihte ei tuvastatud.

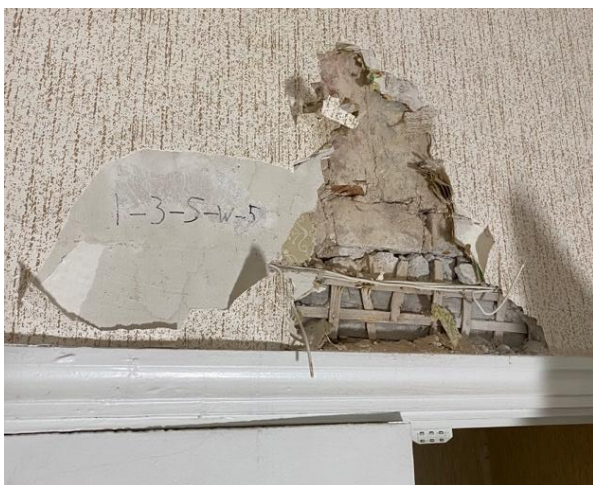
Foto 86. SONDAAŽ **1-3-S-W-5** krohvisondaaž lääneseinas. Praegu seina lõunapoolses kolmandikus paiknev seinakapp oli algsetelt uks. Sondaažis on näha ukse silluse asukohta. Kivisillus on laotud vaheldumisi pae- ja telliskividest.

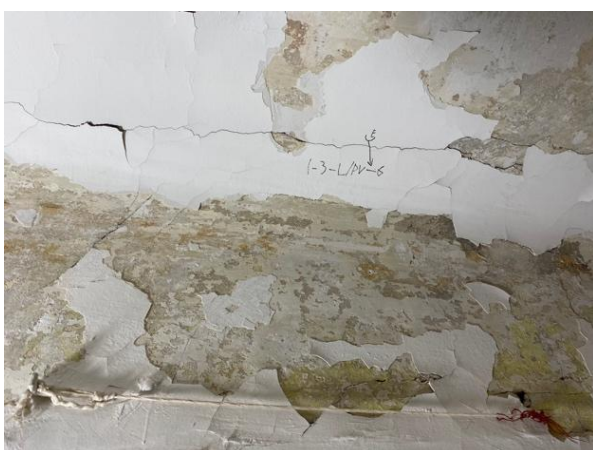
Foto 87. SONDAAŽ **1-3-L/PV-E-6** viimistluskihtide sondaaž peegelvõlvil ja laes. Varaseimal (1843.a järgsel) kihil on aimata polükroomse dekoori jälgi, kuid kihi väga fragmentse säilivuse tõttu on muster loetamatu. Üksikute irdsete fragmentide põhjal näib, et see on teostatud ookertoones.

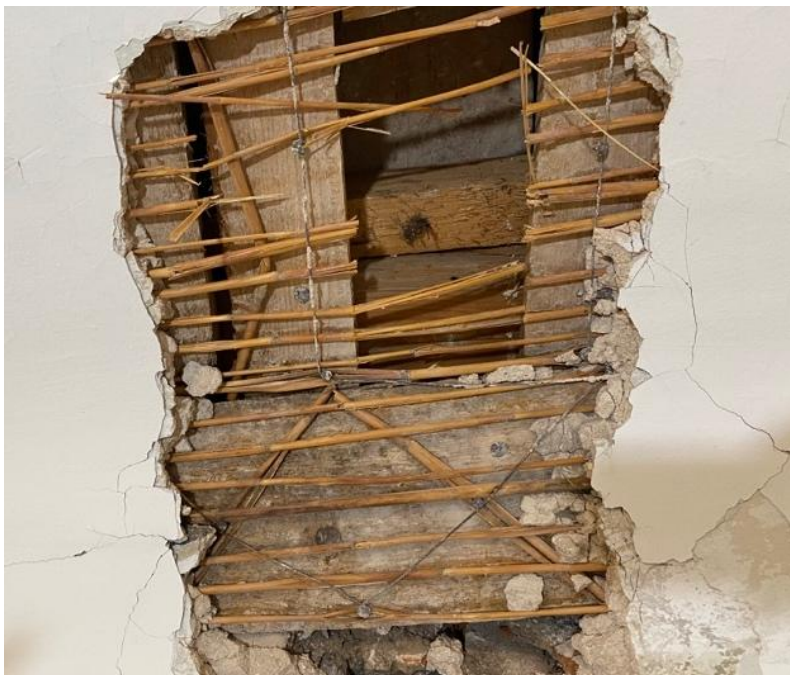
Foto 88. SONDAAZ **1-3-L/PV-N-7** krohvisondaaž põhjaseina peegelvõlvi ja laes. Pееgelvõlvi ja lae konstruktsiooni moodustavad sepanaelttega kinnitatd lauad, millele on traadiga punutud roomatt. Otse konstruktsioonil on 1843.a krohv.

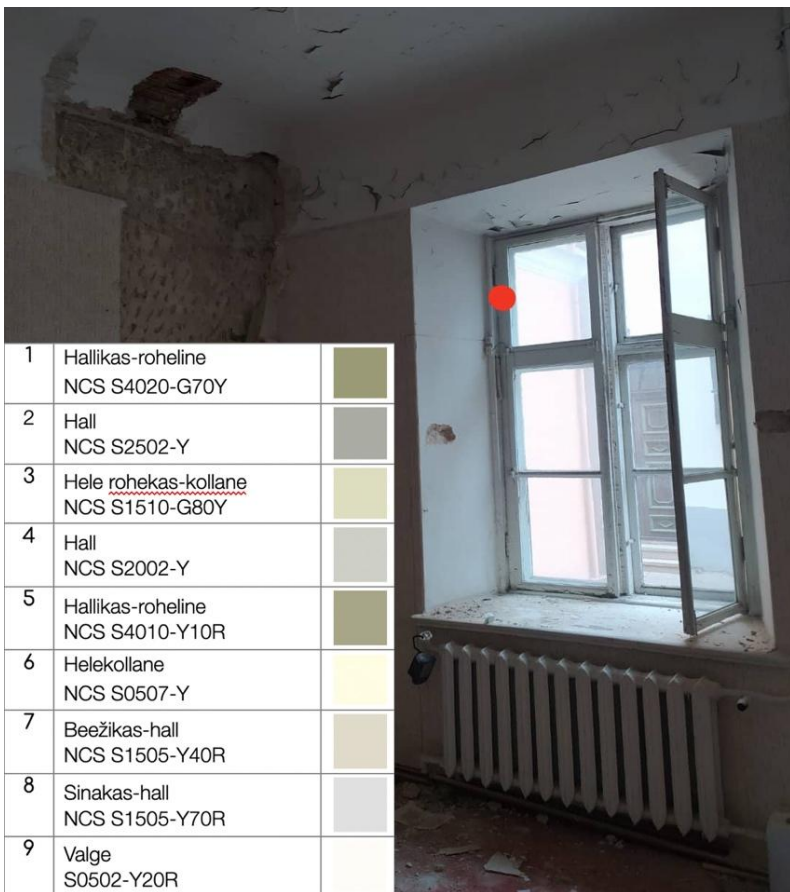
Foto 89. SONDAAZ **A 1-1-1** asub esimese korruse põhjapoolseima akna siseküljel ning kirjeldab aknaraami üheksa värvikihi stratigraafiat (vt sondaažikaart **A 1-1-1**).

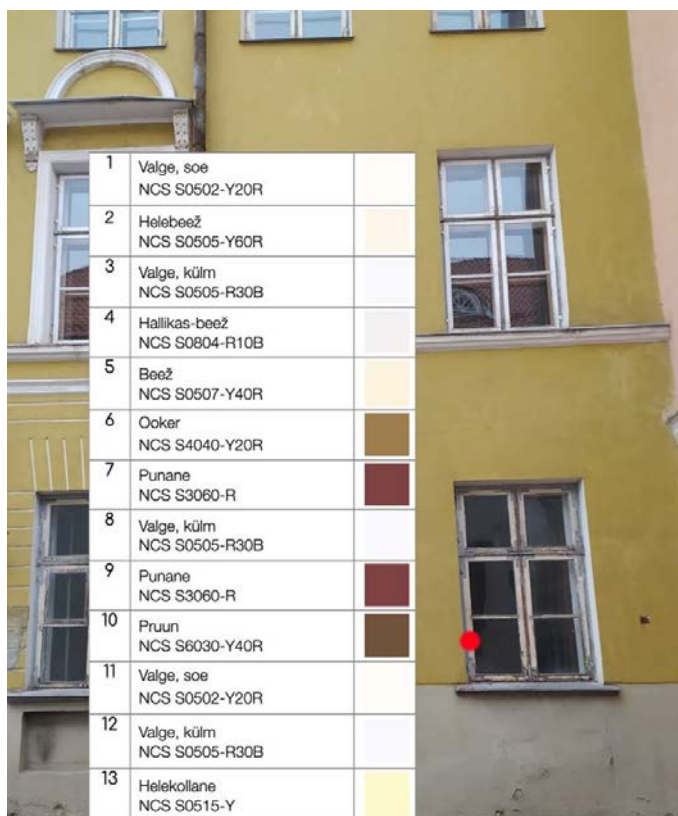
Foto 90. SONDAAŽ **A 1-1-2** asub esimese korruse põhjapoolseima akna välisküljel ning kirjeldab aknaraami värvikihtide stratigraafiat. Lisaks sondaažile teostati värvikihtide väljaselgitamiseks mikroskoopiline ristlõige (vt sondaažikaart **A 1-1-2**), millest ilmnes 13 värvikihti.

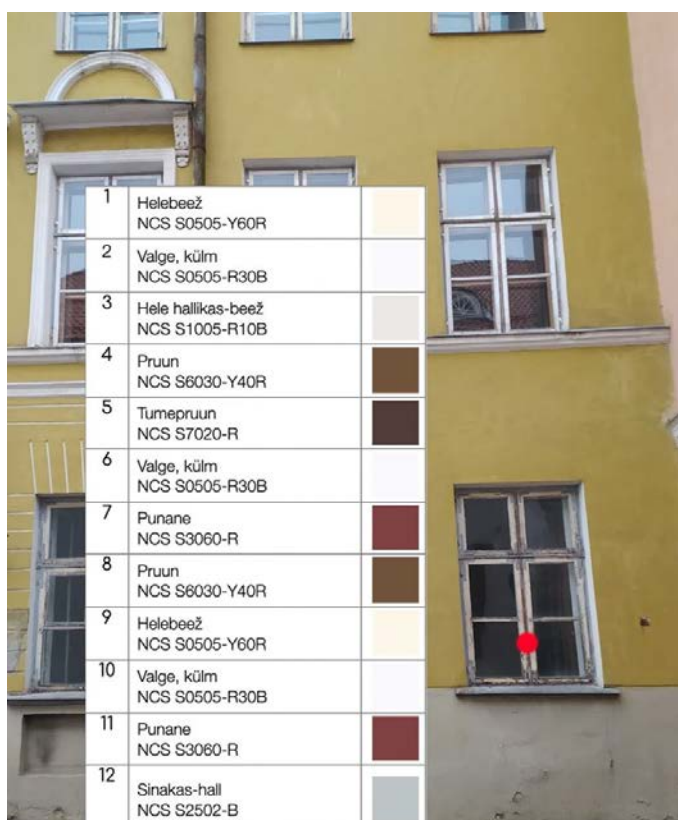
Foto 91. SONDAAŽ **A 1-1-3** asub esimese korruse põhjapoolseima akna välisküljel ning kirjeldab aknaraami keskliistu värvikihtide stratigraafiat. Värvikihtide väljaselgitamiseks teostati mikroskoopiline ristlõige (vt sondaažikaart **A 1-1-3**), millest ilmnes 12 värvikihti.

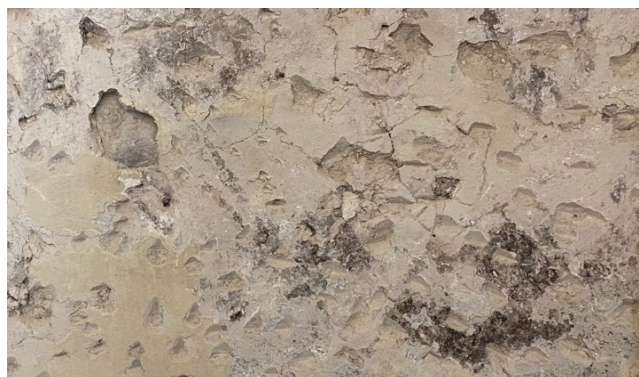
Ruumi põhjaseinas on säilinud 1843. aasta ümberehituse eelne krohv, millel on korduvad viimsitluskihid (vähemalt 7 kihti). Kihid on väga fragmentsed, aga neil on aimatavad pintsli-löögid, mis viitavad viimistlusele. Siiski ei suudetud varasemates kihtides ühtki välja loetavat detaili tuvastada.

Foto 92. Varasemad viimistluskihid, mille dekoor ei ole väljaloetav.

Soovitav on avada ja eksponeerida ruumi põhjasein täismahus, kuna see on üks väheseid 1843.a eelseid krohvinäiteid terves hoones (sarnane situatsioon on hoone lõunapoolses välisseinas, kuid siseseintel puuduvad igasugused märgid varasemast viimistlusest). Seina teeb huvitavaks ka karniitsoonis olev trafarettmaalingu riba, mis viitab 19.sajandi ümberehituseelsele viimasele (oletatavalt klassitsismiperioodi) viimistlusele hoones. Maaling tuleks hoolikalt välja puhastada, viimistleda ja vormistada, nii et see muutuks ka altvaates loetavaks.

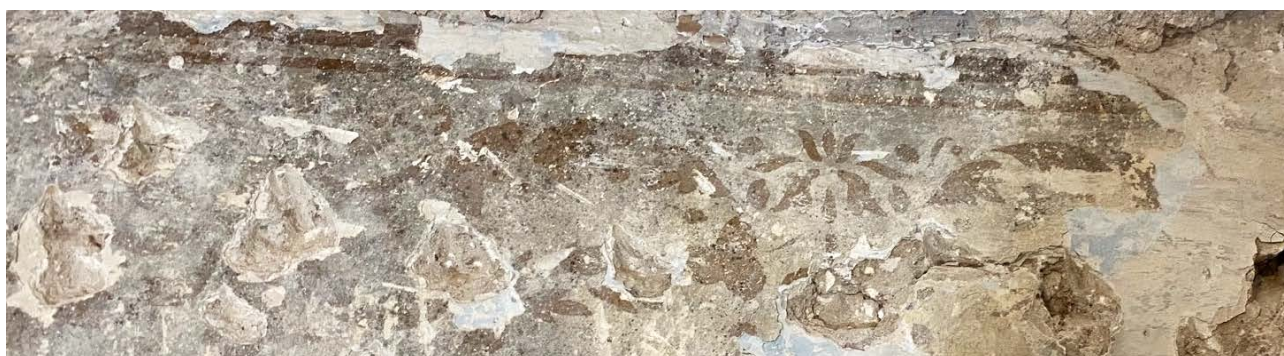
FOTO 93. 1843.a ümberehituse eelne viimistluskiht trafarettmaalinguga seinakarniisitsoonis.

Viimasel ümberehituse (st 1843.a) eelsel kihil jookseb karniisitsoonis hallil taustal pruun joon, mille all on klassitsistliku ilmega trafarettmaaling.

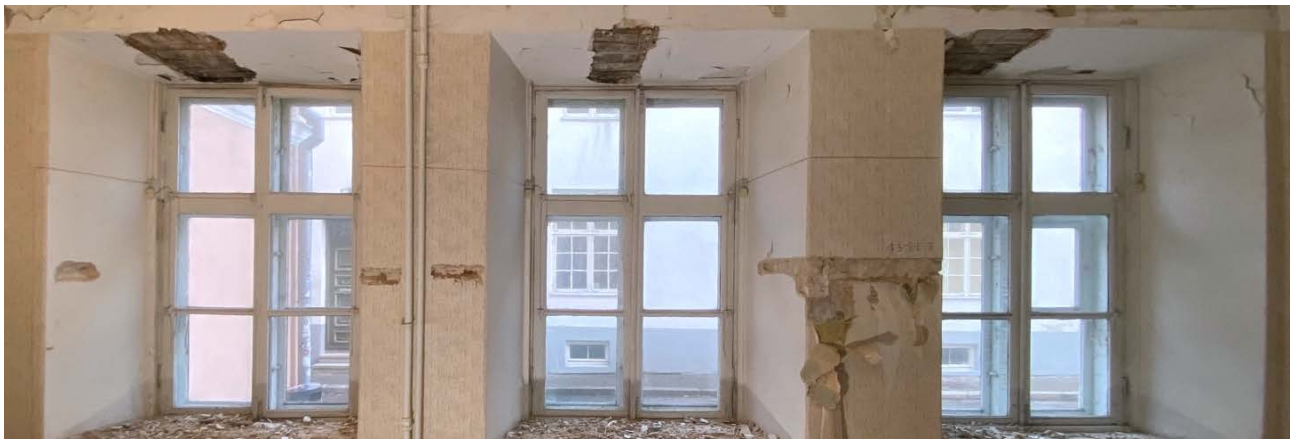
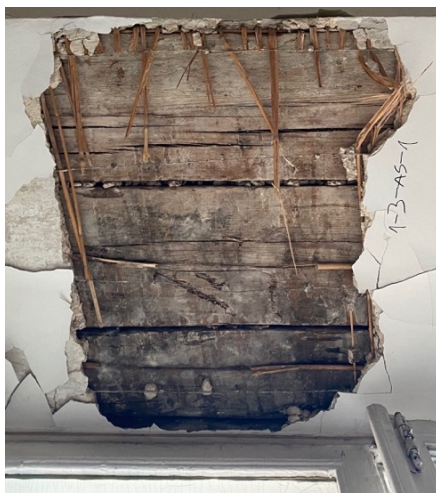
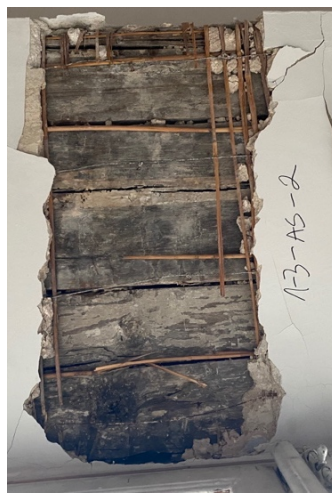
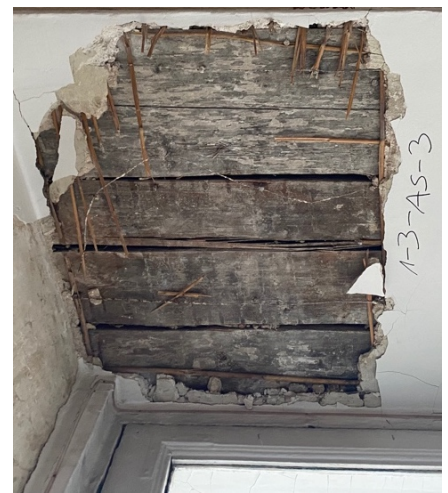
Ruumis on kolm akent, mille sillustel tuli 1843.a krohvi alt välja “taaskasutatud” baroksete akantusmaalingutega talad, nagu kõigis teistes ruumides. Siinpuhul küll loetavaid maalinguid sondaazides ei tuvastatud, küll aga viitavad heleda värvi fragmendid sellele, et talad on kunagi olnud viimistletud (ilmselt on säilinud vaid maalingute taustavärvi riismed).

Foto 94-97. Aknasillusteks on „taaskasutatud“ varasemaid baroksete akantusmaalingutega talasid. Ühelgi sondeeritud sillusel küll maalinguid ei tuvastatud, kuid heleda taustavärv fragmentid näitavad, et talad pärinevad varasematest maalitud lagedes.

Kindlasti tuleb avada ja restaureerida baroksed aknasillused.

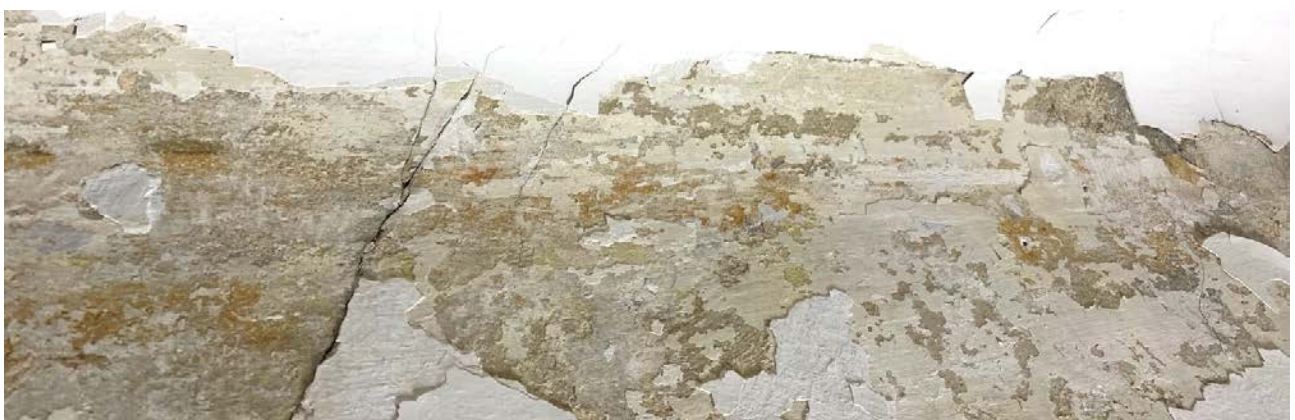
Foto 98. 1843.a järgne viimistlus, millest on aimata vaid üksikud väljaloetamatud fragmentid.

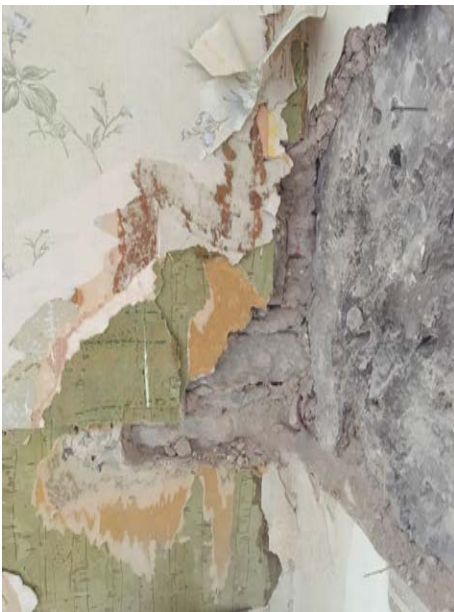
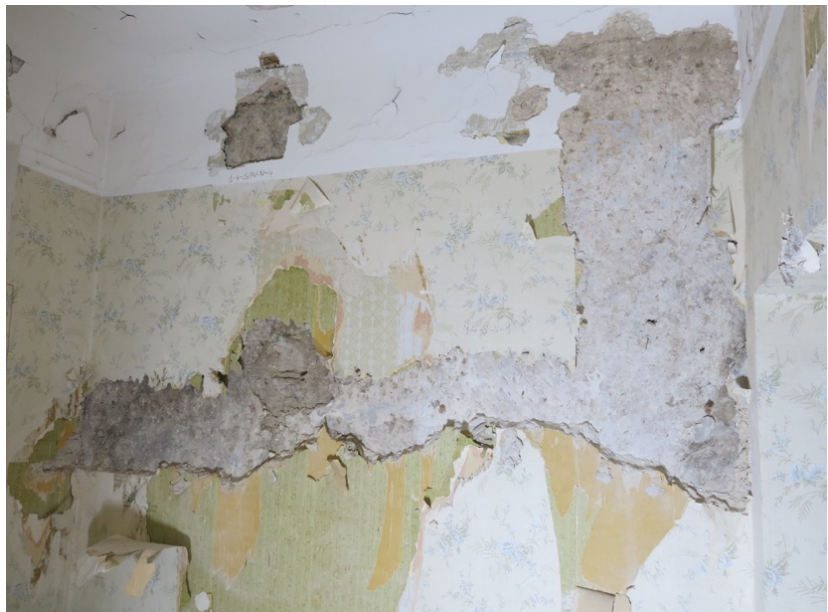
Foto 100-101. SONDAAŽ **1-4-S-N-1** – põhjasein (hoone välissein), sondaž läbib horisontaalselt seina kogu ulatuses ning idapoolses servas suuremalt keskosa ja ülemist äärt. Esimeses kihis on säilinud 1843. aasta renoveerimise eelne krohv, millel on ca 12 viimistluskihti (vt fotod 102-103) (lubi-/liimvärvid, mis pealmistes kihtides on säilinud enamasti fragmentselt ning sondeerimisel pudenevad seinalt maha). Selle peal on 1843. aasta krohv, millel on väga fragmentselt säilinud 19. saj viimistluskihid ning neid on keeruline tuvastada. Krohvil on hall liimvärvi kiht, mille peal 6 kihti nõukogudeaegseid ja üks kiht hilisemat tapeeti. Loodenurka tehtud müüritise sondaž näitab, et põhja- ja läänesein (tagafassaad) ei ole omavahel seotud.

Avada täismahus põhjaseinas olev 1843. aasta ehitustööde eelne krohv. Krohvi avamise järgselt koos restauraatoritega otsustada, kas (ja kuidas) see eksponeerida või säilitada uute kihtide all.

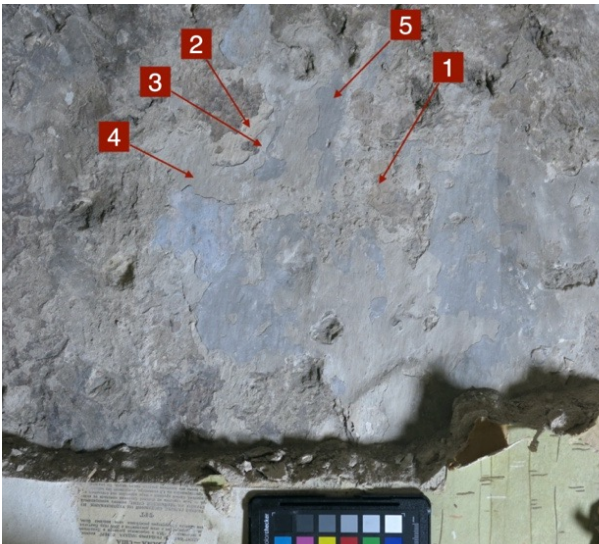
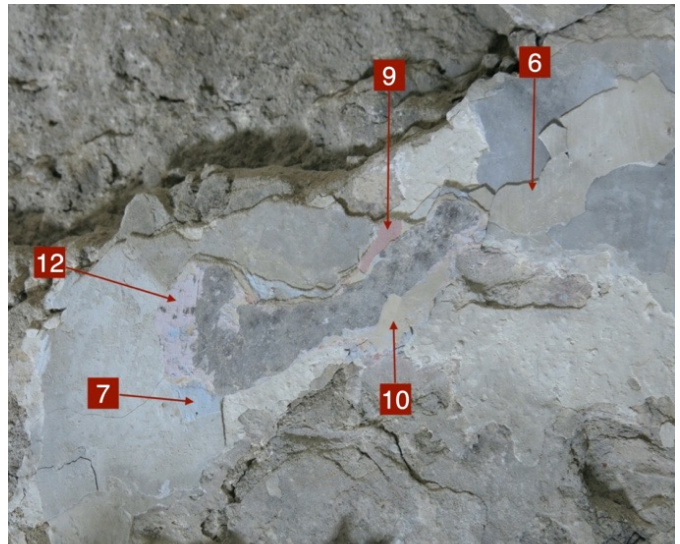
Foto 102-103. Lubi- ja liimvärvi kihid põhjaseina vanemal krohvikihil.

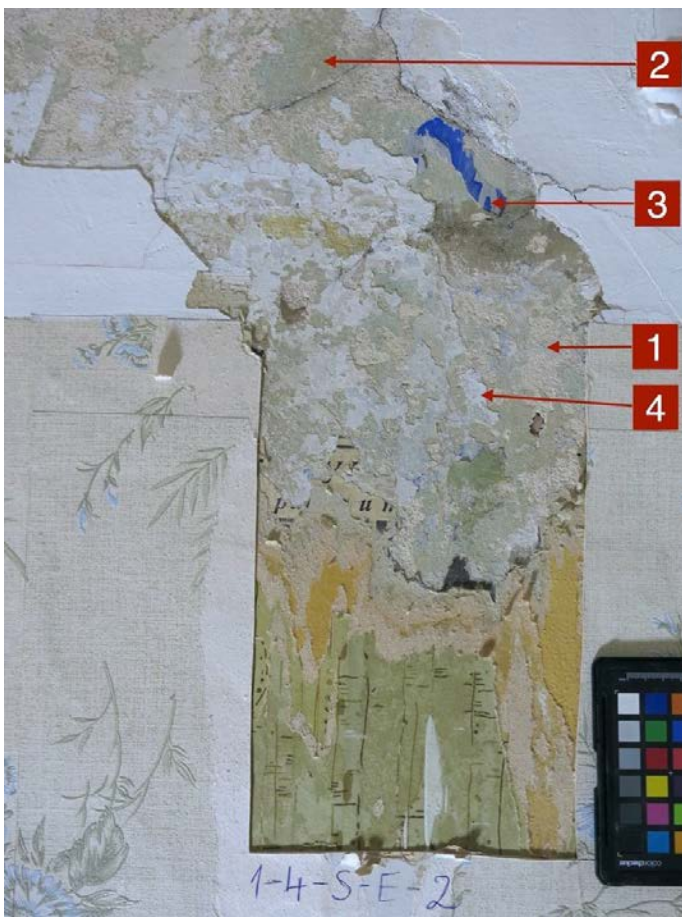
Foto 104. SONDAAZ **1-4-S-E-2** – idaseina ülemine osa. 1843. aasta krohvil on näha fragmentselt säilinud rohekat ja teisi lubi-/liimvärvi kihte (4 kihti: 1. hele kruntvärv; 2. roheline; 3. sinine trafarett hallil taustal; 4. valge). Kolmanda kihi sinine trafarettmuster ulatub peegelvõlvini – sinise värvi fragmente on näha peeglvõlvi all. Sama kiht on suurema pinnana olemas ka ruumis nr 1-2 – vt sondaaz nr **1-2-S-E-3**). Värvikihtide peal on ajaleht, 6 kihti nõukogudeaegseid ja 1 hilisem tapeet. Tapeetide ülemise ääre piir on põrandast 288 cm.

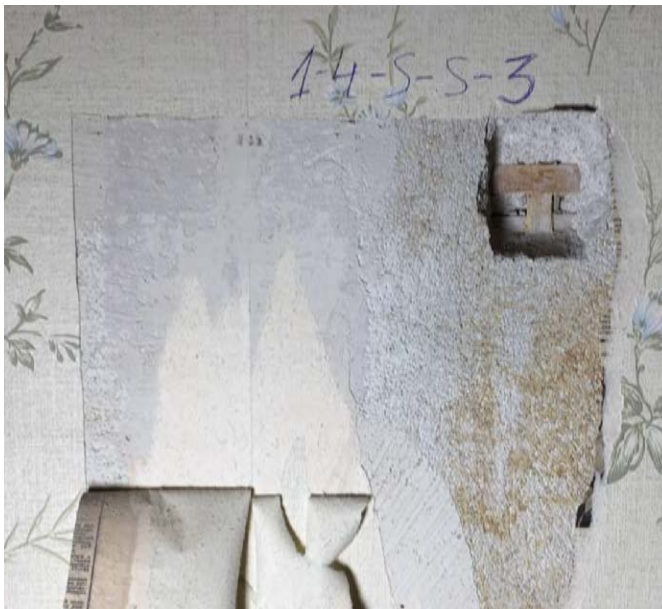
Foto 105. SONDAAŽ **1-4-S-S-3** Ruumide 1-2 ja 1-4 vaheline puidust vahesein, mida katab laastumatt ja lubitsegment krohv. Ruumis 1-2 poolt samale seinalle tehtud sondaaž näitab, et nõukogudeaegsed tapeedid on ulatunud ka vahesinalle, kuid need on enne viimast tapetseerimist suures mahus sellelt seinalt eemaldatud. Seina valmimise järgselt on vormistatud ka uus peegelvõlv, mis läheb sujuvalt kokku 1843. aasta omaga.

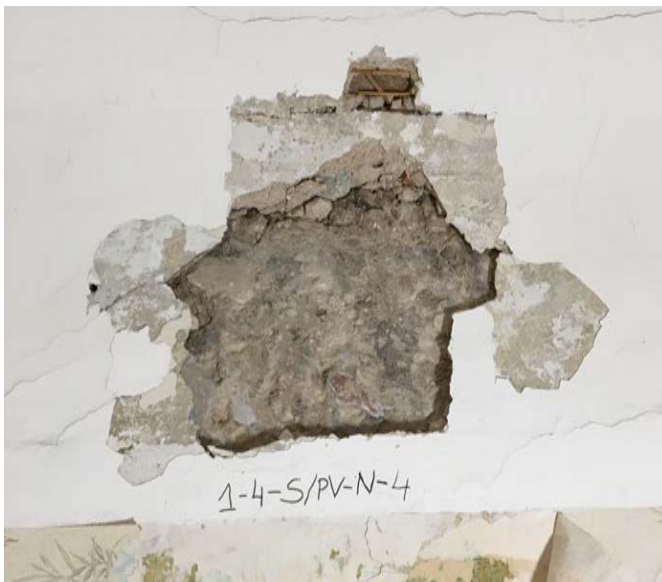
Foto 106. SONDAAŽ **1-4-S/PV-N-4** sondaaž põhjaseina ülemises osas ja peegelvõlvil. Fotol on näha kaks krohvikihiti – 1843. aasta ümberehituse aegne ja varasem, mis ulatub peegelvõlvi laudise ja roomatini.

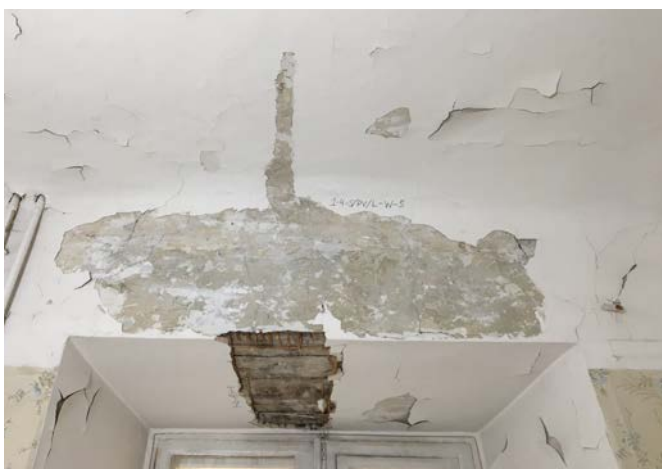
Foto 107. SONDAAŽ **1-4-S-PV-L-W-5** – sondaaž lääneseina akna sillusel, selle kohal, peegelvõlvil ja laes. Aknasilluseks on taaskasutatud varasema hoone talasid. 1843. aasta viimistluskihid on krohvil säilinud fragmentselt ja maalinguid ei leitud.

Avada ja eksponeerida aknasillus.

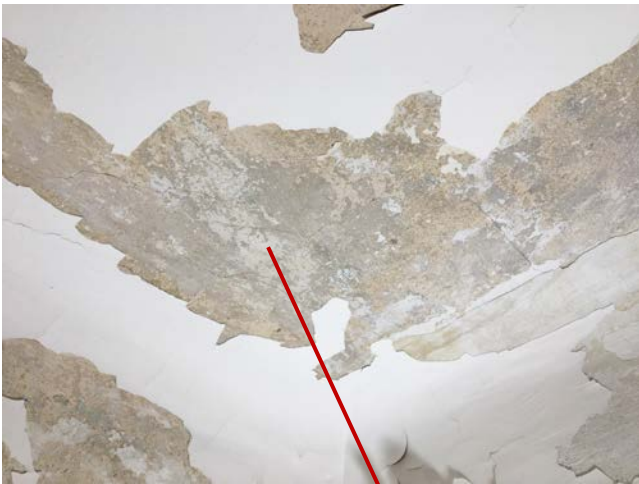
Foto 108-109. Ruumi kagunurgas leitud üksikuid polükroomse maalingu fragmente, mis on 1843. aasta krohvi teisel viimistluskihil (valge taust ja värviline trafarett).

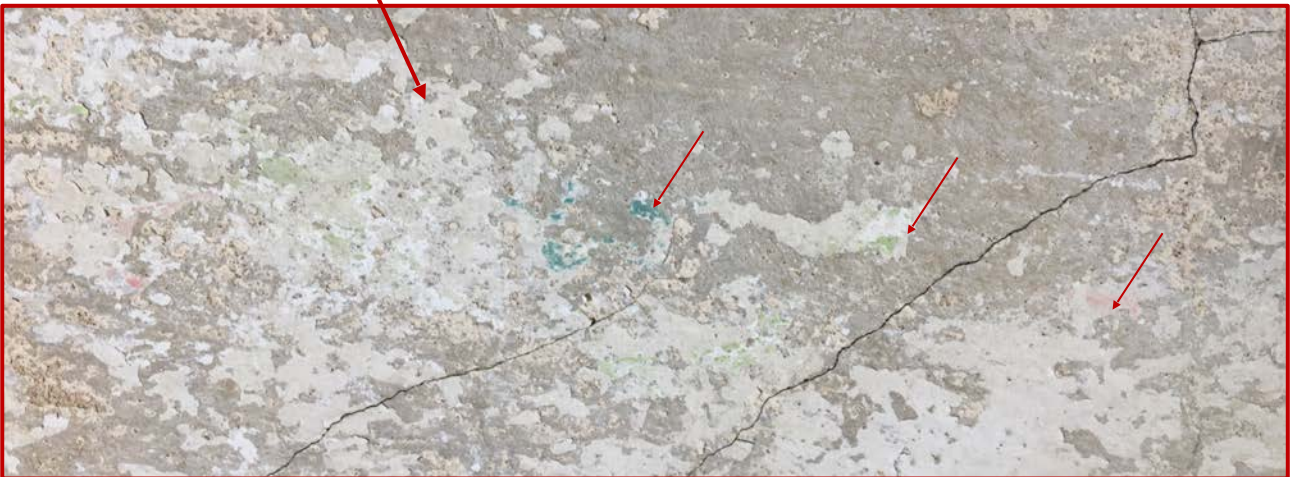
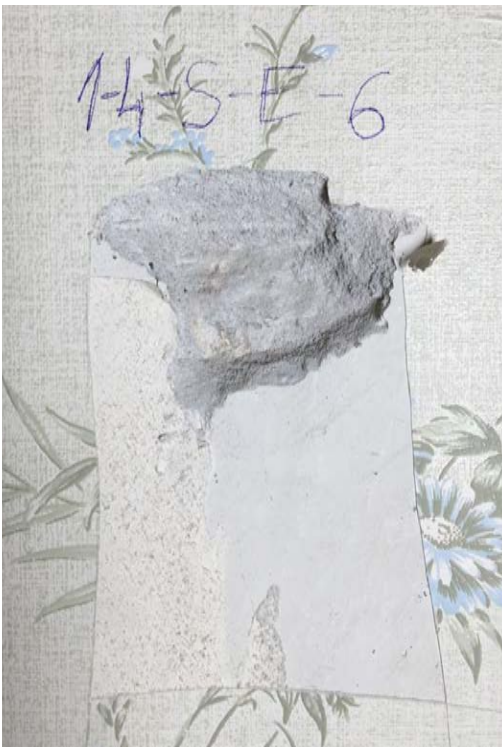
Foto 110. SONDAAZ **1-4-S-E-6** – sondaaz idaseina keskosas. Sein on laotud paekivist. Hilise remondi käigust on tehtud krohviparandusi tsementmördiga.

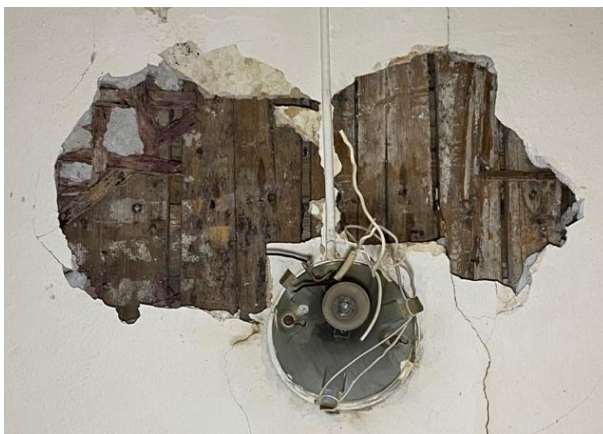
Foto 112. **SONDAAŽ 1-5-L-1** Sondaaž lae keskosas. Lagi on kaetud tsementkrohviga ning ka laudis tundub pigem uuem (lauad on pehkinud, sellest nende tume toon), millest annab tunnistust laudise kinnitusnaelte iseloom.

Näib, et tegemist võiks olla hilisema ruumiga, kuna sellel puudub peegelvõlv ning igasugused märgid varasemast (19.saj) krohvist. Arvestades seda, et ruum paikneb 1843.a lõunapoolse välisukse ida-lääne teljel ning kõrvalasuva ruumi 1-7 poolt on kahte ruumi eraldav vahesin väga rohmakalt (kinni) müüritud, tundub see üsna usutav. Kuidas täpselt sellel teljel varasem ruumide / avade struktuur paiknes, on uuringute põhjal keeruline öelda. Igatahes on selge, et väisuks ning suurde saali viiv uks olid ühel joonel (vt ruum 1-10) ning ruum 1-5 jääb sellele teljele.

Ruumis puuduvad säilitamisväärsed elemendid.

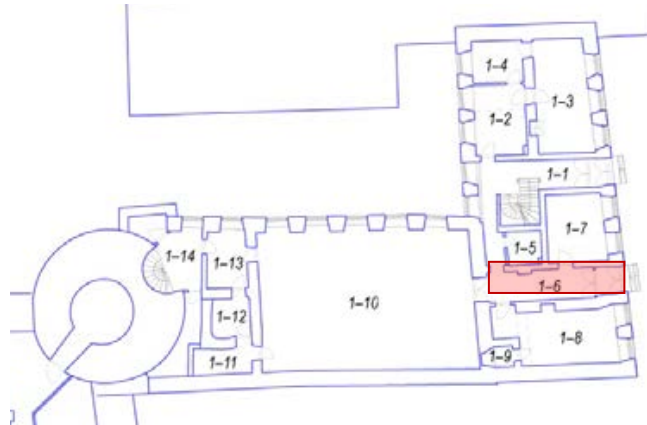
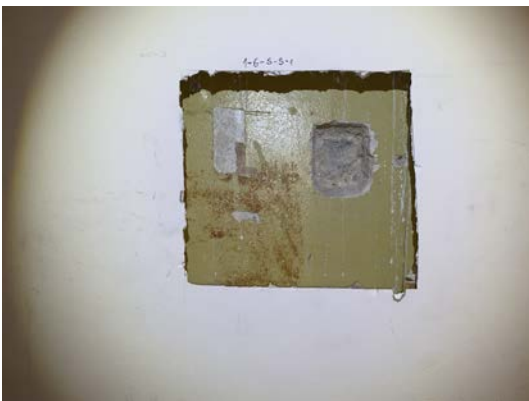
Foto 114. SONDAAZ **1-6-S-S-1** asub ruumi lõunaseina idapoolse osa keskel. Sein on laotud paekivist ning krohvitud lubikrohviga. Krohvil on neli kihti värvi – valge, helesinine ja tuhm roosa liimvärv ning oliivikarva alküüdvärv.

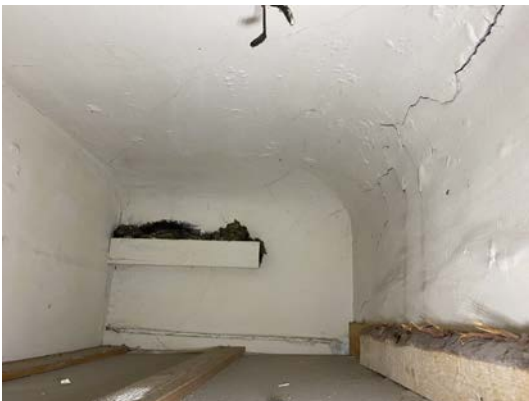
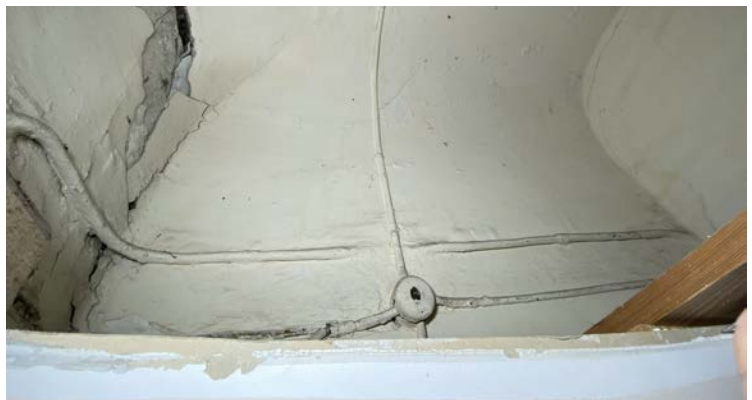
Foto 115-116. SONDAAZ **1-6-L-2** asub ruumi idapoolses otsas ning näitab peegelvõlvidega lage, mis on idas poolitatud vaheseinaga.

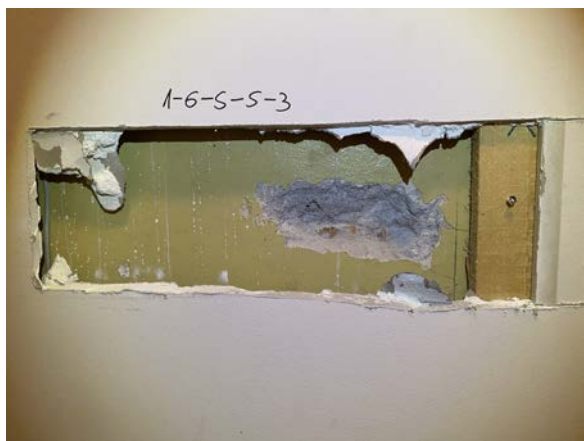
Foto 117. SONDAAZ **1-6-S-S-3** asub ruumi lõunaseina läänepoolsel osal ning näitab telliste ja kõrge tsemendisisaldusega krohviga kinni müüritud ava, mis on viinud ruumi 1-8.

Peegelvõlvi järgi on näha, et välisukse ees olev väike ala kuni sondaažini **1-6-S-S-3** ehk kinni laotud avani on moodustanud ühe terviku. Huvitav on aga, et lae läänepoolne peegelvõlv ristub samasse aega dateeritud ukseavaga (kuna nendes on samasugune krohv, sama tüüpi armeeringu peal). Ruumi põhja- ja lõunaseintel on leitud erinevad viimistluskihid, lõunasein on ilmselt varasemast hoonest (vaata ruumi 1-8).

Soovi korral võib taasavada ajaloolise ava ruumi 1-8.

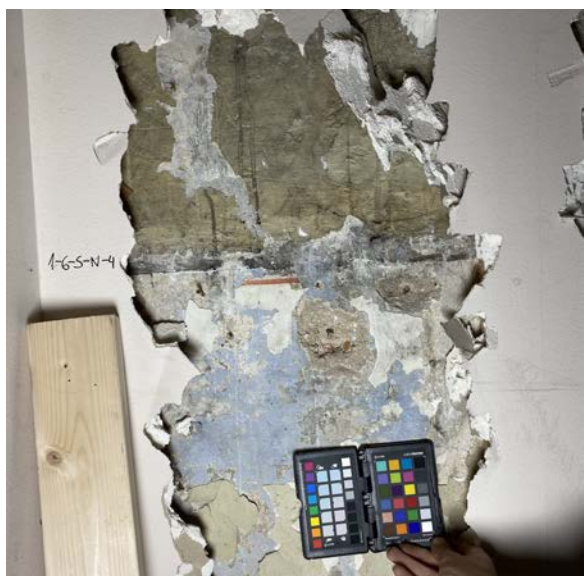
Foto 118. SONDAAZ **1-6-S-N-4** asub ruumi põhjaseina keskel. Tegemist on tellisseinaga. Vanima viimistluskihina on näha helesinist liimvärvi, sellele järgneb valge liimvärviga viimistluskiht, mida liigendab 170 cm kõrgusel punane joon. Sellele järgnevalt on sein üle värvitud oliivkarva tooniga.

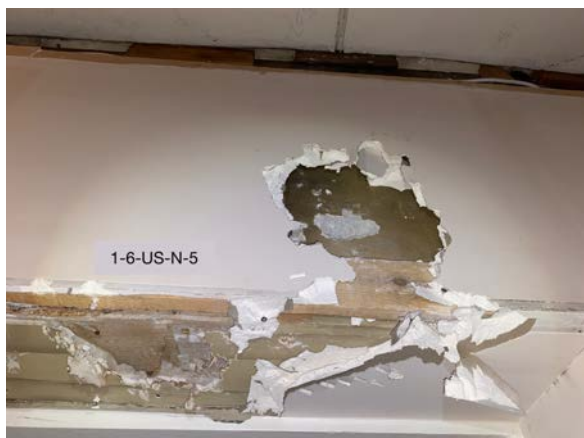
Foto 119. SONDAAZ **1-6-US-N-5** asub ruumi 1-7 viiva uke kohal ning sellest on näha, et tegemist on hilisema avaga, sellele viitab uuem sillus ja kõrge tsemendisisaldusega krohv silluse kohal.

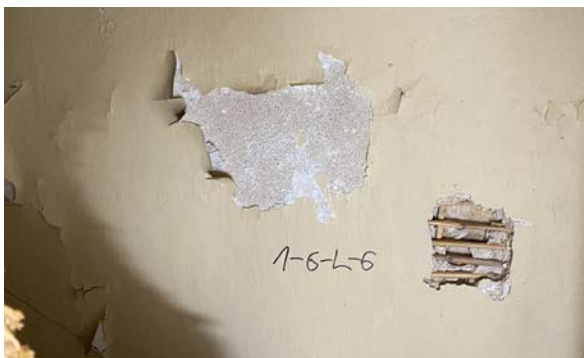
Foto 120. SONDAAZ **1-6-L-6** asub ruumi keskel. 1843. aastaga seostatud krohvi alt tuleb välja roomatt, krohvi peal on kaks kihti valget lubivärvi ning hilisem kollakas liimvärv.

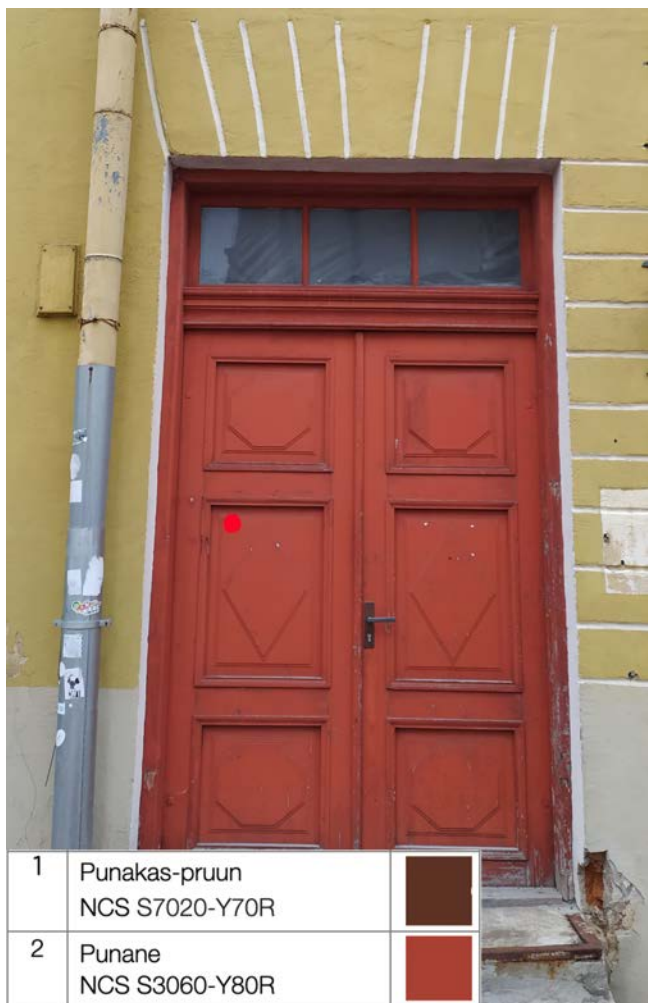
Foto 121. SONDAAŽ **VU-5-1** asub välisukse välisküljel, keskmise tahvli nurgal. Sondaažiga on tuvastatud kaks värvikihti, punakas-pruun ja punane (lähemalt vt sondaažikaardilt **VU-5-1**).

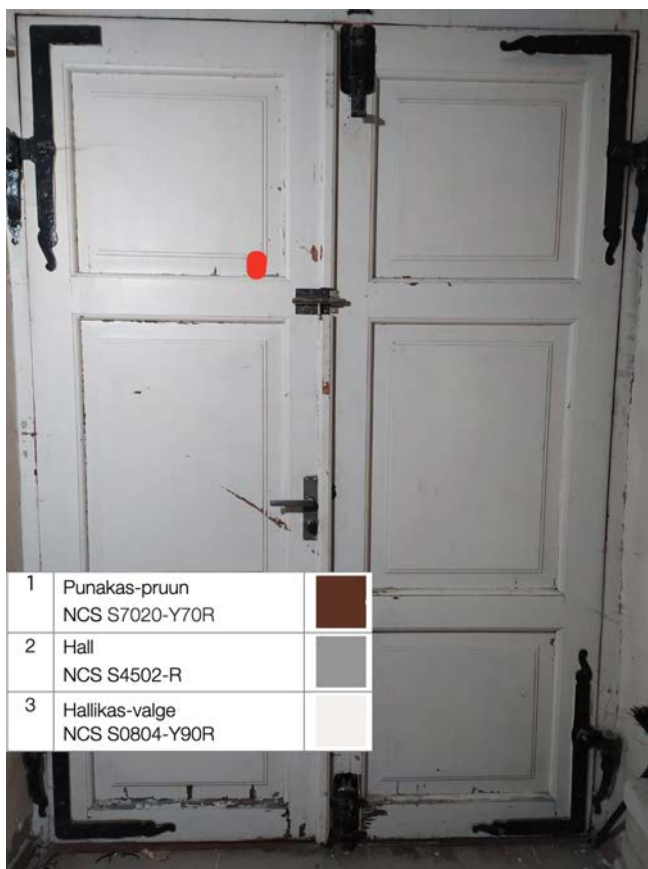
Foto 122. SONDAAŽ **VU-5-2** asub välisukse siseküljel, ülemise tahvli nurgal. Sondaažiga on tuvastatud kolm värvikihti, punakas-pruun, hall ja hallikas-valge (lähemalt vt sondaažikaardilt **VU-5-2**).

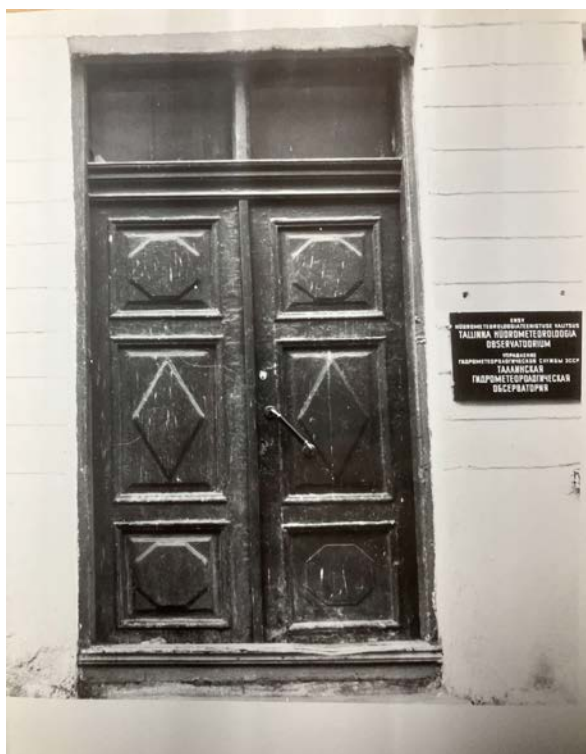
Lõunapoolne välisuks on rekonstrueeritud vastavalt 1977. aastal koostatud soovitusel.⁴⁹ Enne seda on majal olnud originaalne 19. sajandi puituks, mille eeskujul on teostatud kolme geomeetrilise tahvliprofiiliga puituksed. Tahvlid on dekoratiivsed kuid sondaaž ei näita seal raampuuga võrreldes värvikihtide erisusi. Terve uks on väljaspoolt esmalt värvitud pruuniks, siis punaseks. Uksepaledel on näha vaid punast värvi. Seespoolt on uks värvitud pruuniks, siis valgeks. Ka siin pole näha tahvlite värvilahenduses erisusi võrreldes raampuuga. Ukse sepsidetailid nagu lihtriivid, hingelatisid ja -tapid võivad pärineda 19. sajandist, kuid ei kuulu praeguse rekonstrueeritud puituksega ühte komplekti.

Foto 123. Põhjapoolne välisuks aastal 1977, enne rekonstruktsiooni.

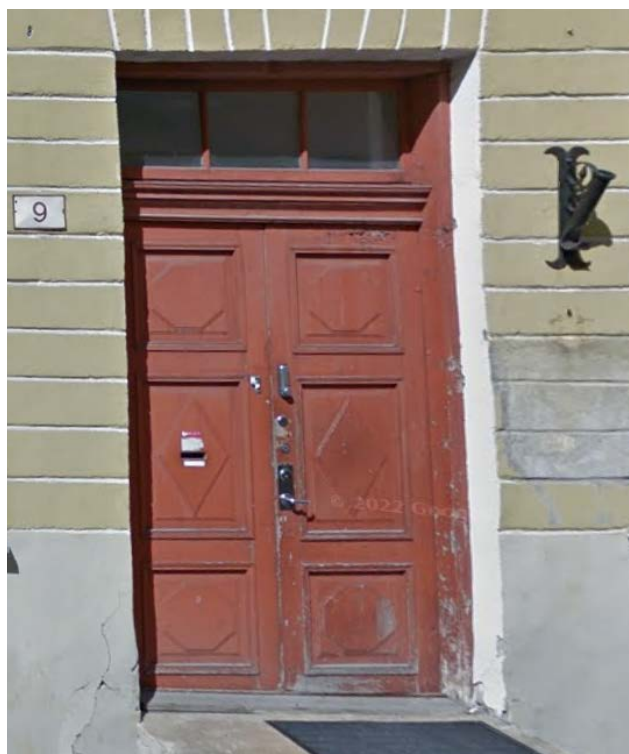
Foto 124. Põhjapoolne välisuks nüüd, aastal 2022.

Antud uuringute käigus ei vaadatud praeguse välisukse sillust, seda tuleks kindlasti tulevikus teha. Kuna tegemist on 1843. aasta aknaavaga võivad siingi olla peidus taaskasutatud baroksed sillusetalad.

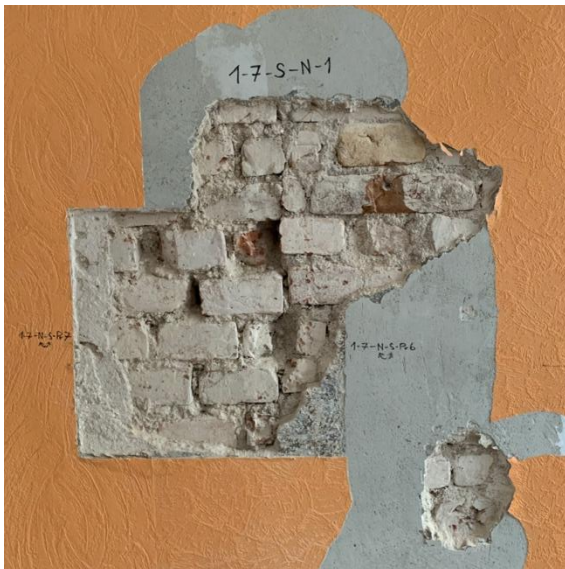
Foto 127. SONDAAŽ **1-7-S-N-1** krohvisondaaž põhjaseinas. Seina müüriladu on tellistest. Osa avatud pinnast on kaetud 1843. aasta krohviga, alumise osa tumedama värvitooniga viimistletud krohv ühtib 1900. aasta ukse asukoha muutmisega seotava krohviga, mida tuvastati ka sondaažil **1-7-S-E-3**.

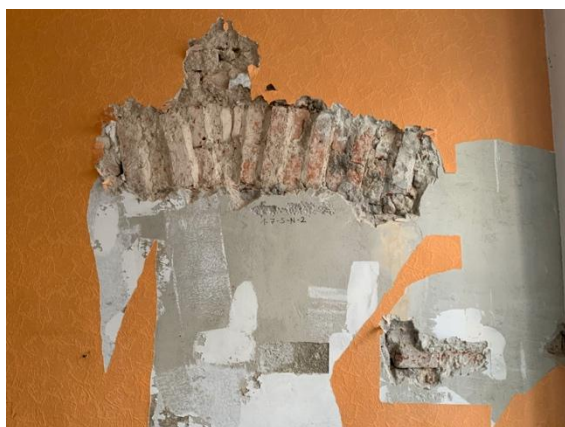
Foto 128. SONDAAŽ **1-7-S-N-2** krohvisondaaž põhjaseinas, mis näitab varasema ukse ja ukseilluse asukohta. Veel 1971. aasta põhiplaani on ukse asukoht märgitud läbitava avana. Ukseava on kinni kaetud tsementkrohviga. Sondaaž vastasseinas (**1-7-S-S-6**) viitab analoogselt teljel asunud uksele, moodustades seega anfilaadse läbikäigu, mis ulatus ruumist 1-3 kuni ruumini 1-7.

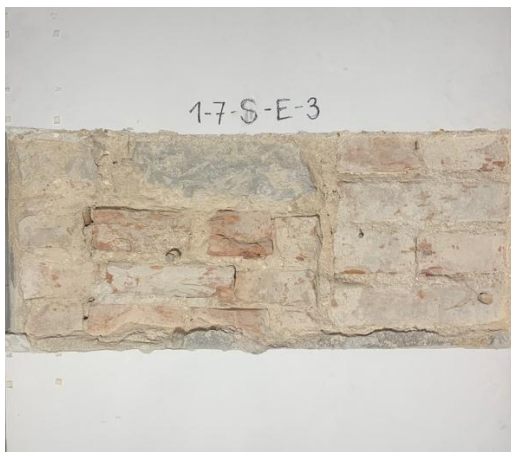
Foto 129. SONDAAŽ **1-7-S-E-3** krohvisondaaž idaseinas, kahe akna vahel. Müüritises välja loetav püstvuuk, mis viitab avatäidete ümberehitusele. Varasemale ehituslahendusele viitab keskmine, paekivist ja tellisest laotud osa millest mõlemale poole on hilisema ehitusjärgu käigus laotud aknapaale. Müüritise peal on suurema teraga krohv, mida on põhjust seostada 1900. aasta fassaadi ümberehitusega ning mis esineb ka teistes ruumi osades. Lõunapoolse akna asukohal paiknes enne 1900. a. ümberehitust ukseava.

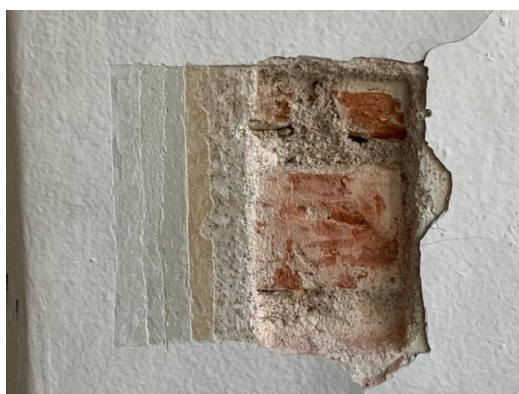
Foto 130. SONDAAŽ **1-7-S-E-4** viimistluskihtide ja krohvi sondaaž lõunapoolse akna aknapaalel. Konstruktsioon on laotud tellistest, mida katab üks krohvikihit millel omakorda on tuvastatud 5 värvikihti. Krohv seostub oletatavasti 1900. aasta ümberehitusega.

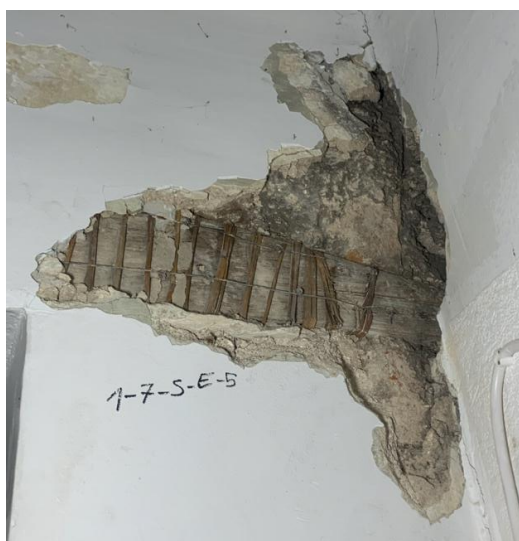
Foto 131. SONDAAŽ **1-7-S-E-5** krohvisondaaž idaseina lõunapoolses nurgas. Krohvikihit all näha akna silluse puidust osa, mis on kaetud traadiga kinnitatud rooga ning mis ulatub kuni ruumi lõunaaseinani välja. Silluse viimistlus ühtib nii käesolevas ruumis kui ka teistes ruumides avatud aknasillustega ja peegelvõlvidega ning on seega seotav 1843. aasta ümberehitusega, mil sellel asukohal paiknes hoone teine peauks.

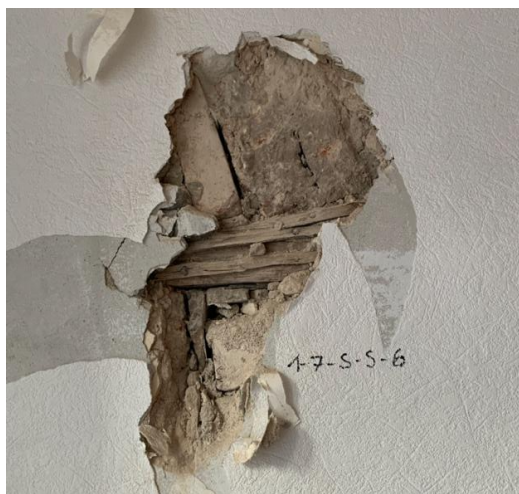
Foto 132. SONDAAŽ **1-7-S-S-6** krohvisondaaž lõunaseinas, mis näitab varasema ukse ja ukse silluse asukohta. Ava paikneb samal, anfilaadi moodustaval teljel põhjaseinas avatud uksega. Uksesillus on laotud tellistest ning tugevdatud puidust talaga. Krohvide vaatlusele ja ehitusloogikale tuginedes on põhjust siduda selle ukse kinniehitamist 1900. aasta ümberehitusega.

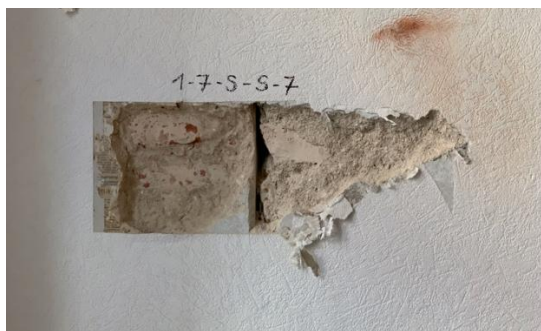
Foto 133. SONDAAZ **1-7-S-S-7** – krohvisondaaž lõunaseinas. Sondaaž paikneb otse sondaaži **1-7-S-S-6** all ning sellel on näha vastava endise ukseava idapoolset uksepalet. Ukseava paled on laotud tellistest ning viimistletud faasitud nurgaga sileda pinnana.

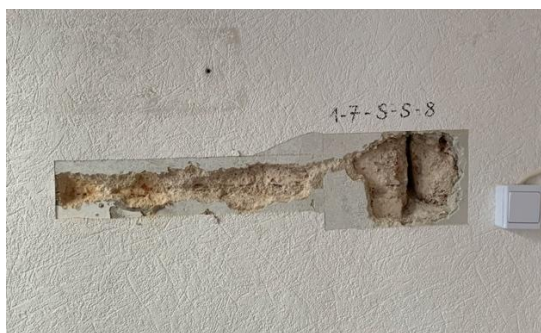
Foto 134. SONDAAZ **1-7-S-S-8** – krohvisondaaž lõunaseinas. Käesoleva sondaažiga on otsitud sondaažilt **1-7-S-S-7** leitud uksepalele analoogset vastet ukse teisel poolel, kuid selles mahus teostatud sondaaž soovitud tulemust välja ei andnud. Välja on võimalik lugeda vaid tellistest müüriladu ning arvatavasti 1900. aastaga seostuvat krohvikihiti.

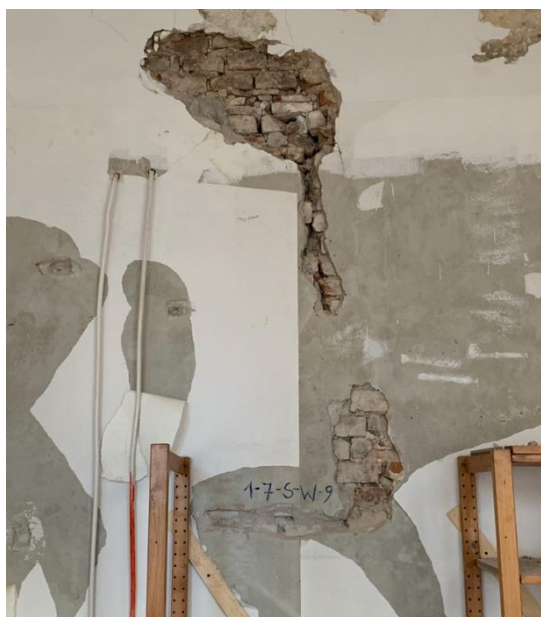
Foto 135. SONDAAZ **1-7-S-W-9** – krohvisondaaž ruumi lääneseinas. Arvestades sellega, et kuni 1900. aasta ümberehituseni paiknes käesolevas ruumis hoone teine peauks, peaks ehitusloogikast lähtudes ka ruumi lääneseinas olema mingisugune läbipääs. Sondaažiga avatud alalt ei tulnud välja uksepilluseid ega teisi seal paiknenud avale viitavaid elemente, kuid oleks soovitatav seina suuremas mahus avada, et selgitada välja, kas selles seal on paiknenud avatäide või mitte. Sondaažilt loetav vaid tellistest müüriladu, ehkki selle konarlik iseloom viitab millegi kinnimüürimisele.

Kuna aknasilluste puhul on tegemist 1843. aasta ehitusjärgu käigus taaskasutatud baroksete taladega, tuleks ka need täismahus avada ning restaureerida. Restaureerimistöode käigus tuleks avada ning lähemalt uurida ka läänepoolse akna sillust ning vastavat müüriladu, kuna sealt välja loetav info võiks anda lisainformatsiooni 1900. aasta ümberehituse eelse peaukse lahenduse kohta.

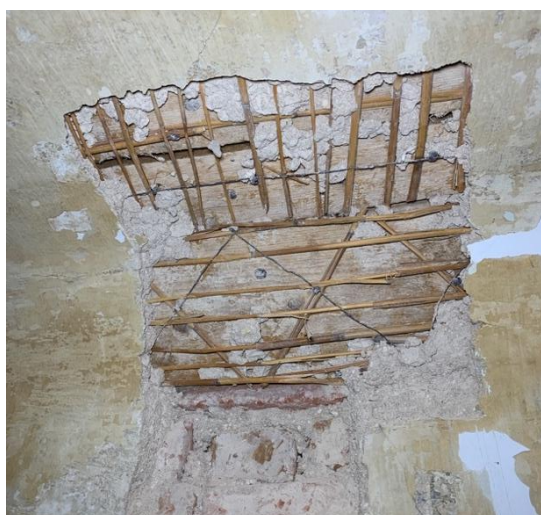
Foto 136. SONDAAZ **1-7-PV-N-10** – krohvisondaaž põhjaseina peegelvõlvi. Võlvi konstruktsiooniks on sepanaeltega kinnitatud lauad ning traadiga kinnitatud roomatt. Otse konstruktsioonil on 1843. aastaga seostuv krohvikihiti. Peegelvõlvi konstruktsioon jätkub ka laes (Sondaaž **1-7-L-N-11**), mis kinnitab, et lagi ja peegelvõlv pärinevad samast ehitusjärgust.

Käesoleva ruumi vanima tuvastatava ehitusjärguna väärksid säilitamist ennekõike 1843. aasta ümberehituse aegsed kihid, mis on täismahus säilinud peegelvõlvidel ja laes. Juhul kui on plaanis avada ka teistes ruumides sama anfilaadirea ukсед, tuleks avada ka selle ruumi põhja- ja lõunaseinast avastatud ukseavad.

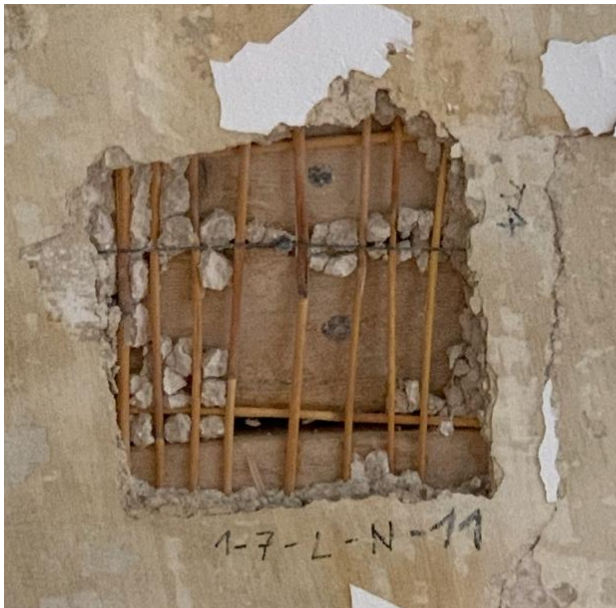
Foto 137. SONDAAZ **1-7-L-N-11** krohvisondaaž ruumi lae põhjapoolses osas. Lae konstruktsioon (sepanaeltega kinnitatud lauad ning traadiga kinnitatud roomatt) ühtib peegelvõlvi konstruktsiooniga.

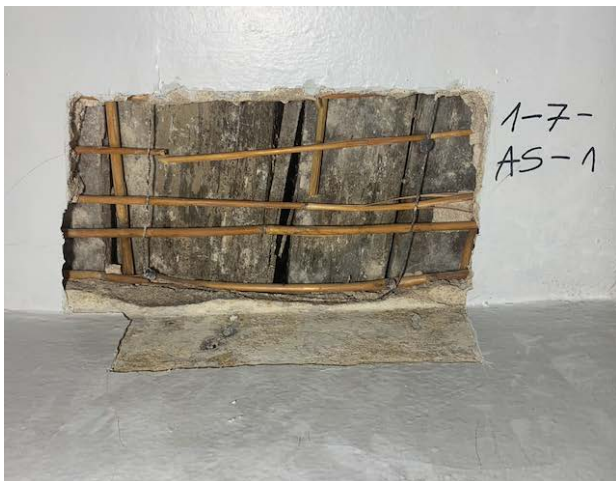
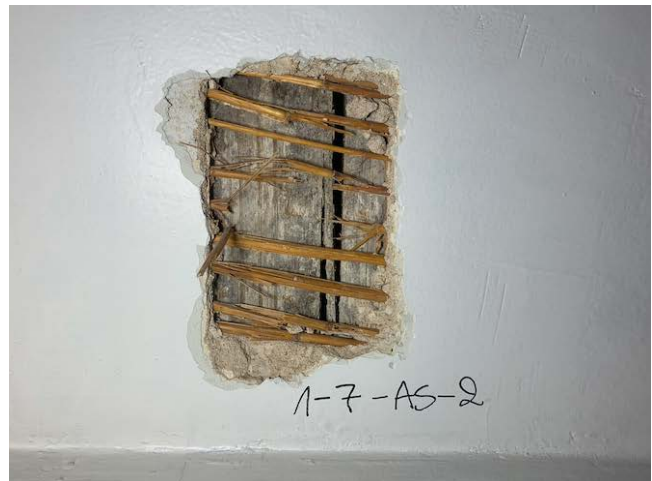
Foto 138-139. Kõrvutatud SONDAAZ **1-7-AS-1** ja SONDAAZ **1-7-AS-2** – krohvisondaažid ruumi aknasillustel näitavad, et aknasilluste lahendus ühtib ülejäänud hoone aknasillustega. Kuigi taladel ei ole tuvastatud maalinguid, viitavad ehitusmaterjalid siiski 1843. aasta ümberehitusele ja varasemate ehitusjärgkude materjali taaskasutusele.
