Objekt: Toomgildi hoone, Ehitismälestis reg. nr 2589/291, Harju maakond, Tallinn, Kesklinna linnaosa, Toom-Kooli tn 9
Tellija: RTG Projektbüroo AS; Paju 2, Tartu; Peterburi tee 2f, Tallinn
Teostaja: H&M Restuudio OÜ, Muinsuskaitse pädevustunnistus PT 386/2009 Reg.kood 12001281

TOOM-KOOLI 9 VIIMISTLUSUURINGUTE JA AVATÄIDETE INVENTEERIMISE ARUANNE

Tallinn 2022

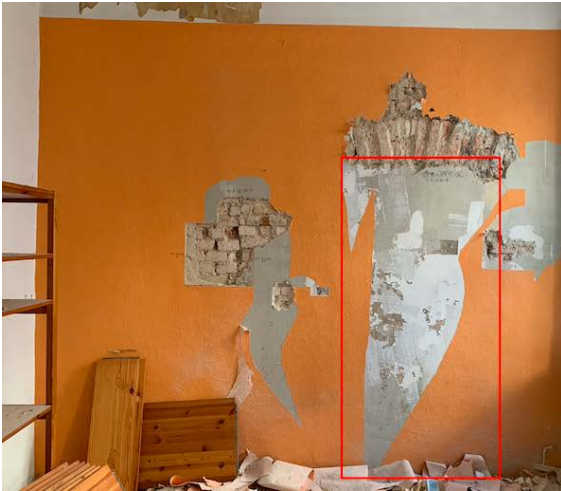
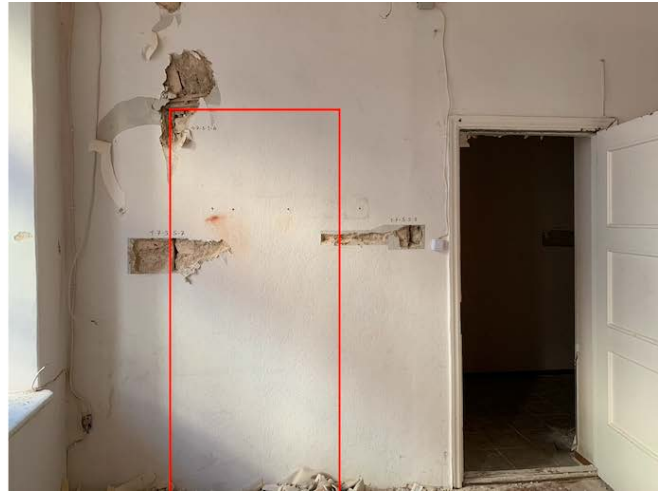
Foto 140-141. Sondaažidega avatud ukseavad põhja- (vasakul) ja lõunaseinas (paremal)

Veel 1971. aastast pärinevatel plaanidel on seevastu põhjaseinas ja lääneseinas avastatud ukseavad kujutatud läbitavate avadena, mistõttu nende sulgemine dateerub hilisemasse perioodi.

Käesoleva ruumi vanima tuvastatava ehitusjärguna väärksid säilitamist ennekõike 1843. aasta ümberehituse aegsed kihid, mis on täismahus säilinud peegelvõlvidel ja laes. Juhul kui on plaanis avada ka teistes ruumides sama anfilaadirea ukсед, tuleks avada ka selle ruumi põhja- ja lõunaseinast avastatud ukseavad.

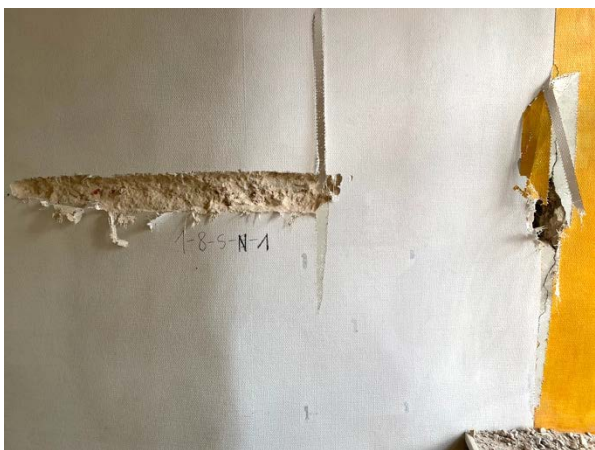
Foto 143. SONDAAŽ **1-8-S-N-1** – väga paks ning ruumi aknasse kaarega jooksev põhjasein. Sondaaži eesmärk oli tuvastada, kas tegemist on varasema hoone seinaga. Sein on valdavalt paekivist. Krohv seina peal on tüüpiline 19. saj keskpaiga krohv, kuhu on lisatud katusekivide tükke. Erisusi krohvis ja seina struktuuris üldise seinapinna ja aknaava poole laieneva seiniosa vahel ei leitud.

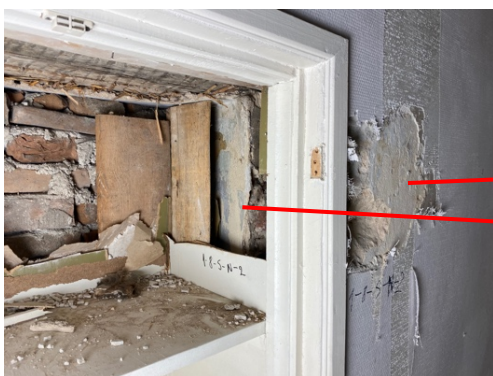
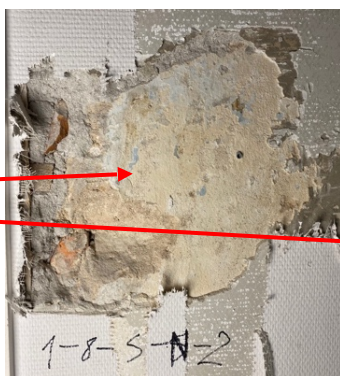
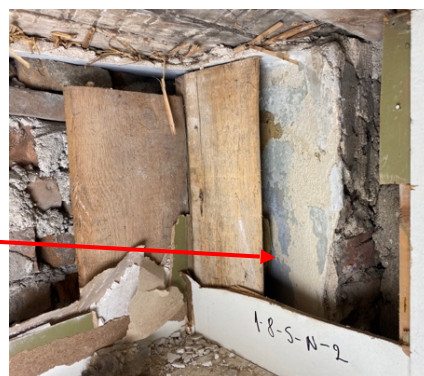
Foto 144-146. SONDAAŽ **1-8-S-N-2** Sondaaž ruumi põhjaseina niššis. Sisesein on laotud valdavalt telliskivi täitega paest. Algne ava on kinni müüritud, kusjuures puitsillus on sarnaselt teiste 19. saj keskpaiga ümberehitustega roomatiga kaetud. Krohv ava sees on tüüpiline nn 1843. a. krohv.

Kindlasti peaks täismahus lahti võtma ka nišši, et selgitada välja selle algne funktsioon ja vorm. Nišši avamise järgselt saab otsustada, mil moel see eksponeerida. Aknasillused peaks samuti täismahus avama, et selgitada välja, kas neil on maalinguid. Põhjaseinas leitud ukseava võiks avada ja eksponeerida.

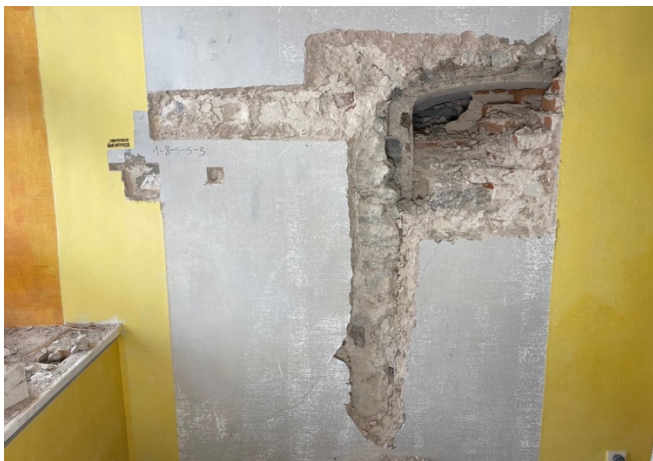
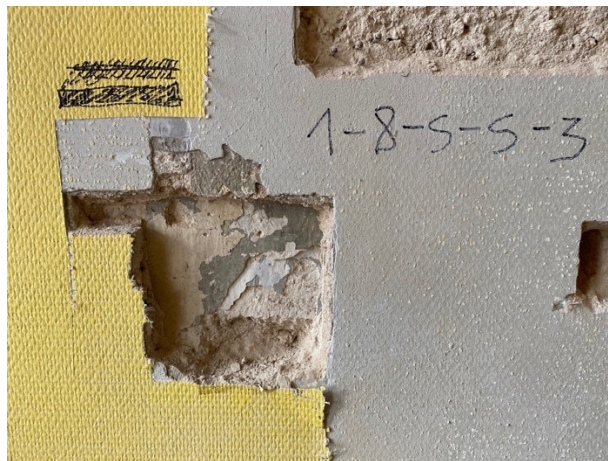
Foto 147-148. SONDAAŽ **1-8-S-S-3** ja **1-8-S-S-3A** Sondaaž ruumi lõunaseinal aknapale kõrval. Sondaažiga tuvastati, et tegemist on 1843.a ümberehituse eelse hoone välisseinaga, kus renoveerimiskrohvi all on terve seina ulatuses säilinud varasem krohv ning millalgi hiljem kinni müüritud nišš. Varasemal krohvikihil on vähemalt 7 lubivärvi kihti.

Seinapinnalt leiti 2. korruse niššiga kohakuti olev (ukse)ava või nišš (vt ruum 2-8). Ava sisekülgede krohv on sarnane eeldatava 19. sajandi suurema ehitustegevuse krohviga. Ava sees on vaid valged lubjakihid. Lõunapoolne paekivisein on ilma täiendava tellisetäiteta, seeg eeldatavasti vanem kui tellise ja paekivi seguna laotud hilisemad seinad.

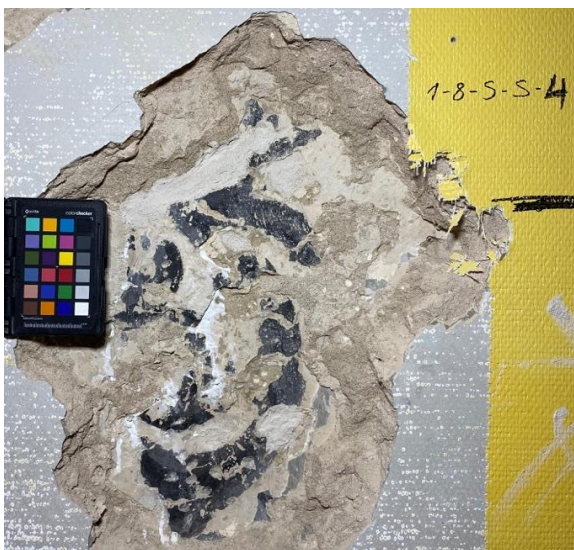
Foto 149. SONDAAŽ **1-8-S-S-4** –sondaaž lõunaseina keskosas, kus varasema krohvi esimesel viimistluskihil paljandus algse hoone ehitusaegne maaling.

Ruumi kõige olulisem osa on lõunaseina varaseim maalingukiht, mis tuleks suurima ettevaatusega täismahus avada. Seda peaks kindlasti tegema konservator, et paralleelselt avamisega maaling konserveerida. Seina peaks avama täismahus, et eksponeerida 19.saj ümberehituse eelseid kihistusi.

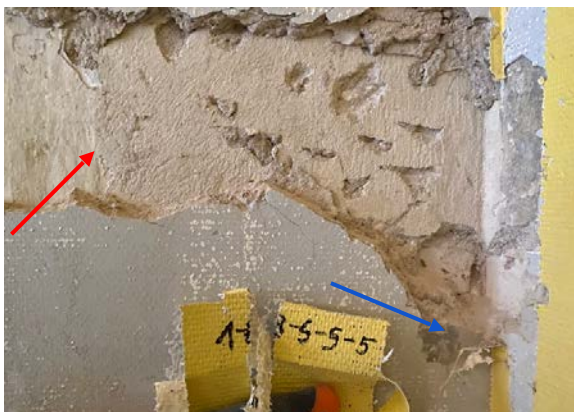
Foto 150. SONDAAŽ **1-8-S-S-5** – sondaaž ruumi edelanurgas, ruume 1-8 ja 1-9 eraldava vahesina nurgas. Sondaaž näitab, et need ruumid eraldati vähemalt 19.saj keskel vahesinaga, kuna 1843.a eelne krohv ulatub üle nurga (punase noolega on näidatud, kust varasemale krohvile liitub 19.saj ümberehituse krohv). On näha kahe seina ühildumist, kus ristuva seina ühendus vanema otsaseinaga on telliskividest (märgitud sinise noolega).

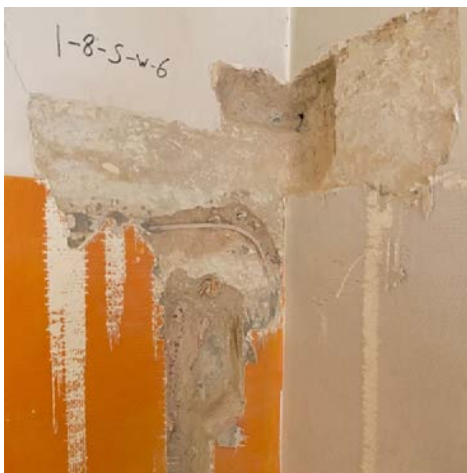
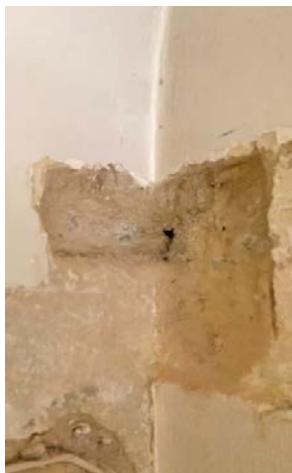
Foto 151-152. SONDAAŽ **1-8-S-W-6** sondaaž ruumi loodenurgas. Põhjalõuna suunaline kaar ja selle ühildumine seinaga. Mõlemad seinad paekivist, kaare peal on kasutatud krohvi sees täitena katusekive, mis viitab 1843.aasta krohvile. Sondaažist tuleneb, et kaar ja sein on samaaegsed. Märkimisväärseid viimistluskihte ei leitud.

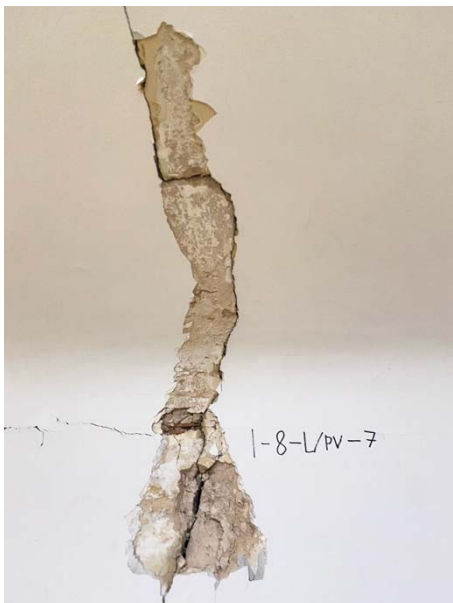
Foto 153. SONDAAŽ **1-8-L/PV-7** Täiendav sondaaž kaare keskosas, laes ja peegelvõlvil. Kaare võlvil leiti sarnaselt ülejäänud seintega eeldatav 1843. a. ehitusaegne krohv koos sellele iseloomuliku roomatiga. Märkimisväärseid viimistluskihte peegelvõlvil ega laes ei leitud.

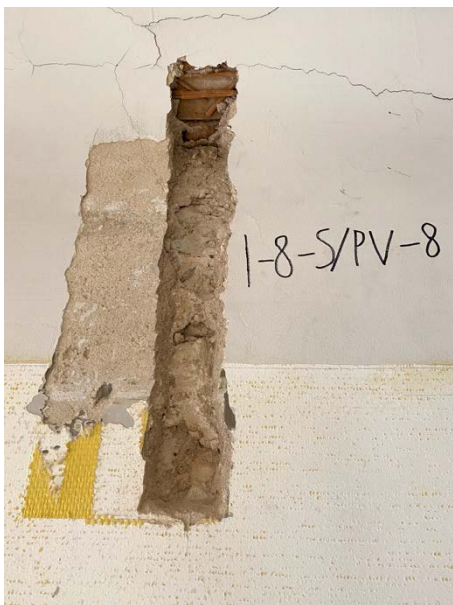
Foto 154. SONDAAŽ **1-8-S/PV-8** – Lõunapoolsel seinal ja peegelvõlvil leiti vaid eeldatava 1843. a. ehitusjärgu krohv ja peegelvõlvil olev roomatt.

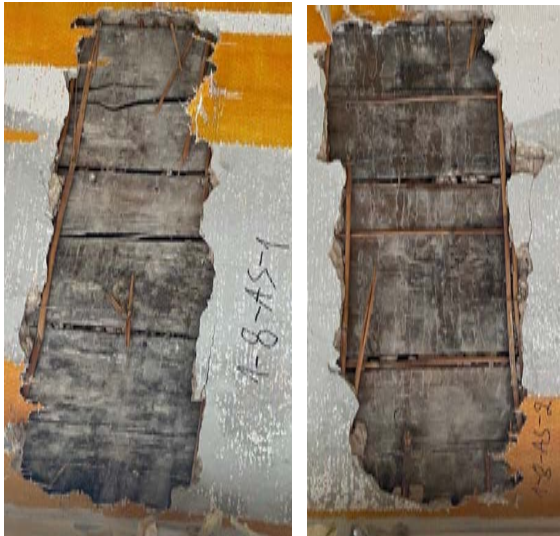
Foto 155-156. Aknasillused **1-8-AS-1** ja **1-8-AS-2**
Ruumi kummagi aknasillusel paljandub sarnane varasemate talade taaskasutus, kuid kas need on ka maalingutega kaetud, uuriungute käigus tehtud avangute põhjal ei selgunud. Teostatud sondaaži-akendes maalinguid ei paista.

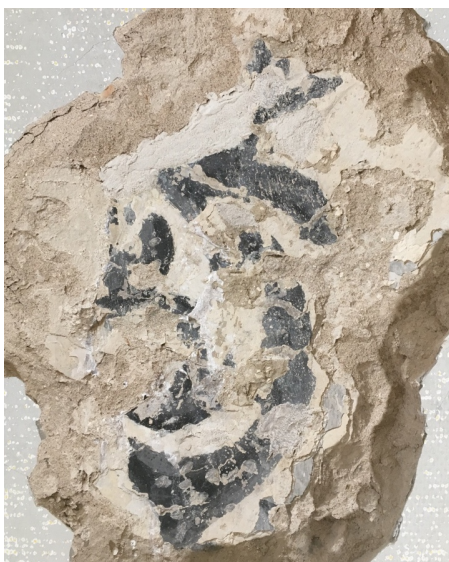
Foto 157. Barokne akantusmaaling lõunaseina varaseimas viimistluskihis.

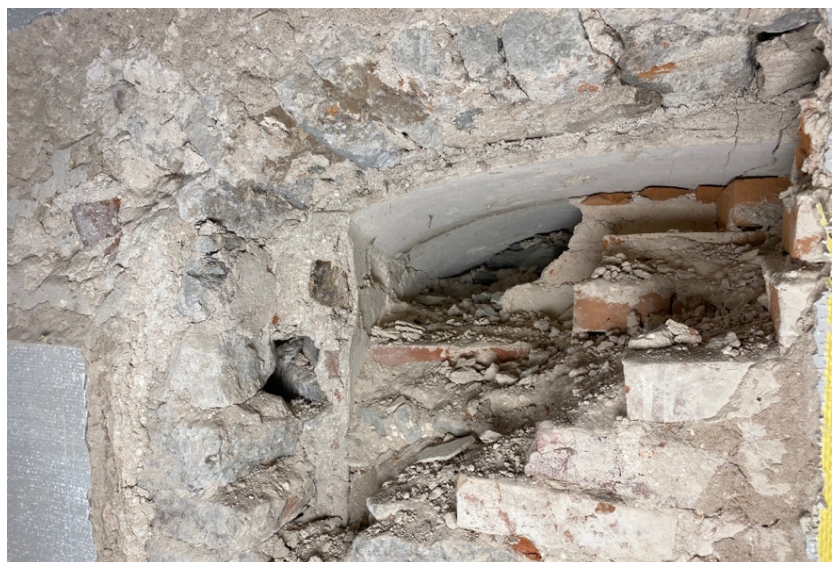
Foto 158. Lõunaseina osaliselt avatud ehitusaegne nišš.

Algses välisseinas paiknes ka sügav nišš, mis laoti kinni millalagi hiljem, ilmselt 20 sajandil (sellele viitab kinnimüürimiseks kasutatud tellise ja krohvi tüüp). 1843.a renoveerimisel jäi see veel avatuks, millele

viitab selle perioodi krohv nišši paledel. Kas ja kuhu nišš avaneb, nende uuringute käigus ei selgunud. Nišš näib olevat kinni laotud kahelt poolt.

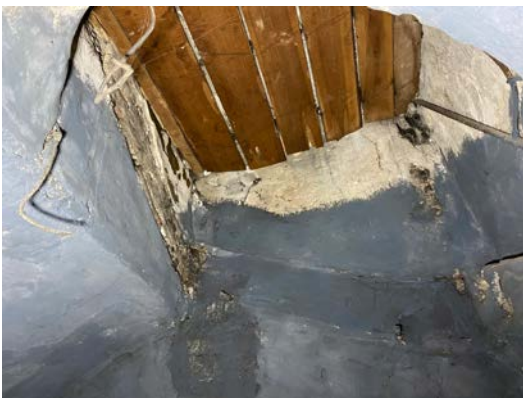
Ruumi läänepoolses osas võib olla olnud trepp, millele märke võiks näha ruumi all olevast keldrist. Trepp võiks ka selgitada ruumis paiknevaid kaari. Samas võivad kaared olla hoopis seotud kunagise mantelkortsuga (ehkki kaartel tehtud sondaažidelt ei leitud pigistumist, nagu leiti mujalt küttekehade juurest).

Foto 159. Ruumi 1-8 loodenurga all keldris olev auk ja diagonaalne joon, mis võiks vihjata kunagusele trepile. Noolega on näidatud ukse umbkaudne paiknemine plaanil.

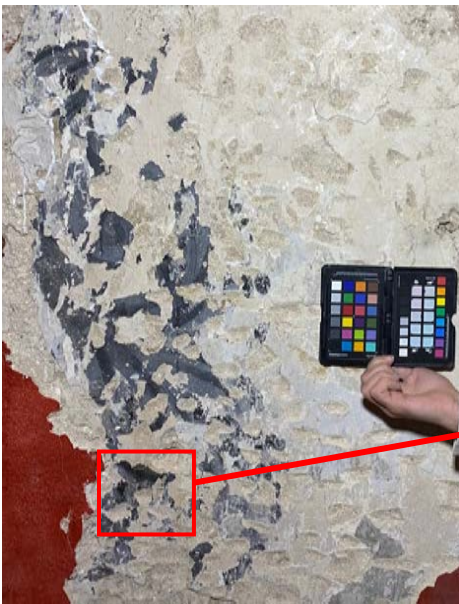
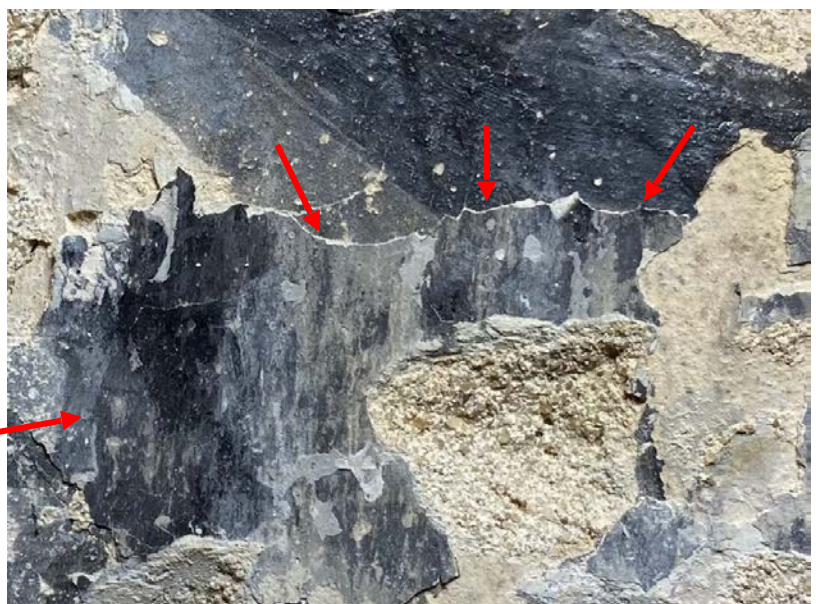
Foto 161-162. SONDAAŽ **1-9-S-S-1** Sondaaž ruumi lõunaseinal keskel. Sondaažiga tuvastati, et tegemist on 1843.a ümberehituse eelse hoone välisseinaga, kus renoveerimiskrohvi all on osaliselt säilinud varasem krohv. Varasemal krohvikihil on kahes alumises kihis säilinud ilmselt barokkperioodi maalingud. Maalingute peal on veel korduvalt heledad monokroomsed lubivärvi kihid.

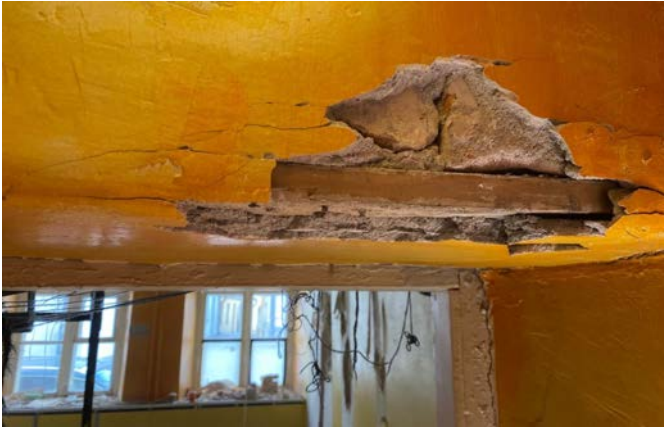
Foto 163. SONDAAZ **1-9-S-E-2** Uksesilluse keskosa. Kogu konstruktsioon näib pärinevat 1843.aastast, millele viitab sillust kattev krohv.

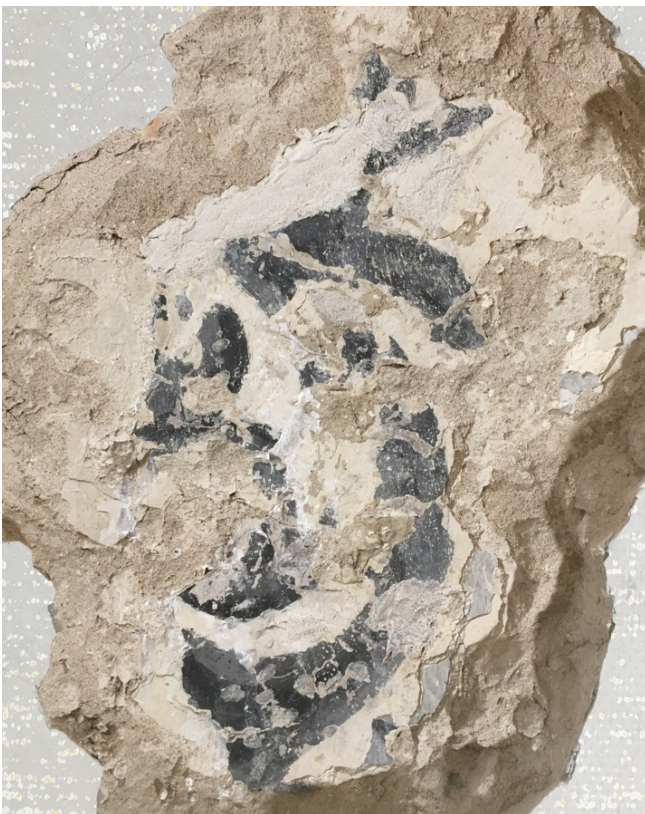
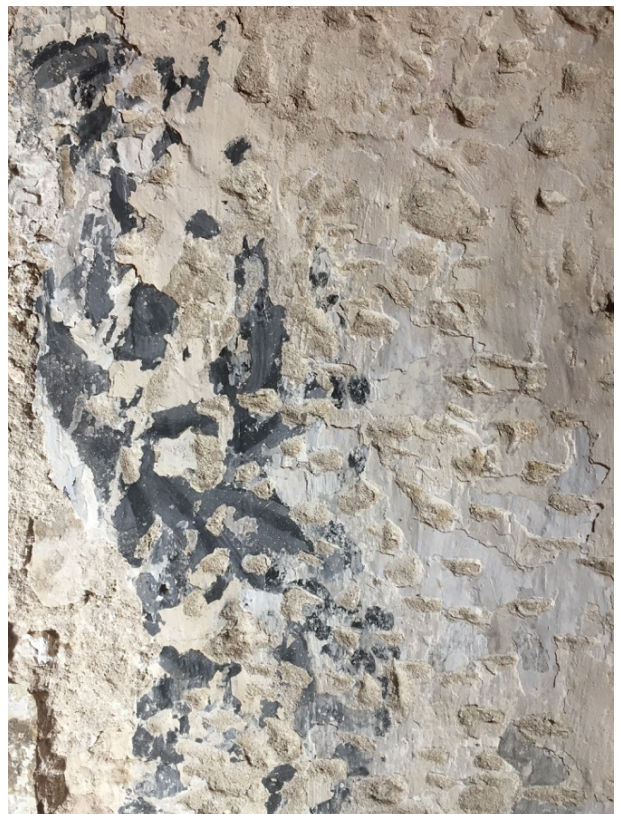
Foto 164-165. Varasemad akantusemotiividega seinamaalingud ruumis 1-8 (vasakul) ja 1-9 (paremal).

Sarnaselt ruumi 1-8 maalingutele on need üsna avariilises seisukorras. Paralleelselt avamisega kinnitati irduv maalingukiht (akrüüldispersiooni Medium für Konsolidierung 5% vesilahusega) ning vajadusel kinnitati ka krohvikih (servakinnitused tehti lubikrohviga ning lahtised krohviipiirkonnad kinnitati Ledan D3 injekteamismõrdiga).

Sarnaselt kõrvalasuva ruumi 1-8 tuleb siingi maalingud maksimaalses mahus avada. Seda peab tegema professionaalne konservaator, kuna nende habras seisukord nõuab kohest sekkumist. Lisaks maalingutele peaks avama ja eksponeerima kogu varase hoone krohvi ruumi lõunaseinas.

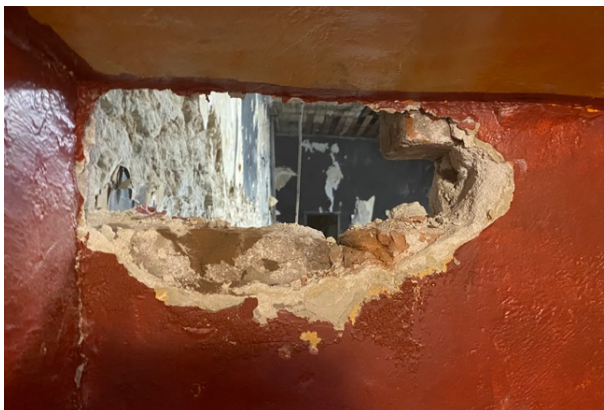
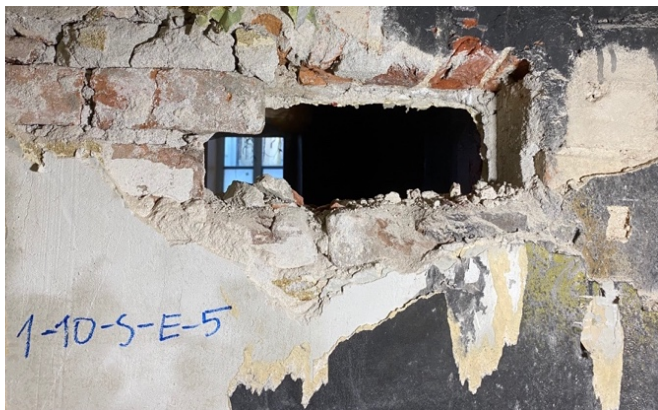
1843. a ümberehitusega on siitkaudu viinud uks B-hoones asuvasse suurde Gildisaali. Kas ava eksisteeris ka 1843.a ümberehituse eelses hoones, pole teada, kuid kindlasti oli see olemas alatest ümberehitusest – seda kinnitab uksepalest leitud krohv ning silluse tüüp, mis vastavad 19.saj kekpaiga ehitustööde tunnustele. Millal uks suleti, pole teada – ehk toimus see 1900.aastal, mil suleti saali põhjapoolne uks (vt selle kohta täpsemalt pt 1-10).

Foto 166-167. Ruumi 1-9 ja 1-10 ehk saali idaseina vaheline ava: vasakpoolsel fotol ruumi 1-9 poolt, parempoolsel saali poolt vaadatuna.

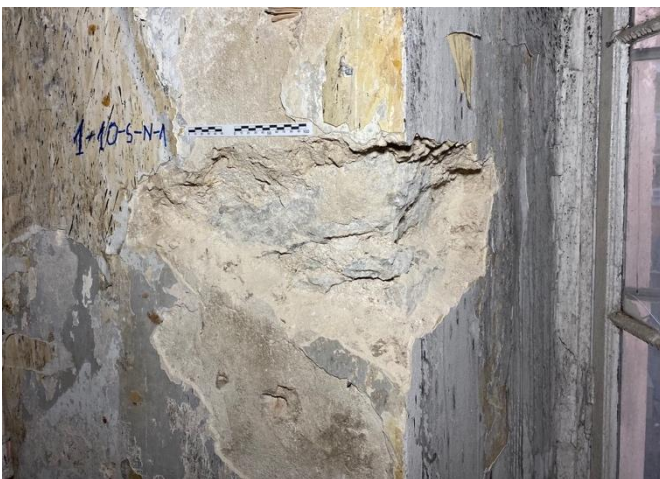
Foto 169. SONDAAŽ **1-10-S-N-1** – Krohvi-sondaaž aknapalel, kus on näha ruumi ehitusmaterjal (paas) ning kaks krohvikihiti. Esimesel krohvikihil eristatavad viimistlused puuduvad, teisel on säilinud ainult paar kihti monokroomset värvi.

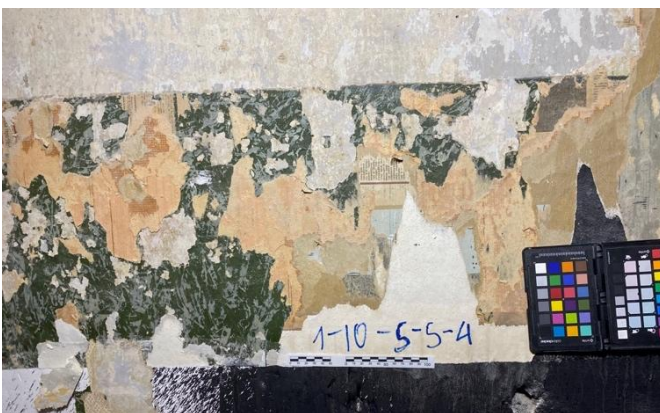
Foto 170. SONDAAŽ **1-10-S-S-4** Viimistluskihid ruumi lõunaseinal. Tapeedikihid (pigem 20.saj) on ainult lambriitsoonis, seina põhiosas piirdub säilinud viimistlus vaid mõne monokroomse kihiga.

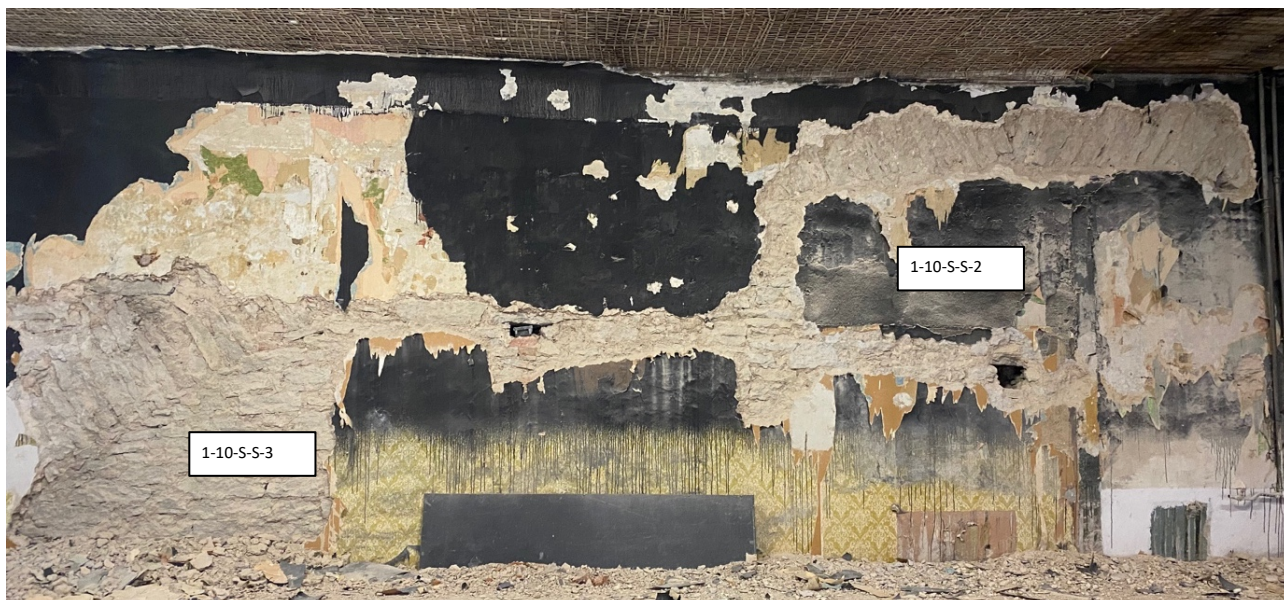
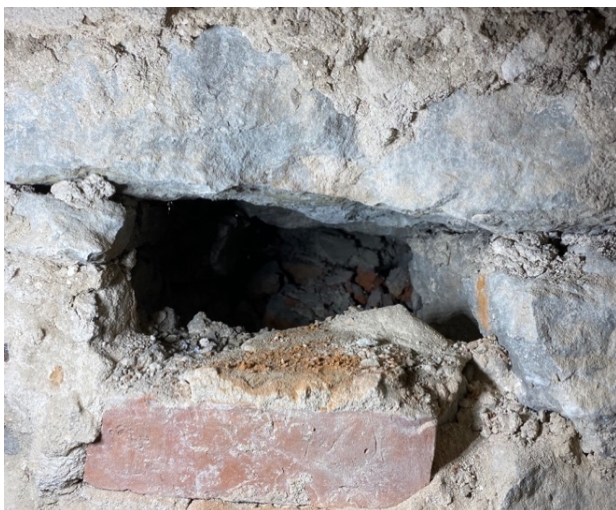
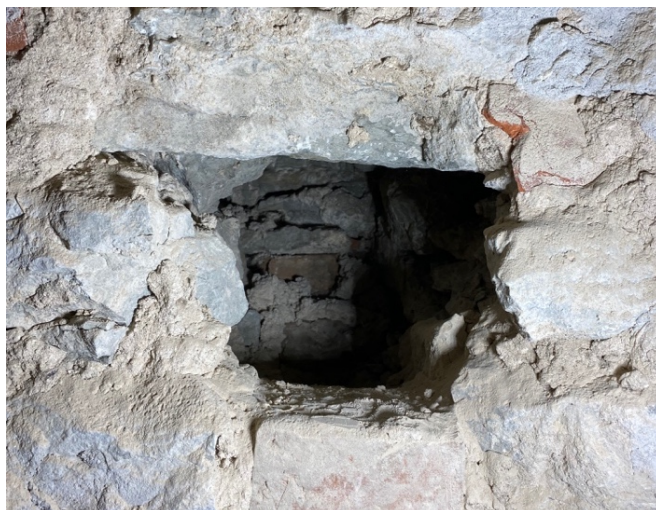
Foto 171-173. SONDAAZ **1-10-S-S-2** / **1-10-S-S-3** – üle kogu seinapinna ulatuvad krohvisondaažid ruumi lõunaseinas, milles paljandub kaks sillusekaart (kergenduskaart) ning avad / augud seinas, mis tunduvad olevat millalgi hiljem (väljapoolt) kinni laotud.

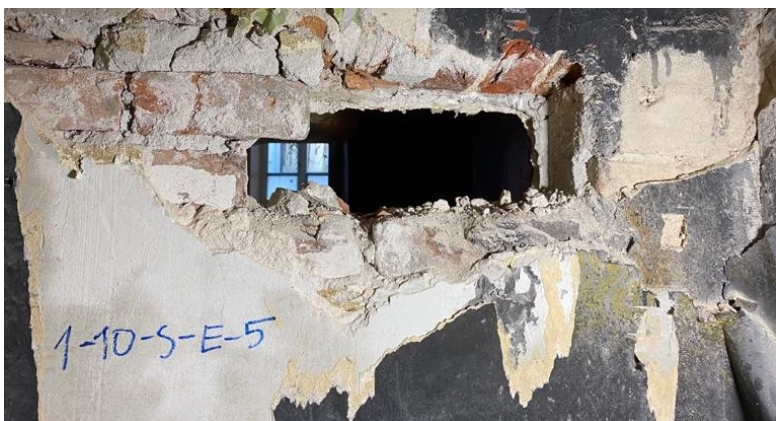
Foto 174. SONDAAZ **1-10-S-E-5**
Krohvisondaaž ruumi kagunurgas, kus paljandub ava ruumi 1-10 ja 1-9 vahel.

Uuringute käigus leiti idaseinast veel üks ava, mis varem ei olnud teada. See paikneb idaseina lõunapoolses tsoonis sümmeetriliselt varasema põhjapoolse uksega ning viib kummalisse väikesesse vaheruumi (ruum 1-9). Mis aega ukseava paigutub, on raske öelda, kuid punase tellise kasutus sillusematerjalina võiks selle siduda pigem 19.sajandi keskpaigaga. Ilmselt suleti see koos põhjapoolse uksega.

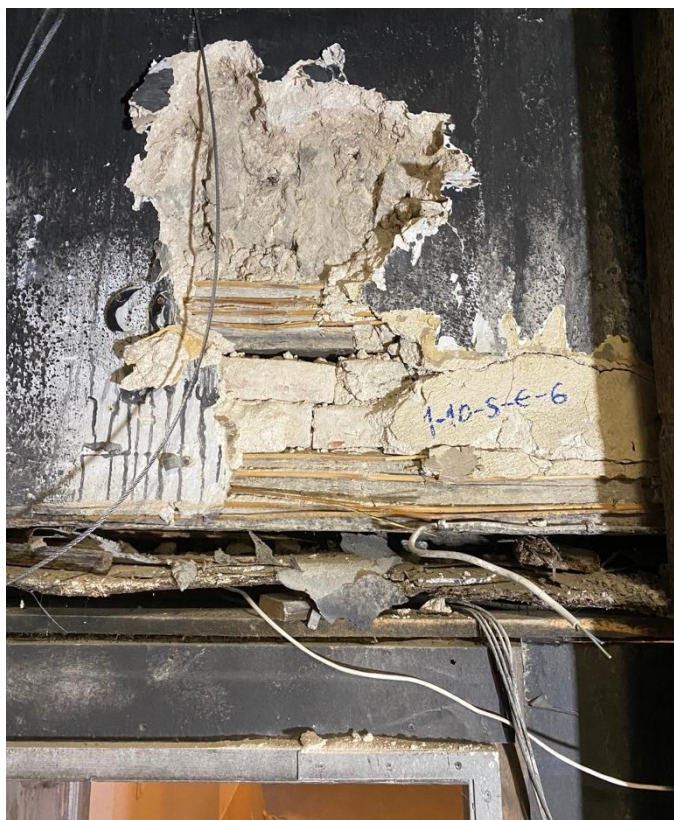
Foto 175. SONDAAZ **1-10-S-E-6** Krohvi-sondaaz ruumi idaseina ukseava kohal, kus on näha kaks roomatiga kaetud puitsillust. Ava on tõenäoliselt tekkinud pärast peafassaadi ukse asukoha nihutamist (u 1900), kui kogu avade telg nihutati lõuna suunas. Selgelt on näha, et sillus on ehitatud kättesaadavatest materjali-dest ning üsna rohmakalt.

Siis müüriti ilmselt kinni ka saali idaseina varasem kõrge (ligi 3 m) ja pidulik uks ning avati praegune, oluliselt tagasihoidlikum ukseava. Kummalise ehitusliku detailina on uuel ukse kahekordne puitsillus (vt SONDAAZ **1-10-S-E-6**).

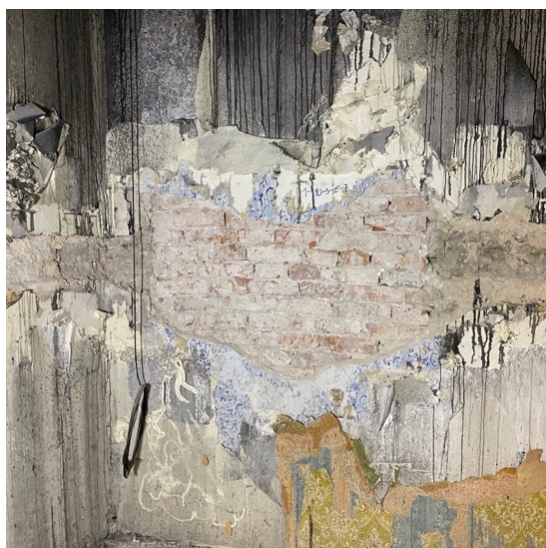
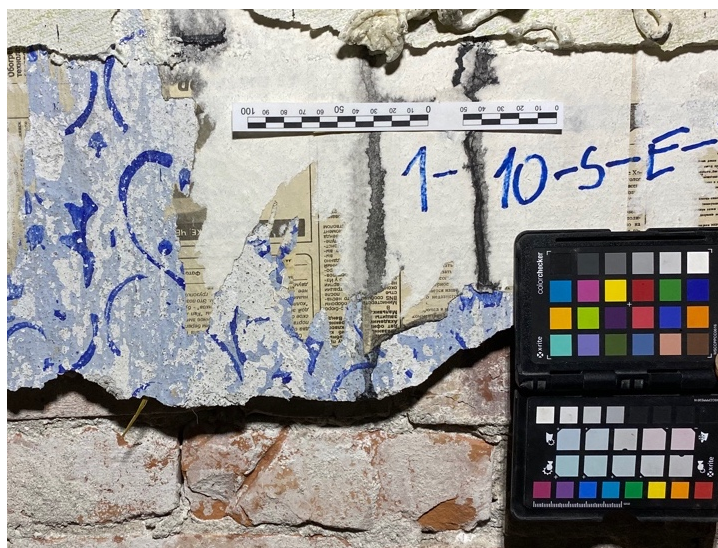
Foto 176-177. SONDAAZ **1-10-S-E-7** – Krohvisondaaž ruumi loodenurgas, mis avati juba 1998. a uuringute käigus⁵⁰ ning mida antud uuringute raames laiendati. Paljandub kinnimüüritud ava, mis oli ilmselt esifassaadi lõunapoolse peaukse nihutamiseni aastal 1900 ruumi peasissepääs. Siis nihutati kogu selle tiiva uksi, ei säilitada sissepääsude teljelisus.

Ühtlasi paljandub selles sondaazis üks väheseid märke ruumi viimistlusest. Tegemist on sinistes toonides rullmustriga, mille stilistika viitab pigem kuulumisele II maailmasõja eelsesse aega.

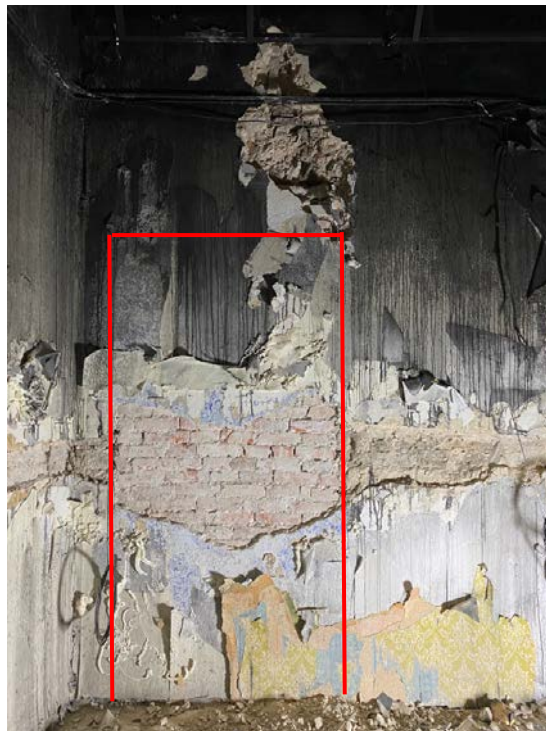
Toonaset uuringute käigus tuvastati sondeerimisel ka ruumi algne ukseava, mis asus hoone lõunapoolse välisuksega samal teljel. Käesolevate uuringute käigus laiendati olemasolevat sondaaži, et ava paremini välja joonistuks. Samal teljel paikneb ka saali peal asuva ruumi (2-13) varasem ava.

Foto 178. Punasega märgitud varasema ukseava piirid idaseinas. Ukse kõrgus u 280, laius u 130.

Ruumis ei ole säilitamisväärsid viimistlusdetalle. Soovi korral võib eksponeerida ehituslikke elemente ja tarindeid (suletud ukseavasid, kergenduskaari).

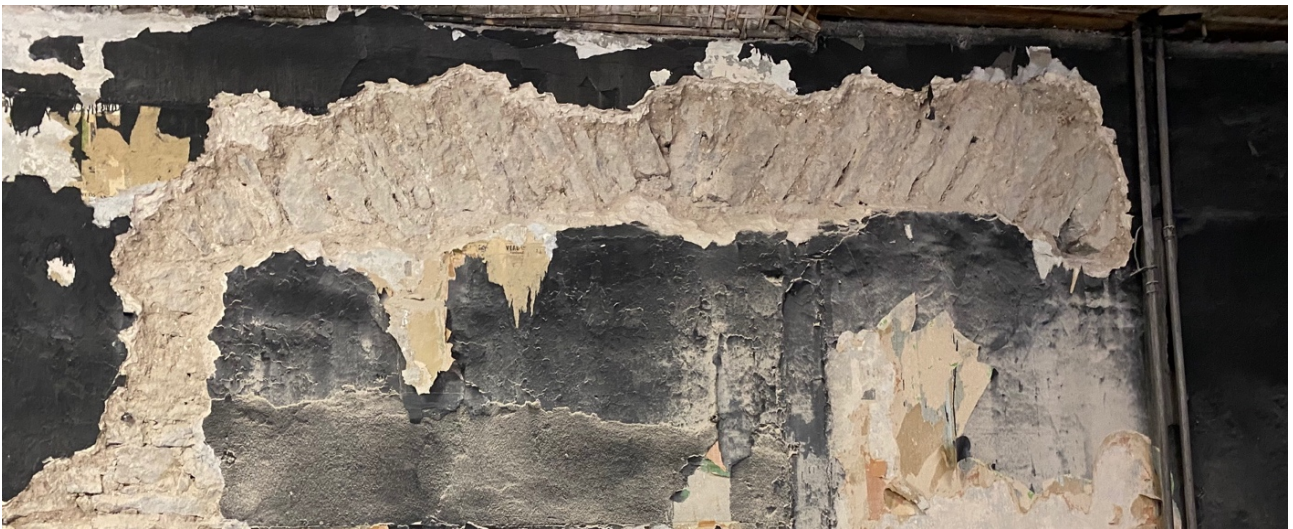
Foto 181. Pisut rohmakalt laotud kergenduskaar ruumi lõunaseinas.

Mingeid märke varasemast krohvist uuringute käigus ei leitud. Kuna tegemist on keerulise ehitisega, vallikraavi täitepinnasele ehitamine on ilmselt algusest peale toonud kaasa probleeme hoone staatikas (millele viitab kergenduskaarte rohkus ja väljavajumised), siis ehk selgitab see asjaolu varasemate krohvide puudumist.

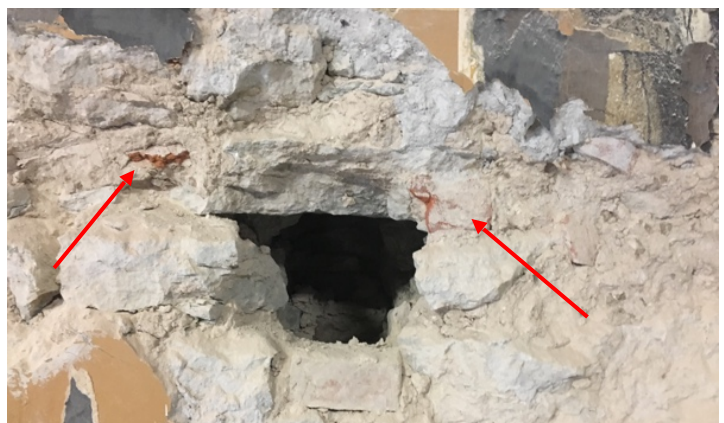
Foto 182. Katusekivi kasutamine krohvi täitematerjalina, mis on iseloomulik 19.saj ümberehitusele.

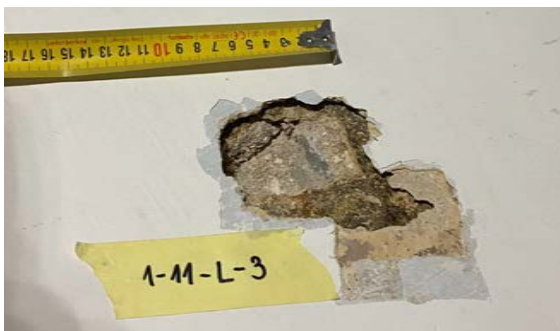
Foto 186. SONDAAZ **1-11-L-3** Laesondaaž ruumi silindervõlvitud laes ruumi idapoolses otsas. Lage on kaks korda krohvitud, kuid pealmised viimistluskihid on alumistest lahti ning nende vahel on tühimik. Silindervõlv on laotud paekivist.

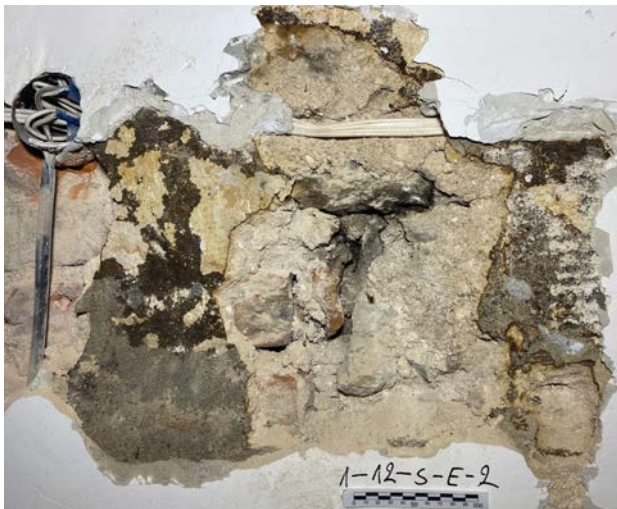
Foto 190. SONDAAZ **1-11-S-E-2** Sondaaž asub samuti ruumi idaseinas, kuid eelnevast sondaažist pisut põhja pool. Sellest seinast on millalgi osa maha lammutatud ning siis telliskividest jälle üles laotud. Sondaažil on näha pae ja tellise kokkupuute koht.

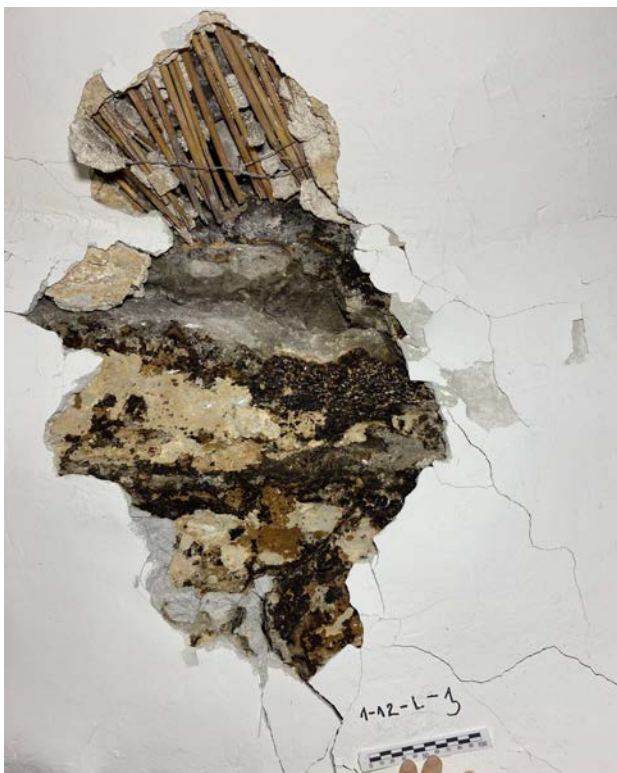
Foto 191. SONDAAZ **1-12-L-3** Seinasondaaz asub ruumi kagunurgas. Näha on tahmunud ja nõgist paekivi ladu, mis ülevalt koondub. Uus lagi on puidust ja krohvitud. Krohvimisel on kasutatud roomatti.

Ruum 1-12 on eeldatavasti varasemalt olnud osa mantelkorstnast või sepikojast, mis sai alguse korrus allpool ja ulatus katuseeni. Varasemates viimistluskihtides on märgata nõgisust ja tahma, mis võib viidata mantelkorstna / sepikoja toimimise ajale. Hiljem on korstnast tehtud ruum, st sellele on lisatud lagi ja põrand. Lagi on puidust ja krohvitud, krohvimatina on kasutatud roogu. See ümberehitus on toimunud arvatavasti samaaegselt kõrvalruumide (1-11, 1-15) ülekrohvimisega. Uue, n-ö puhtama funktsiooni saamisega on ka see ruum uuesti üle krohvitud.

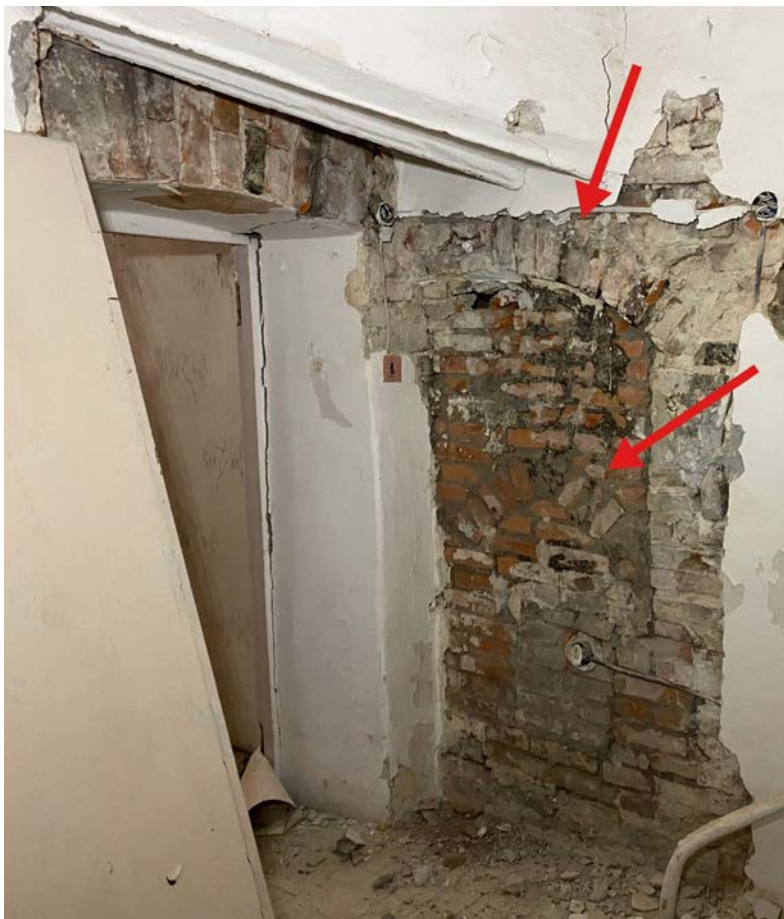
Foto 192. Ruumi kirdenurk, kus on uus ukseava ja uuem seinalõik.
Nooltega on märgistatud kaks sillust.

Ruumi põhja- ja idaseinast on millalgi osa maha lammutatud. Põhjaseina on tekitatud uus ukseava, idasein on telliskividest uuesti üles laotud.

Uuesti üles ehitatud osal on märgata kahes etapis laotud silluseid (märgistatud nooltega), mille funktsioon on teadmata. Huvitaval kombel on ka idaseina hilisemal osal põlemisejälgi, kuid võimalik, et seal on asunud hilisem küttekeha.

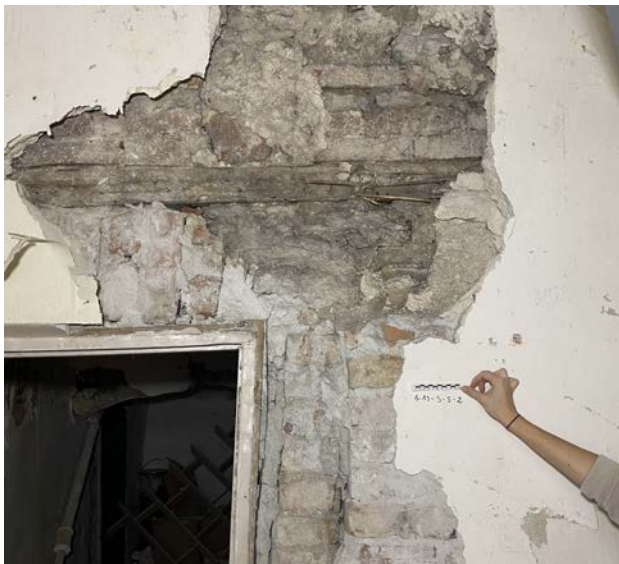
Foto 195. SONDAAZ **1-13-S-S-2** asub ruumi lõunaseina keskel. Lubikrohvi alt paljandub mitmes etapis muudetud sein, mis koosneb paekivist ja telliskividest. Samuti on seinas näha varasema ava puitsillust, see ava on hiljem väiksemaks müüritud.

Samuti on huvitav ruumi lõunasein, mis koosneb mitmest erinevast ehitusetapist ning uuringute käigus ei selgunud, kuidas ta selliseks kujunes nagu ta täna on. Ruumi lõunasein on laotud nii paekivist kui ka tellistest ning selles on näha vanemat puidust sillust, hiljem on ava väiksemaks laotud.

Ühtegi väärtuslikku ehk säilitamist vääritvat viimistluskihti ega detaili ruumis ei tuvastatud. Soovi korral võib eksponeerida huvitavaid ehituslikke tarindeid nagu näiteks lõunasein.

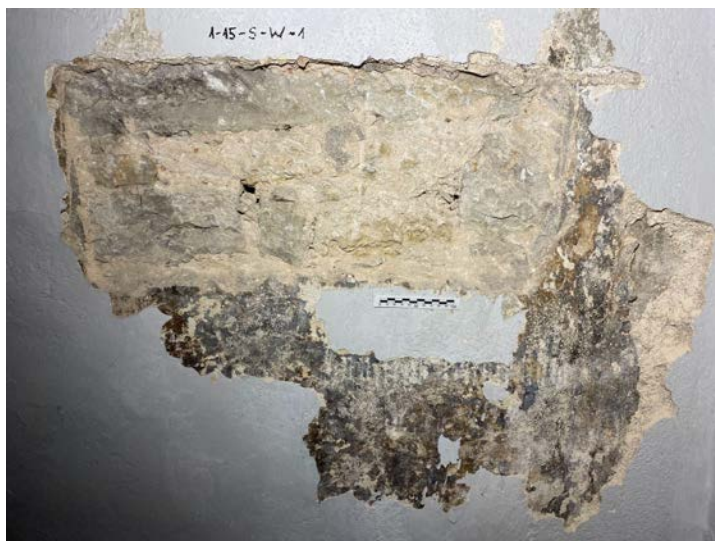
Foto 199. SONDAAŽ **1-15-S-W-1**
Sondaaž asub seinal, mis on Toomkooli 9
hoonel ja Landskrone tornil ühine.

Seinte viimistluskihtide arv on varieeruv. Landskrone torniga ühist seina (sondaaž **1-15-S-W-1**) on kolm korda krohvitud. Esimene kiht on vahelduva paksusega otse paekivimüüri peal ning on viimistletud monokroomse tumehalli värviga. Tegemist on arvatavasti sama krohviga, millest võeti proov ruumis 1-14. Erinevaid hoones leiduvaid krohve võrreldes ilmnes, et see meenutab kõige enam 1843. aasta krohvi. See võib viidata sellele, et need kihistused on samaaegsed, aga kindlalt nii väita ei saa. Teise krohvikihhi (u 1.5 cm paksune) peal on u 3-4 monokroomset viimistluskihti. Ka siin ruumis on näha sarnast mustuse- / tahmakihti, nagu kõrvalolevates ruumides (1-11, 1-12), mis võib pärineda mantelkorstna ajast. Arvestades, et ruumide 1-11 ja 1-15 vaheline ühendus on hiljem kinni ehitatud, oli suitsu pääsemine ka siia ruumi igati loogiline. Juhul, kui seinte nõgisus pärineb mantelkorstna ajast, on varasema krohvi dateerimine 1843. aastasse ebatõenäoline.

Kolmas krohvikihht on kõige õhem (u 0.7cm paksune) ning seda katab neli kihti viimistlust, sh üks kiht tapeeti. See krohvikihht meenutab enim A-hoone 1900. aasta krohvi või teise korruse saalis (2-15 ja 2-16) leiduvat krohvi.

Tundub, et kõik viimistluskihid on monokroomsed ning säilitamist või taastamist ei vaja.

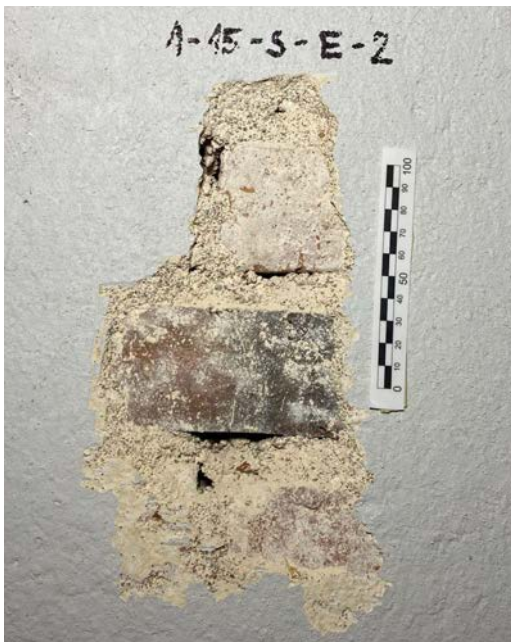
Foto 200. SONDAAŽ **1-15-S-E-2** Sondaaž asub ruumi lõunapoolses osas idaseinas. Nähtavasti on see sein, erinevalt ülejäänud seintest, laotud telliskividest ja on ilmselt hilisem.

Ruumi lõunaosas olevat hilisemat telliskiviseina on samuti vaid üks kord krohvitud ning seda katab 2-3 hilisemat viimistluskihti.

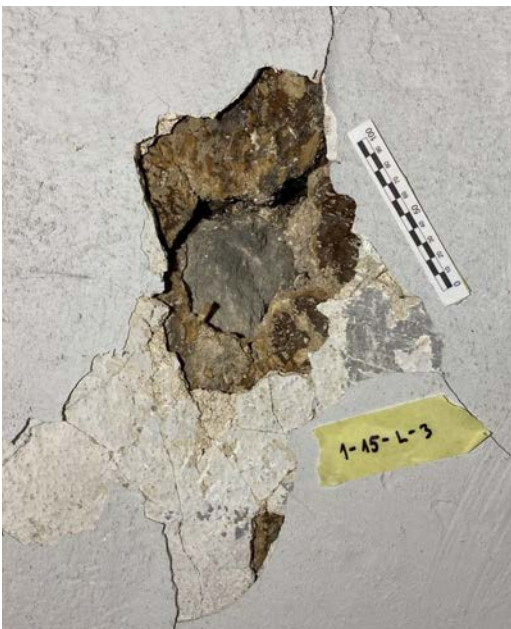
Foto 201. SONDAAŽ **1-15-L-3** Sondaaž paikneb ruumi põhjapoolse osa silindervõlvitud laes.

Paekivist lage on kaks korda krohvitud. Vanem krohv on olnud värvitud tumekollaseks. Hilisema krohvi peal on u 3 viimistlustkihti.

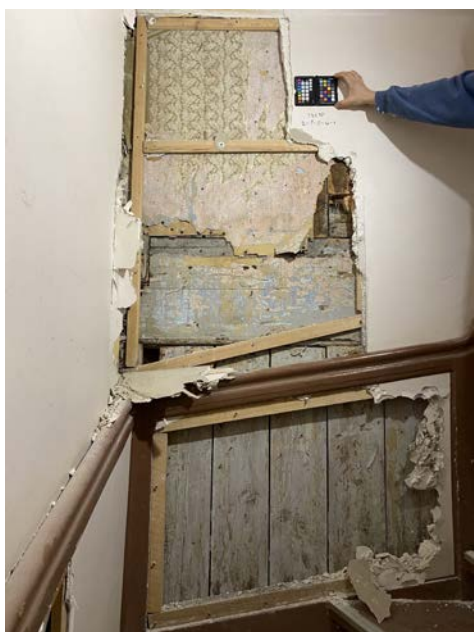
Foto 203. SONDAAŽ **2-1-S-W-1** asub trepiga seotud ja sellest läänepool asetseval kergseinal. Näha on seina konstruktsiooni, rullmustreid, tapeete ja nõukogude- aegset ajalehte tapeetide all. Kergsein on ehitatud kättejuhtuvast puitmaterjalist.

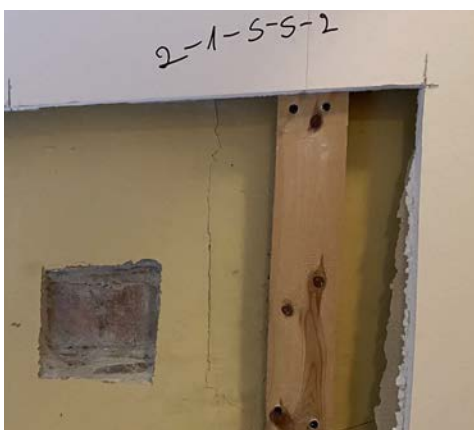
Foto 204. SONDAAŽ **2-1-S-S-2** asub ruumi lõunaseina läänepoolsel osal trepi kohal ning näitab kõrge tsemendisisaldusega krohviga tellisladu.

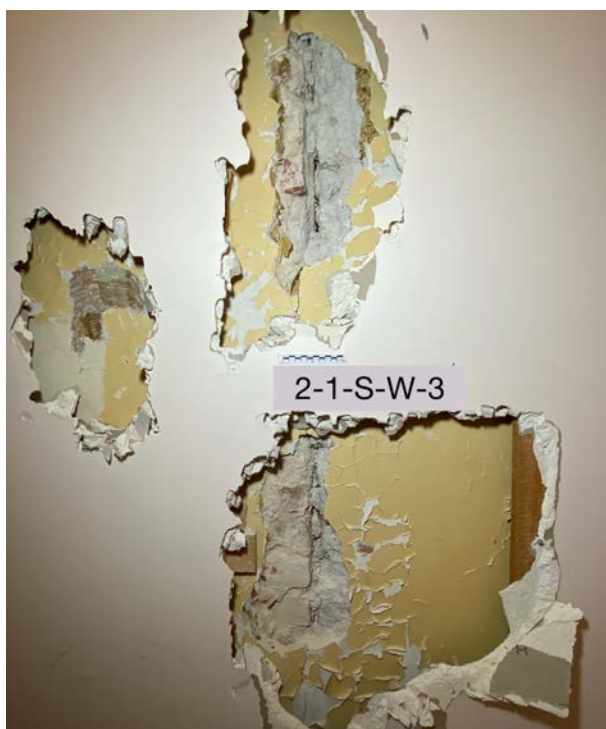
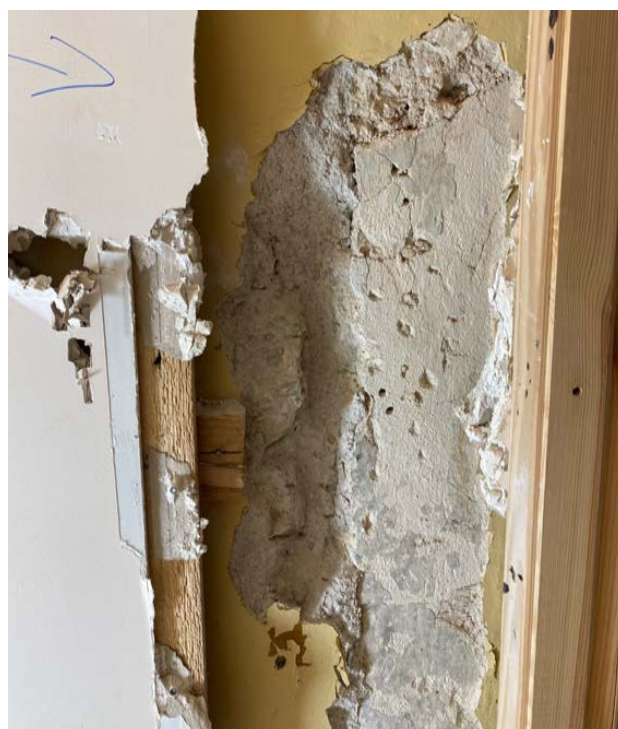
Foto 205-206. SONDAAZ **2-1-S-W-3** asub ruumi 2-6 vastas oleval lääneseinal teine-teisel pool kinnimüüritud ava. Avast lõunapoolne sein on ehitatud tellistest, telliste vahel on lubimört. Endisest avast põhjapoolse jääv sein on ehitatud paest ning samuti on ava kinnimüüritud paekividega. Kunagise ava põhjapoolsel küljel leitud krohv on sama, mis A-hoone põhja- ja lõunapoolseimates seintes, st 1843. ümberehituse eelne.

Suurem osa ruumis leitud tarinditest pole väärtuslikud, esineb palju 20. ja 21. sajandil parandatud või muudetud tarindeid. Siiski on väärtuslikuks leiuks sondaažikoha **2-1-S-W-3** leiud. Arvatavasti on sondeerimisel leitud ukseava paiknemise muudatus samaaegne välisukse asukoha muutmisega esimesel korrusel, kui kogu ida-lääne liikumistelg nihkus lõuna poole. Uus koridor on suure tõenäosusega ava asukoha muutmise järgne või samaaegne.

Märkimisväärseks leiuks on ka kunagise ava põhjapoolsel küljel säilinud krohv, mida seostame A-hoone põhja- ja lõunaseinas leitud 1843. a eelsete krohvidega.

Lääneseinal paljandunud ava säilitada ning võimalusel avada ja eksponeerida. Kindlasti väärivad säilitamist varasemad krohvid ava ümber.

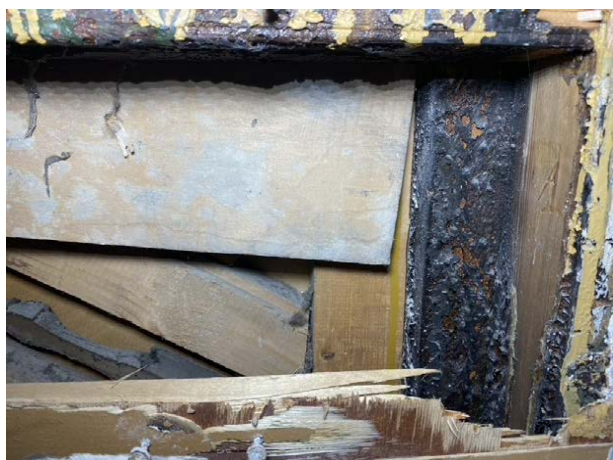
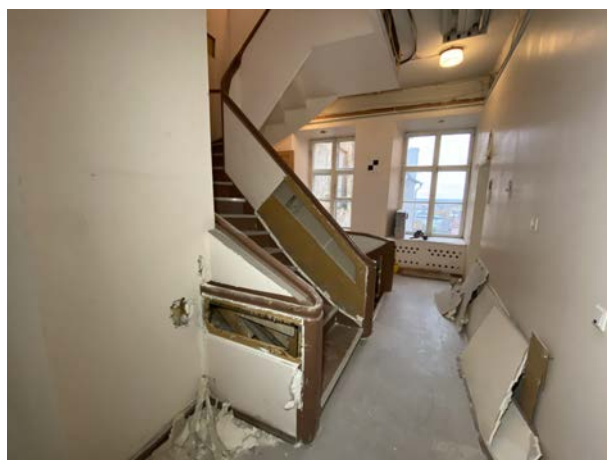
Teise korruse trepikojas on näha jälgi trepi põlengust.

Foto 207-208. Põlengu jäljed trepipiirdel ja hilisem trepipiire.

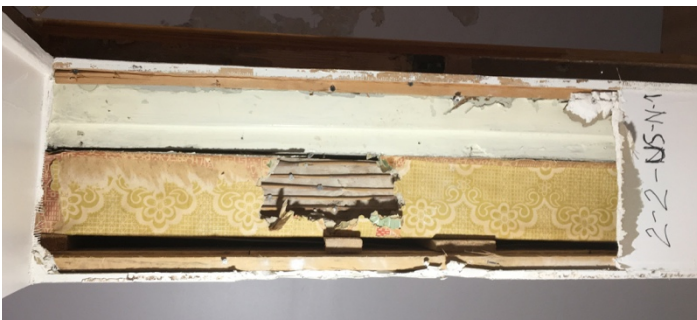
Foto 210. **SONDAAŽ 2-2-US-N-1** – Krohvi-sondaaž põhjapoolsel uksesillusel, kus on näha vana (taaskasutatud?) tala ning roomatti.

Kindlasti tuleb lõpuni avada aknasillus ja kontrollida kas seal on maalinguid. Samuti võiks avada ka ukse sillused, kuna ruumi 2-8 näitel on ka neil taaskasutatud maalingutega talasid. Juhul, kui talad on maalitud, peab need kindlasti säilitama ja eksponeerima, kui mitte, siis ruumide stillilise ühtsuse nimel võiks ka maalinguteta talad eksponeerida.

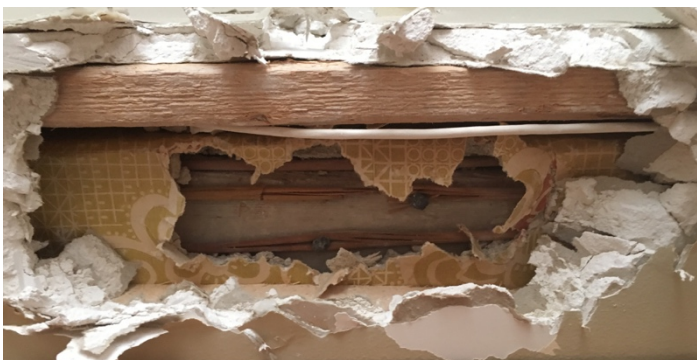
Foto 211. **SONDAAŽ 2-2-US-W-3** – Krohvi-sondaaž läänepoolsel uksesillusel, kus on näha vana (taaskasutatud?) tala ning sepanaeltega kinnitatud roomatti.

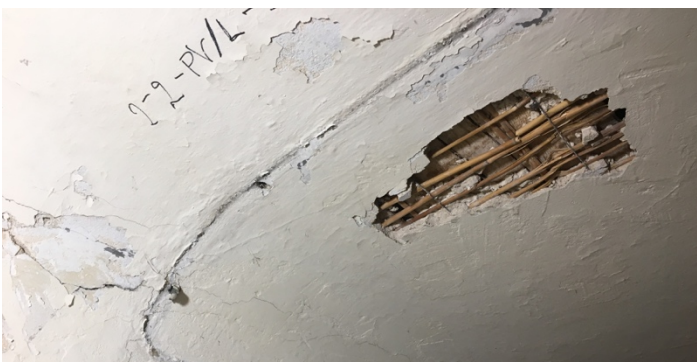
Foto 212. **SONDAAŽ 2-2-PV/L-2** – Krohvi-sondaaž laes, kus on näha roomatti ning 19. sajandi keskpaiga krohvi.
