Objekt: Toomgildi hoone, Ehitismälestis reg. nr 2589/291, Harju maakond, Tallinn, Kesklinna linnaosa, Toom-Kooli tn 9
Tellija: RTG Projektbüroo AS; Paju 2, Tartu; Peterburi tee 2f, Tallinn
Teostaja: H&M Restuudio OÜ, Muinsuskaitse pädevustunnistus PT 386/2009 Reg.kood 12001281

TOOM-KOOLI 9 VIIMISTLUSUURINGUTE JA AVATÄIDETE INVENTEERIMISE ARUANNE

Tallinn 2022

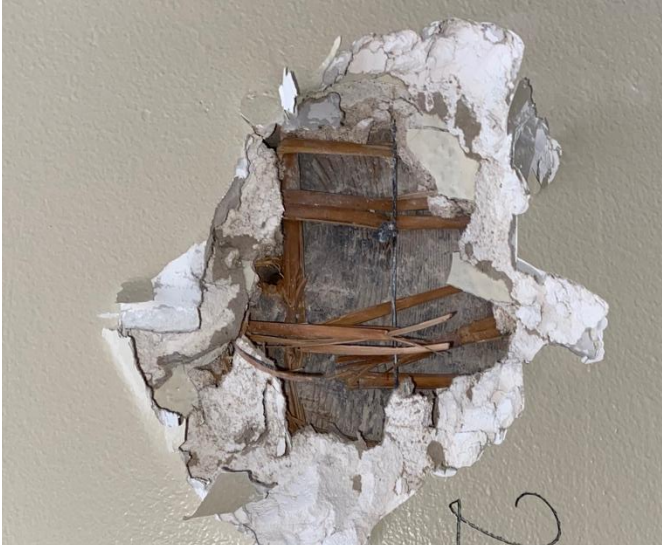
Foto 213. Aknasillus **2-2-AS-1**. Ka selle ruumi aknasillusel on näha talade taaskasutust, kuid sondaažiavast pole selge, kas neil on ka maalingud.

Kindlasti tuleb lõpuni avada aknasillus ja kontrollida kas seal on maalinguid. Samuti võiks avada ka ukse sillused, kuna ruumi 2-8 näitel on ka neil taaskasutatud maalingutega talasid. Juhul, kui talad on maalitud, peab need kindlasti säilitama ja eksponeerima, kui mitte, siis ruumide stillilise ühtsuse nimel võiks ka maalinguteta talad eksponeerida.

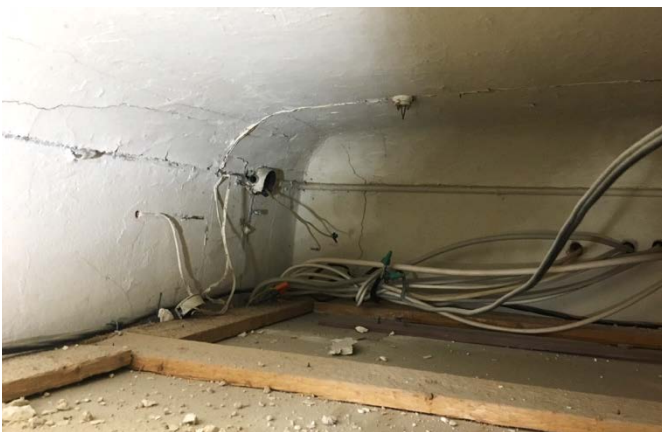
Tegemist on juba 1843. aasta ümberehituse järgselt olemas olnud imeväikese ühe aknaga ruumiga, mida kinnitab ripplae taha peitunud ruumi praegust perimeetrit jälgiv peegelvõlviga lagi.

Foto 214. Ripplae taha peitunud peegelvõlviga lagi.

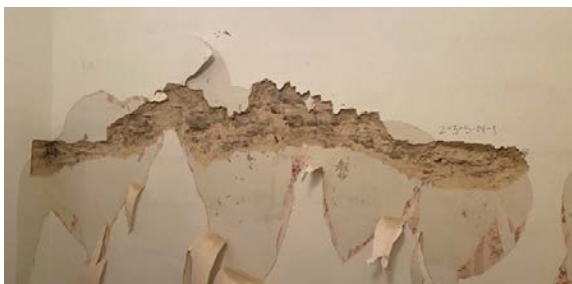
Foto 217. SONDAAŽ **2-3-S-N-1** – krovisondaaž põhjaseinas (hoone välissein). Sondaažiga tuvastati, et müüriladu on paekivist, kuid 1843. aasta eelne krovh puudub ning vahesein, mis eraldab ruume 2-3 ja 2-4 ei ole seotud põhjaseinaga.

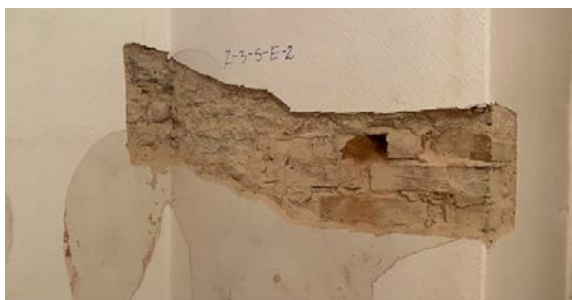
Foto 218. SONDAAŽ **2-3-S-E-2** – krovisondaaž ruumi kagunurgas ja idaseinas. Idasein (fassaad) on laotud punasest tellisest vastu varasemat paekivimüüri.

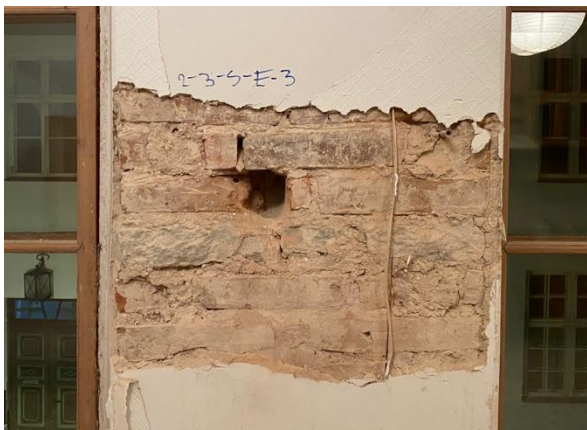
Foto 219. SONDAAZ **2-3-S-E-3** – akendevaheline krohvisondaaž, mis näitab, et akende asukohta ei ole muudetud, vaid kogu esifassaad on ümber ehitatud.

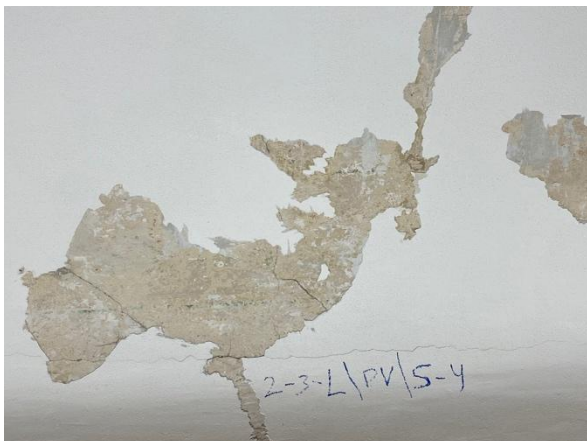
Foto 220. SONDAAZ **2-3-L/PV/S-4** – peegelvõlvi ja lae sondaaž 1843. aasta krohvikihil, kust viimistlusi ei tuvastatud.

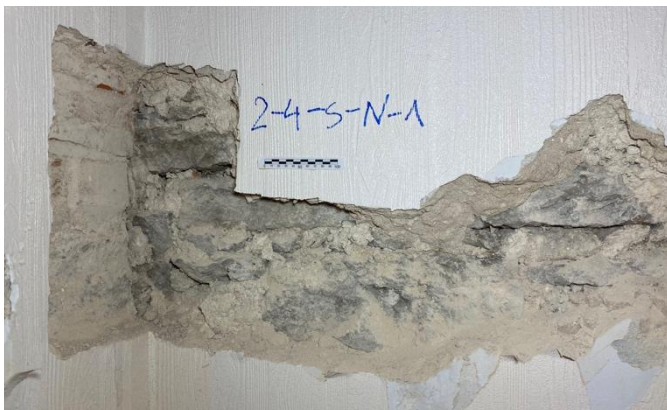
Foto 226. SONDAAŽ **2-4-S-N-1**
Krohvisondaaž ruumi loodenurgas, mis näitab, et tellistest laotud läänesein (tagafassaad) on laotud hiljem vastu varasemat paekivimüüri ning ei ole viimasega seotud. 1843. aasta eelsed krohvid puuduvad.

Loodenurga sondaaž (**2-4-S-N-1**) kinnitab, et läänepoolne tagafassaad on varasemale paekiviseinale hiljem (1843) külge ehitatud ja seinad pole omavahel seotud.

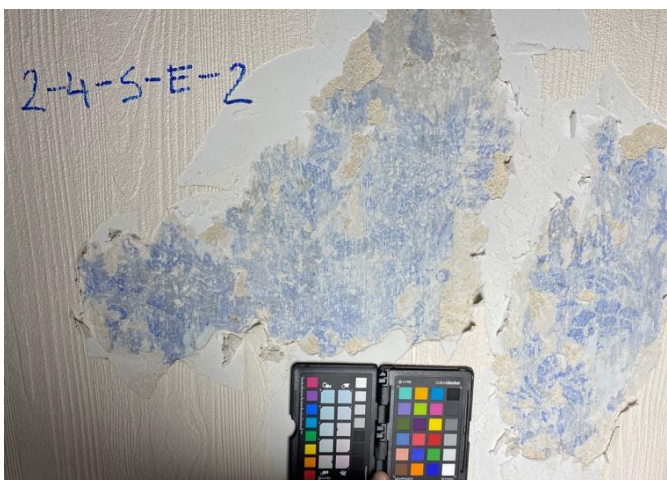
Foto 227. SONDAAŽ **2-4-S-E-2** 1843. aasta krohvil olevate viimistluste sondaaž, kus esimeses kihis on üle kogu seinapinna kulgev trafaretiga maalitud ornament. Värvitoonid:

Ka ruumi idaseinast leiti esimeses kihis maalingud, mis on ilmselt trafarettiga teostatud, kuid erinevalt tavapärasest lintornamendist moodustavad tapeedina üle seinapinna kulgeva piiramata pinna mustri. Ehkki tegemist on ruumi esimese ümberehituse aegse krohvi peal asuva viimistlusega, ei haaku see stiililiselt hilisklassitsismi perioodiga. 3. korruse ruumis nr 3-9 välja tulnud situatsiooniga, kus väga sarnase trafaretti all on aimata varasemat ornamentaalset viimistlust (samuti trafaretti). See annab kinnitust, et tegemist on mingi hilisema, ilmselt 20. sajandi algupoole viimistlusega.

Kuna selles ruumis leidub kaks haruldast näidet hoone hilisemtest viimistlustest – 19. sajandi keskpaiga ümberehituse aegne laetrafarett ning pisut hilisem seinatrafarett, siis oleks soovitatav need sondaazialadena eksponeerida. Et tegemist on pigem halvasti säilinud fragmentidega, peaks nende eksponeerimiseks koos sisearhitektiga mõtlema välja nutika lahenduse ning fragmendid enne eksponeerimist restaureerima nii, et need muutuks ka tavavaatajale loetavaks.

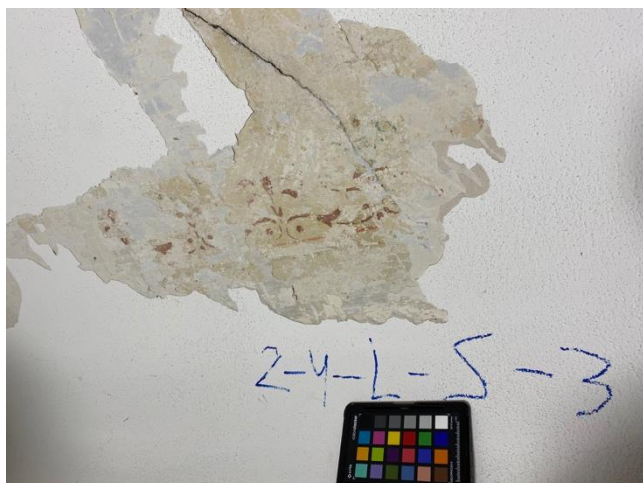
Foto 228. SONDAAZ **2-4-L-S-3** Laesondaaž, kus tuvastati 1843. aasta krohvil trafarett-ornament. Värvitoonid:

Ruumi üheks oluliseks leiuks on 1843. aasta mastaapse ümberehitusega seotud ja selle järgsed viimistlused, mida mujal hoones praktiliselt ei leidu või leidub pea hoomamatute fragmentidena. Siin ruumis eristub selgelt ja loetavalt fragment lage raamistavast peenest (hilis)klassitsistlikust trafarettmaalingust. Selle leiu põhjal on võimalik siduda ka teistes ruumides (nt 2-9) leitud fragmente sama perioodi viimistlusskeemiga.

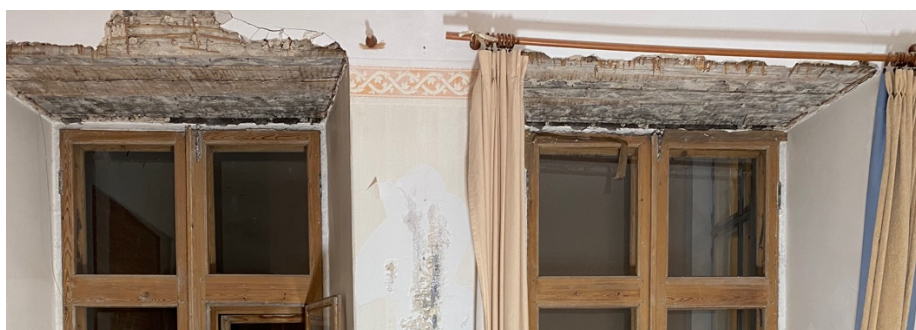
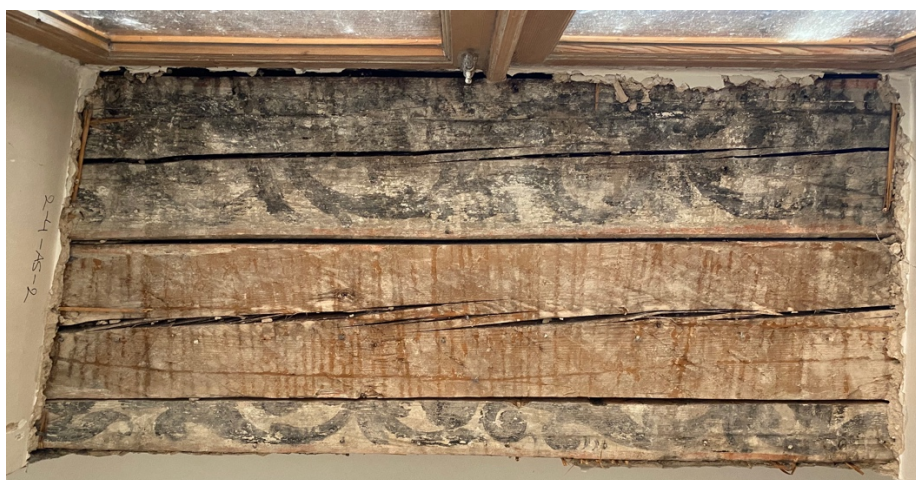
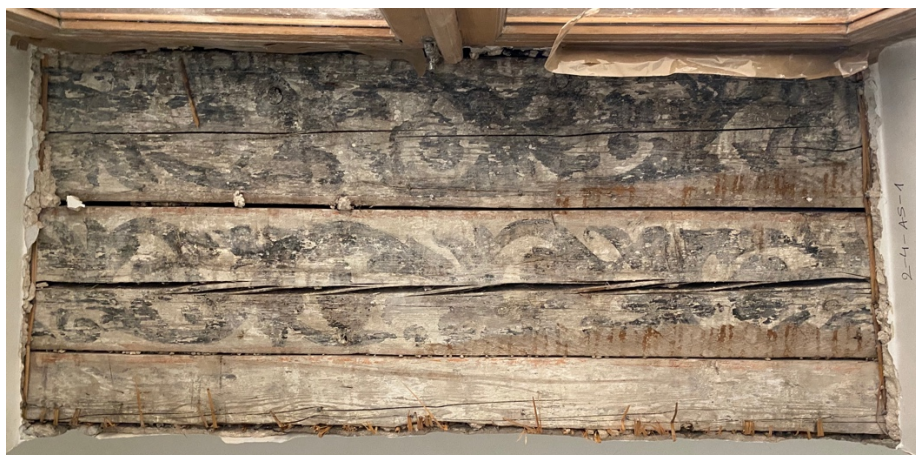
Foto 229-231. Ruumi 2-4 baroksete maalingutega aknasillused **2-4-AS-1** ja **2-4-AS-2**.

Kindlasti tuleb avada ja restaureerida baroksed aknasillused.

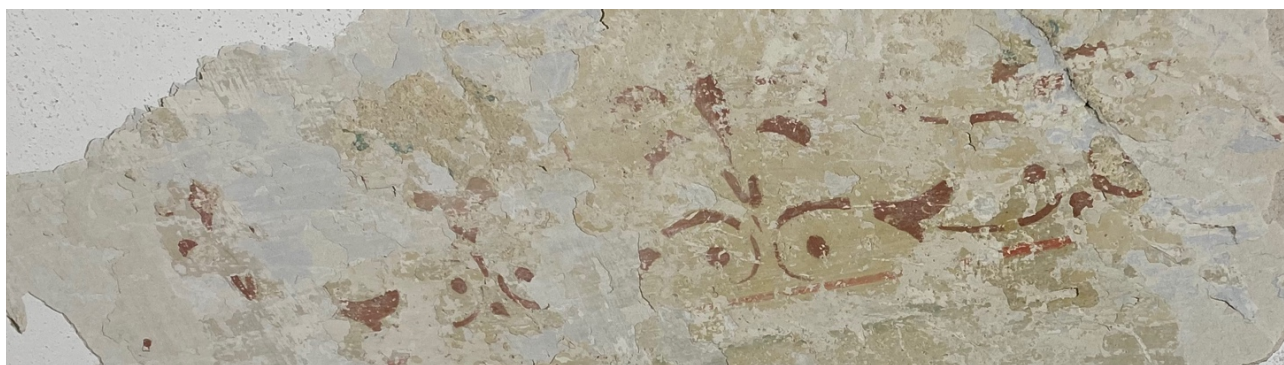
Foto 232. Trafarettmaaling laes, mis tõenäoliselt pärineb 1843.a renoveerimise perioodist.

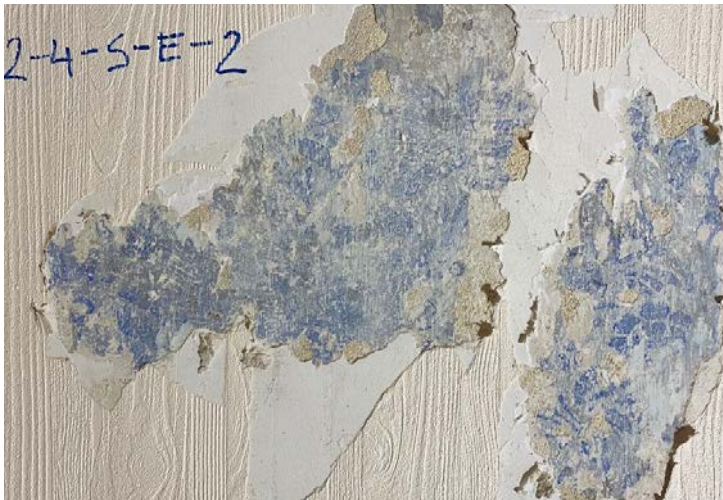
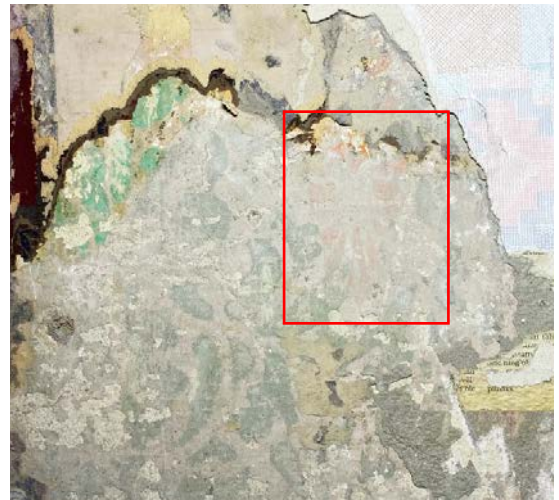
Foto 233-234. Ruumi nr 2-4 maalingud võrdluses ruumi nr 3-9 pealmise (rohelises toonis) maalinguga, mille iseloom on väga samane. Kuna ruumi nr 3-9 on selle all varasem trafarettmaaling (markeeritud punase kastiga), siis saab kinnitada, et kummagi ruumi üle terve seinapinna kulgevad trafarettmaaligud ei pärine 1843.a remondi perioodist.

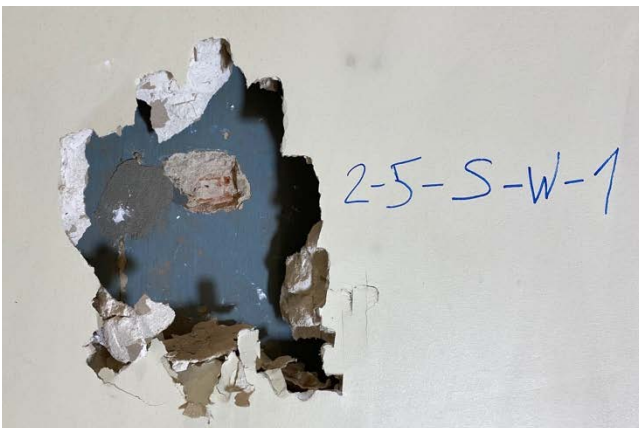
Foto 237. SONDAAŽ **2-5-S-W-1** Krohvisondaaž ruumi lõunaseinas, mis näitab, et sein on laotud punasest tellisest ning seal peal on 1843. aasta krohv. Viimistluskihid praktiliselt puuduvad.

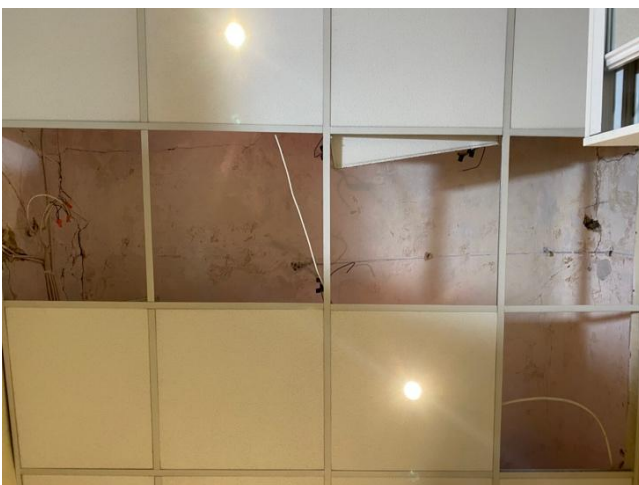
Foto 238. SONDAAŽ **2-5-L / PV-2** Ripplae tagant ilmnev tüüpiline 1843. aasta peegelvõlv ja lagi, mis on viimistluskihtidest praktiliselt puhtaks tehtud.

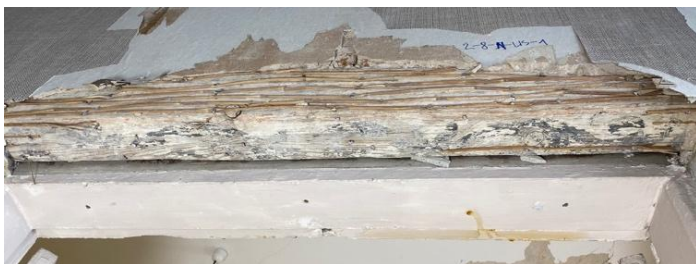
Foto 241. SONDAAŽ **2-8-US-N-1** ukse sillus põhjaseinas. Silluses on taaskasutatud barokset akantusmaalingutega tala.

Kindlasti tuleb avada ja restaureerida baroksete akantusmaalingutega uksepillus.

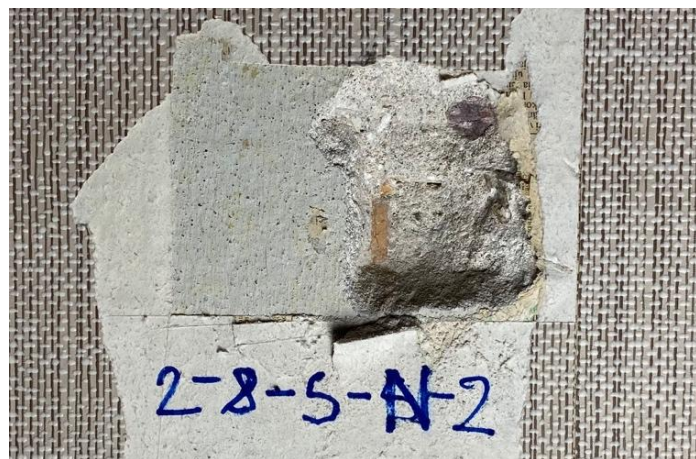
Foto 242. SONDAAŽ **2-8-S-N-2** Põhjasein. Seinamüüritisel on üksnes 1843. aasta krohv ning viimistluskihid praktiliselt puuduvad.

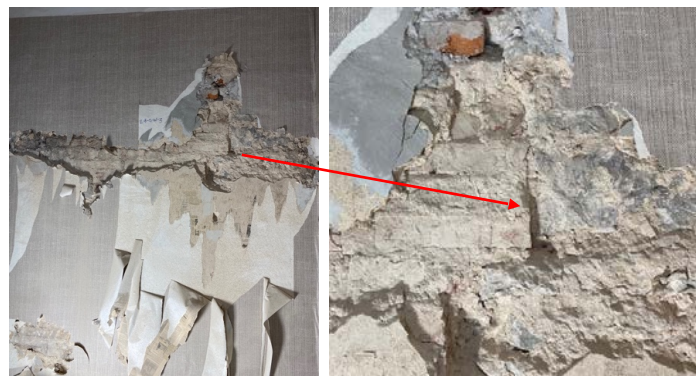
Foto 243-244. SONDAAŽ **2-8-S-W-3** – lääne-seina horisontaalselt läbiv krohvi-sondaaž, mis näitab, et vanemat paekivimüüritist on jätkatud hiljem (ilmselt 1843) tellisega. Seinal on ainult 1843. aasta krohv.

Varasema hoone siseseinale viitab lääneseina põhjapoolne paekivimüüritise jupp (säilinud u 1 m ulatuses), millele on vastu laotud punase tellise müür (vt sondaaž **2-8-S-W-3**).

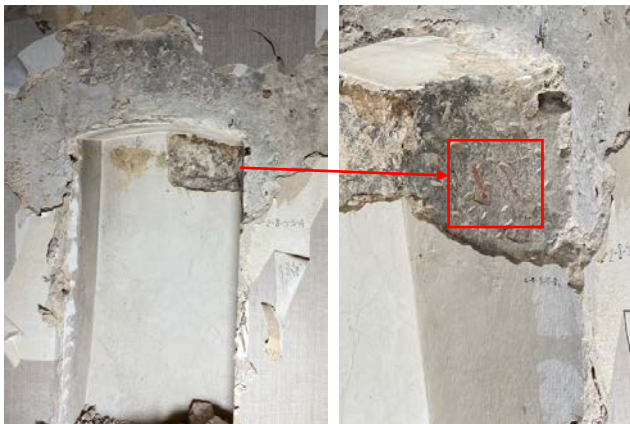
Foto 245-246. SONDAAZ **2-8-S-S-4** – Ruumi lõunasein on hoone välissein, kust tuvastati kaks kinnimüüritud nišši ning terve seina ulatuses varasem (1843. aasta eelne) krohv. Läänepoolse niši parel on kõige alumises kihis säilinud punased maalingufragmendid. Nišš on kinni müüritud 20. sajandil, millele viitab täitetellise kuju ning 1843. aasta krohvil olev viimistluskihtide arv (2 kihti)

Soovitav on avada ja eksponeerida ruumi lõunasein täismahus, kuna see on üks väheseid 1843. aasta eelseid ehituse- ja krohvinäiteid terves hoones (sarnane situatsioon on hoone põhjapoolses välisseinas). Erilist tähelepanu peab pöörama seinanišside paledel säilinud alumise kihi maalingutele, mis tuleks maksimaalses ulatuses avada ja eksponeerida.

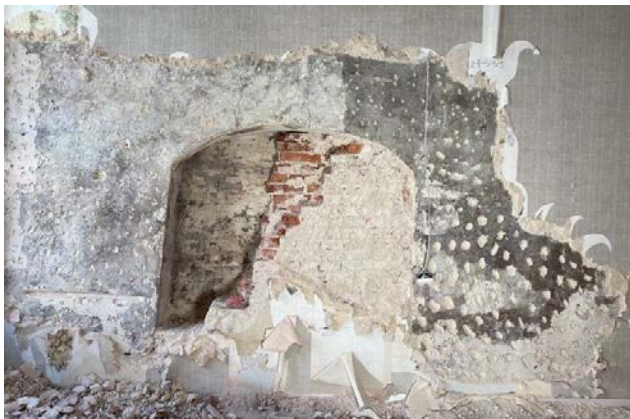
Foto 247. SONDAAZ **2-8-S-S-5** – Lõunaehk välisseinas leitud idapoolne nišš ning varasem krohv, millel on korduvad (u 10) viimistluskihid. Nišš näib olevat kinni müüritud seoses 1843. aasta ümberehitusega, millele viitab müüritise krohvi iseloom.

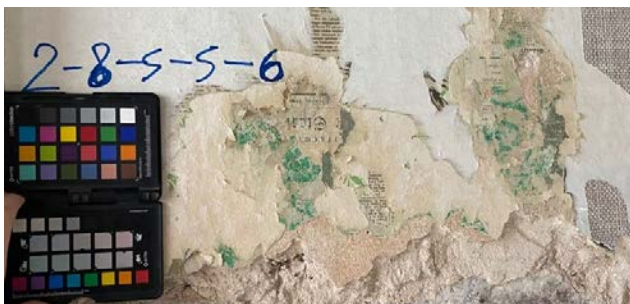
Foto 248. SONDAAZ **2-8-S-S-6** Hilisemad, 1843. aasta krohvil paiknevad viimistluskihid. Kõige alumine on arseenrohelise pigmendiga trükitud tapeet, mis paikneb saksakeelse gooti kirjas ajalehe peal.

1843. aasta krohvilt leiti kõige varasema viimistlusena tapeedid, millest esimene, roheline arseenipigmentiga (nn Schweinfurti või Scheele roheline) trükitud tapeet paikneb saksakeelsel gooti šriftis ajalehel. Ajaleht võiks ekspertide hinnangul sobida 19. sajandi keskpaika, ehkki sellele otsingumootoritega dateeringute ei leitud. Igal juhul keelustati arseenipigment oma mürgisuse tõttu hiljemalt 1880. aastaks.

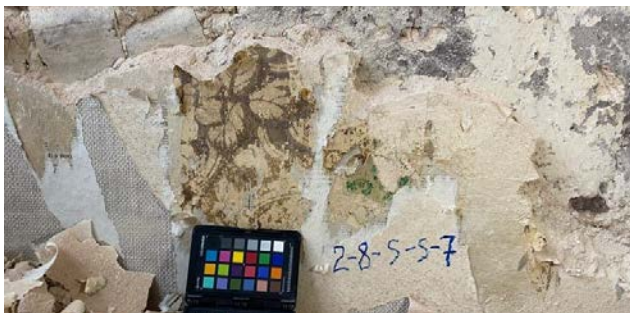
Foto 249. SONDAAZ **2-8-S-S-7** Hilisemad, 1843. aasta krohvil paiknevad viimistluskihid. Arseenrohelise tapeedi peal paiknev pruunides toonides lehemustriga tapeet.

Selle peal on pruunides toonides lehemustriga tapeet, mis võiks ajaliselt paigutuda juba 20. sajandi algusesse. Varasematest tapeedikihistest on säilinud vaid väikesed fragmendid. Järgnevad juba hilised (nõukogude-aegsed) tapeedikihid.

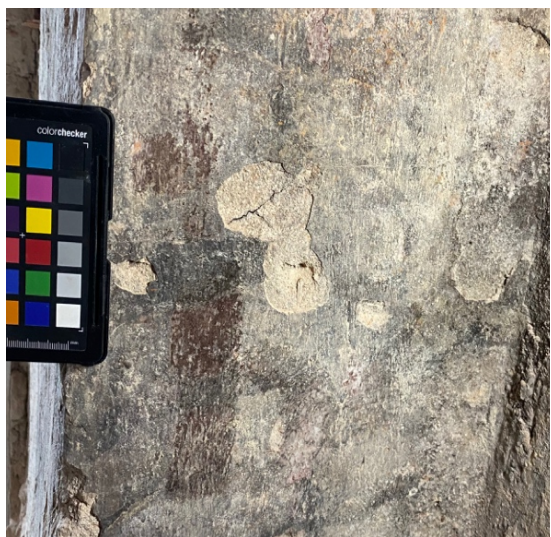
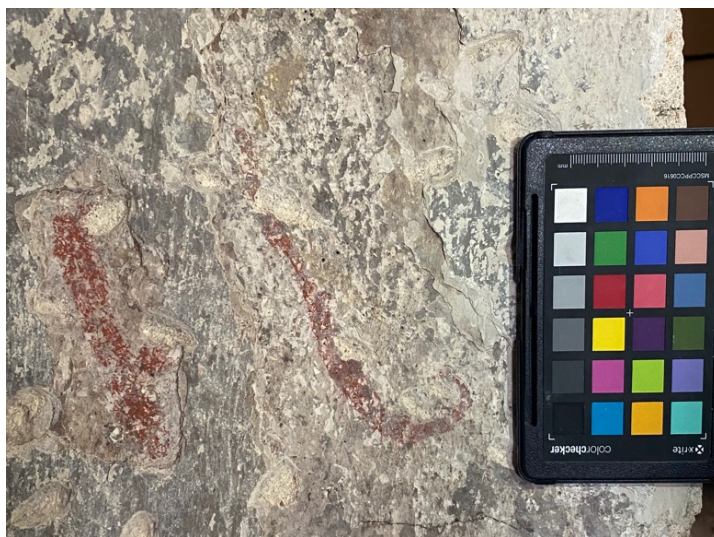
Läänepoolse niši pael joonistub välja punase pigmendiga maalitud keerduv joon (akantus? voluut?); idapoolse niši pael vaevuaimatav tumedates toonides (tumesinine ja tumepruun) kvaader. Maalingute iseloomu paremaks hoomamiseks peaks neid avama suuremas mahus, kui seda oli võimalik teha antud uuringute käigus.

Foto 250-251. Maalingud niššide paeladel. Idapoolsel niššil on vaevuaimatav tumedates toonides kvaader; läänepoolse nišši pael avanevad esimeses viimistluskihis punasega maalitud keerduvad jooned.

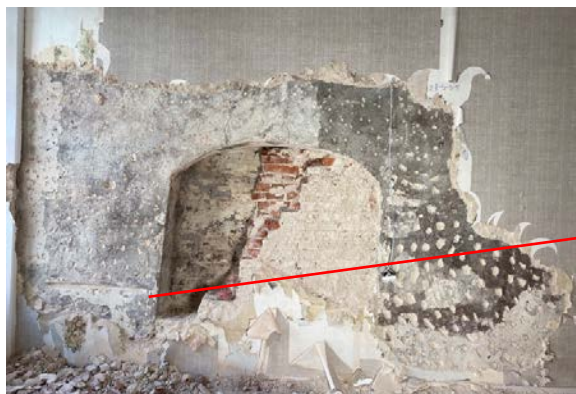
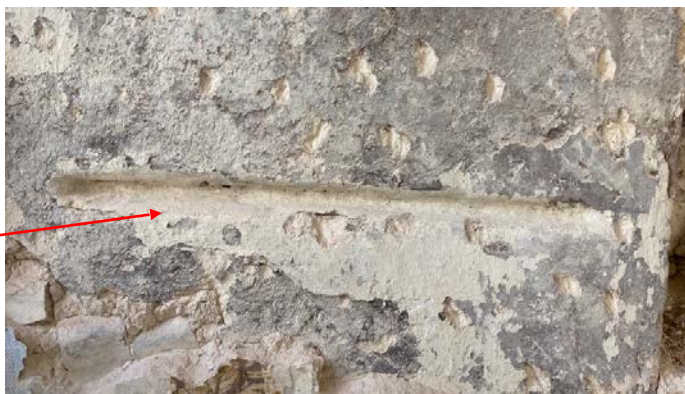
Foto 252-253. Teadmata funktsiooniga krohvi sisse pressitud horisontaalne süvis lõunaseina idaniši kõrval.

Lõunaseina alumises idapoolses tsoonis on kummaline krohvi sisse vajutatud joon (u 1 m), mille funktsiooni ei oska selgitada. See pani ka kaaluma, et ehk on tegemist üldse kõrvalhoone (Toom-Kooli 7) välisseinaga, millest on saanud Toomgildi hoone sisesein, kuid mitmed argumendid räägivad selle vastu, näiteks maalingud nišside paledel.

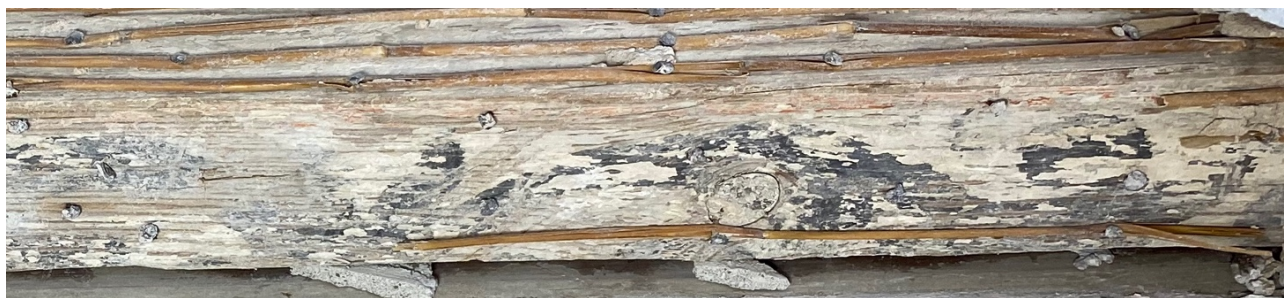
Foto 254. Uksesilluses taaskasutatud akantusmaalingutega tala.

Ruumi teistel seintel 1843. aasta eelseid krohve ei leitud. Küll aga tuli markantse detailina välja põhjaseina uksesilluses taaskasutatud akantusmaalingutega tala, mis kuulub ühte komplekti hoone kõikides ruumides leitud aknasillustega.

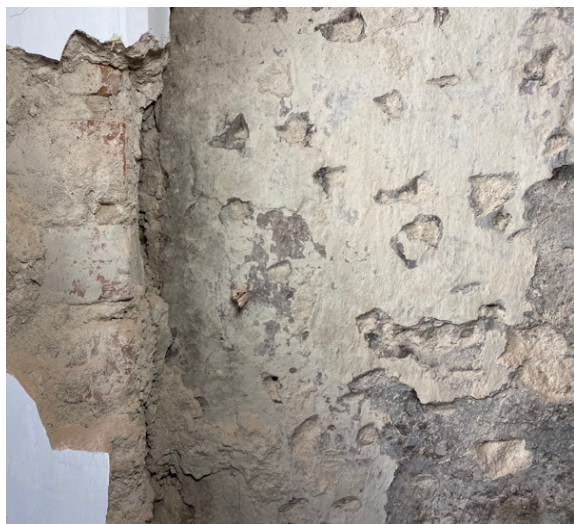
Ka siin ruumis on selgelt näha, et idafassaad on hiljem liidetud varasema lõunaseinaga, st terve esifassaad on ümber ehitatud 1843. aasta ümberehituse käigus. Seda kinnitab ruumi akende kaarsilluste kiviladu, mis on hiljutise remondi käigus välja puhastatud. Punase tellise ja paekivi vaheldumisi ladumine näib olevat iseloomulik just 1843. aasta ümberehitusele.

Foto 255. Lõuna ja idaseina (fassaadi) kokkusaamise nurk. Selgelt on näha, et viimistletud lõunasein läheb fassaadi taha.

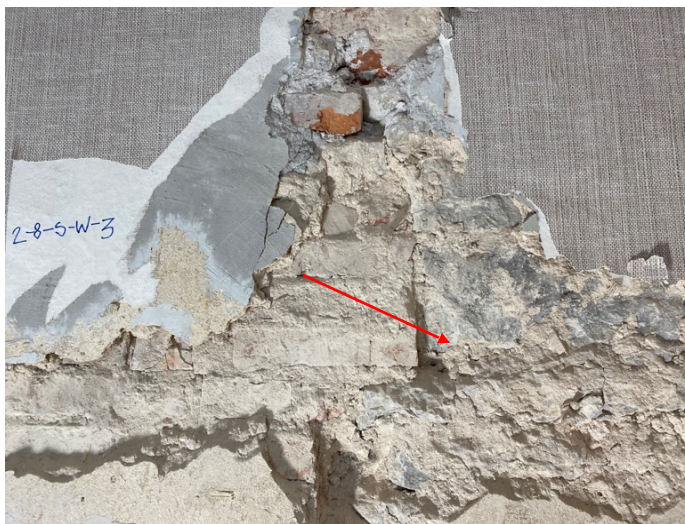
Foto 256. Ruumi lääneseina loodenurgas on säilinud tõenäoliselt 1843. aasta ümberehituse eelne paekivist siseseina jupp.

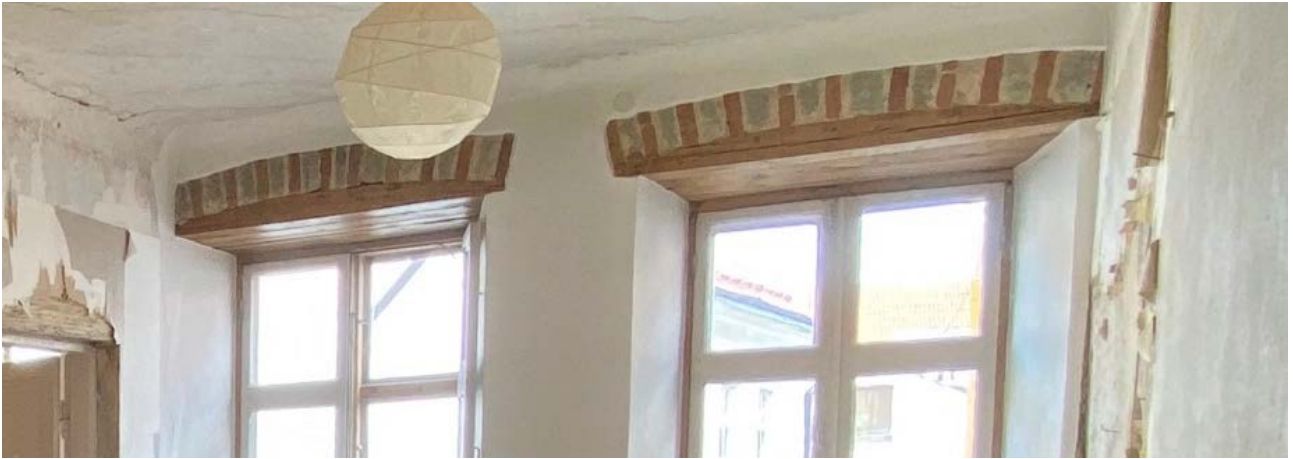
Ka ruumi aknasillustes on kasutatud ära varasema hoone laetalasid, kuid hiljutise remondiga on need viimistluskihtidest puhastatud ning pole teada, kas neil oli ka maalinguid.

Foto 257. Hiljutise remondi käigus välja puhastatud aknasillused, kus on 1843. aastale iseloomulik kiviladu (vaheldub punane tellis ja paas) ning taaskasutatud varasemad (reeglina maalingutega) talad.

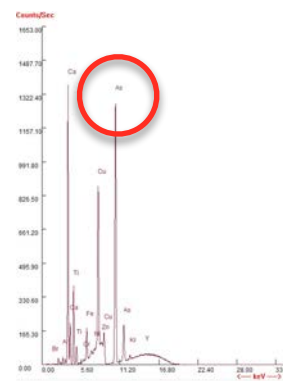
Joonis 24. XRF analüüs näitab kõrget arseenisisaldust tapeedis.

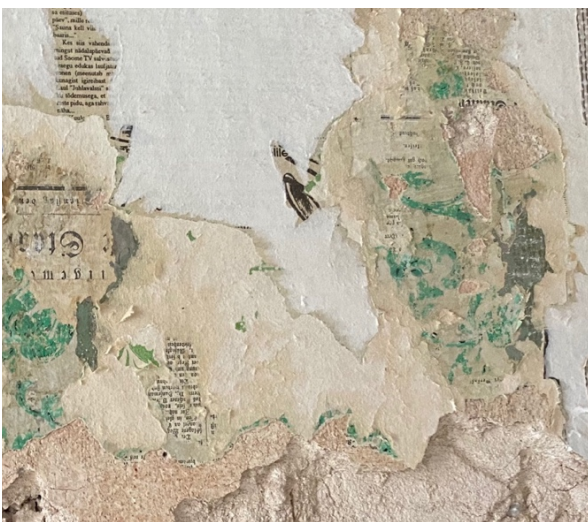
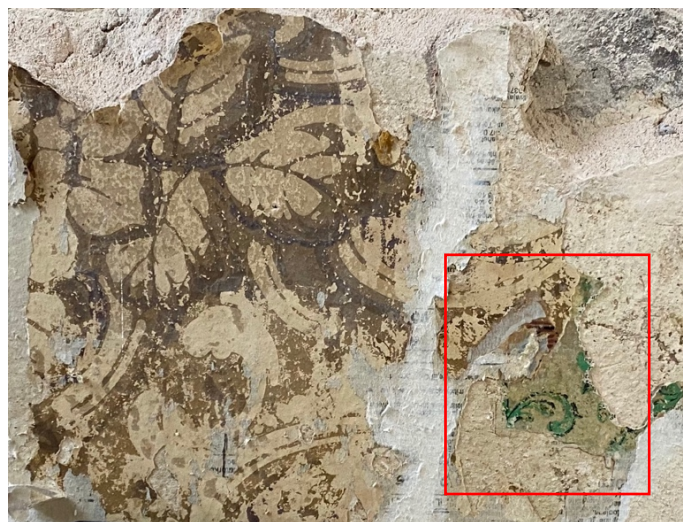
Foto 258-259. Vasakpoolsel fotol roheline arseenipigmentiga trükitud tapeet ning parempoolsel pruun lehemustriga tapeet. Fotol näha ka nende ajaline järgnevus (vt punase kastiga markeeritud piirkonda).

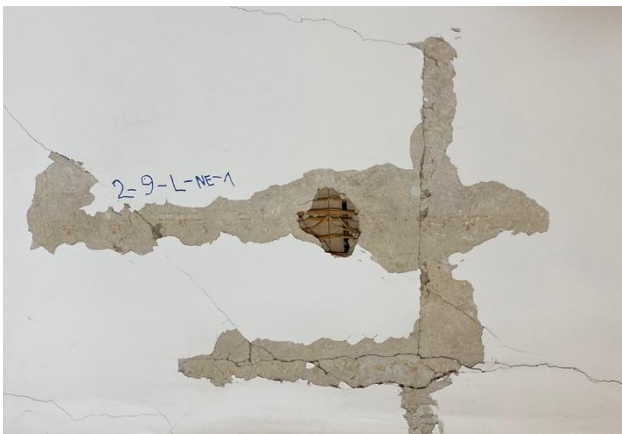
Foto 262. SONDAAŽ **2-9-L-NE-1** laesondaaž, kus on näha 1843. aasta esimese viimistluskihi fragmentselt säilinud hapraid trafarettmaalinguid.

1843. aasta maalingufragmendi alune laekrohv on säilitamiseks liiga kehvast seisukorras, kuid soovi korral on seda võimalik kinnitada ja eksponeerida.

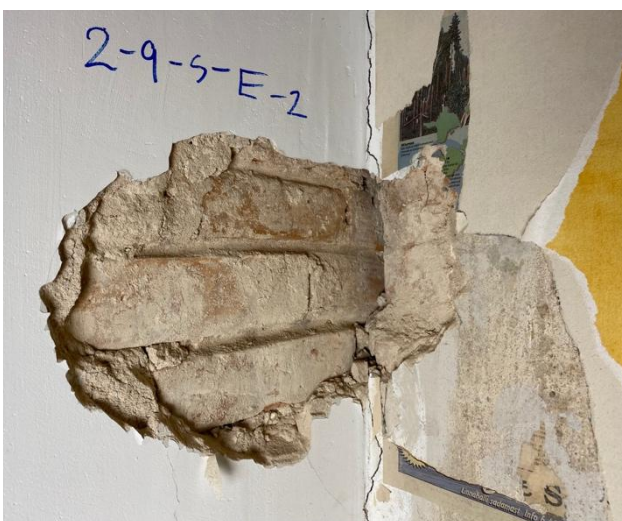
Foto 263. SONDAAŽ **2-9-S-E-2** – ruumi 2-9 ja 2-8 eraldava vahesine liitumine. Sein ei ole välis-seinaga seotud.

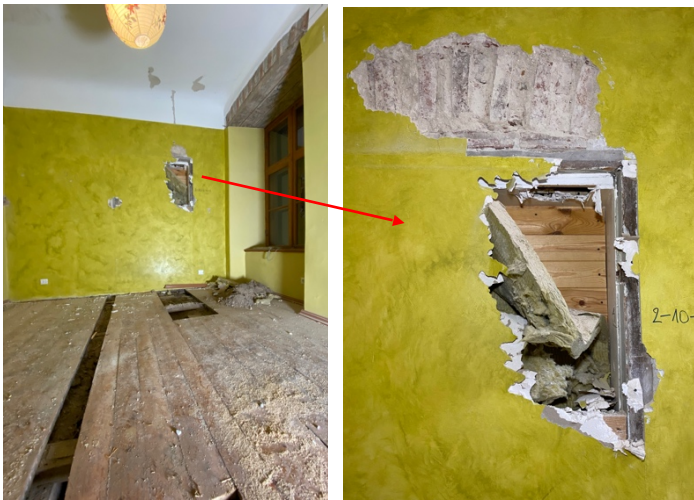
Foto 264. SONDAAZ **2-10-S-N-1** anfilaadisel teljel paiknev kinnimüüritud ukseava põhjaseinas. Silluskaar on laotud pikkadest kitsastest tellistest erinevalt aknasillusest, kus tellis vaheldub paekiviga.

Sõltuvalt hoone arhitektuursest lahendusest võiks avada ka anfilaadse ukseava.

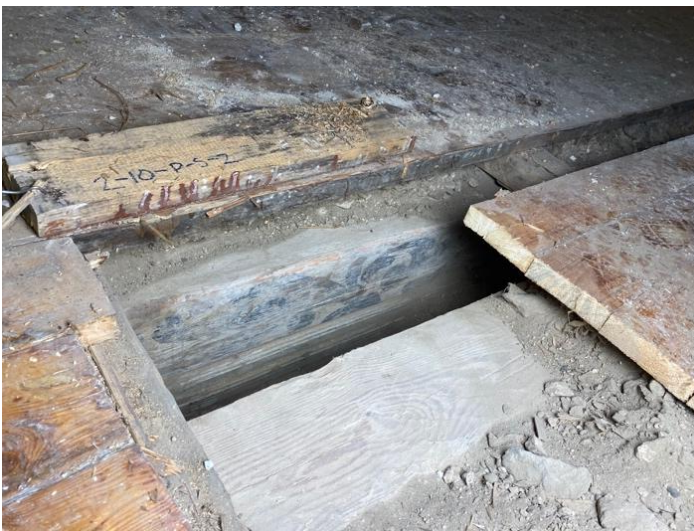
Foto 265. SONDAAZ **2-10-P-S-2** põranda-sondaaz, milles paljandub baroksete akantusmaalingutega tala. Suure tõenäosusega on ka sel puhul tegemist taaskasutusega, nii nagu ka akna- ja ukseasilluste puhul.

Nende ruumide kõige väärtuslikuma ja säilitamisväärsse osa moodustavad baroksed taaskasutatud talamaalingud. Kindlasti tuleb need säilitada ja eksponeerida sillustel. Omaette küsimus on põrandataala eksponeerimine, mis sõltub eelkõige arhitekti ja projekterija kontseptsioonist. Kui tegemist on ainsa maalitud talaga (see selgub põrandate suuremamahulise avamise käigus), siis tasub kaaluda varianti tala asendada uuega ning maalingutega tala eksponeerida kusagil hoone avalikus ruumis.

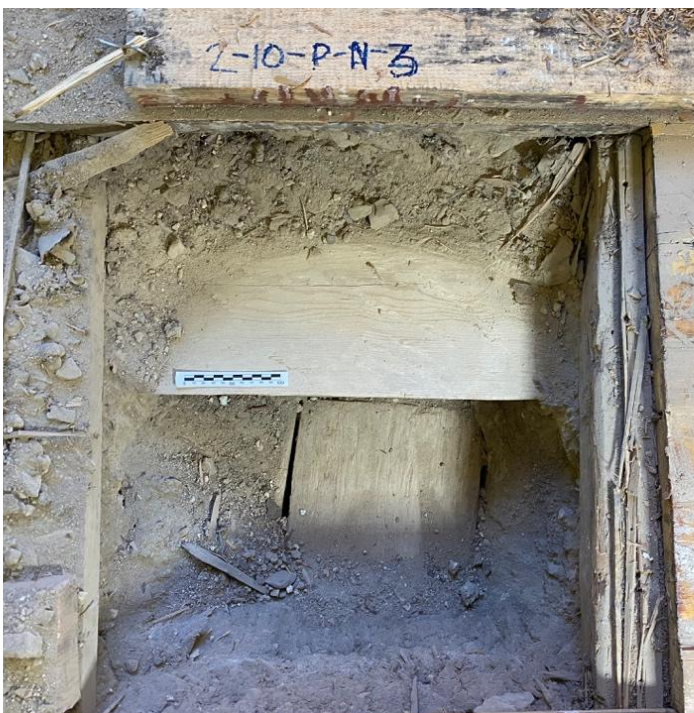
Foto 266. SONDAAZ **2-10-P-N-3** põranda-sondaaz, kus tala on maalinguteta ning tugevate töötlusjälgedega.

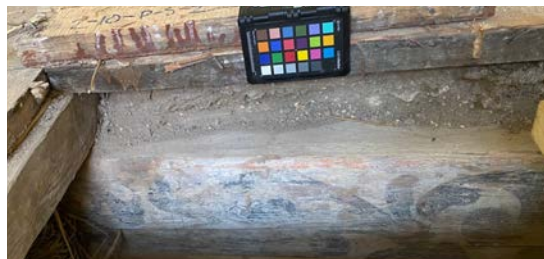
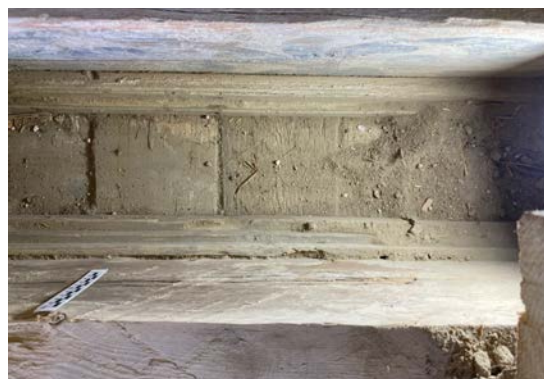
Neis ruumides ei leitud märke varasematest ehitusja viimistluskihtidest. Küll aga on siin taaskasutatud barokse hoone akantusmaalingutega laetalasid lisaks aknasillustele ka põrandas. Sellele, et tegemist on tala taaskasutusega, viitab mitu asja. Teistel põrandataladel maalingud puuduvad ning ainus maalitud tala on pööratud: ilmselt paiknes maalinguga külg algselt allpool, mitte küljel, kuna mustja pigmendiga maalitud akantusi raamistav pliipunane joon peaks altvaates piirama maalingutsooni. Lisaks on teised talad jõuliste töötlusjälgedega, mis ei saanud olla eksponeeritud. Samasse taaskasutuse skeemi kuuluvad ka ruumi aknasillused, millest kaks (ruumis 2-10) on avatud ja konserveeritud hiljutise remondi käigus, üks (ruumis 2-9) aga veel avamata.

Foto 267-268. Kõrvuti paiknevad põrandatalad, millest üks on maalitud, teine mitte. Suure tööenäosusega on tegemist tala taaskasutusega 19.sajandi ümberehituses.

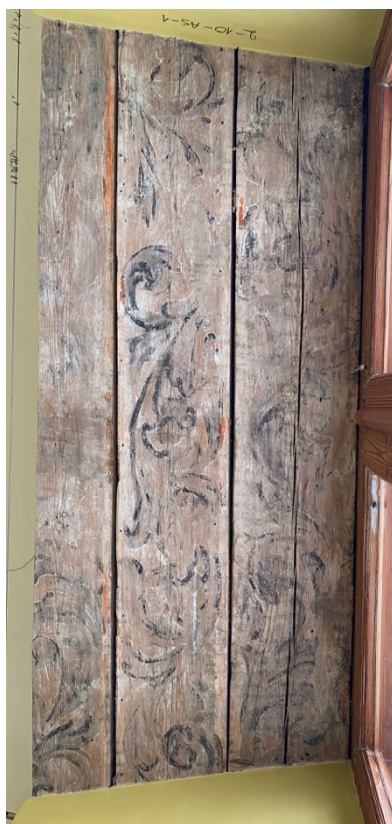
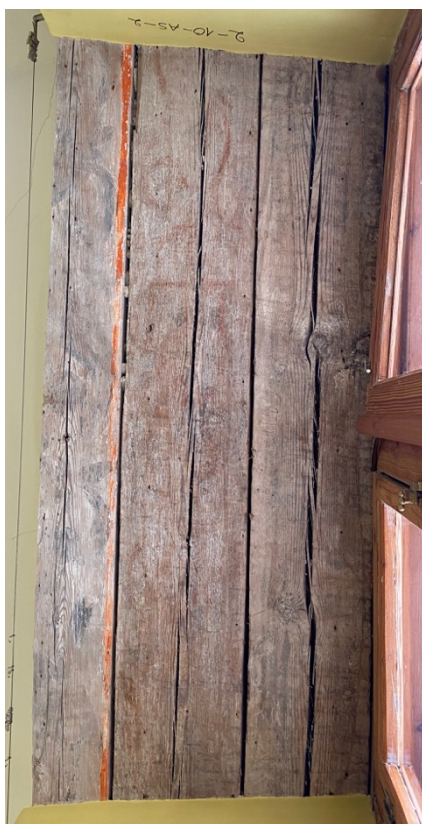
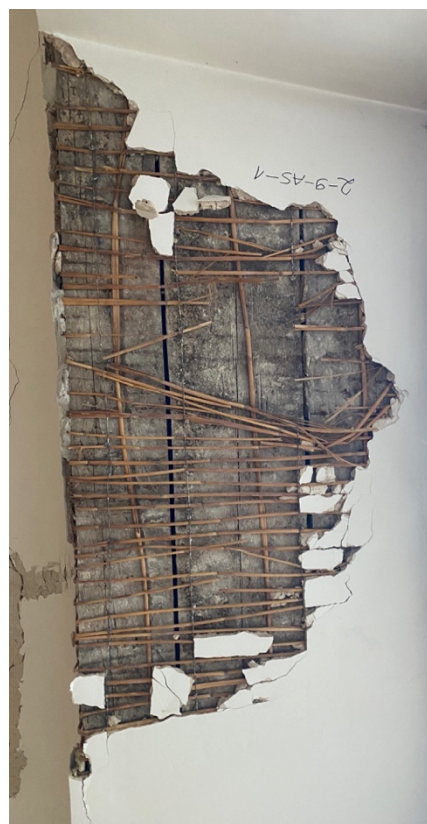
Foto 269-271. Aknasillused ruumis 2-10 (vasakpoolsed) ja 2-9 (pampoolne. 2-10 sillusemaalingud on avatud ja konserveeritud hiljutiste remonttööde käigus.

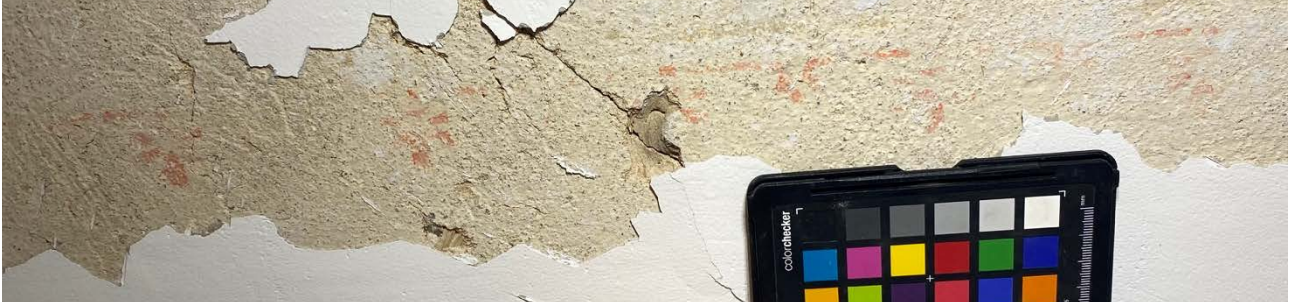
1843. aastaga seotud renoveerimistööde viimistluskihte seintelt ei leitud ning ka sellele järgnevad kihid on hilisemate remontide käigus tõenäoliselt eemaldatud. Küll aga tuli ruumi 2-9 laes välja väga fragmentselt säilinud habras trafarettmaaling, mis oma iseloomult haakub ruumis 2-4 leitud laetrafaretiga ja oletatavasti kuulub 19. sajandi keskpaiga viimistlusskeemi juurde. Maaling paikneb küll väga lahtisel ja pulbristunud krohvil, mistõttu selle eksponeerimine oleks väga keeruline.

Foto 272. 19.sajandi keskpaigaga seotud laemaalingute haprad jäljed.

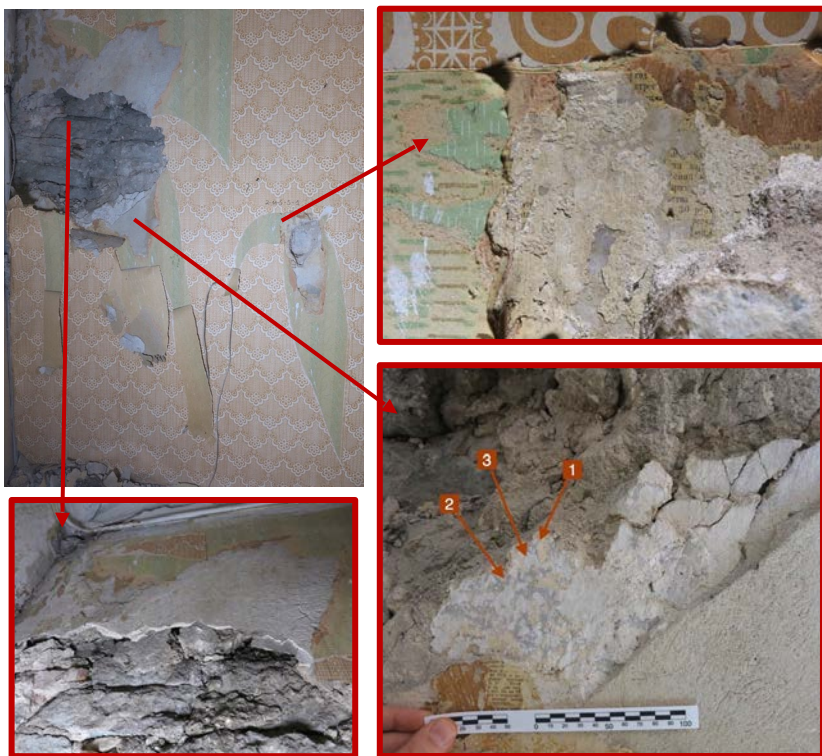
Foto 274-277. SONDAAŽ **2-11-S-S-1** – Lõunasein. Paekivimüüritisel on näha kahte krohvi kihti. Alumises kihis on krohv halvasti säilinud ja pude. Sellelt tuvastati kolm lubi-/liimvärvi kihti: kollane, tumehall ja helehall. Võimalik, et tegemist on osaliselt 1843. aasta krohviga (sellele viitab värvikihtide iseloom), kuid ka varasema krohvi fragmentidega, mis kuuluvad tõenäoliselt B-hoone valmimise järgsesse aega. Pealmises kihis on helehalli värvi ja tõenäoliselt tsemendisaldusega nõukogude-aegne krohv. Selle peal olevad viimistluskihid on valge ja hallikas lubi-/liimvärv, venekeelne ajaleht ning 5 kihti tapeeti.

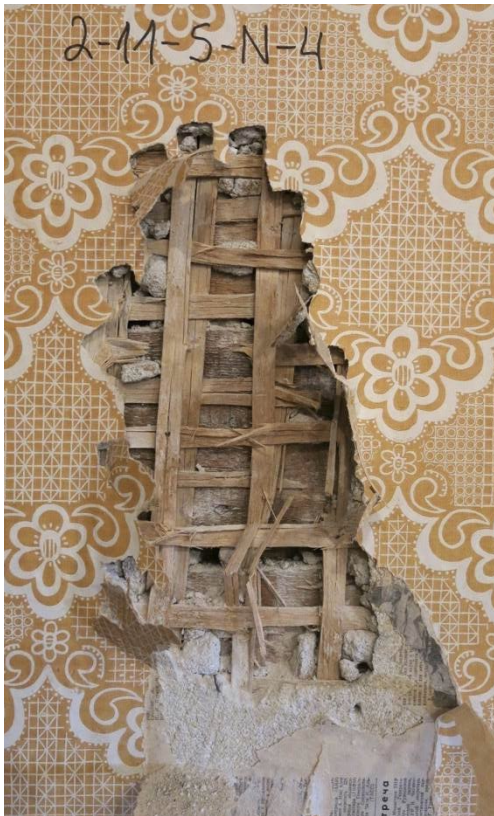
on lääneseinas suletud ka ukseava. Sein katab helehall tsemendisisaldusega krohv, mille peal on venekeelne ajaleht ja vaid üks kiht tapeeti.

Foto 282. SONDAAŽ **2-11-S-N-4** – Põhjaseinas, mis on tehtud puidust, on kasutatud laastumatti, mida katab sarnaselt lääneseinale helehall, tsemendisisaldusega lubikrohv, venekeelne ajaleht ja üks kiht tapeeti.

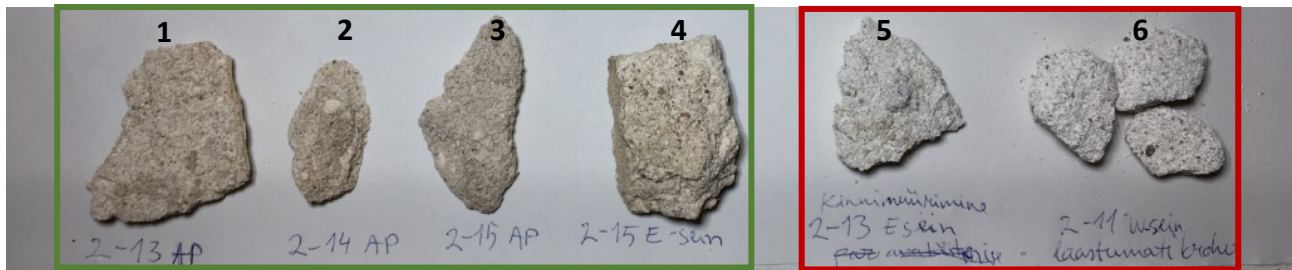
Foto 290. Krohvitükid ruumidest 2-13, 2-14 ja 2-15. Rohelises raamistuses krohvid kuuluvad esimesse kihistusse ja on võetud aknapaledelt (krohv 1-3) ja ruumi 2-15 idaseinalt, pajuviitstega alusmati pealt. Punases raamistuses krohvid on ruumi 2-13 ukseava kinnimüürimise krohv (krohv 5) ja ruumi 2-11 viimistluskrohv, mis on kantud laastumatile (krohv 6).

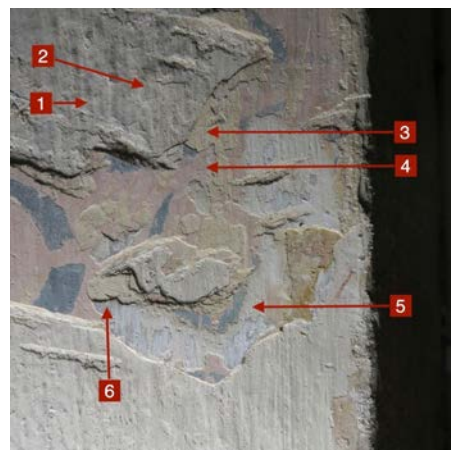
Foto 294. Viimistluskihid idapoolsel aknapalendil (ruum 2-13)

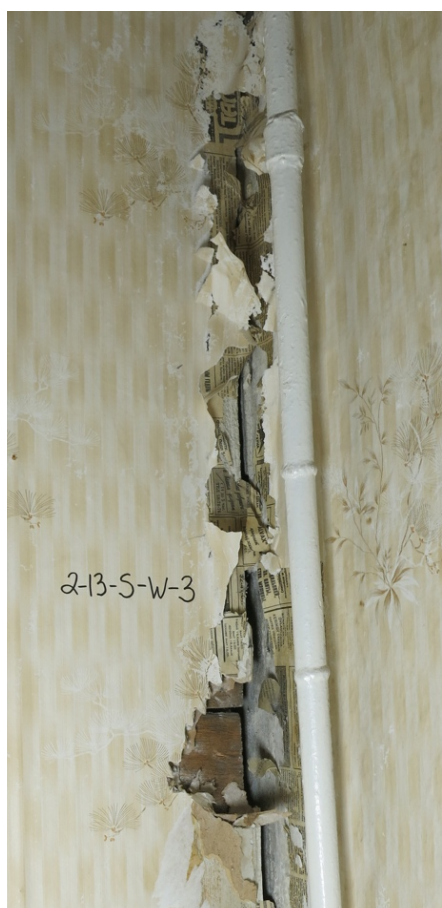
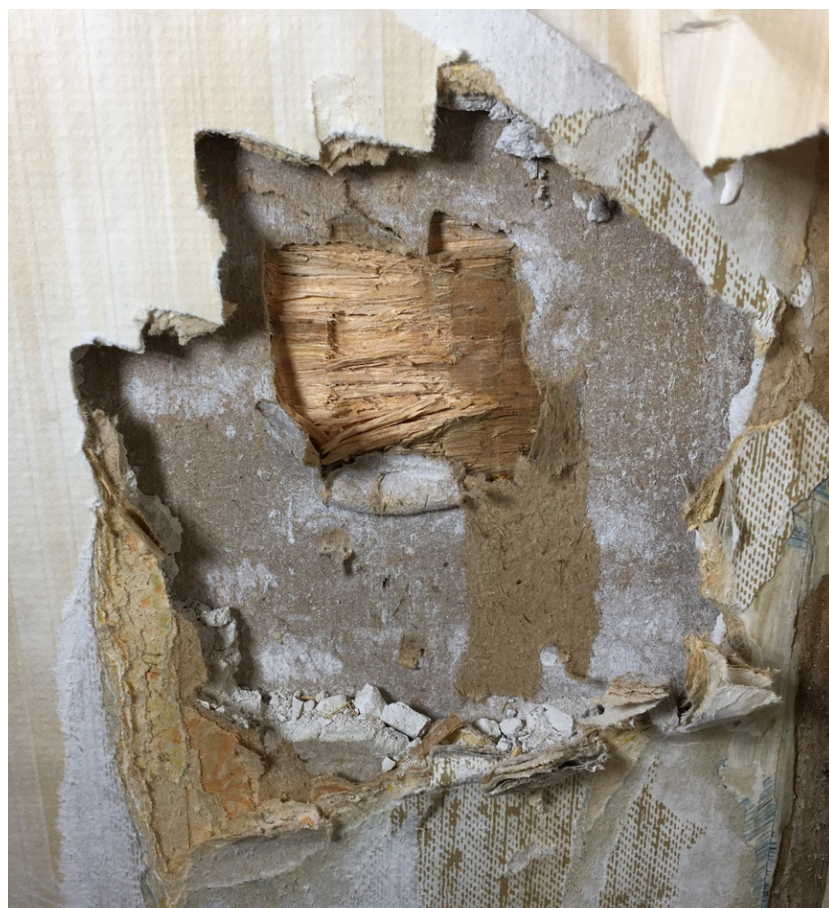
Foto 295-296. SONDAAZŽID **2-13-S-W-3** ja **2-13-S-S-5** – Lääne- ja lõunasein. Vaheseinte laudis on kaetud kipsplaadi ja nõukogude-aegsete tapeetidega (ca 5 kihti).

Ruumi 2-11 lõuna- ja idaseinas säilitada võimalusel (uute viimistluskihtide all) maksimaalselt vanemaid krohvikihistusi. Ruumis 2-13 säilitada vanemaid kihistusi põhja- ja idaseinas. Ruumis 2-14 säilitada vanemaid kihistusi põhjaseinas. Ruumide 2-15 ja 2-16 kõikide seinte vanemaid kihistusi tuleks võimalusel säilitada uute viimistluskihtide all. Üheski ruumis eksponeeritavaid viimistlusi ei tuvastatud.

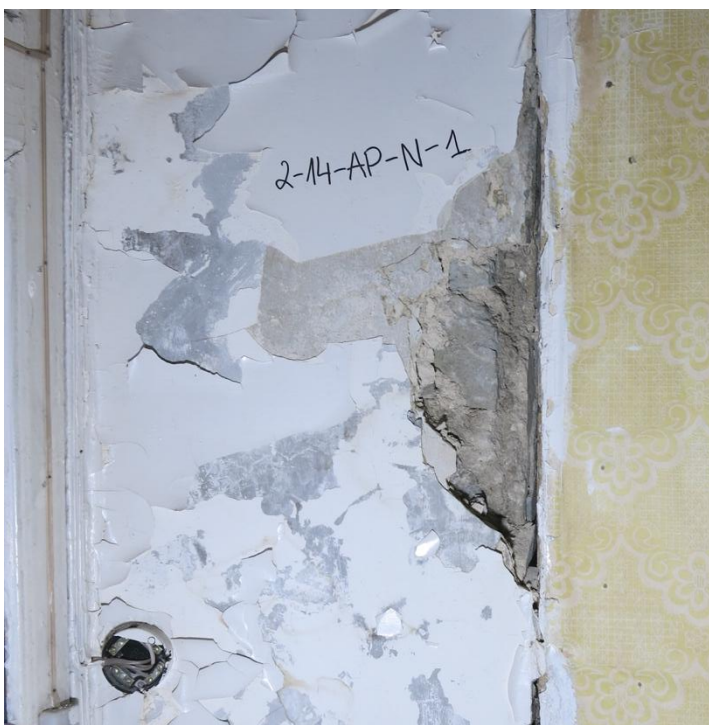
Foto 298. SONDAAŽ **2-14-AP-N-1**
Põhjaseina akna idapoolsel aknapalendil on näha vanemat krohvikihiti ja esimese kihi hallikasbeeži lubi-/ liimvärvi, mis on olemas ka ruumis 2-13.

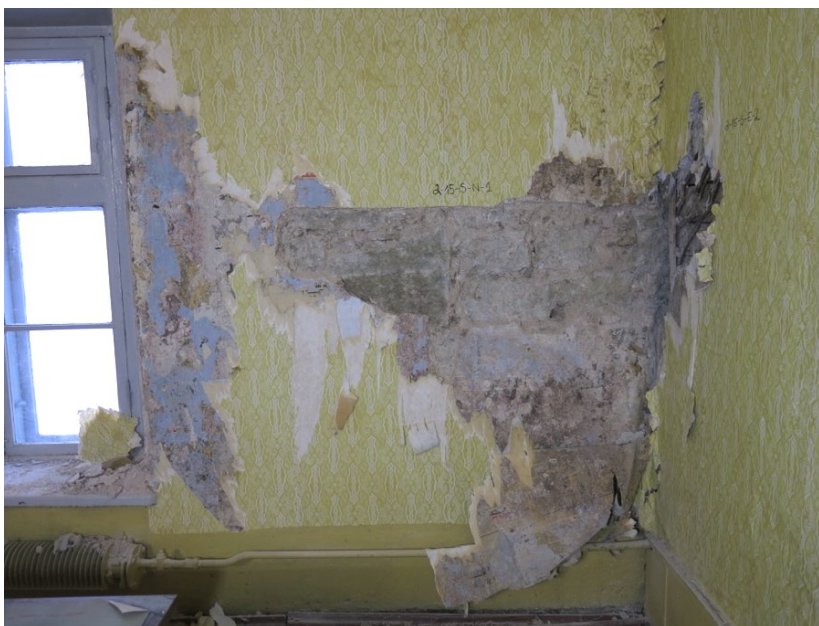
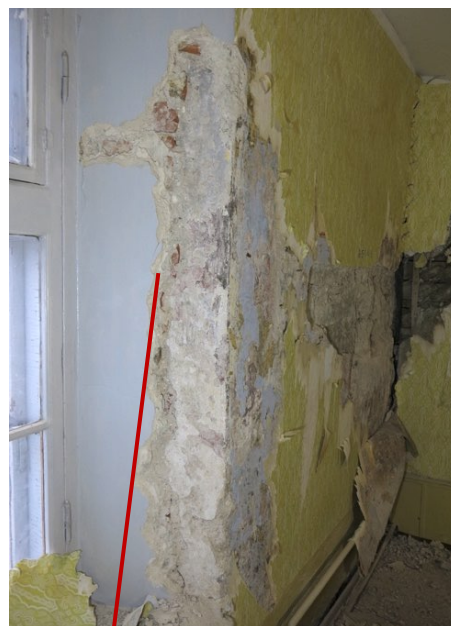
Foto 300-302. SONDAŽ **2-15-S-N-1**– Põhjaseinas, aknast idaseinani. Paekivimüüritisel on üks krohvikihit – 1843. aasta krohv, mis tuleb koos pajuviitstega vaheseinte ehitusega. Krohvil on säilinud ca 6 lubi-/liimvärvi kihti (1. helehall, 2. roosa, 3. valge, 4. kollane, 5. valge, 6. sinine) ja nõukogude-aegne tapeet. Aknapalet on uuesti krohvitud lubitsemend mördiga.
