Objekt: Toomgildi hoone, Ehitismälestis reg. nr 2589/291, Harju maakond, Tallinn, Kesklinna linnaosa, Toom-Kooli tn 9
Tellija: RTG Projektbüroo AS; Paju 2, Tartu; Peterburi tee 2f, Tallinn
Teostaja: H&M Restuudio OÜ, Muinsuskaitse pädevustunnistus PT 386/2009 Reg.kood 12001281

TOOM-KOOLI 9 VIIMISTLUSUURINGUTE JA AVATÄIDETE INVENTEERIMISE ARUANNE

Tallinn 2022

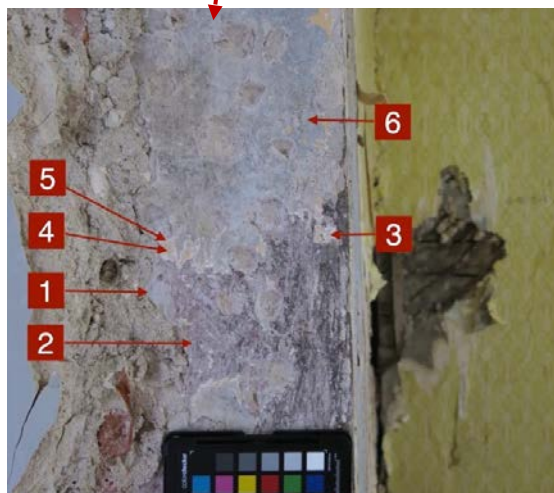
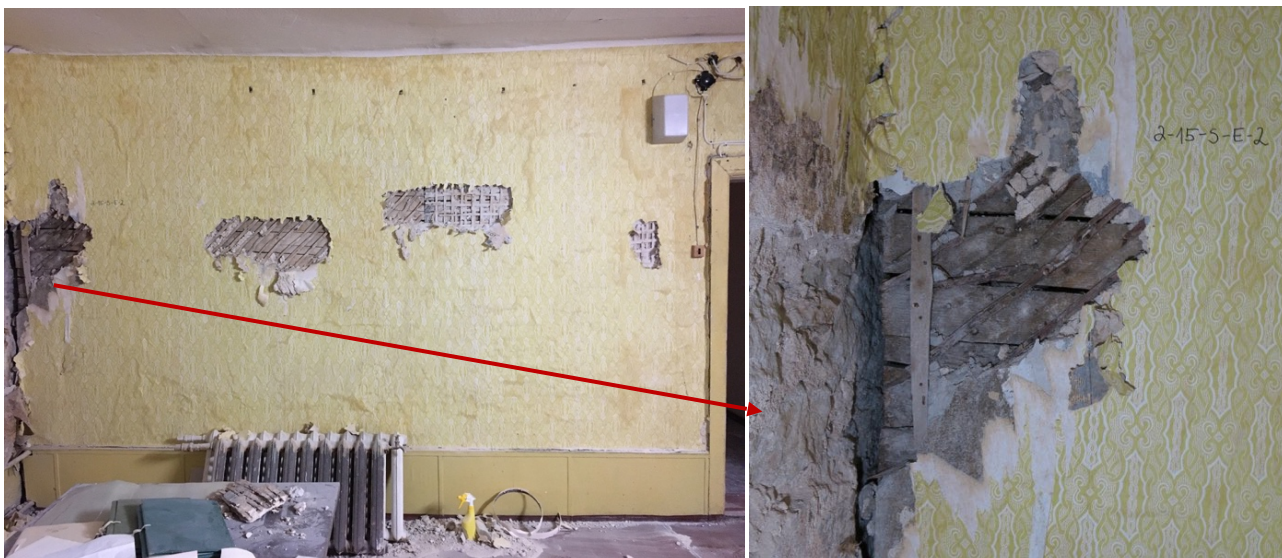
Foto 303-304. SONDAAZ **2-15-S-E-2** – Idaseina põhjapoolne serv ja seina keskosa. Avangutest on näha pajuviitste ja laastumati kasutust krohvi nakkepinnana. Pajuviitstel on kohati säilinud 1843. aasta krohv, mille peal on sinine lubi-/ liimvärv, ajaleht ja üks tapeedikiht.

Ruumi 2-11 lõuna- ja idaseinas säilitada võimalusel (uute viimistluskihtide all) maksimaalselt vanemaid krohvikihistusi. Ruumis 2-13 säilitada vanemaid kihistusi põhja- ja idaseinas. Ruumis 2-14 säilitada vanemaid kihistusi põhjaseinas. Ruumide 2-15 ja 2-16 kõikide seinte vanemaid kihistusi tuleks võimalusel säilitada uute viimistluskihtide all. Üheski ruumis eksponeeritavaid viimistlusi ei tuvastatud.

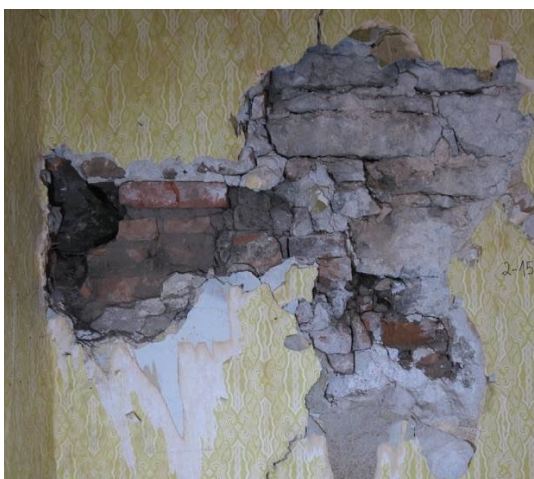
Foto 305. SONDAAZ **2-15-S-W-3** – Lääneseina lõunapoolne serv, seina keskel. Paekivimüüritise kõrval on näha tellistest korstnaosa. Sein on kaetud tsement-krohviparandustega, mille peal on üks tapeedikiht. 1843. aasta krohv on säilinud pigem lääneseina põhjapoolses osas.

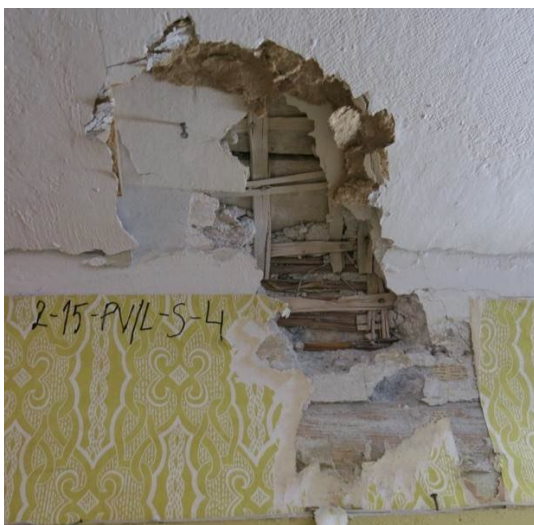
Foto 306. SONDAAZ **2-15-PV/L-S-4** – Sondaaž lõunaseina peegelvõlvil. Laudisel on näha alumises kihis roogu ning selle peal laastumatti. Viimase kihina on lagi kaetud masoniitplaadiga ja värvitud valgeks.

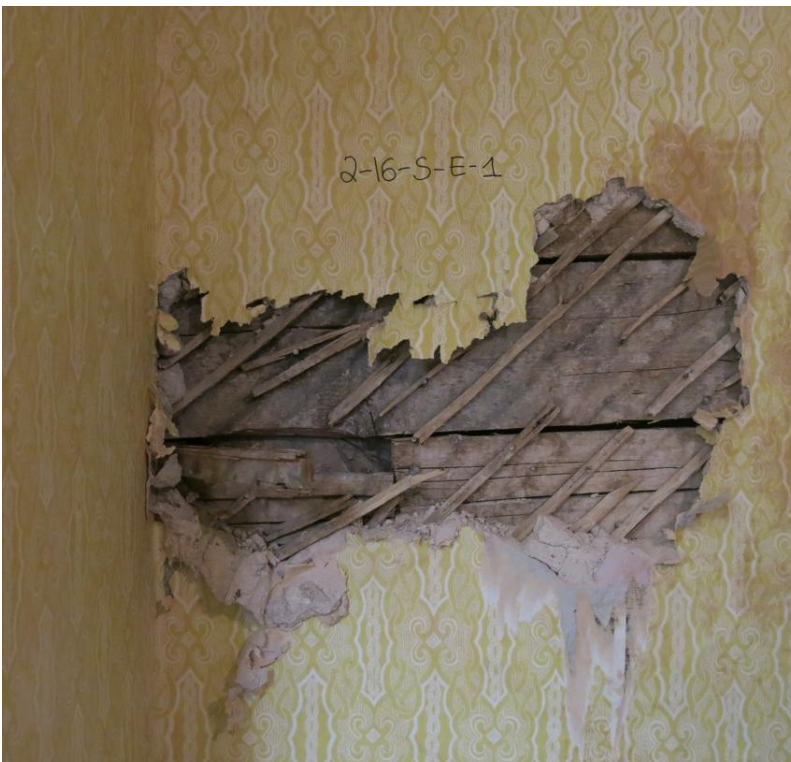
Foto 308. SONDAAŽ **2-16-S-E-1**
Tahatud palkides idaseinal on näha taaskord pajuvitstest alusmatti, 1843. aasta lubikrohvi, millel on säilinud heleroosa lubi-/liimvärv, ajaleht ja üks tapeedikiht.

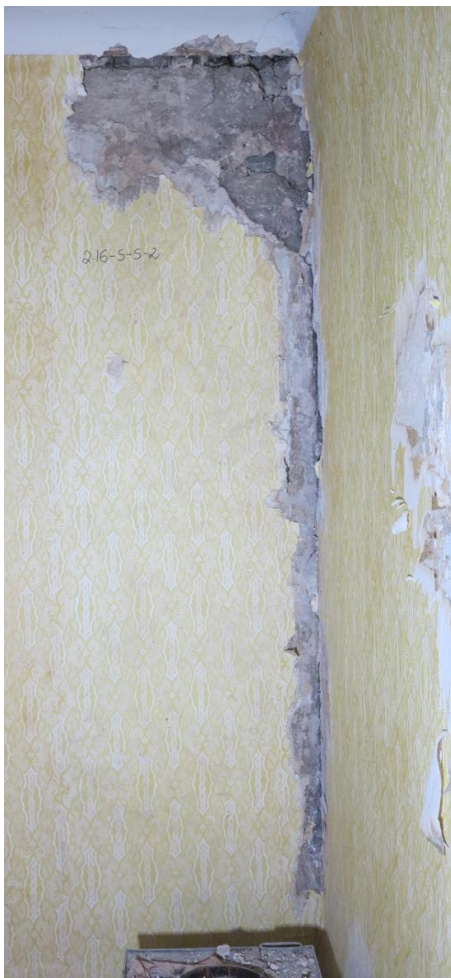
Foto 309. SONDAAŽ **2-16-S-S-2** Sondaaž lõunaseina läänepoolses otsas ja ülemises servas. Paekivimüüril on säilinud vanema krohvi kihistus, mille viimistluskihid on hävinud. Selle peal on 1843. aasta krohv, mille on lubi-/ liimvärvi fragmendid ja ca 3 kihti nõukogudeaegset tapeeti.

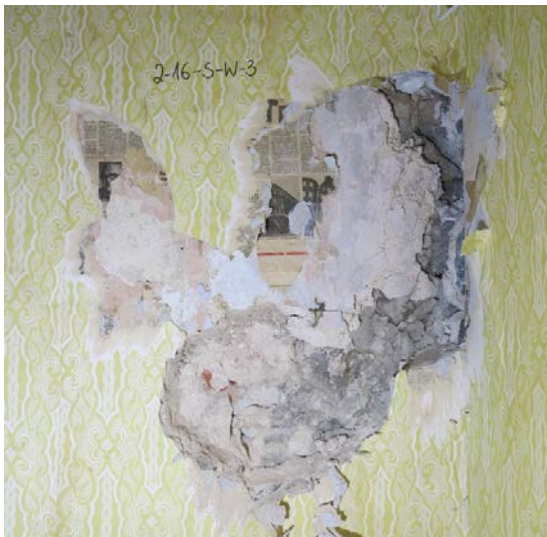
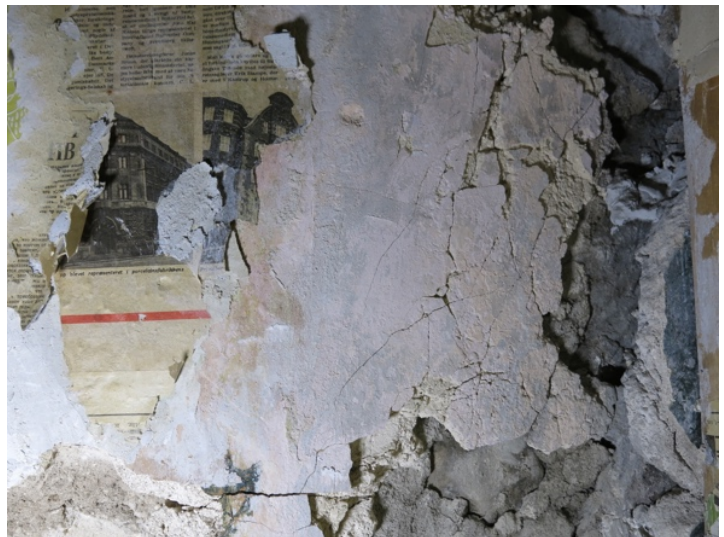
Foto 310-311. SONDAAŽ **2-16-S-W-3** – sondaaž lääneseina paremas servas, keskosas. 1843. aasta krohvil on säilinud valge ja roosa lubi-/liimvärv, ajaleht ja üks kiht tapeeti.

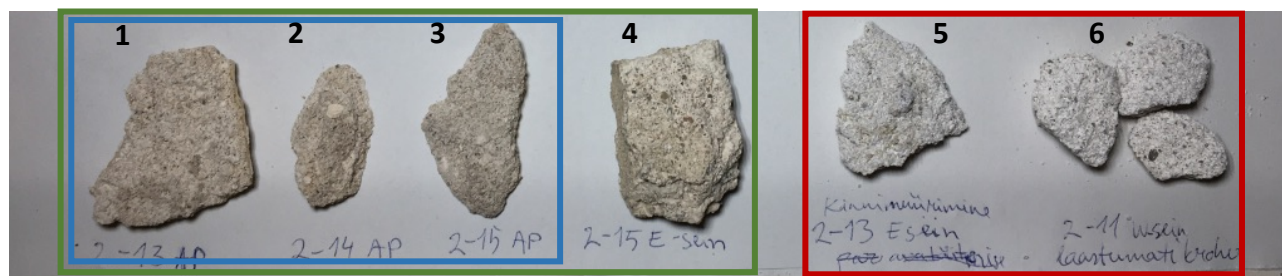
Ühele suurele ruumile viitab ka põhjapoolsete akende palendite vanem viimistluskrohv, mis on kõikidel palenditel sama ning esimeses kihis olev hallikasbeež liimvärv, mis on olemas ruumides 2-13, 2-14 ja 2-15. Aknapalendite krohv on väga sarnane 1843. aasta krohvile, kuid ei saa välistada, et põhjaseina katab pisut varasem krohv.

Foto 312. Krohvitükid ruumidest 2-13, 2-14 ja 2-15. Rohelises ja sinises raamistuses krohvid kuuluvad esimesse kihistusse ja on võetud aknapaledelt (krohv 1-3) ja ruumi 2-15 idaseinalt, pajuviitstega alusmati pealt. Punases raamistuses krohvid on ruumi 2-13 ukseava kinnimüürimise krohv (krohv 5) ja ruumi 2-11 viimistluskrohv, mis on kantud laastumatile (krohv 6).

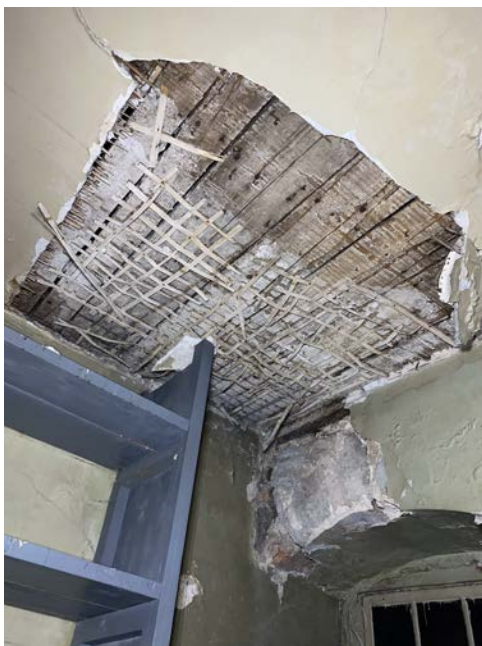
Foto 314. SONDAAŽ **2-17-L-1** Sondaaž asub ruumi loodenurgas laes ning ulatub ukse U 2-4 silluseni. Lael on näha nii roomatti kui ka laastumatti. Uksesillus on laotud paekividest.

Ruumi 2-17 ja panipaika eraldav vahesein on puitkonstruktsiooniga ning krohvitud, kasutades sarnast kistud laastumatti nagu leiti vahekorrusel olevalt danskeri ukse silluselt. Eeldatavasti on laes olev pilliroomatt ja seinalt leitud kistud laastumatt üheaegsed ehk vanemast ehitusjärgust. Pilliroomati kasutus on seotud 1843. aasta ümberehitustega.

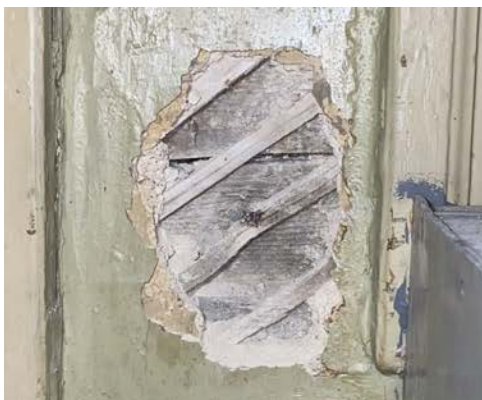
Foto 315. SONDAAŽ **2-17-S-W-2** Sondaaž paikneb ruumi lääneosas panipaika ja ruumi 2-17 eraldavas vaheseinas ning näitab puitkergseina, millel on naeltega kinnitatud kistud laastumatt ning see kaetud lubikrohvi ja värvikihtidega.

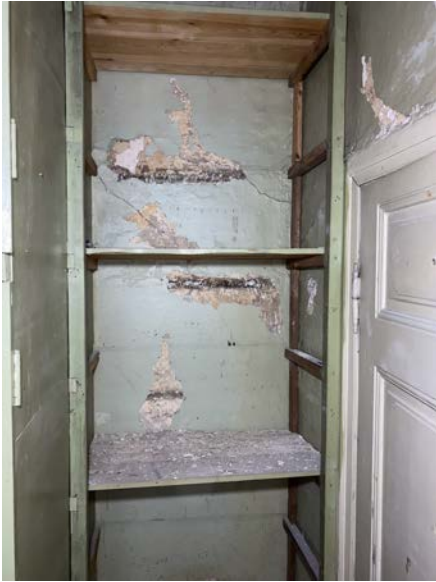
Foto 316. SONDAAŽ **2-17-S-S-3** Sondaaž paikneb ruumi lõunaseinas ehk hoone välisseinas. Näha on kolme maalitud triipu, millest kõrgeim on umbes 190 cm kõrgusel, keskmine 150 cm kõrgusel ning madalaim 107 cm kõrgusel.

Ruumi lõunaseinalt leiti kolm maalitud joont (sondaaž **2-17-S-S-4**).

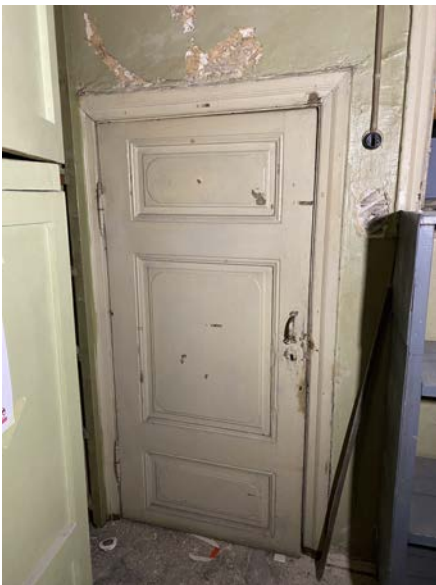
Foto 317. Uks U 2-3 Uksel teostati kolm sondaaži, mille kaardid on lisas (vt sondaažikaart **U-2-3-1** / **U-2-3-2** / **U-2-3-4**). Kuna erinevad kohad endsid erinevaid tulemusi, mida on raske omavahel ühildada, koostati kõigile sondaažidele eraldi kaart.

Kaks eelmainitud ust (koos sepsidetailide ja piirdeliistudega) väärivad säilitamist ja restaureerimist. U 2-3 tuleb ülemine ja alumine raampuu taastada õiges laiuses. Võib viia teise kohta või kohandada piidapuud restaureeritud lehele. Tulenevalt eritingimustest, on ka valgetest kahlitest ahi ette nähtud säilitada.

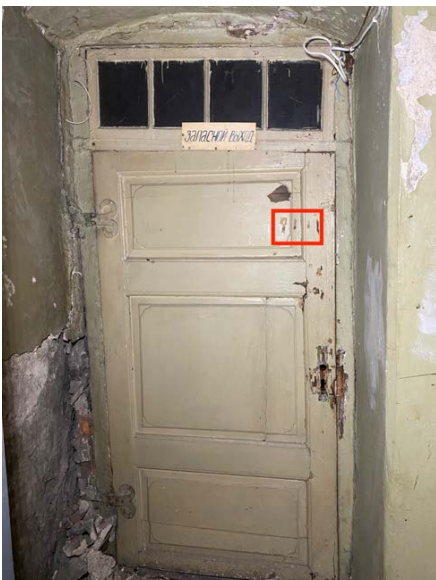
Foto 318. SONDAAŽ **U 2-4** Sondaaž asub ukse ülemisel osal. Sondaažid teostati ka ukse teisel poolel. Värvide säilivus ja paljandumine olid erinevates kohtades väga erinev, kuid mitme kontrollsondaažiga õnnestus sellest uksest ühtne pilt saavutada. Täpsem kihtide kirjeldus sondaažikaardil **U 2-4**. Samuti on eraldi märkimisväärsed uksele olevad sepietatud oinasarvhinged.

Uksed näivad olevat pärit baroki ja klassitsismi üleminekuajast ning sekundaarses kasutuses, sellele viitavad ka ukse U 2-4 näha olevad sepsidetailid, mis on uksest endast vanemad.

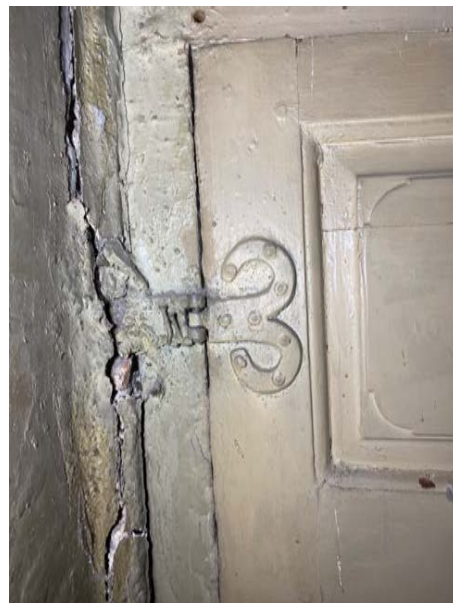
Foto 319. Lähivaade U 2-4 ukse oinasarvhingele.

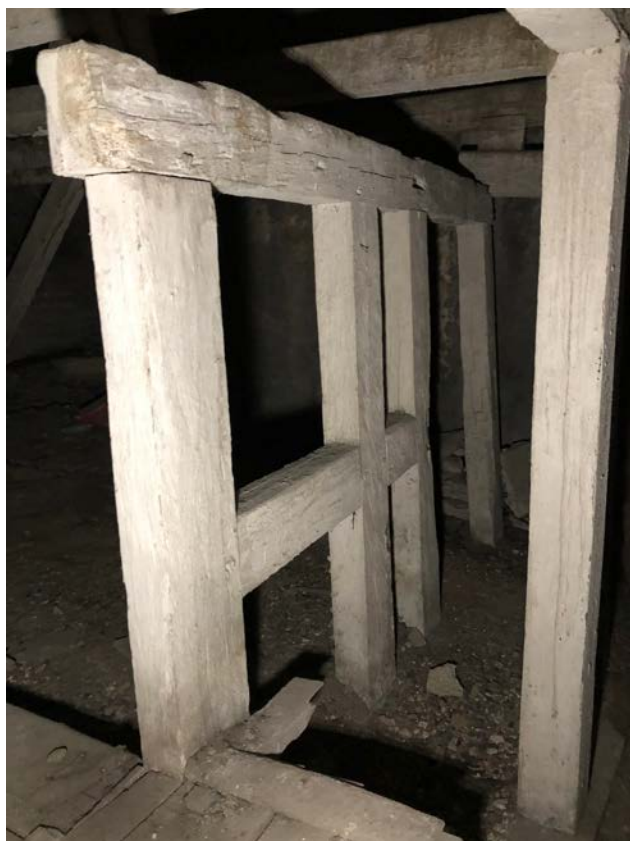
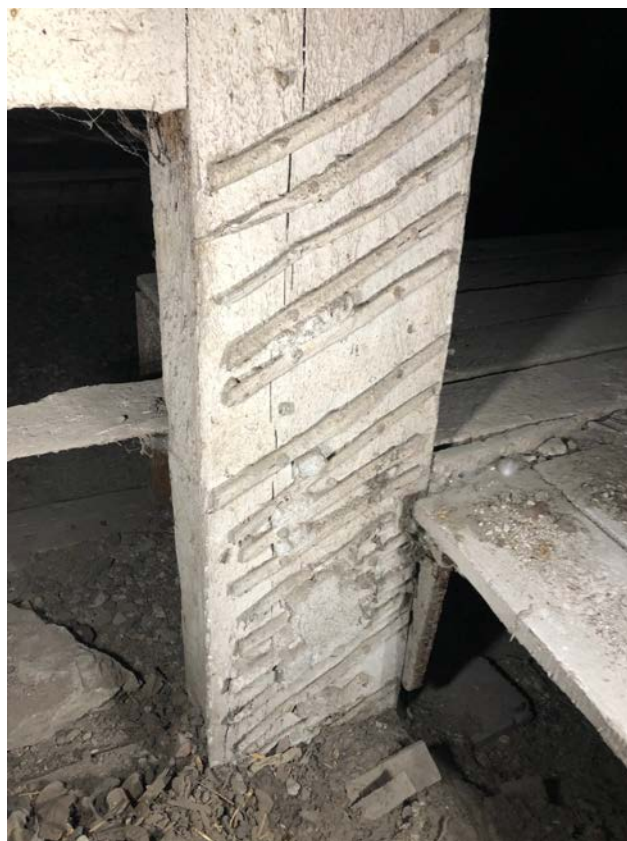
Foto 322-323. Ruumide 2-18 ja 2-19 vahvärkseina ülemine osa, mis on nähtaval B-hoone pööningul.

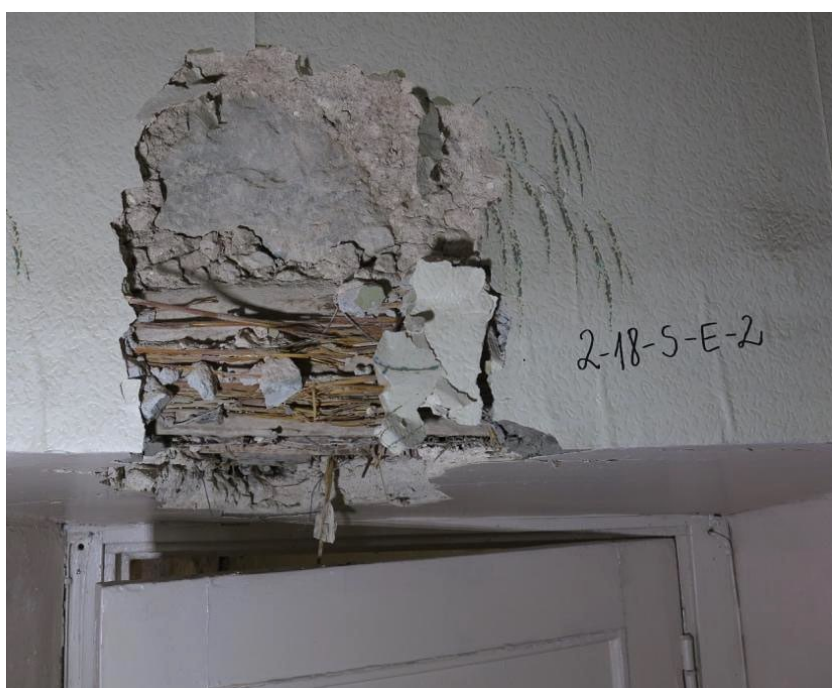
Foto 324. SONDAAZ **2-18-S-E-2**
– Idaseina ukse kohal. Paekivi-
müüritis on kaetud 1843. aasta
krohviga, mis on hiljem kaetud
tsementpahtli ja tapeediga.

Kogu ruumis säilitada maksimaalses ulatuses 1843. aasta krohvi.

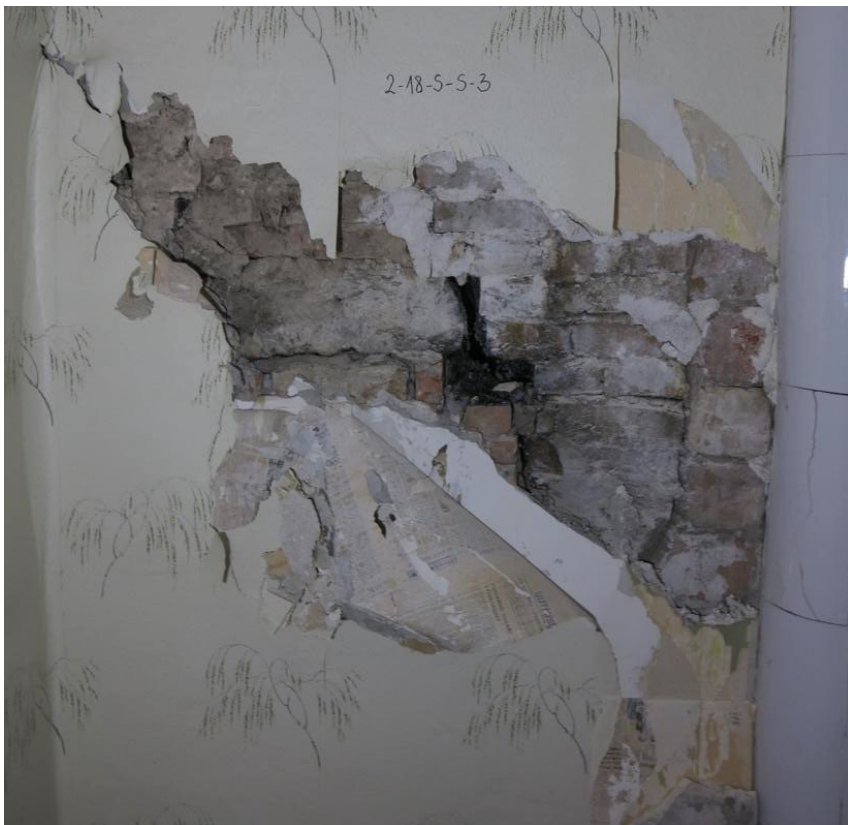
Foto 325. SONDAAZ **2-18-S-S-3** lõunaseinas ahjust vasakul.

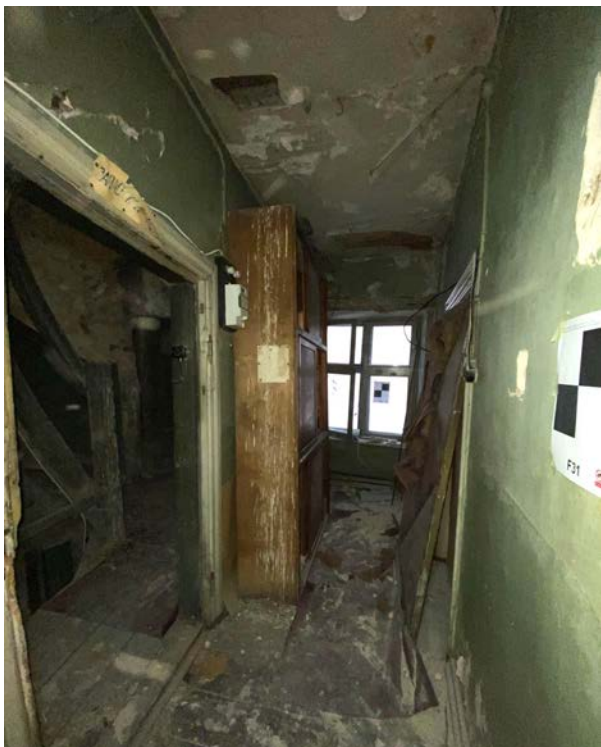
Foto 326. Ruumi 2-19 vaade lõunast põhjasuunas.

Vajumise tõttu on ruum hetkel väga halvas seisukorras, vaheseinte ja välisseina vahel on umbes 5 cm suurusi pragusi.

Soovi korral eksponeerida huvitavaid ehitustarindeid nagu idasein. Siseuks tuleb säilitada ja restaureerida, vajadusel võib seda paigutada ka mujale.

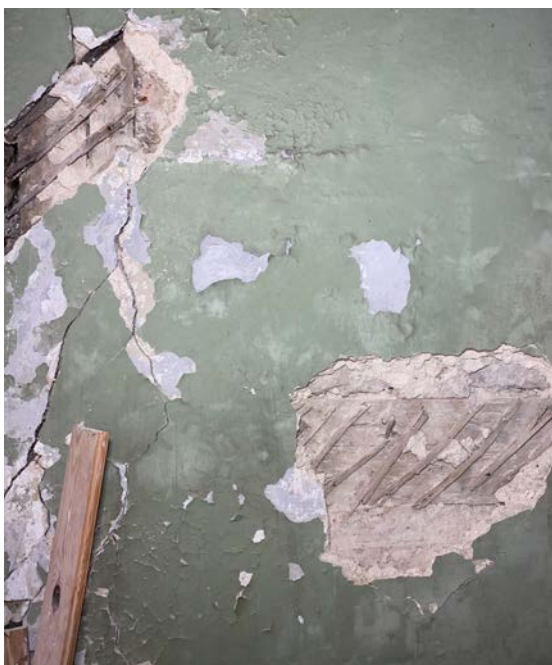
Foto 327. SONDAAŽ **2-19-S-E-1** asub ruumi idaseina põhjapoolses ääres. Näha on puidu ja kivi segakonstruktsiooni, mille puitosadele on naeltega kinnitatud kistud vitsad armeeringuks lubikrohville.

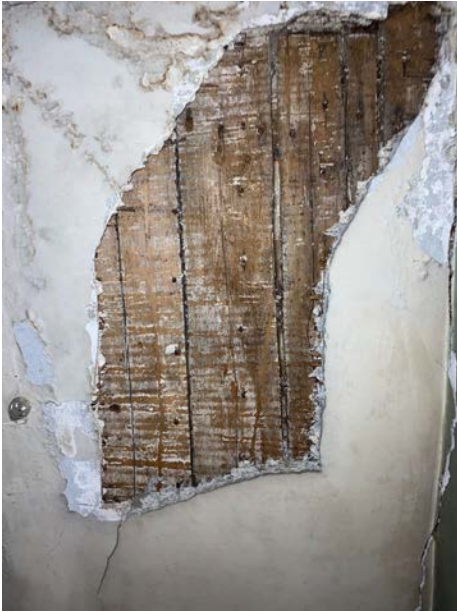
Foto 328. SONDAAZ **2-19-L-2** asub ruumi lae põhjapoolses ääres. Avangust on näha, et lage katva lubikrohvi all on olnud roomatt.

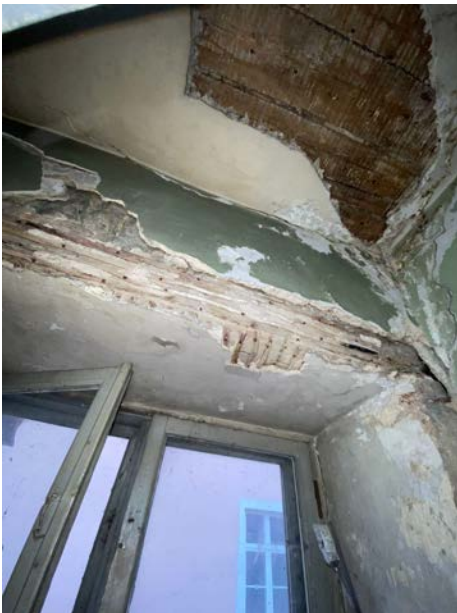
Foto 329. SONDAAZ **2-19-AS-3** asub põhjaseinas asuva akna kohal. Puitsillusel on näha kistud vitsad krohvi armeeringuna.

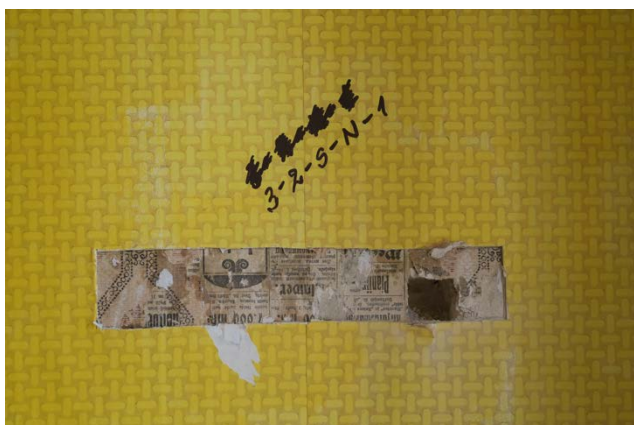
Foto 332. Sondaaž **3-2-S-N-1** ruumi põhjaseinas, u 1600 mm kõrgusel põrandapinnast. Seinal on üks krohvikihit, millelt varaseimad säilinud viimistluskihid pärinevad tapeedialuste makula-tuurikihtide järgi 1920. aastatest.

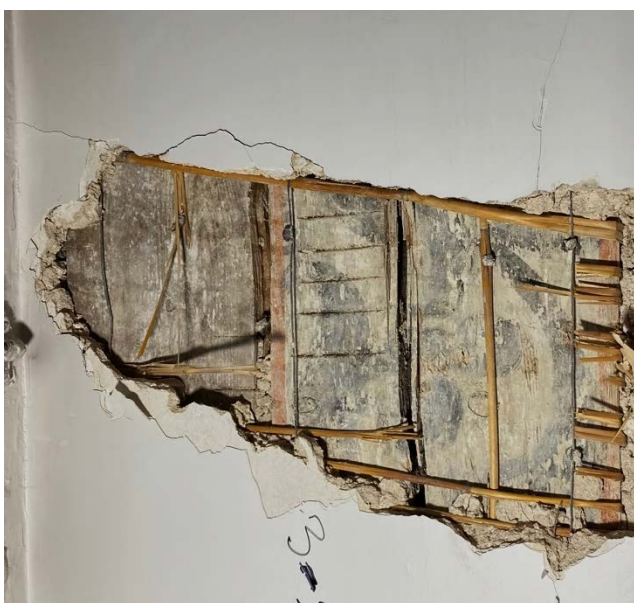
Foto 333. Aknasillus **3-2-AS-1**, millel on suurepäraselt säilinud baroksed akantusmaalingud.

3. korruse kõige väärtuslikumad detailid on baroksete maalingutega aknasillused, mis tuleks täismahus avada ja konserveerida.

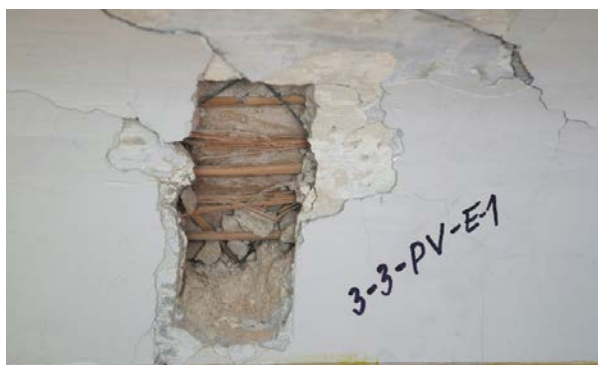
Foto 335. Sondaaž **3-3-PV-E-1** ruumi lääneseina peegelvõlvil. Sondaažiga leidis kinnitust peegelvõlvide üheaegne valmimine kõigil hoone korrustel (krohv, peegelvõlvi alus, sepanaelad ning sidumistraat ja -muster, vrdl ruumiga 1-3).

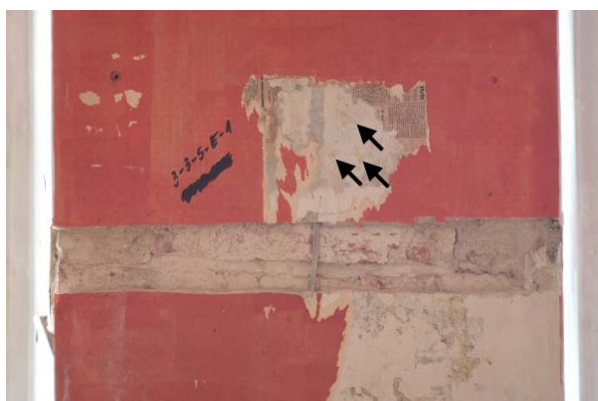
Foto 336. Sondaaž **3-3-S-E-1** ruumi idaseinas, u 1400 mm kõrgusel põrandapinnast. Seinal on üks krohvikihht, kus varaseim säilinud viimistluskiht on fragmentselt säilinud kollakas lubivärv (osutatud mustade nooltega), millele järgnevad 1920. aastate makulatuurikihid (vt **3-2-S-N-1**)

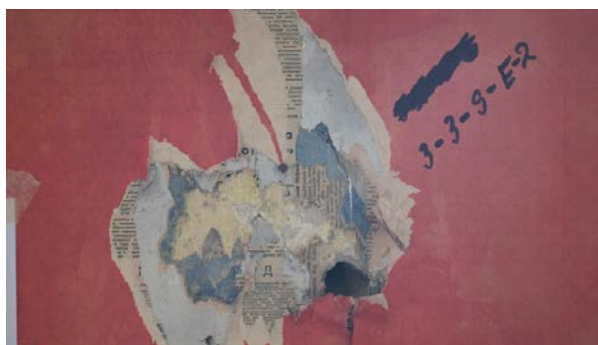
Foto 337. Sondaaž **3-3-S-E-2** ruumi idaseinas, u 1400 mm kõrgusel põrandapinnast. Sondaaž kordab sondaaži **3-3-S-E-1** viimistluskihistuste stratigraafiat. Paremini on säilinud ka esimese viimistluskihi kollane lubivärv.

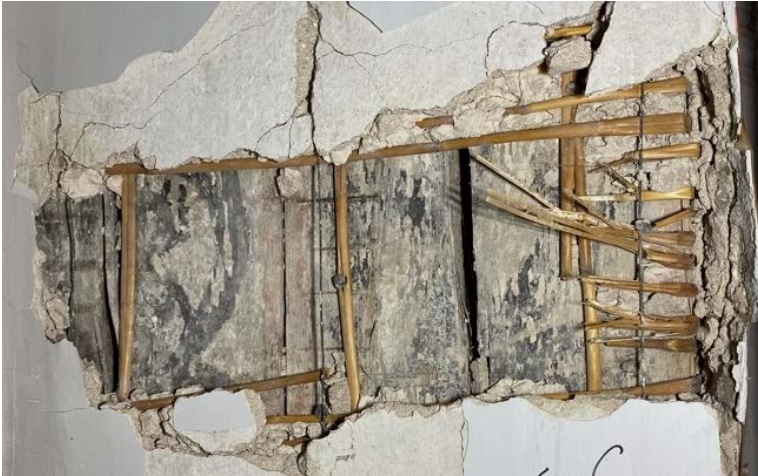
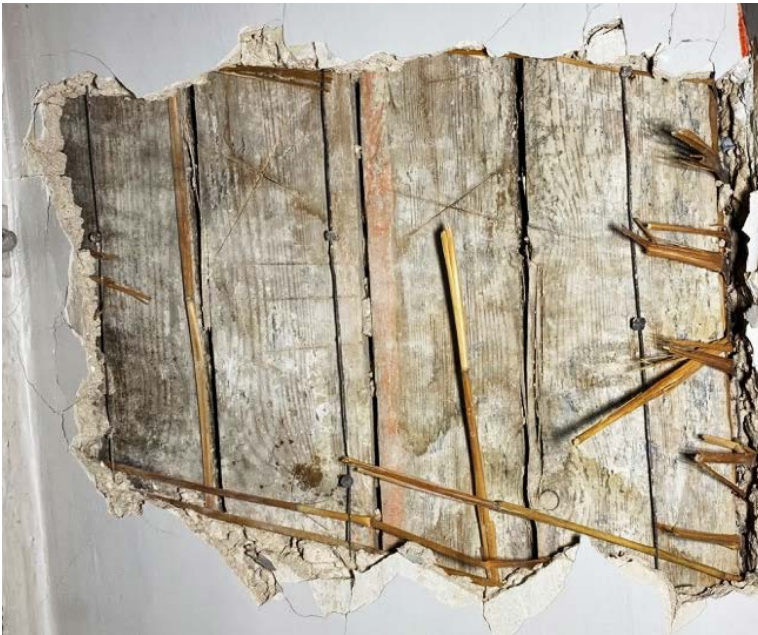
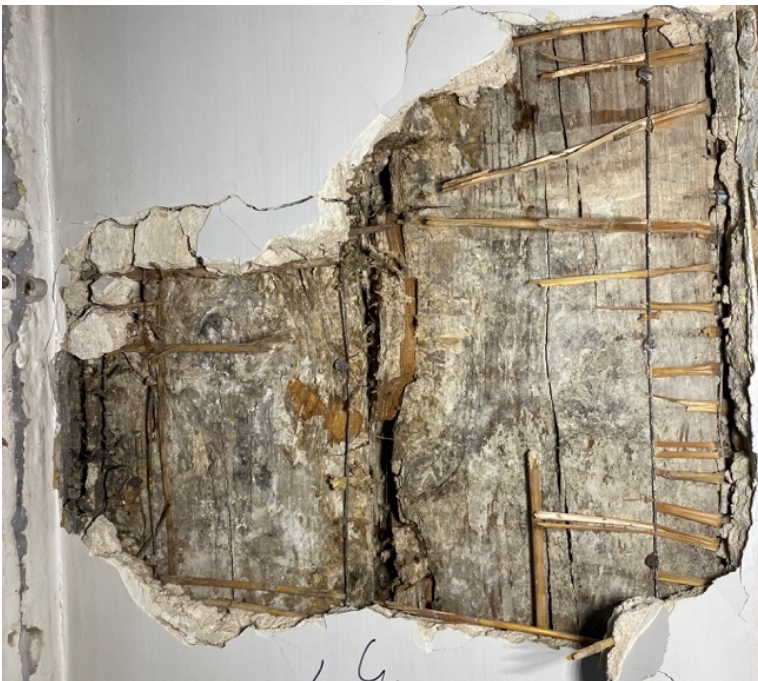
Foto 338-340. Ruumi 3-3 aknasillused alates põhjapoolsest aknast. Vähemalt kahel on säilinud maalingud.

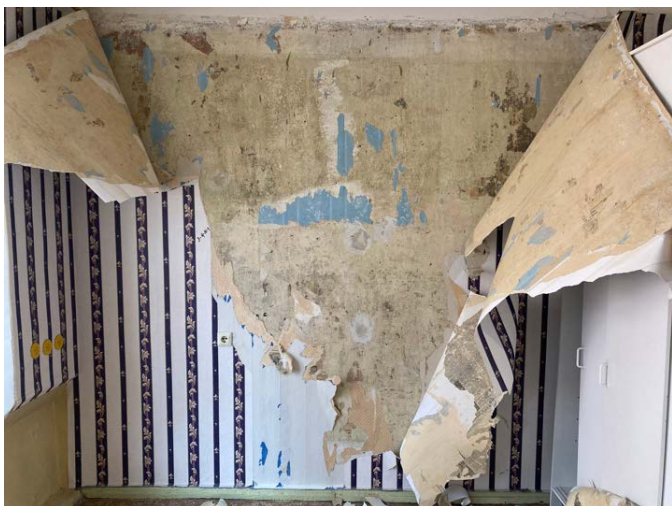
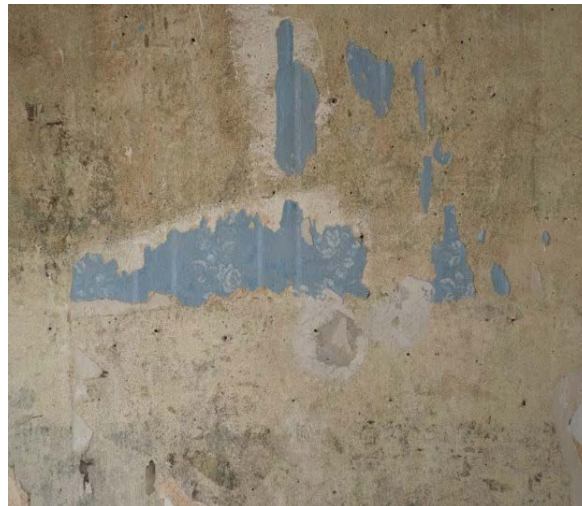
Foto 342-343. Sondaaž 3-4-S-N-1 ruumi põhjaseinas. Suuremõõtmelise avangu põhjal oli võimalik säilinud viimistlusfragmente paremini tuvastatada, kuid stratigraafia sarnanes ruumi 3-3 stratigraafiale – erinevuseks vaid see, et esimese kihistuse lubivärv on erkroheline. Sellele järgneb 1920. aastate ajaleht ja seejärel mitmes kihis tapeedid.

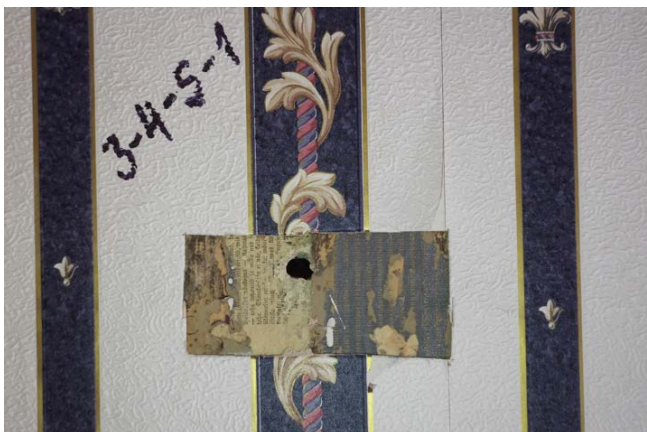
Foto 344. Sondaaž **3-4-S-S-1** ruumi lõunaseinas, umbes 2000 mm kõrgusel põrandapinnast. Sondaažist on näha 1920. aastate ajalehte ja selle peal olevaid tapeete.

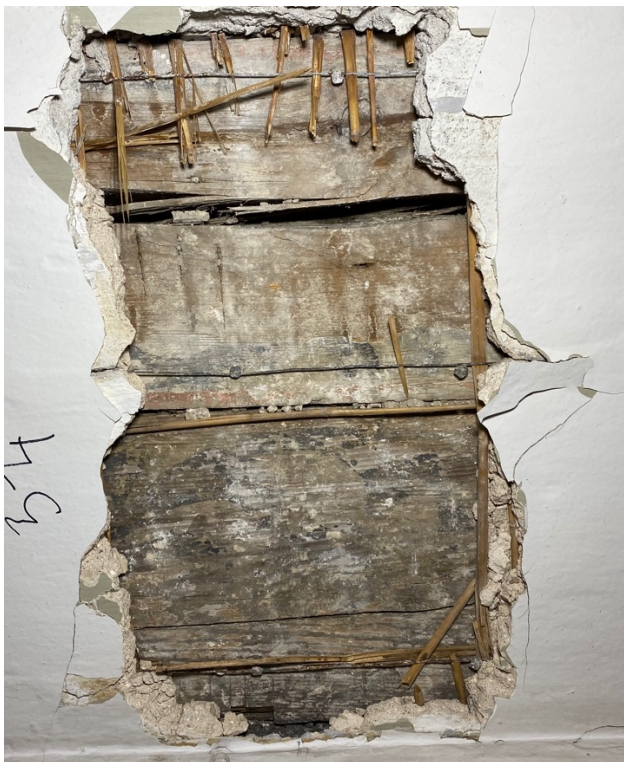
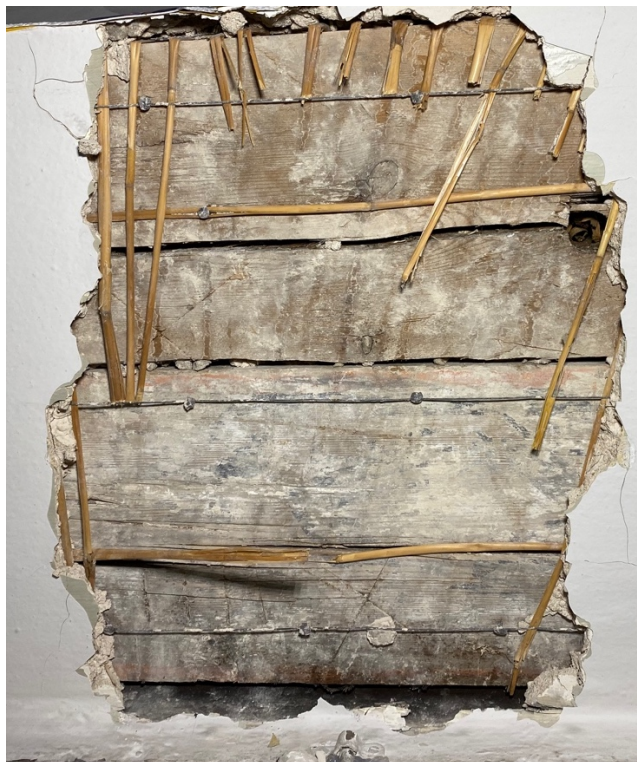
Foto 345-346. Ruumi 3-4 aknasillused, vasakul põhjapoolne ja paremal lõunapoolne. Mõlemal on säilinud maalingud, ehkki vaid avaevuimatavate jälgedena.

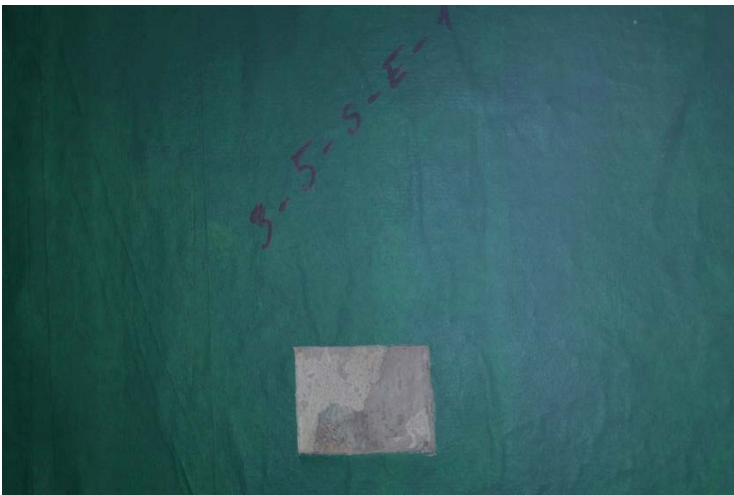
Foto 349. Sondaaž **3-5-S-W-1** ruumi lääneseinas, umbes 1500 mm kõrgusel põrandapinnast. Seina viimistluskihtide stratigraafia on tagasihoidlik, piirdudes vaid ühe hallika lubivärvi kihiga praeguse viimistluskihistuse all.

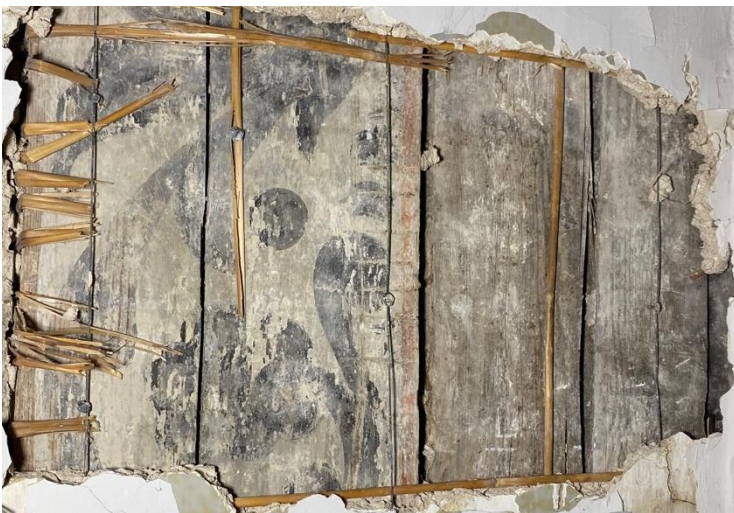
Foto 350. Ruumi 3-5 aknasillus, millel on vähemalt ühe tala ulatuses suurepäraselt säilinud baroksed akantusmaalingud.

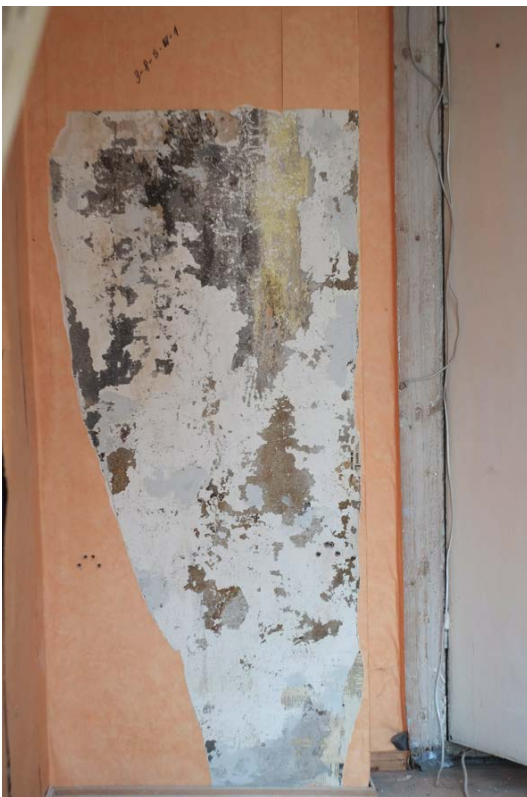
Foto 354. Sondaaž **3-8-S-W-1** ruumi lääneseinas. Viimistluskihtide stratigraafia sarnaneb teiste III korruse ruumide omaga – esimeses kihis fragmentselt säilinud lubivärv (kollane; ei ole välistatud, et kunagi on olnud ruumis ka lihtsad maalingud – alust arvata annab kõrvalolev ruum 3-9). Sellele järgnevad juba 1920. aastate makulatuuri- ja hilised tapeedikihid.

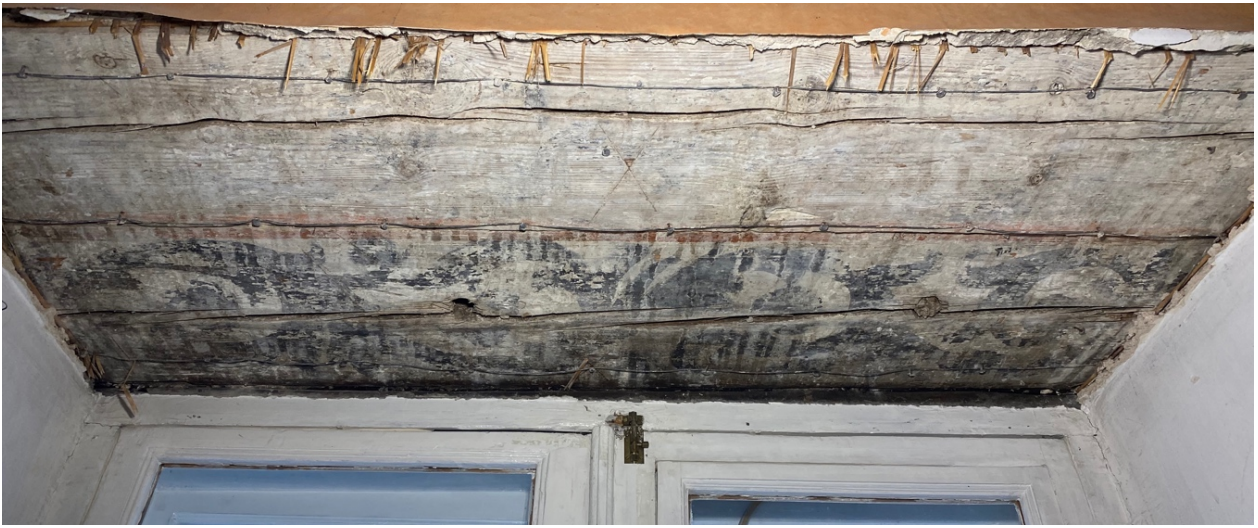
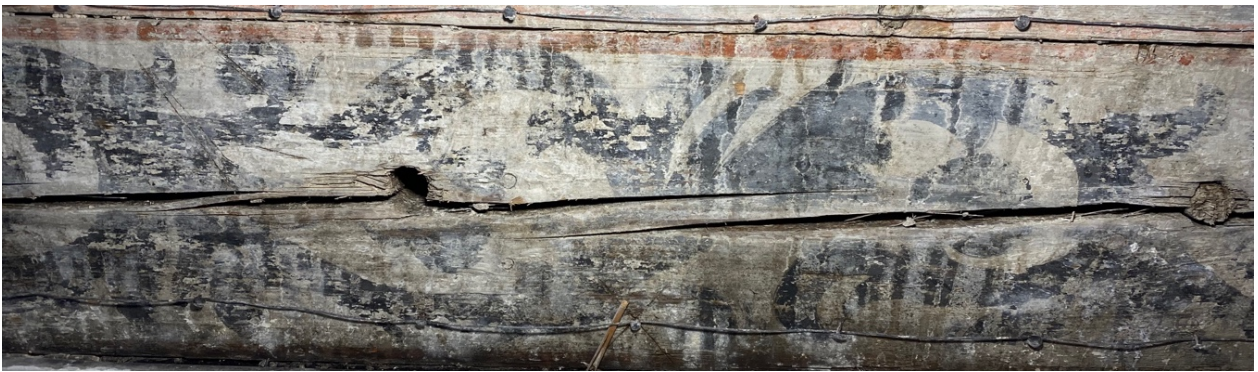
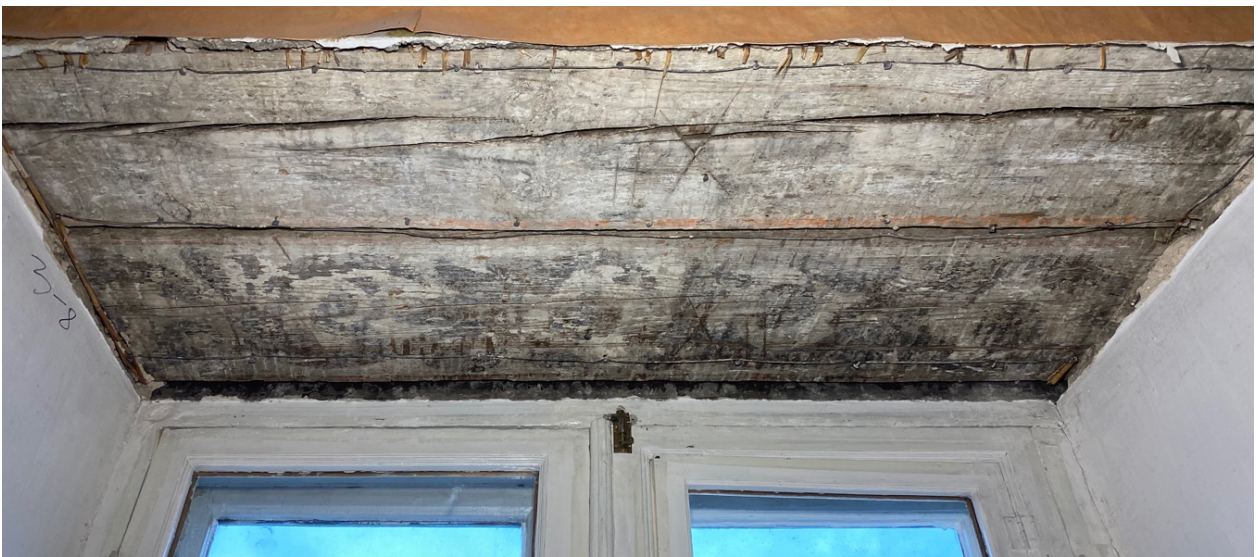
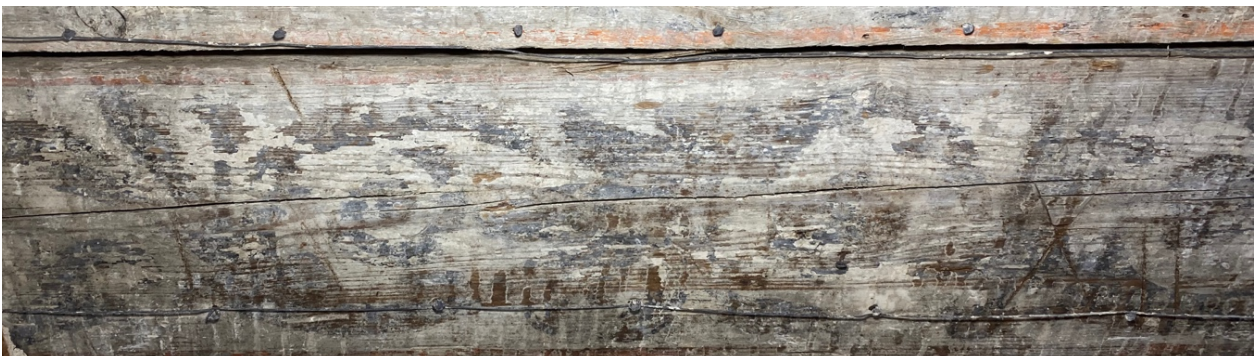
Foto 355-358. Ruumi 3-8 aknasillused, kus on taaskasutatud terve hoone ühed paremini säilinud maalingutega talasid.

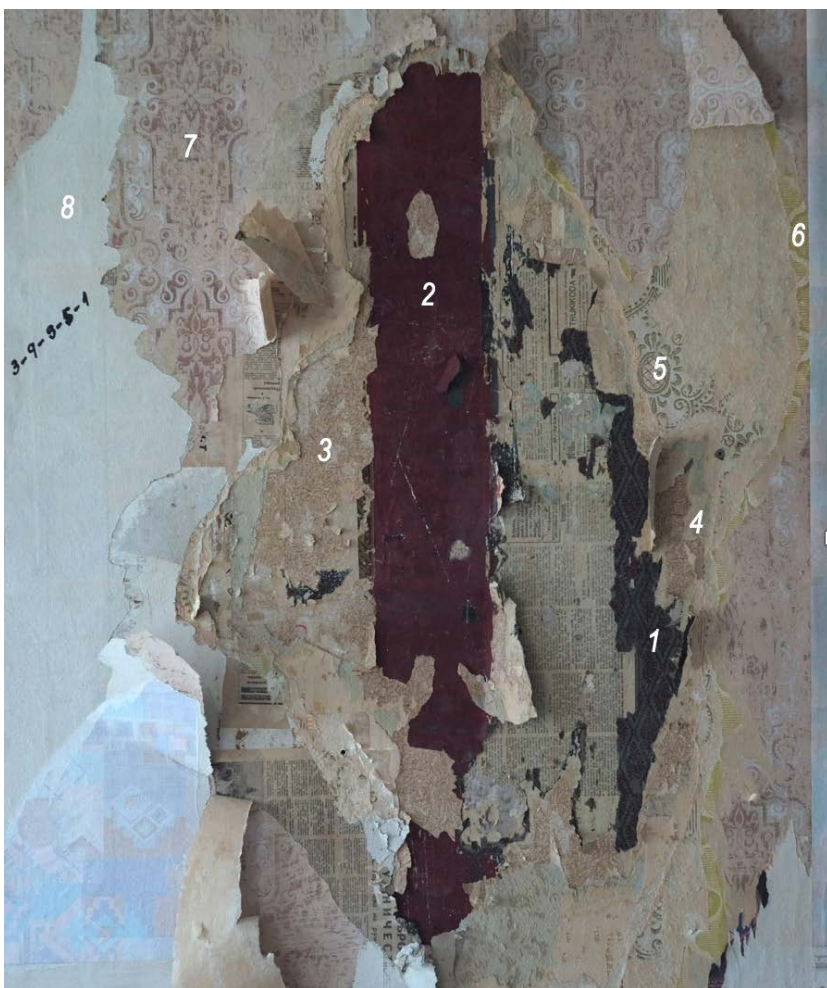
Foto 360. Sondaaž **3-9-S-S-1** ruumi lõunaseinas. Tapeedikihid numereeritud stratigraafiliselt.

Soovi korral võib sondažiaknas eksponeerida ruumi 3–9 seinte kahekihilisi trafarettmaalinguid.

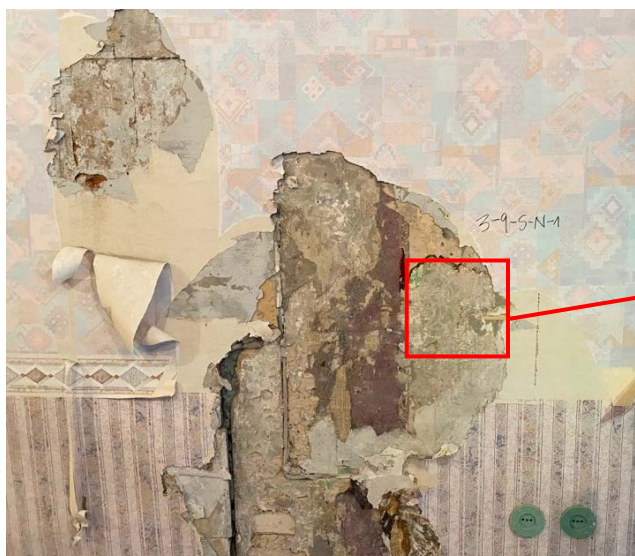
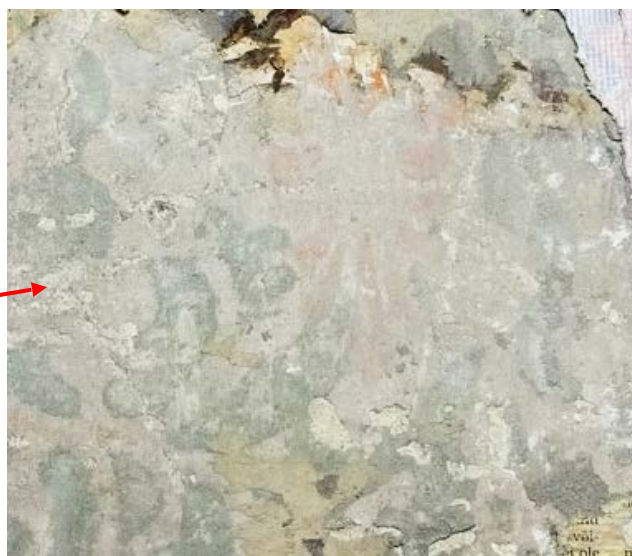
Foto 361-362. Sondaaž 3-9-S-N-1 ruumi põhjaseinas. Sondaažiga tuvastati ainsad maalingufragmendid (kahes kihis) III korrusel. Ei saa välistada taoliste maalingute olemasolu ka teistes 3. korruse ruumides, kuid need on suure tõenäosusega enne tapeetimist maha pestud või nühitud. Huvitavaks teeb maalingute stratigraafia asjaolu, et alumine, vaevuaimatav palmetilaadne ornament näib olevat ainus märk 1843. aasta ümberehitustega seotud seinaviimistlusest lisaks üksikule tapeedifragmendile ruumis 2-8. Hilisem, rohelises toonis tapeeti imiteeriv muster kuulub tõenäoliselt 20. sajandi algusesse.

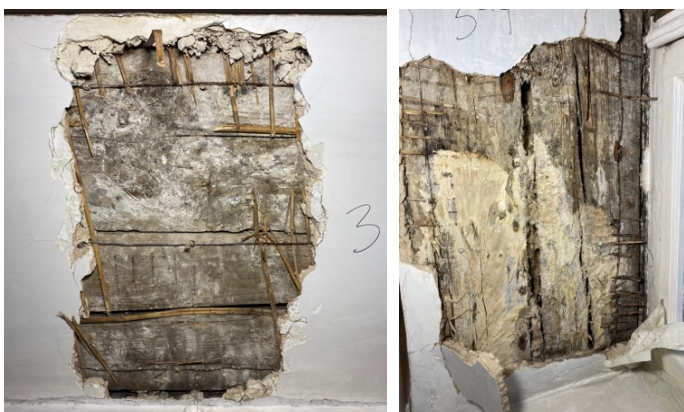
Foto 364-365. Aknasillused **3-9-AS-1** ja **3-9-AS-2**. Ka siin on säilinud taaskasutatud taladest tehtud aknasillused, kuid need näivad olevat üsna kehvast seisukorras ning maalinguid ei tuvastatud.

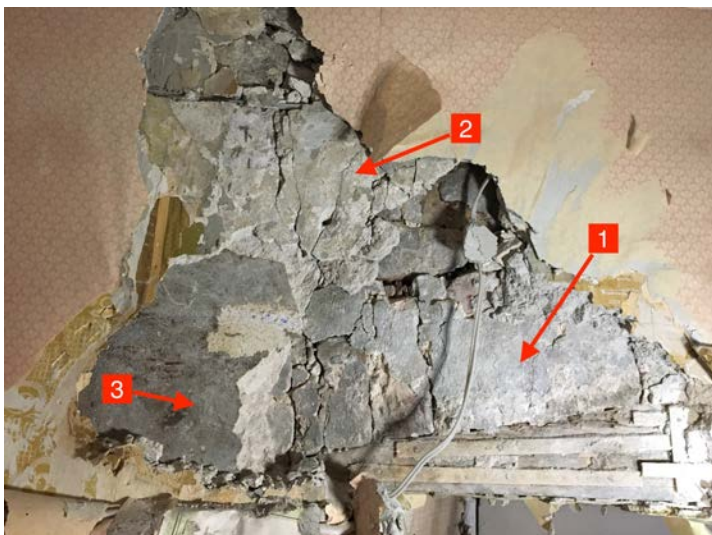
Foto 367. Sondaž **3-10-S-E-1** – idaseina ukse kohal. Tellisseinal on esimeses kihis õhuke lubikrohvi kiht, mis on tõenäoliselt 1843. aasta ümberehituste järgne ning selle peal tuvastati veel kaks erinevat ja märksa hilisemat krohvi, mille peal on nõukogude-aegsed tapeedid.

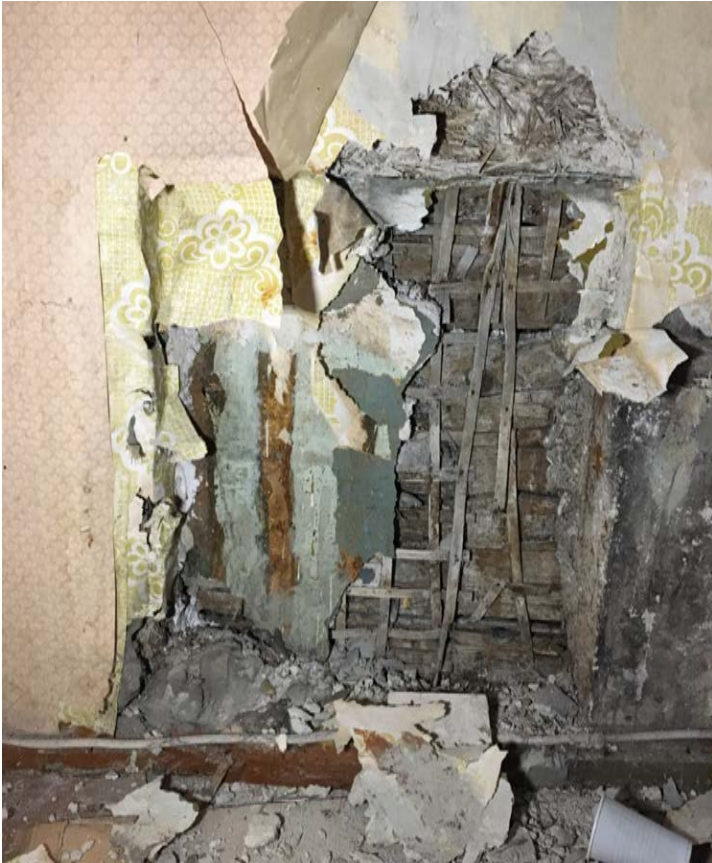
Foto 368. Sondaaž **3-10-S-N-2**
Põhjaseina alumises tsoonis on laudisel
laastumatt, selle peal TEP-plaat,
tsementpahtel ja nõukogude-aegsed
tapeedid.

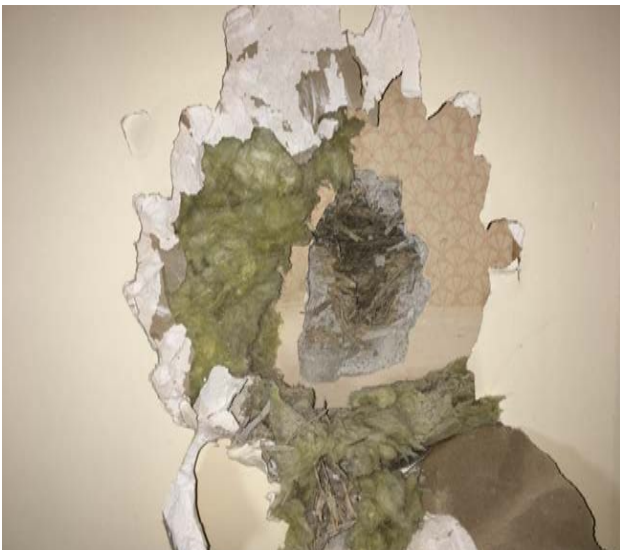
Foto 370. Sondaaž **3-11-S-N-1** – põhjaseina keskosas. Puitsein on kaetud TEP-plaadiga, mille peal on nõukogude-aegne tapeet. Selle peal on soojustus ja kaasaegne kipsplaat.
