Objekt: Toomgildi hoone, Ehitismälestis reg. nr 2589/291, Harju maakond, Tallinn, Kesklinna linnaosa, Toom-Kooli tn 9
Tellija: RTG Projektbüroo AS; Paju 2, Tartu; Peterburi tee 2f, Tallinn
Teostaja: H&M Restuudio OÜ, Muinsuskaitse pädevustunnistus PT 386/2009 Reg.kood 12001281

TOOM-KOOLI 9 VIIMISTLUSUURINGUTE JA AVATÄIDETE INVENTEERIMISE ARUANNE

Tallinn 2022

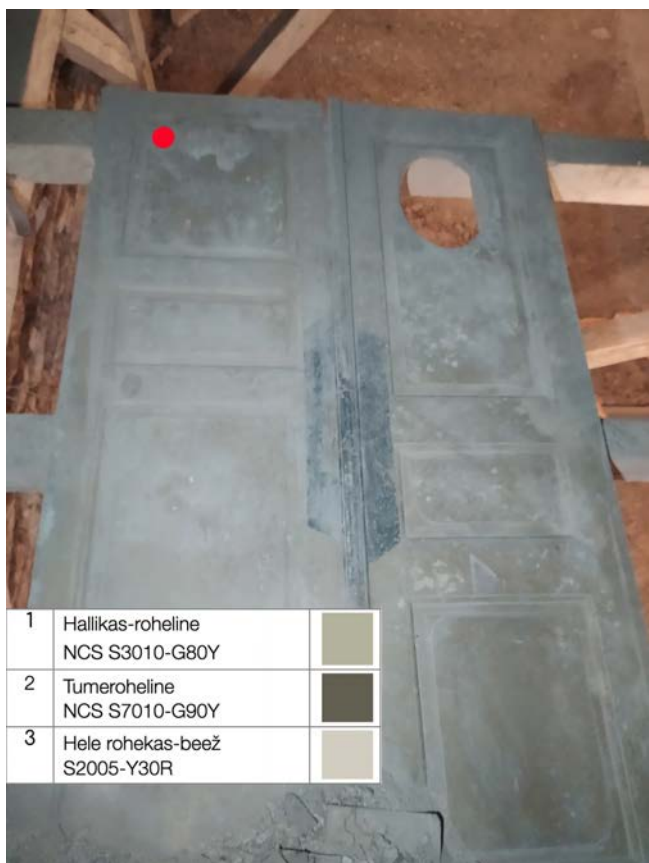
Foto 372. SONDAAŽ **3-12-U-1** asub pööningu toolvärgile sepi-naeladega naelutatud ukselehe eeldataval välisküljel. Ukselehti on kaks (U 3-13 ja U 3-14) ning need on pärit erinevatest ukseplokkidest. Pildil on vasakpoolne leht (U 3-14) klassitsistlike detailidega (vt tahvli profilli nurk) ning parempoolne (U 3-13) baroksete detailidega. Kokkupanemisel on parempoolne ukseleht pööratud teistpidi, st pikem tahvel peaks jääma allapoole, ning tahvlisse on tehtud auk, kuhu võis käia ka klaas - selleks on augus valts olemas. Omanäolise ukselehe värvikihid on tagasihoidlikud (vt sondaažikaart **3-12-U-1**) ning lehe keskosas on tõenäoliselt juba kokkusobitamisaegsed lukuauguparandused tumedama tooniga üle värvitud. Ukselehtede kõrgus on 237 cm ja laius 148 cm ning nende mõõtude järgi ei sobitu lehed seni ülejäänud maja ukseavadesse, seega pole selge, millistest udest on need enne pööningule naelutamist pärit.

Siiski oli ruumi üks olulisemaid ja uuringute fookusega haakuvaid leide pööningutoolvärgile sepanaelttega kinnitatud ukselehed, millele küll üheski ruumis ei osanud algset asukohta leida. Samuti on väga huvitav leid küllaltki terviklikult säilinud lastimissüsteemi poom ja püstpöör.

Ehkki ukselehtedele ei suudetud hoones asukohta leida, tuleks need säilitada ja võimalusel sobitada mõnda avasse.

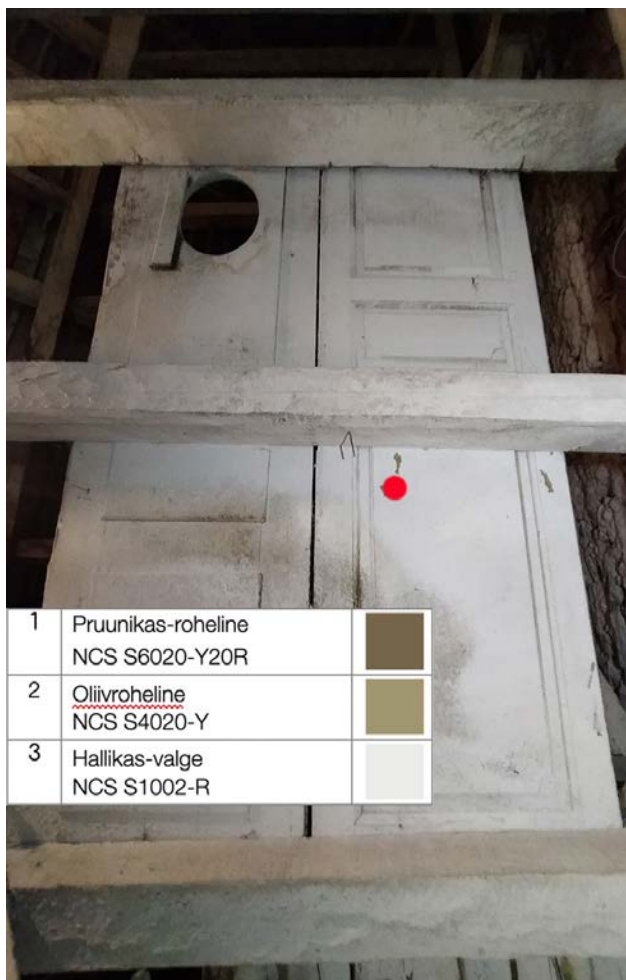
Foto 373. SONDAAZ **3-12-U-2** asub pööningu toolvärgile sepisnaeladega naelutatud ukselehe (U 3-14) eeldataval siseküljel. Ukselehel on kolm värvikihti (vt sondaazikaart **3-12-U-2**).

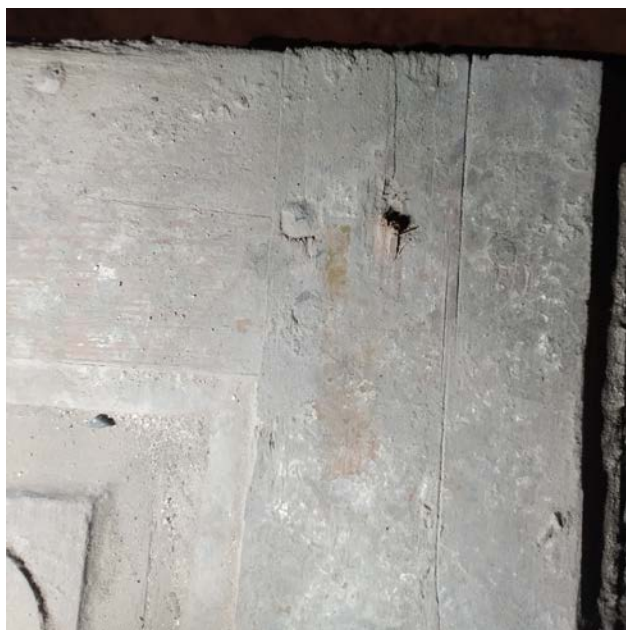
Foto 374. Sepisnaelad, mille abil ukseleht on pööningu toolvärgile naelutatud.

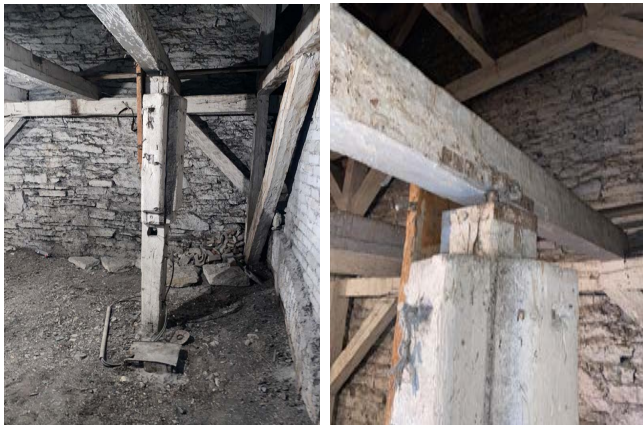
Foto 375-376. Pööningul asuv lastimissüsteemi püstpöör

Kogu pööningu toolvärk on parasjagu kättesaadud materjalidest kokku-klopsitud. Lõunapoolsel seinal on näha eeldatavaid talapesasid, mida ei ole uuesti kasutusele võetud ning tapid palkide otsas ei ühildu.

Küllaltki terviklikult säilinud lastimissüsteemi poom ja püstpöör tuleb säilitada. Neilt saaks vähese vaevaga eemalda hilisemad kihistused ning seadme algne olemus oleks hästi eksponeeritav.

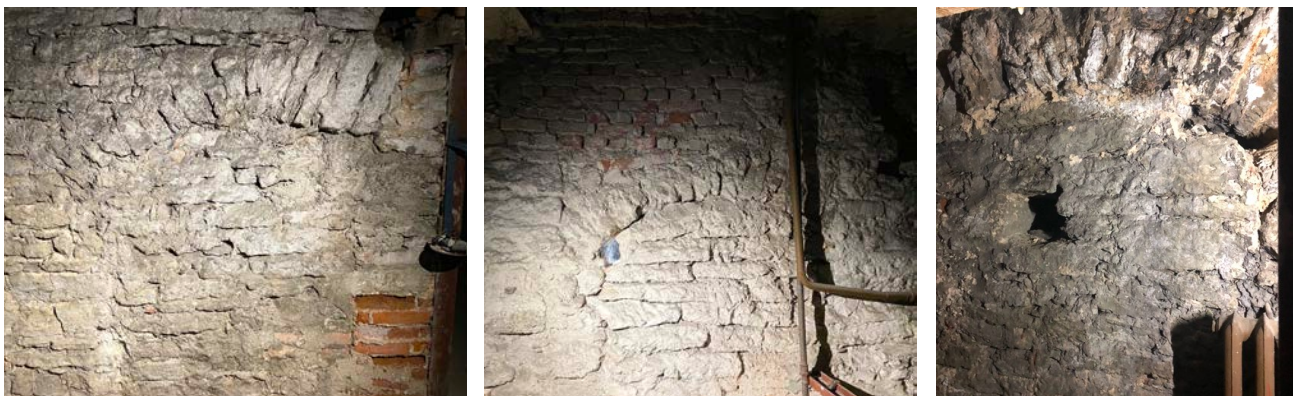
Foto 377-379. Põhjapoolse keldriosa kinnimüüritud avad, alustades vasakult: VVA-2, VVA-1, VVA-3.

Igal juhul on see keldrite kõige huvipakkuvam piirkond, mida võiks tulevaste renoveerimistööde raames ehitusarheoloogiliselt põhjalikumalt uurida, lähtudes hüpoteesist, et tegemist võiks olla ka Toompea põlemise eelse hooneosaga. Eriliselt huvipakkuvad on kaks idapoolset ava (VV-1 ja VV-3), mille avamisel paljandub varasem (krohvitud!) sein.

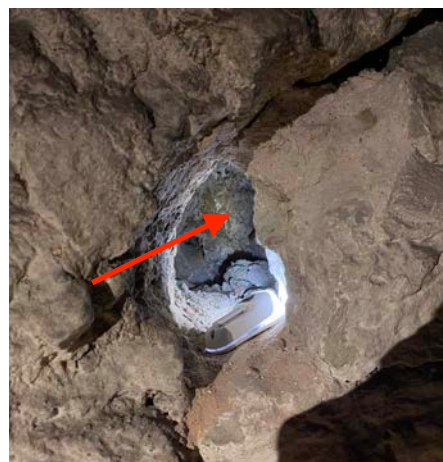
Foto 380. Kinnimüüritud avast VVA-1 paistab varasem krohvitud sein.

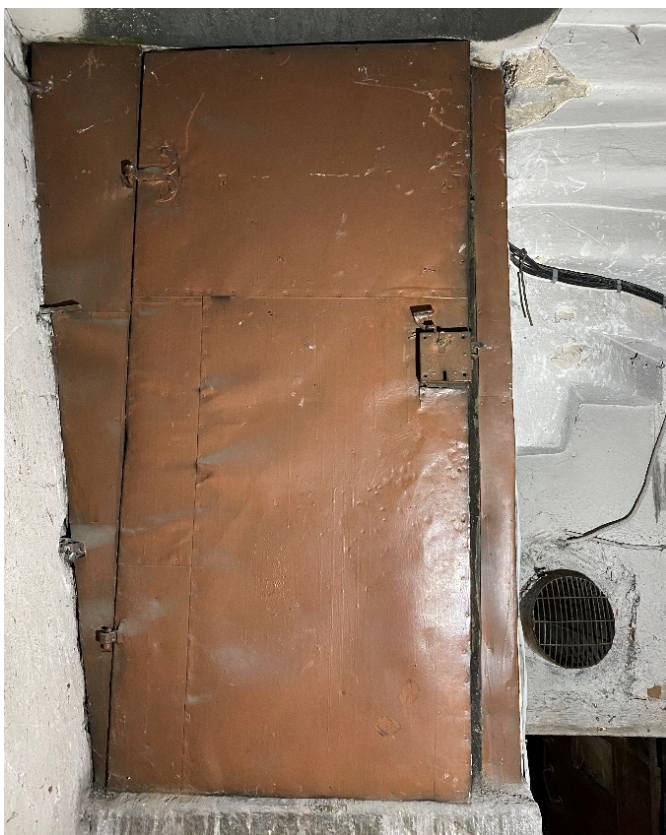
Foto 383. Karpluku ja oinassarvhingedega uks.

Ruumi seintel ja lagedes on lubikrohv. Trepiastmete aluskülgedel on sepanaelte ja traadiga kinnitatud roomatt. Vanemast ajast on pärit ka keldri lihtne lauduks, millel on oinasarvhinged ja karplukk.

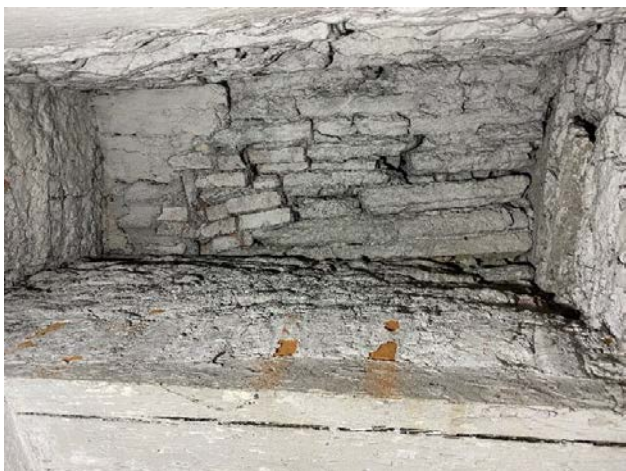
Läänepoolse ukse kohal jookseb šaht. Mingisugust juurdeehitust on näha linnaarhiivist leitud 1906. aasta kinnistuplaanilt. See võib seonduda nii eelmainitud šahti kui ka samal teljel olevate 1. ja 2. korruse koridori akende hilisemate sillustega. Samas pidi keldriseina laiendus (vt joonis 28), mis on šahti lõunakülg, olemas olema ka keldritrepi ehituse ajal, kuna see kannab trepi ülemist osa. Pole ka välistatud, et see pärineb varasemast hoonekehandist.

Foto 384. Vaade ruumi -1-12 välisukse kohal olevale šahtile.

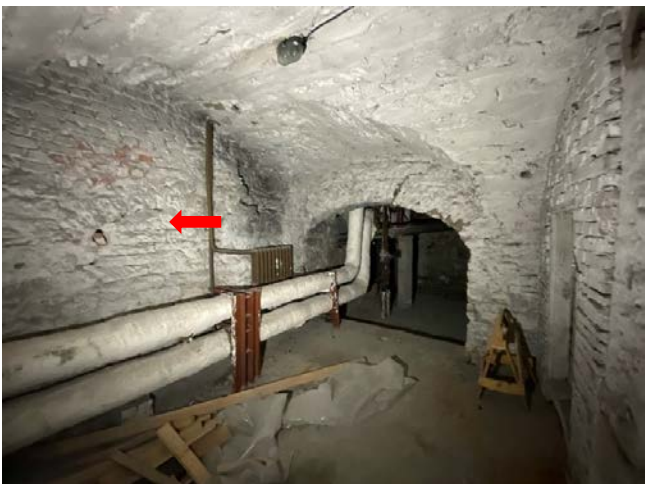
Foto 388. Üldvaade ruumist -1-14. Noolega näidatud kinnimüüritud ava ruumi -1-14 lääneseinas.

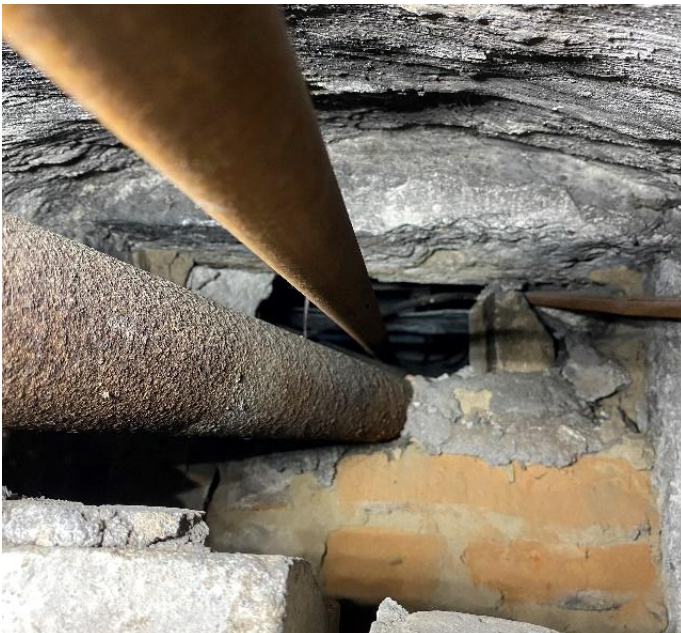
Foto 392. Lähivõte kinnimüüritud ukseavast.

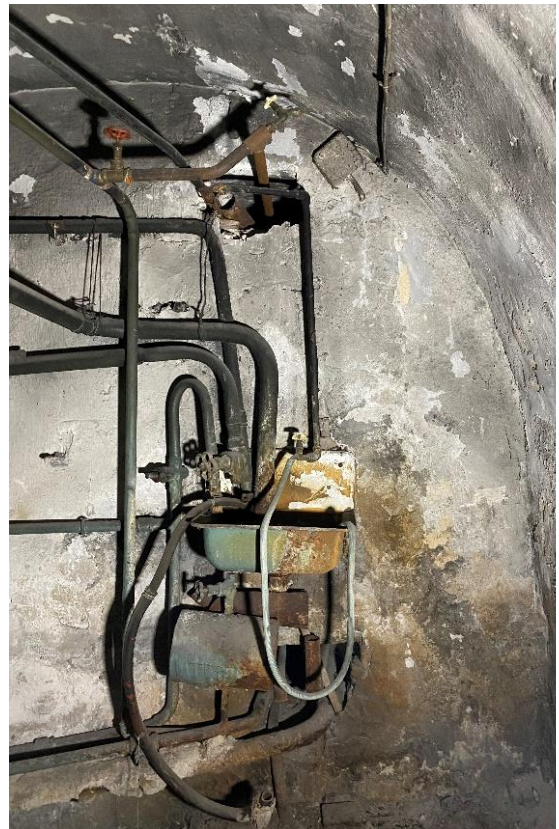
Foto 393. Kinnimüüritud ukseava.

Katlaruumi seina- ja võlvipinnal on nii lubi- kui ka hilisemaid tsementkrohve. Märkimisväärseid viimistluskihte ei leitud. Ava ruumi -1-16 ja -1-9 vahel on kinnimüüritud. Uks ruumi -1-17 on hilisem, tõenäoliselt küttekehaga samaaegne.

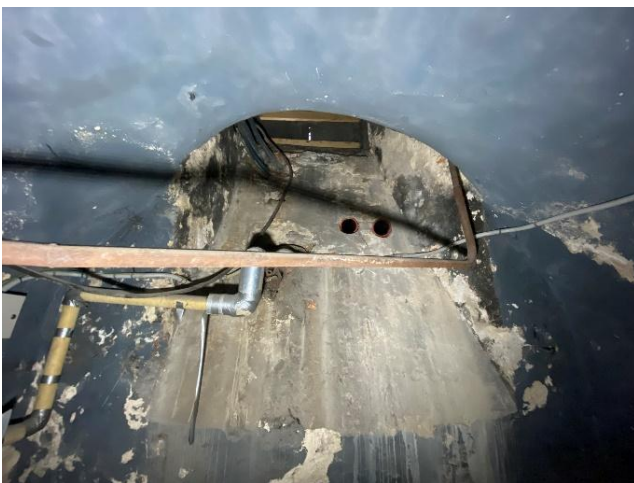
Soojasõlme ruumi seina- ja võlvikrohvid on analoogselt teistele keldriruumidele lubikrohvist. Algne ukseava asus tõenäoliselt ruumi keskel, kus on ka praegu puitsillusega nišš. Ava on tänavapoolsel fassaadil kinnimüritud. Ruumi loodepoolses nurgas on šaht, kus on justkui näha kunagise trepi jälgi. Trepp tolles asukohas on aga küsitav, kuna otse selle läänepoolse seina taga on korstnalõõr. Tegemist võis olla ka varasema kütteruumiga, mille läänepoolse seina taga oli mantelkorsten. Ava läänepoolses seinas näib olevat luuk, mille funktsioon ava kuju järgi võiski olla kütteluuk.

Foto 395. Tänavapoolne ava.

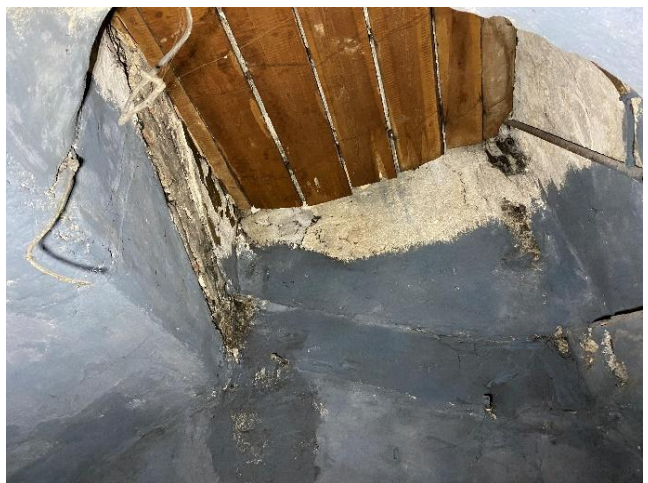
Foto 396. Lähivaade läänepoolsele šahtile.

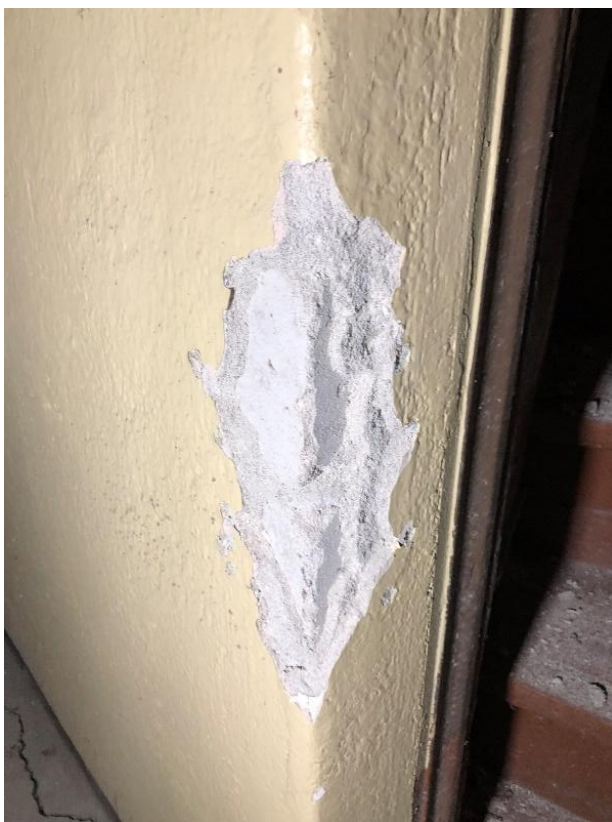
Ruumi -1-1 välisukse ümbrus ning danskeri- ja koridori vaheline sein on laotud silikaattellistest. Kas tegemist on parandustega, täiendava telliste kihiga müüri sees või täiesti uue seinaga, ei ole selge. Telliskivimüür trepikoja juures võib viidata trepi hilisemale päritolule. Danskeri ukse puitsillusel on tüüpiline tsementkrov puidust krohvimalil, mis sarnaneb teiste B-hoone uute seinte stratigraafiaga.

Foto 398. Lähivaade trepikoja vastas olevast seinast.

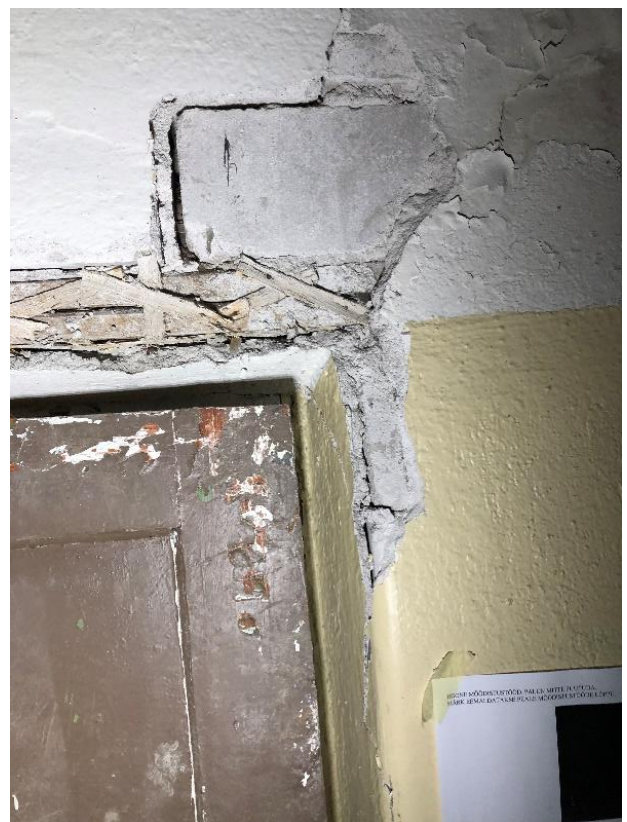
Foto 399. Lähivaade danskeri ukse sillusest.

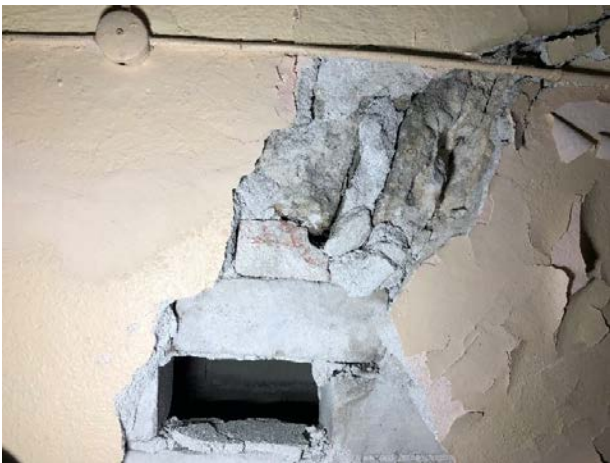
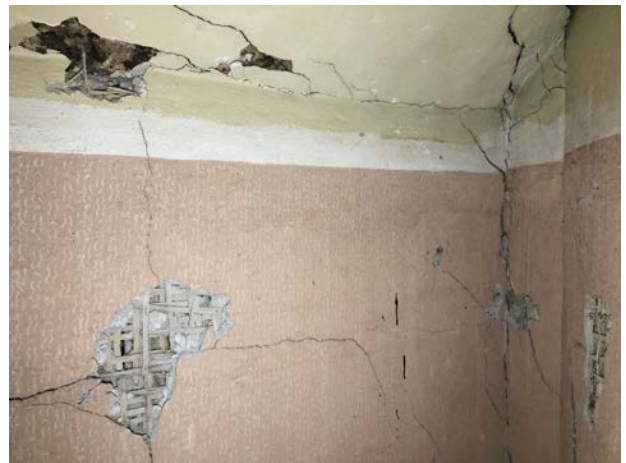
Käesolevad ruumid on analoogsed eelmisega. Ruumi -1-3 ja -1-6 vahelisel seinal on analoogne kaar -1-1 ja -1-2 vahelisega, mis on kinni laotud ja tsementkrohvitud.

Foto 401-402. Lähivaated põhjaseina kinnimüritud kaarest (vasakul) ja ruumi edelanurgast (paremal)

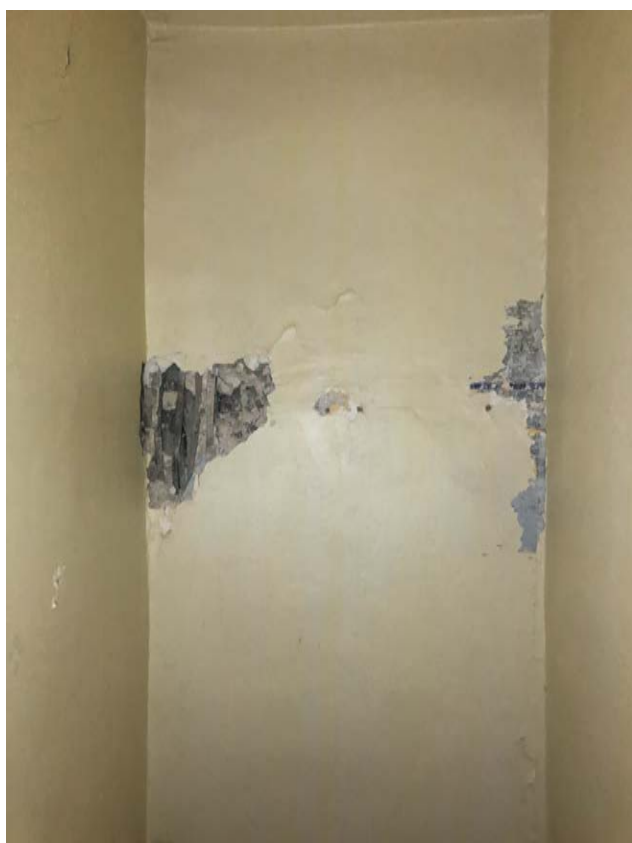
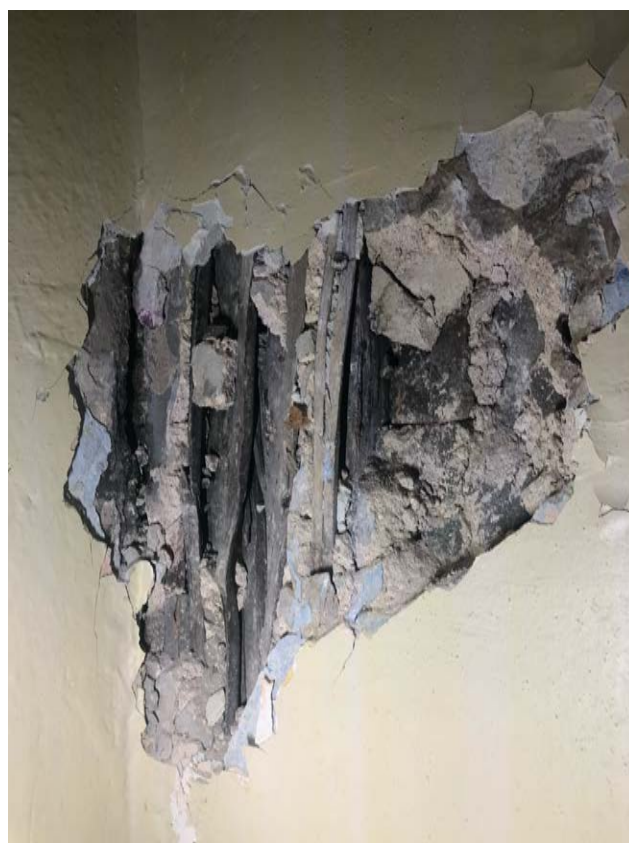
Ruumi -1-5 lääneseinal leiti ootamatult kistud laastumatiga puitpost. Laastumatil olev krohv on analoogne kiviseintel leitavate lubikrohvidega. Tegemist on tõenäoliselt vahvärkseinaga, nagu on ka samas kohas asuv sein 3. korrusel.

Foto 403-404. Ruum 1-5 lääneseinast leitud puitpost

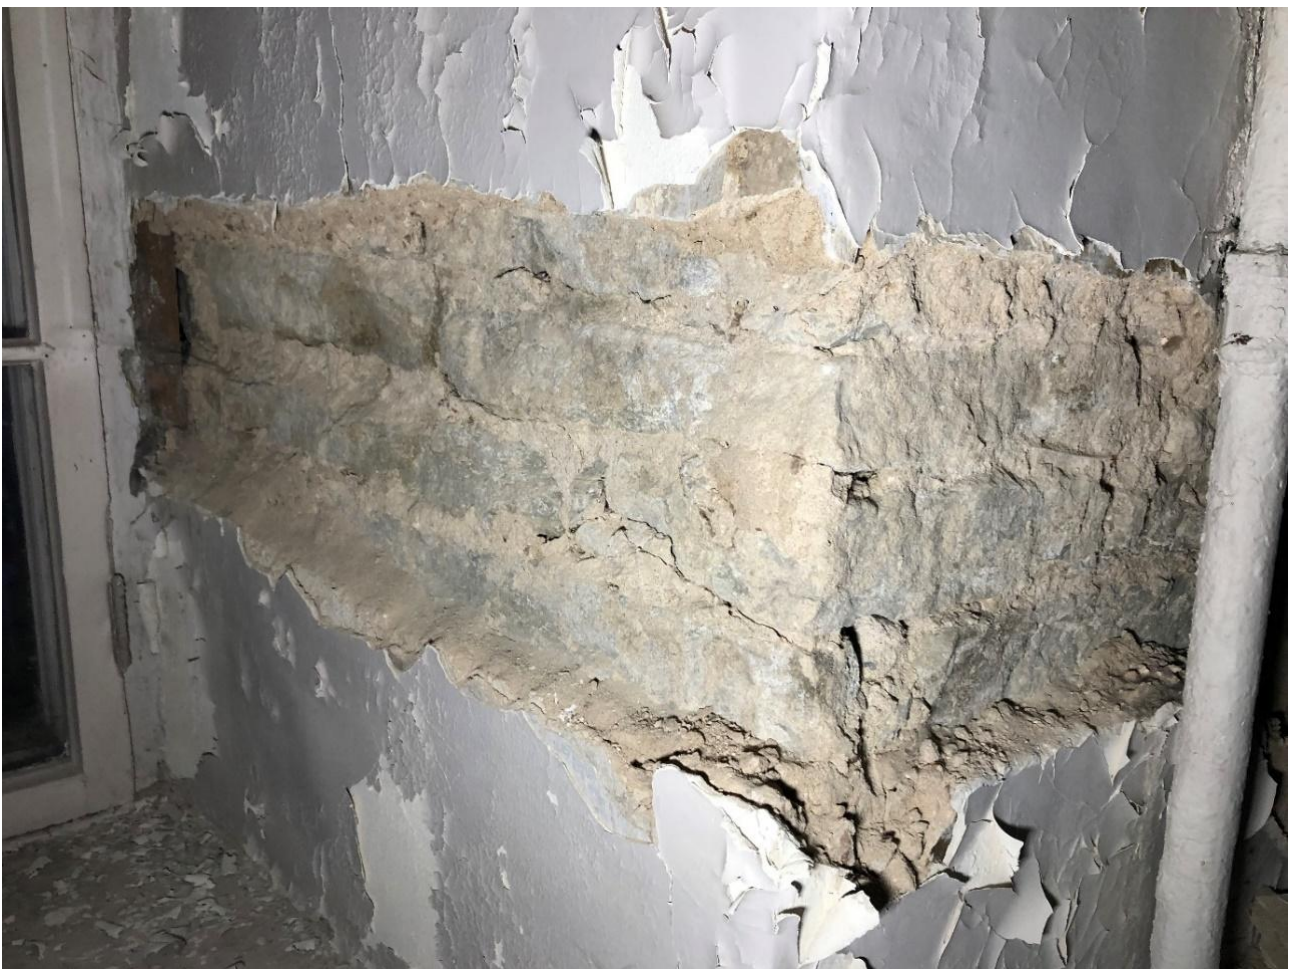
Ruumis on madal puitlambrii. Avatud lõigust akende vahel on näha, et seinad on täielikult paekivist, nagu B-hoone välisseintele omane ka teistel korrustel. Seinad ja võlvid on krohvitud lubikrohviga ja kaetud monokroomsete lubi- ja õlivärvi kihtidega. Erinevusi võlvi- ja seinakrohvides ei leitud.

Foto 406. Lähivaade akendevahelisest seinast.

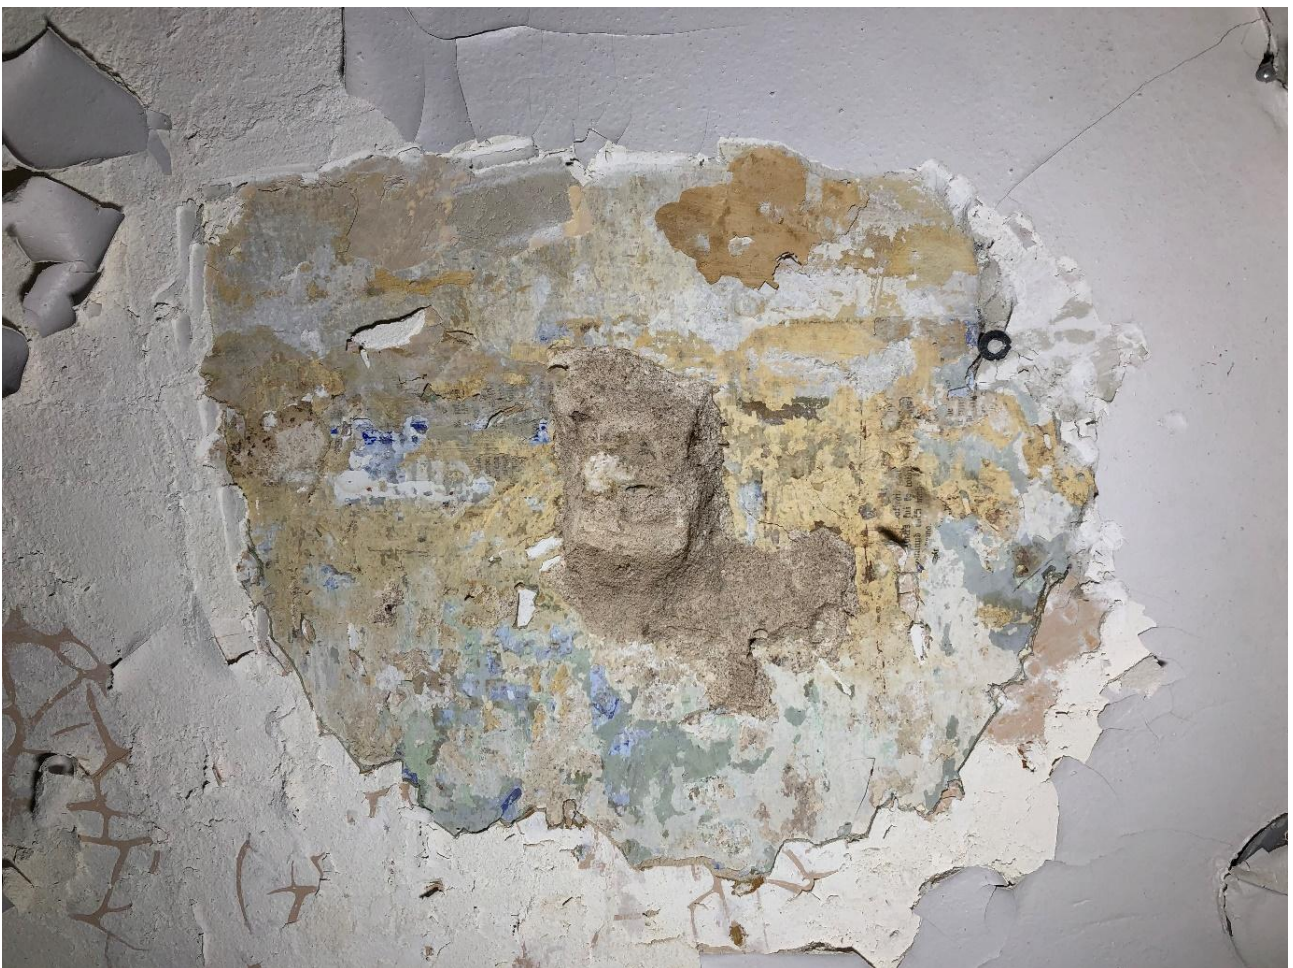
Ruumi krohvid on analoogsed ruumile -1-7. Krohvi pinnalt leiti ka gooti kirjas ajalehe fragmente alumise monokroomse kollase viimistluskihi pealt. Ruumi -1-8 ja -1-9 vaheline ava on tellistega kinni müüritud ja kaetud tsementkrohviga.

Foto 408. Lähivõte krohvisondaažist.

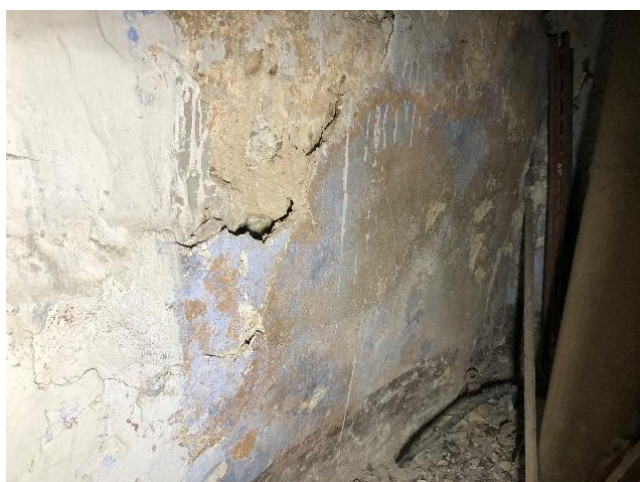
Foto 413. Lähivõte ruumi -1-9 seinast.

Ruumi -1-10 on hilisemal ajal ehitatud kergseinad ning -1-10 idaküljel on kinnimüüritud korstnalõõr, ülejäänud toa võlvidel on näha nõgi. Seintel ja võlvidel on alumine kiht lubikrohv, mida on kohati üle krohvitud tsementkrohviga.

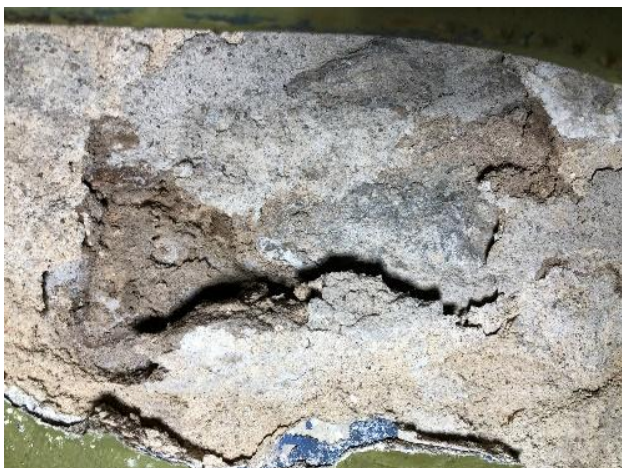
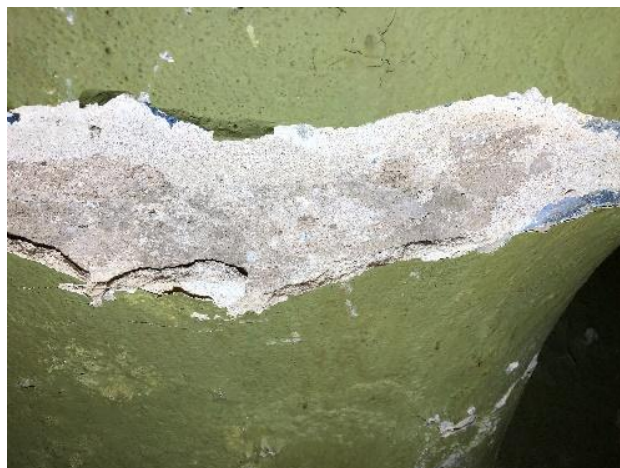
Foto 415-416. Lähivõtted krahvisondaažidest.

Alumise korruse koridoride seinad on nagu ka -1. korrusel valdavalt paekivist uuemate silikaattellistest vaheseintega. Paekivimüüridel on jälgi lubikrohvist, mida on lõiguti üle krohvitud tsementkrohviga, nagu ka ülalolevates -1. korruse keldrites.

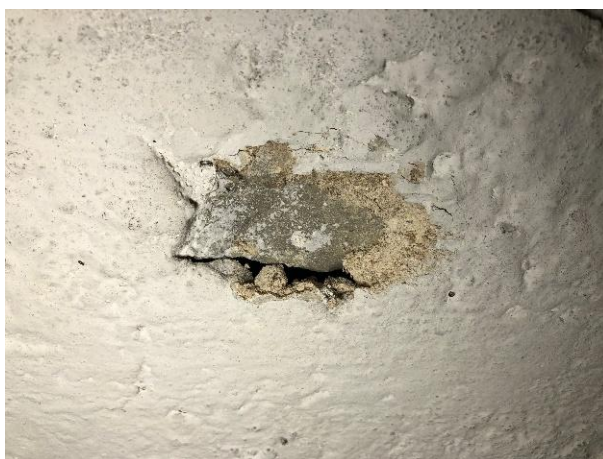
Ruumides -2-3 ja -2-5 on tagumised põhjapoolsed seinad laotud silikaattellistest ning tsementkrohviga kaetud, külgmised seinad on paekivist vanema lubikrohviga. Ruumis 2-5 on põrandal mustri- linoleumkate. Toa keskel oleval vundamendil on kaitse all olev geodeetiline punkt.

Foto 422. Lähivõte ruumi -2-3 völi krohvisondaažist.

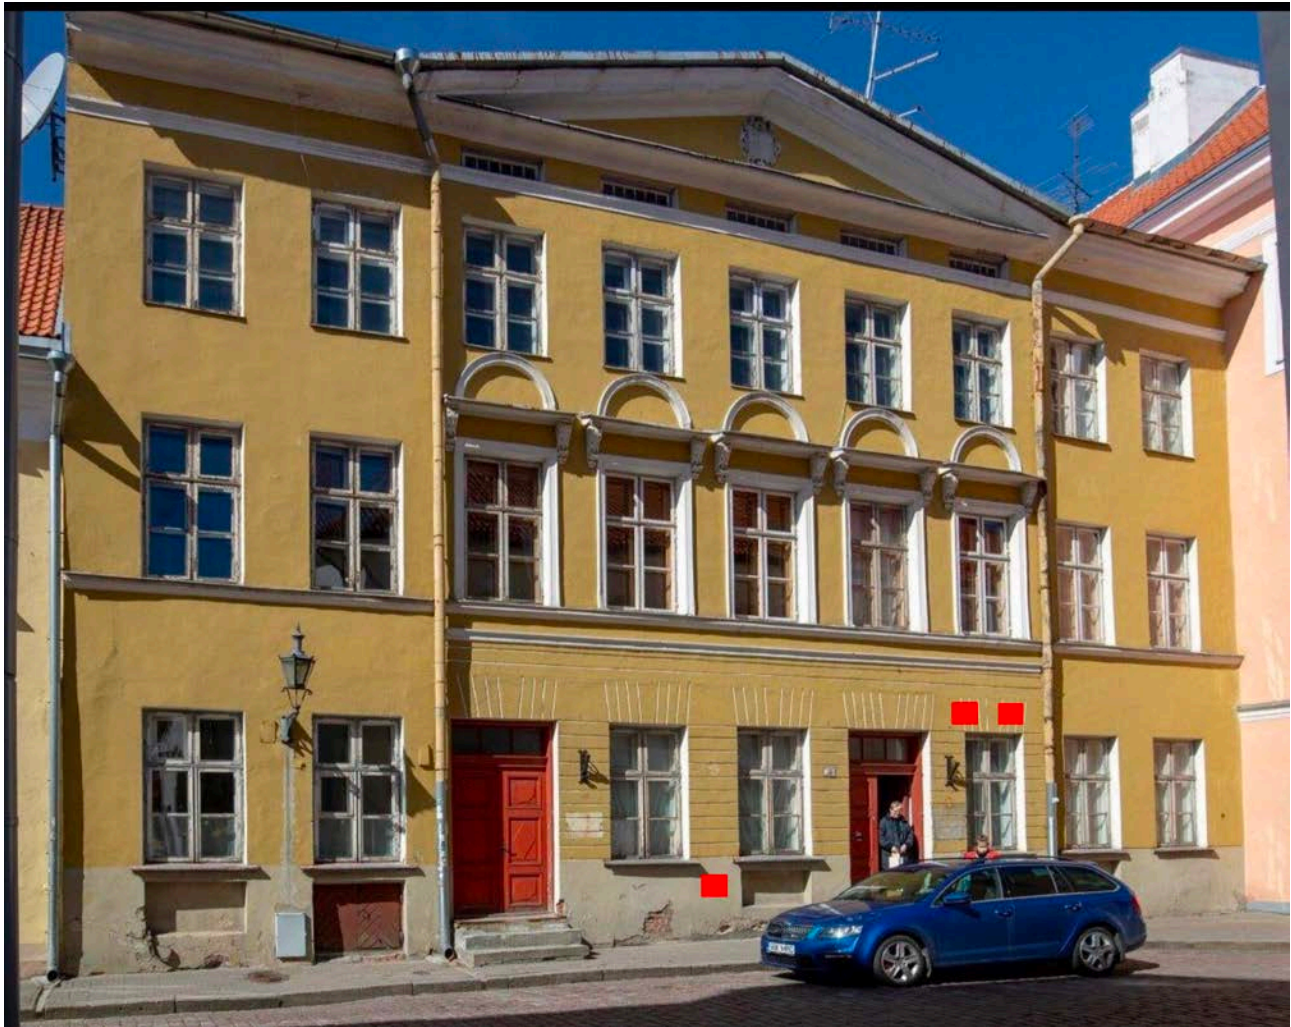
Foto 421. Sondaažide paiknemine fassaadil.

Foto 422. SONDAAŽ **F-1**. Fassaadi soklil teostatud sondaaž kinnitab 1-7 ruumi idaseina sondaažilt välja loetavat informatsiooni. Siseruumis nähtav püstvuuk on loetav ka välisseinas ning kinnitab 1-7 ruumi leidude alusel järeldatud 1900. aasta ümberehituse eelset avatäidete lahendust (ukse ja akna asukoha vahetamist, vt rohkem ruum 1-7).

Foto 423. SONDAAŽ **F-2**. Silluse imitatsioonide vahelisel alal in originaalpind ülekrohvitud tsemendisislaudsega krohviga. Originaalpinnal on vaid lubivalge, täiendavaid viimistluskihte ei leitud.

Foto 424. SONDAAŽ **F-3**. Silluse imitatsioonil ei olnud originaalkrohvi peal täiendavat krohvikihiti. Siingi ei leitud peale lubivalge mingeid täiendavaid viimistluskihte. Originaalkrohvi struktuur on analoogne hoone sees leitud eeldatavale 1843. aasta krohvile.

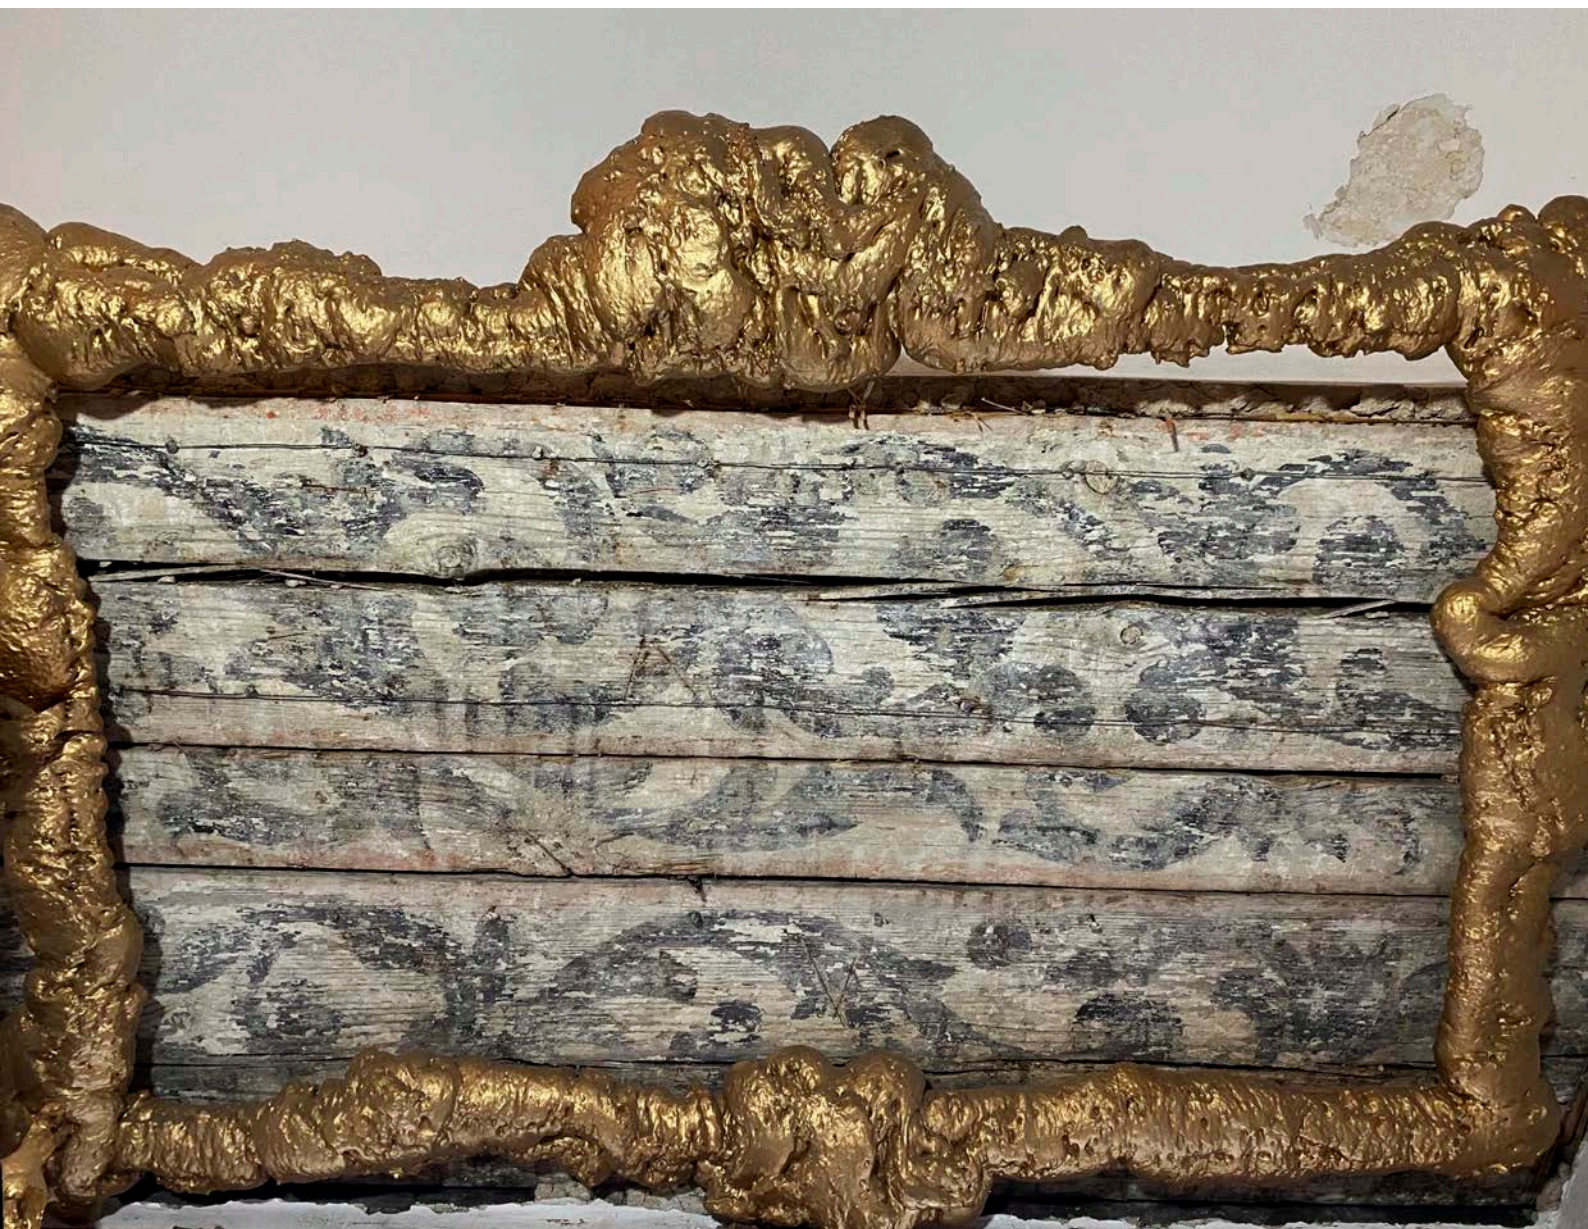
Foto 425. Üks paremini säilinud maalingutega aknasilluseid (ruum 2-3) Toomgildi hoonest leitud raamis. Raami on kunagi valmistanud EKA muisuskaitse ja konserveerimise osakonna tudengid. Mil viisil see Toomgildi hoonesse sattus, on praeguses uurimisseisus teadmata.

- Kõik **aknasillused**, sh need, millel maalingud puuduvad või on säilinud vaid vaevuhoomatavate fragmentidena, peaks säilitama ja võimalusel eksponeerima.

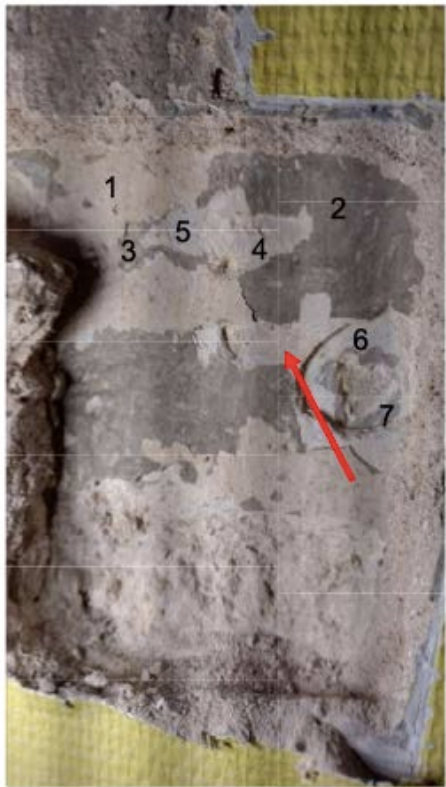
UURINGU TEOSTAJA MARIA ROMET		KUUPÄEV 30.10.2022	KAART NR 1-8-S-S-3A
OBJEKT Toom-Kooli 9		SONDAAŽI PAIKNEMINE PLAANIL	
SONDAAŽI ASUKOHA KIRJELDUS SONDAAŽ LÕUNASEINAL, AKNAPALE KÕRVAL

<p>Märkused: Punase noolega on märgitud õhuke kiht heledat lubikrohvi kahe värvikihi vahel, tõenäoliselt paranduskrohv.</p> <p>Hallikaskreem kiht tugevalt tumehalli kihi küljes, raske eristada. Tulevad lahti koos.</p>

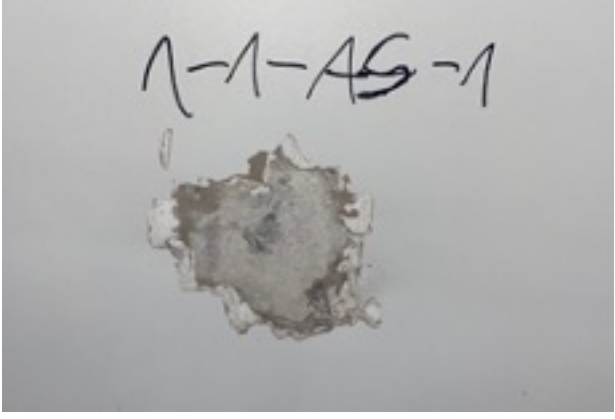
1-1-AS-1	Ajalooline sillus puudub.

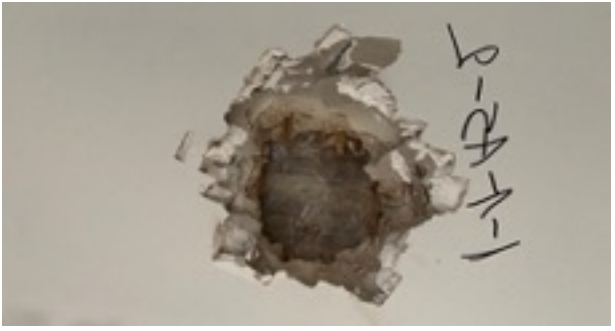
1-1-AS-2	Olemas on ajaloolised sillusetalad, kuid maalingid näha pole.

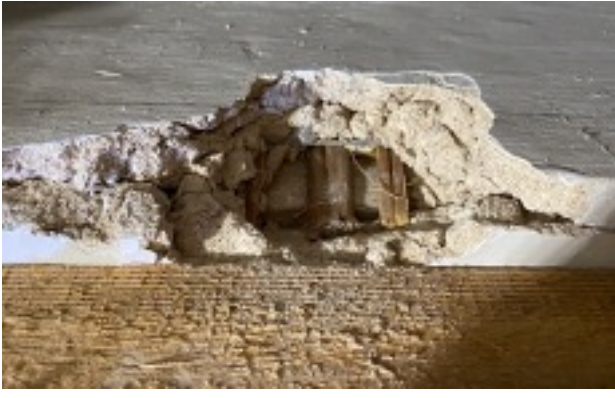
1-1-US-1	Põhjapoolse välisukse kohal on olemas ajaloolised sillusetalad, kuid maalingid näha pole.

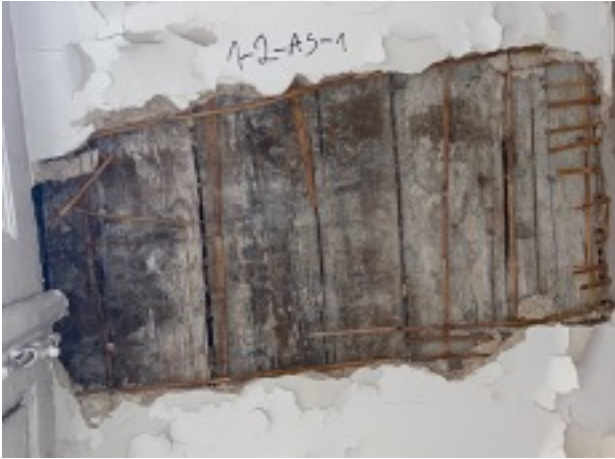
1-2-AS-1	Olemas on ajaloolised sillusetalad, kuid maalingid näha pole. Heleda taustavärvi fragmendid viitavad sellele, et tegemist on talamaalingute taaskasutusega.

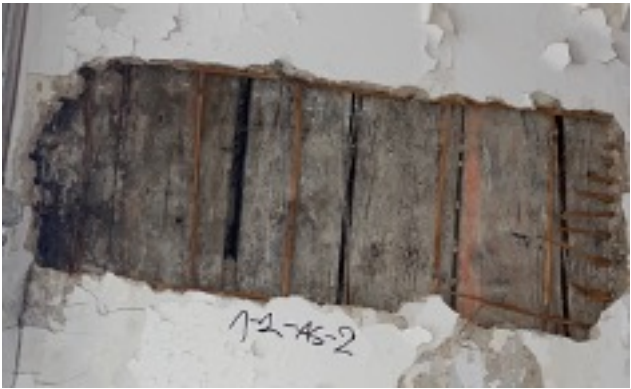
1-2-AS-2	<p>Nähtavate maalingutega aknasillus (punane pliimenniku raamjoon).</p>

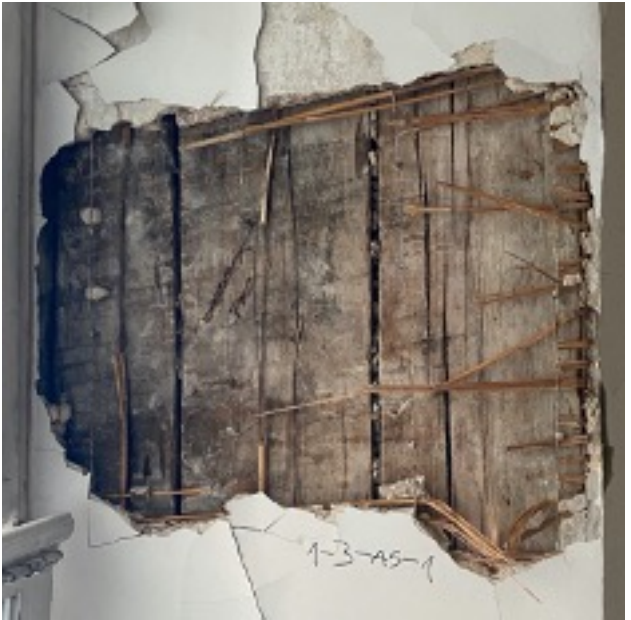
1-3-AS-1	<p>Olemas on ajaloolised sillusetalad, kuid maalingid näha pole. Heleda taustavärvi fragmendid viitavad sellele, et tegemist on talamaalingute taaskasutusega.</p>

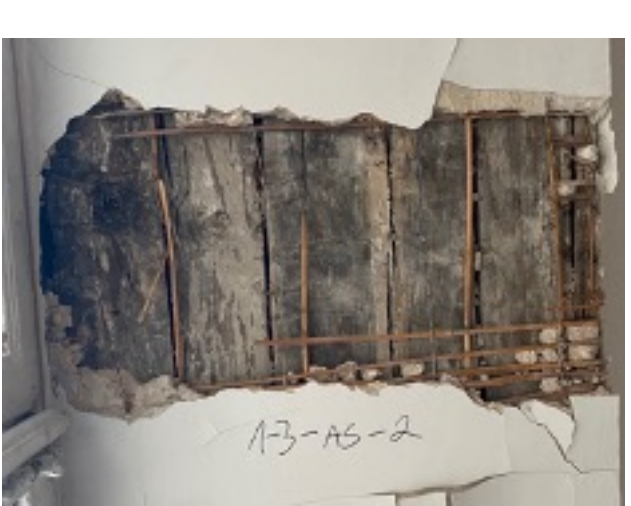
1-3-AS-2	<p>Olemas on ajaloolised sillusetalad, kuid maalingid näha pole. Heleda taustavärvi fragmendid viitavad sellele, et tegemist on talamaalingute taaskasutusega.</p>

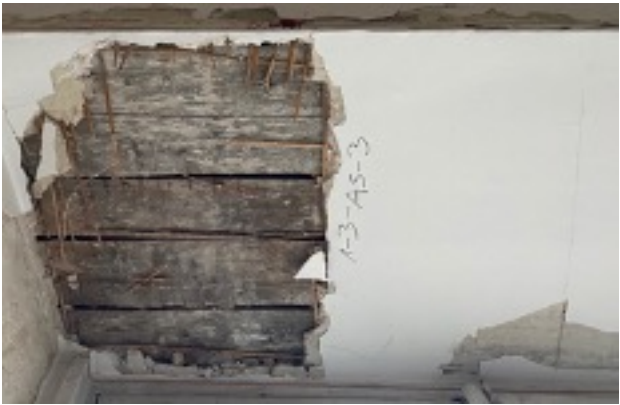
1-3-AS-3	<p>Olemas on ajaloolised sillusetalad, kuid maalingid näha pole. Heleda taustavärvi fragmendid viitavad sellele, et tegemist on talamaalingute taaskasutusega.</p>

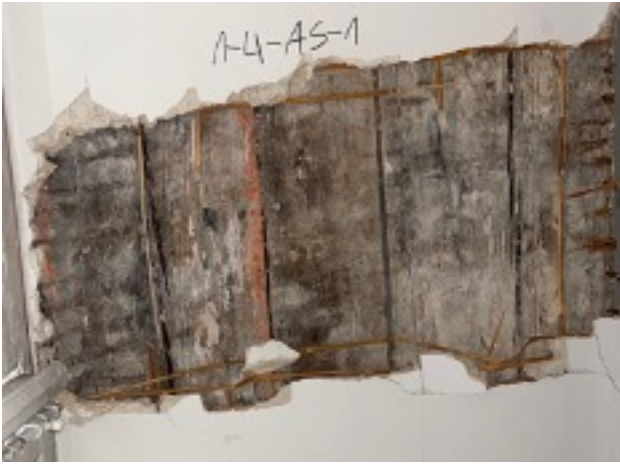
1-4-AS-1	<p>Nähtavate maalingutega aknasillus (punane pliimenniku raamjoon).</p>

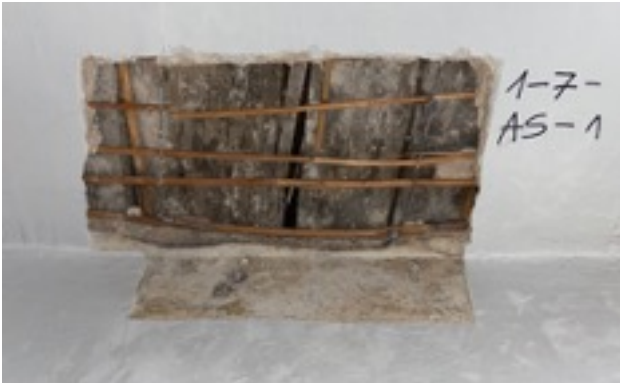
1-7-AS-1	<p>Olemas on ajaloolised sillusetalad, kuid maalingid näha pole. Heleda taustavärvi fragmendid viitavad sellele, et tegemist on talamaalingute taaskasutusega.</p>

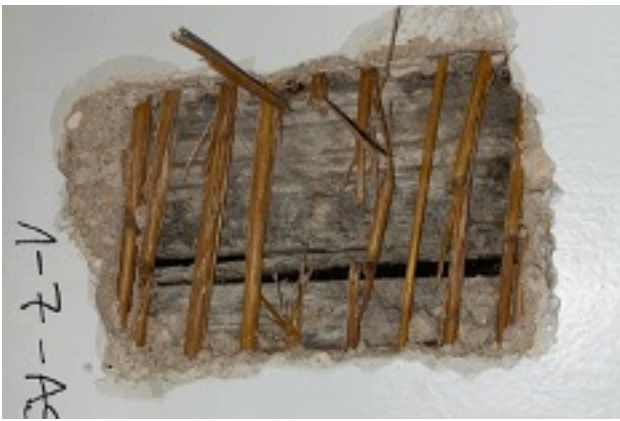
1-7-AS-2	<p>Olemas on ajaloolised sillusetalad, kuid maalingid näha pole. Heleda taustavärvi fragmendid viitavad sellele, et tegemist on talamaalingute taaskasutusega.</p>

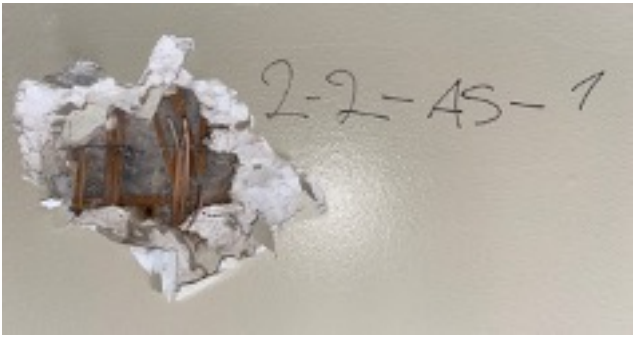
2-2-AS-1	Olemas on ajaloolised sillusetalad, kuid maalingid näha pole.

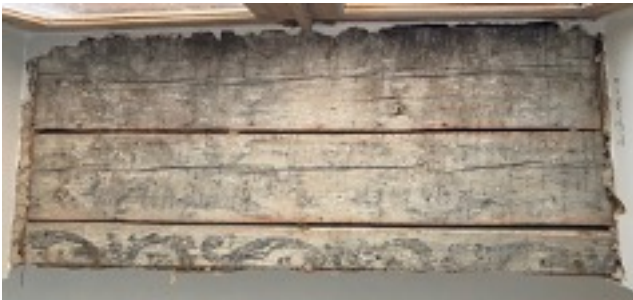
2-3-AS-1	Suurepäraselt säilinud nähtavate maalingutega aknasillus.

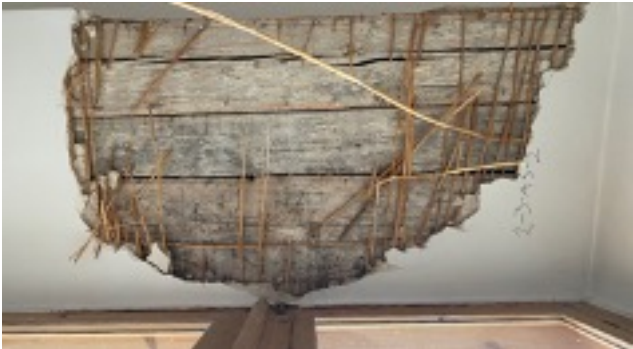
2-3-AS-2	Nähtavate maalingutega aknasillus.

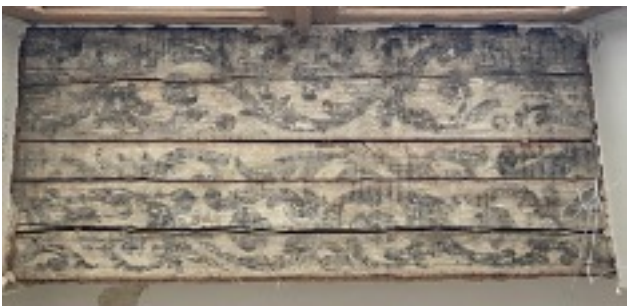
2-3-AS-3	Suurepäraselt säilinud nähtavate maalingutega aknasillus.

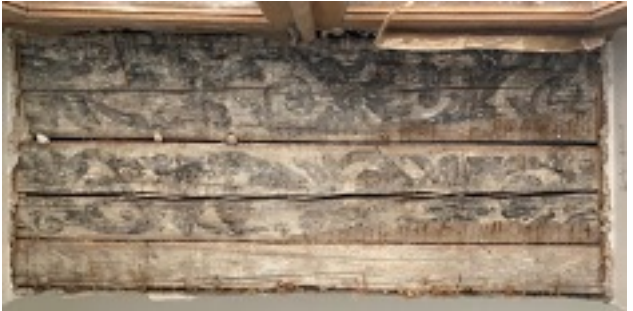
2-4-AS-1	Suurepäraselt säilinud nähtavate maalingutega aknasillus.

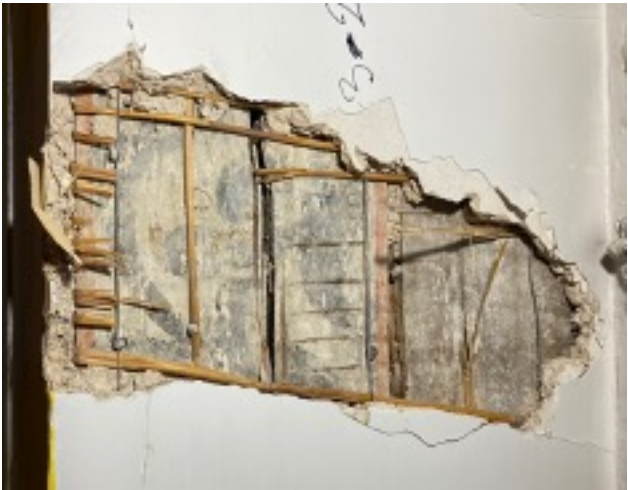
3-2-AS-1	Suurepäraselt säilinud nähtavate maalingutega aknasillus.

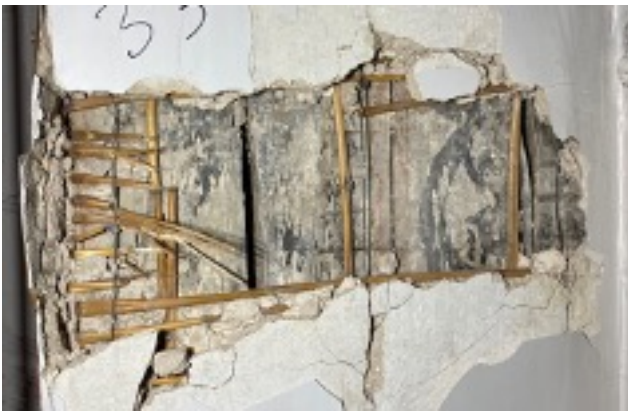
3-3-AS-1	Suurepäraselt säilinud nähtavate maalingutega aknasillus.
