Objekt: Toomgildi hoone, Ehitismälestis reg. nr 2589/291, Harju maakond, Tallinn, Kesklinna linnaosa, Toom-Kooli tn 9
Tellija: RTG Projektbüroo AS; Paju 2, Tartu; Peterburi tee 2f, Tallinn
Teostaja: H&M Restuudio OÜ, Muinsuskaitse pädevustunnistus PT 386/2009 Reg.kood 12001281

TOOM-KOOLI 9 VIIMISTLUSUURINGUTE JA AVATÄIDETE INVENTEERIMISE ARUANNE

Tallinn 2022

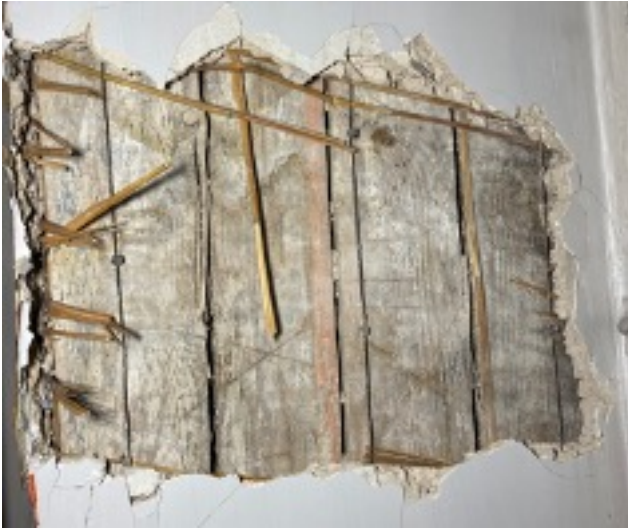
3-3-AS-2	Nähtavate maalingutega aknasillus (punane pliimenniku raamjoon).

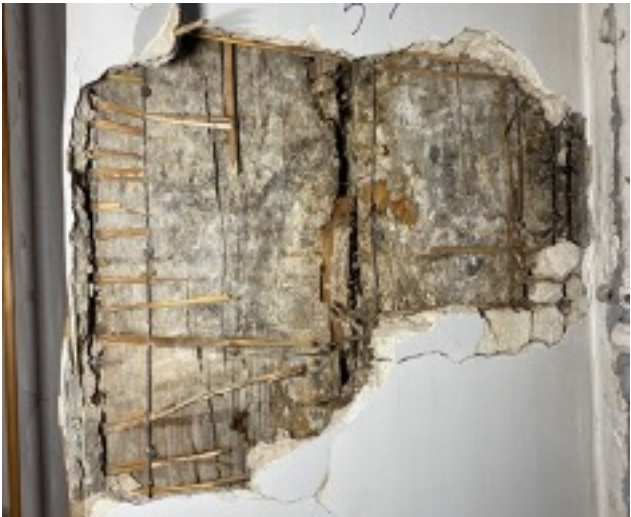
3-3-AS-3	<p>Olemas on ajaloolised sillusetalad, kuid maalingid näha pole. Heleda taustavärvi fragmendid viitavad sellele, et tegemist on talamaalingute taaskasutusega.</p>

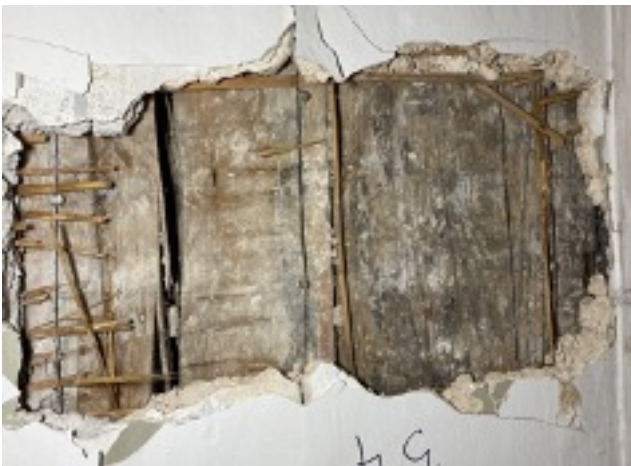
3-4-AS-1	<p>Nähtavate maalingutega aknasillus (punane pliimenniku raamjoon ja akantuse varjund).</p>

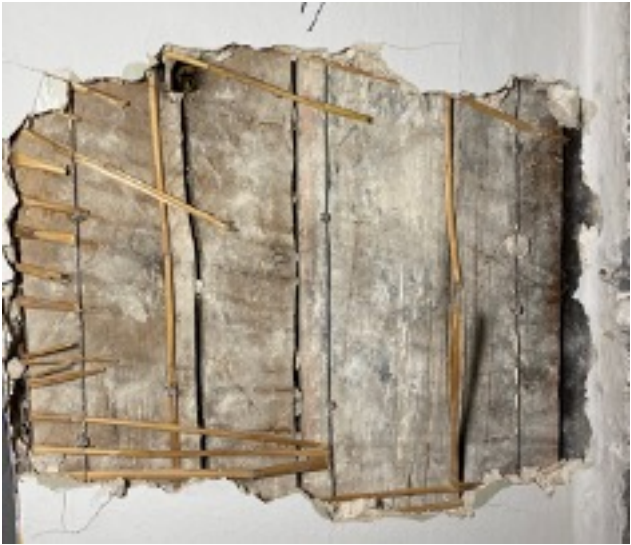
3-4-AS-2	<p>Nähtavate maalingutega aknasillus (punane pliimenniku raamjoon).</p>

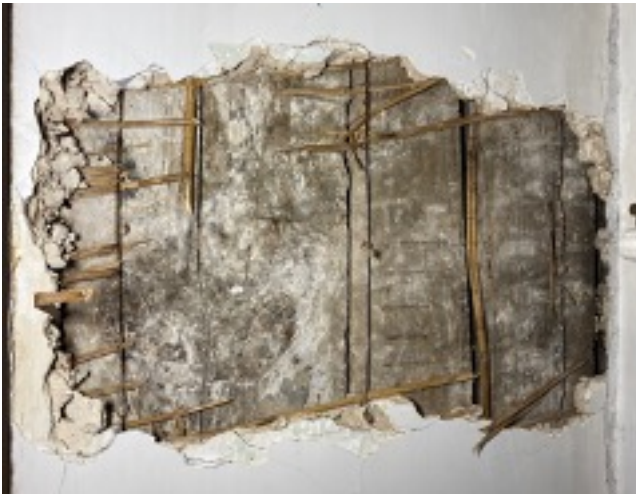
3-9-AS-2	<p>Olemas on ajaloolised sillusetalad, kuid maalingid näha pole. Heleda taustavärvi fragmendid viitavad sellele, et tegemist on talamaalingute taaskasutusega.</p>

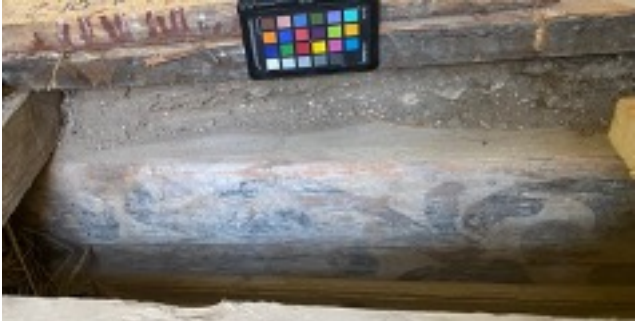
2-10-P-2	<p>Maalingutega põrandatala.</p>

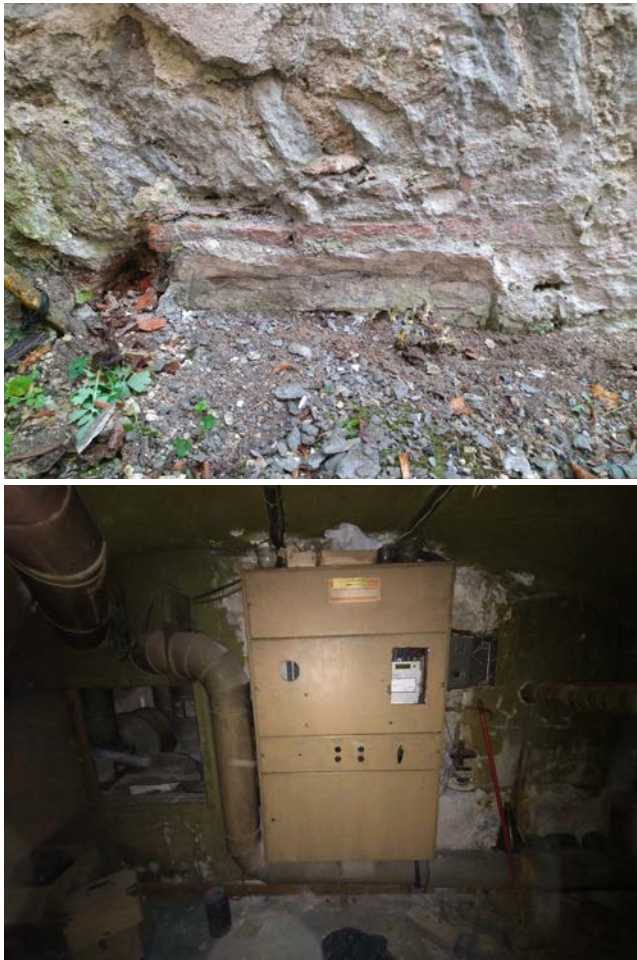
Nr	Foto	Krs	Tähis	Muu
1

<p>The first photograph shows a rock face with a horizontal layer of reddish-brown material. The second photograph shows an underground utility room with a large metal cabinet, pipes, and a red fire extinguisher.</p>	-3	B -1-1	Praegu aknaava suletud.

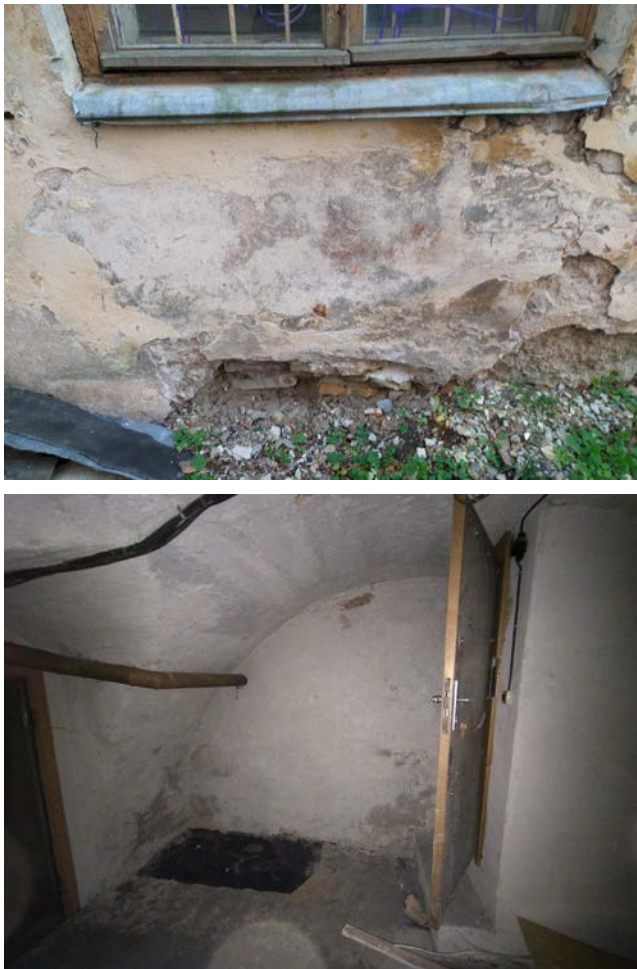
Nr	Foto	Krs	Tähis	Muu
2

-3	B -1-2	Praegu aknaava suletud.

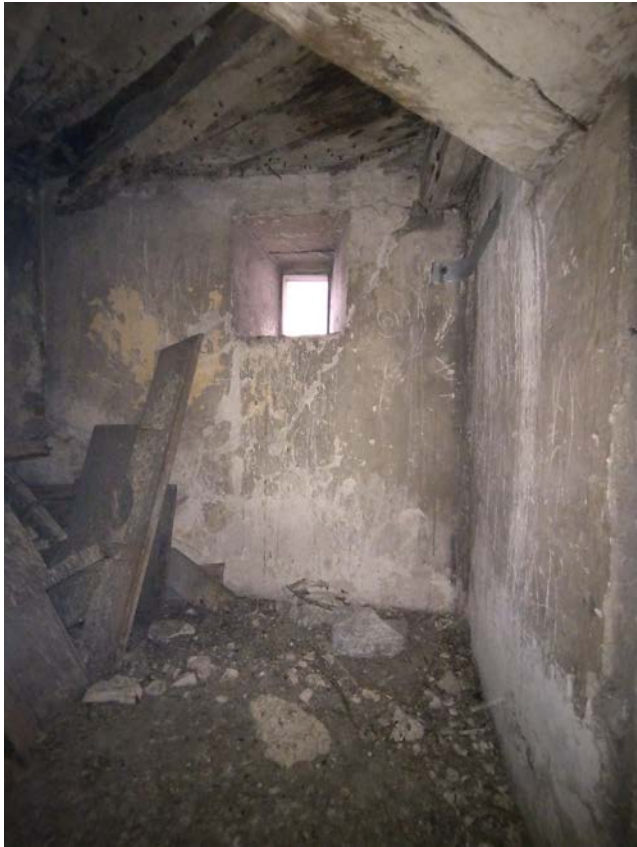
1	B 2-9	Tõenäoliselt hilisaegne ühekordne lihtaken. Vanad piidapuud säilitada, uued raamid teha.

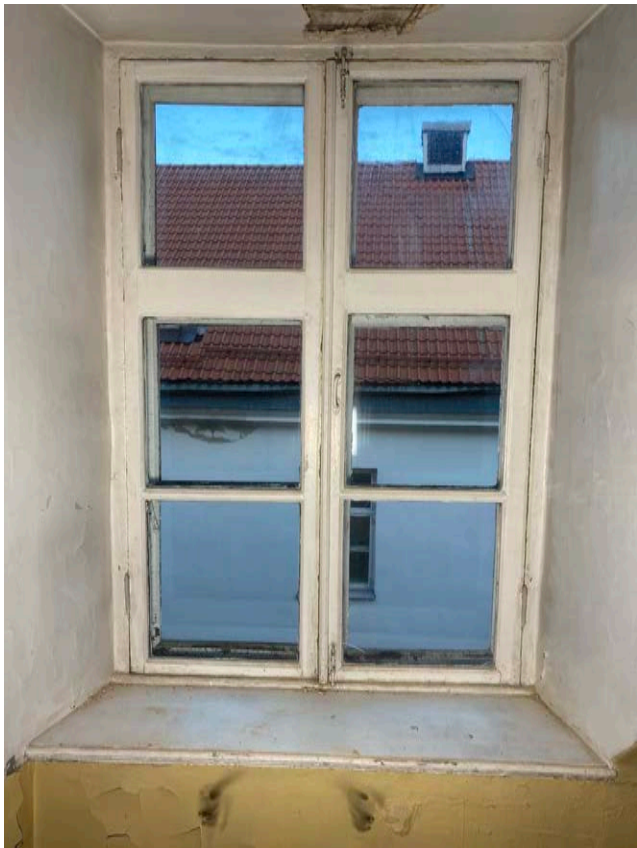
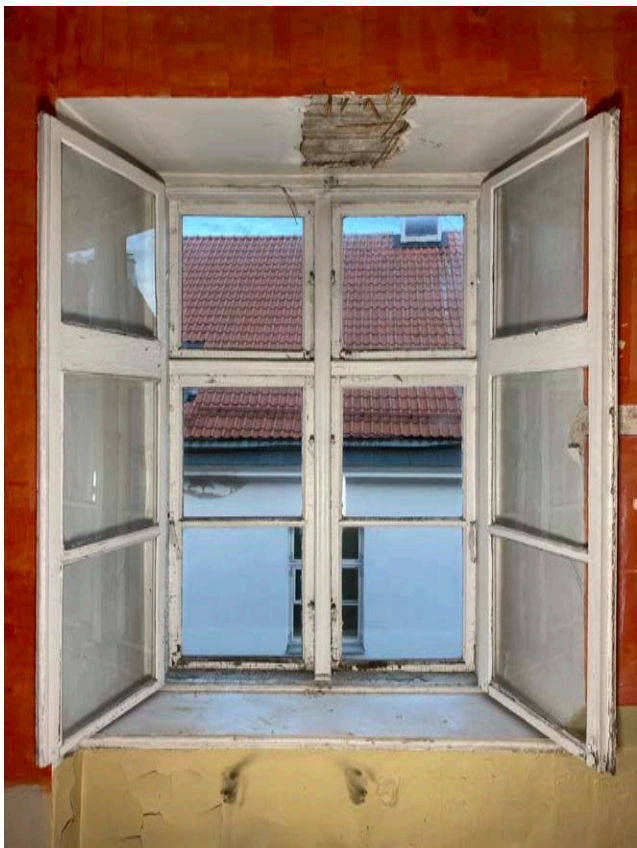
Nr	Foto	Krs	Tähis	Muu
56

3	A 3-2	<p>Piidapuud, loosvalt ja impost on algsed, aknalauavalts on ümarmantliga, säilitada ja restaureerida. Välisraamid on algsed, säilitada ja restaureerida. Kõik algsed mittesiledad klaasid ja metallmanused säilitada ja restaureerida. Puuduvad detailid teha olemasolevate eeskujul uued. Sisemised raamid ja manused on hilisemad, võib asendada. Aknalaud on vana, säilitada ja restaureerida.</p>

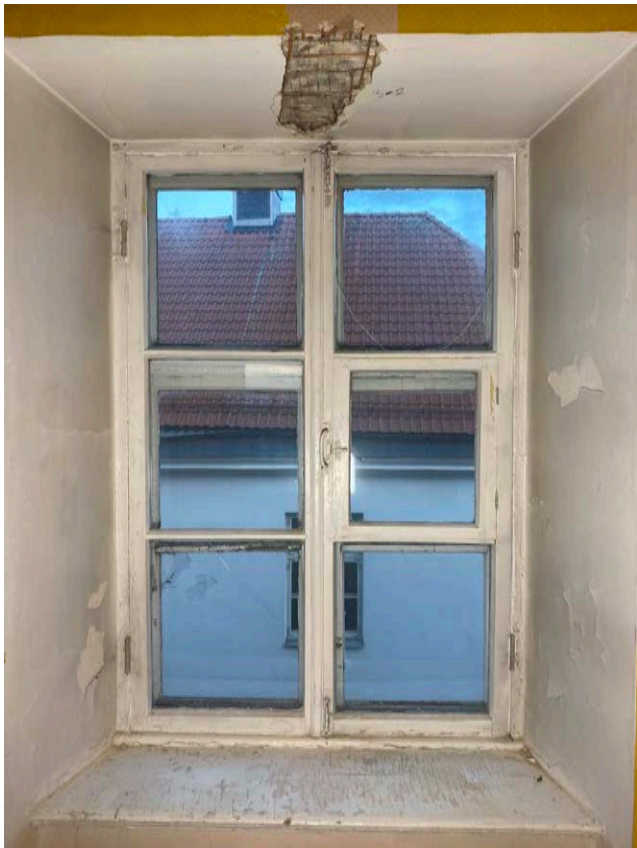
Nr	Foto	Krs	Tähis	Muu
58

3	A 3-4	<p>Piidapuud, loosvalt ja impost säilitada ja restaureerida.</p> <p>Välisraamid on algsed, säilitada ja restaureerida.</p> <p>Kõik algsed metallmanused säilitada ja restaureerida.</p> <p>Puuduvad detailid teha olemasolevate eeskujul uued.</p> <p>Sisemised raamid ja manused on hilisemad, teha uued.</p> <p>Sisemine õhuaken on hilisem.</p> <p>Aknalaud on vana, säilitada ja restaureerida.</p>

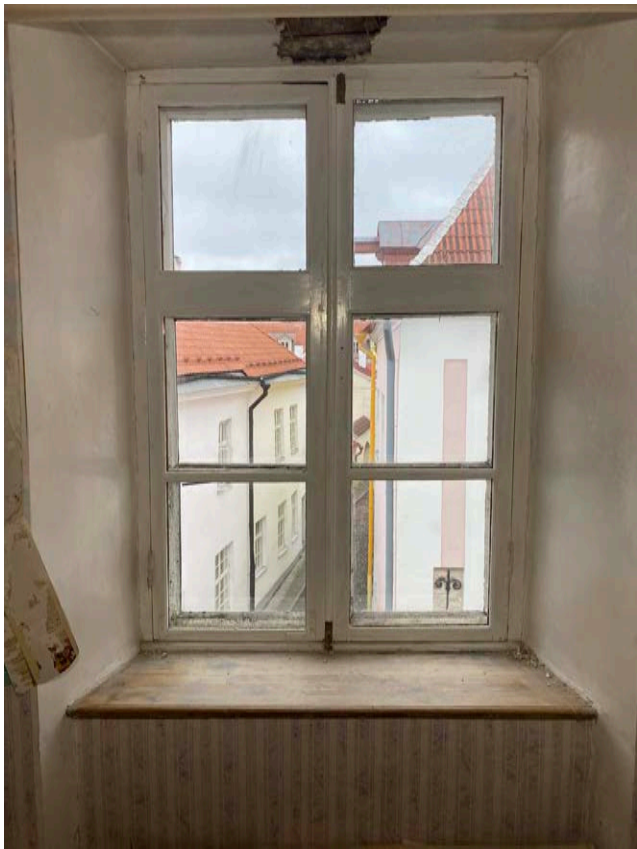
Nr	Foto	Krs	Tähis	Muu
63

3	A 3-9	<p>Piidapuud, loosvalt ja impost on algsed, aknalauavalts on ümarmantliga, säilitada ja restaureerida. Välimine vasak ülaraam teha uus. Välisraamid on algsed, säilitada ja restaureerida. Kõik algsed metallmanused säilitada ja restaureerida. Puuduvad detailid teha olemasolevate eeskujul uued. Sisemised raamid ja manused on hilisemad, võib asendada. Aknalaud on vana, säilitada ja restaureerida.</p>

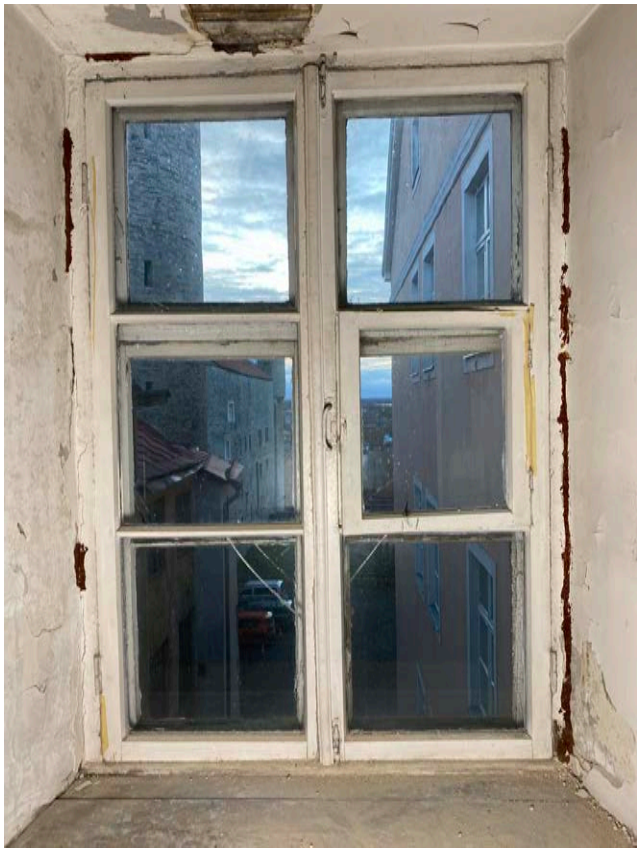
Nr	Foto	Krs	Tähis	Muu
66

3	A 3-12	<p>Piidapuud, loosvalt ja impost on algsed, aknalauavalts on ümarmantliga, säilitada ja restaureerida. Välisraamid on algsed, säilitada ja restaureerida. Kõik algsed metallmanused säilitada ja restaureerida. Puuduvad detailid teha olemasolevate eeskujul uued. Sisemised raamid ja manused on hilisemad, võib asendada. Sisemine õhuaken on hilisem. Aknalaud on vana, säilitada ja restaureerida.</p>
67

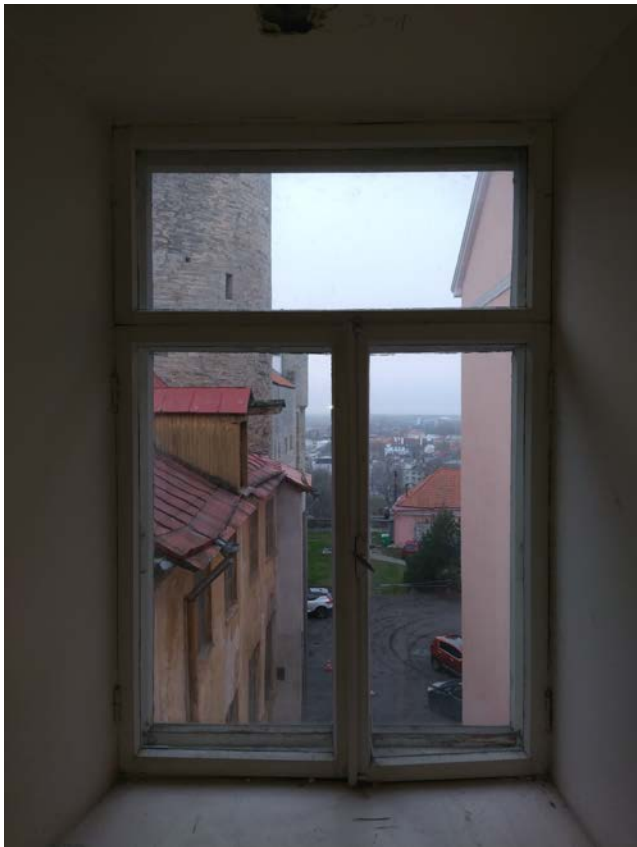
3	A 3-13	<p>Hilisaegne aken. Ei pea säilitama. Aknalaud on kaetud hilisemate materjalidega.</p>

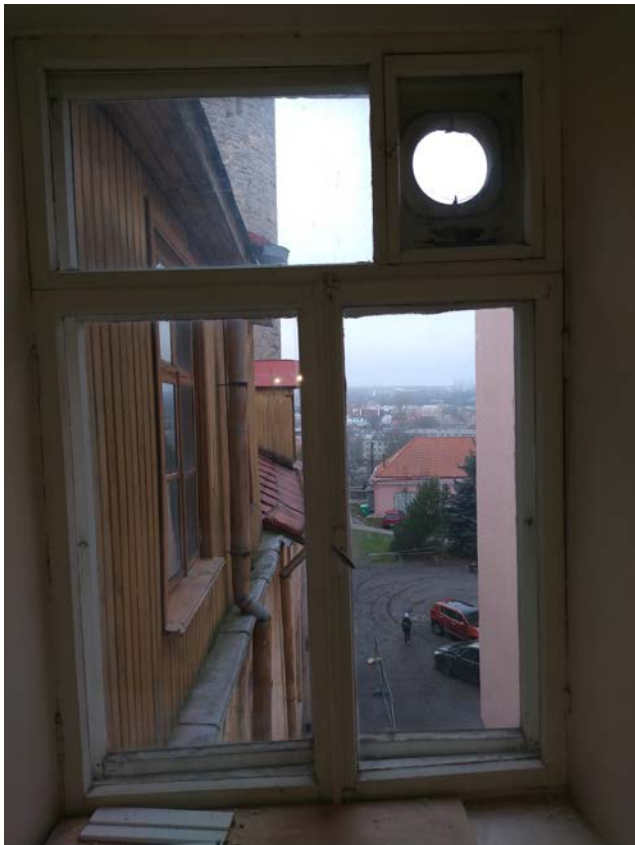
Nr	Foto	Krs	Tähis	Muu
68

3	A 3-14	<p>Hilisaegne aken. Ei pea säilitama.</p> <p>Aknalaud on kaetud hilisemate materjalidega.</p>

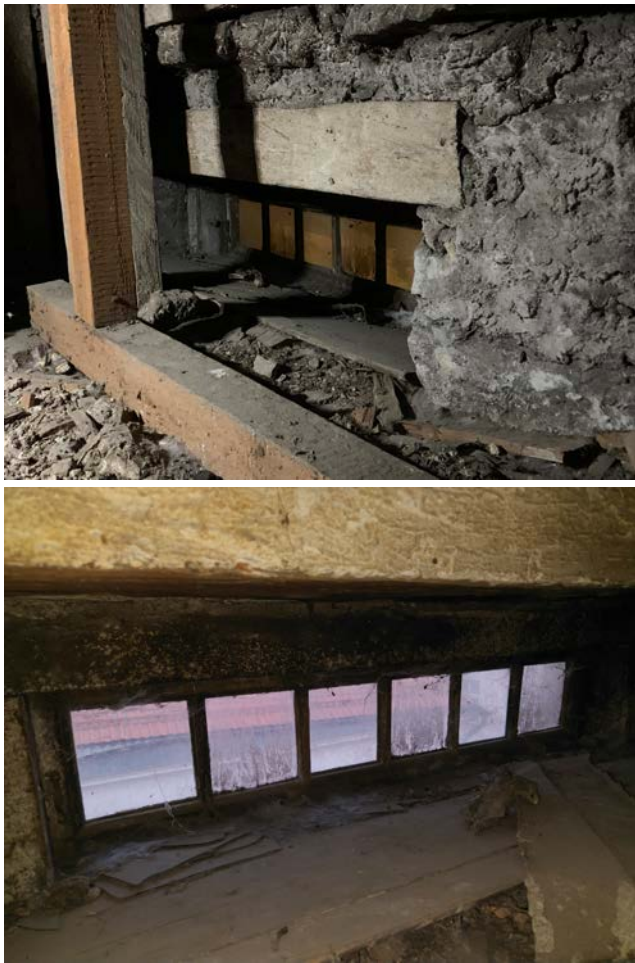
Nr	Foto	Krs	Tähis	Muu
71

<p>The first photograph shows a close-up of a rough stone wall with horizontal wooden beams. The second photograph shows a wider view of a similar stone wall with a row of small, rectangular windows.</p>	4	A 4-1	<p>Vana ühekordne pööninguaken. Säilitada, restaureerida.</p>
72

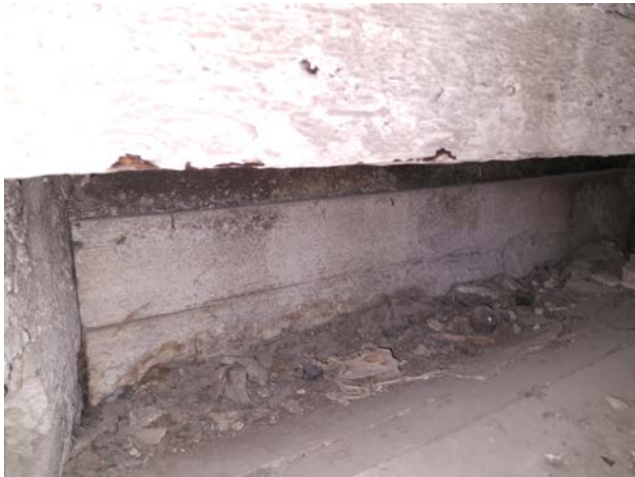
<p>The photograph shows a stone wall with a horizontal wooden beam. The wall appears to be made of rough-hewn stones and has some debris on the floor in front of it.</p>	4	A 4-2	<p>Vana ühekordne pööninguaken. Säilitada, restaureerida. Praegu ligipääsmatu.</p>

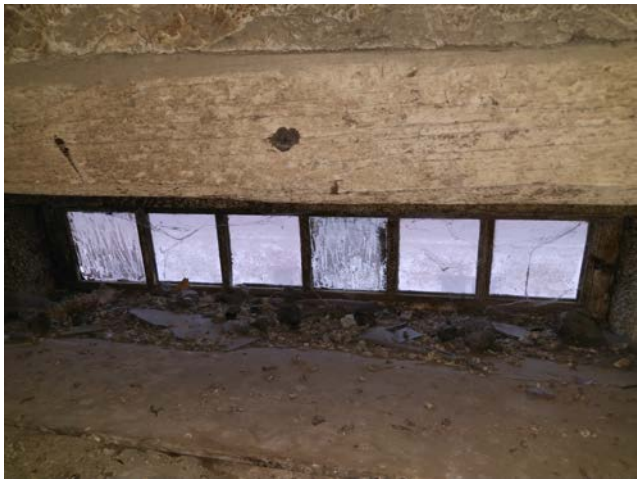
Nr	Foto	Krs	Tähis	Muu
73

4	A 4-3	Vana ühekordne pööninguaken. Säilitada, restaureerida.
74

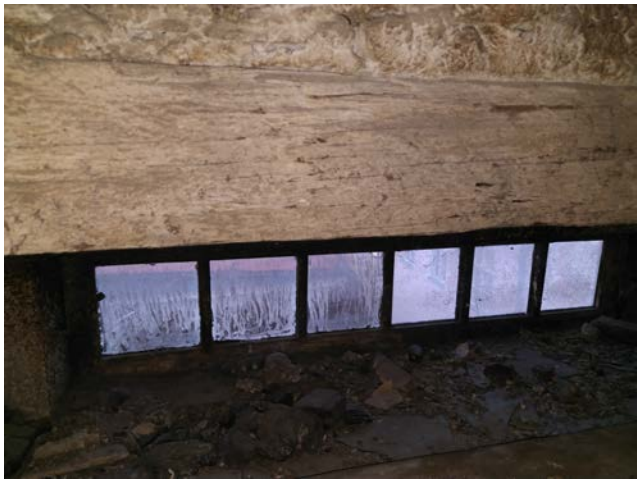
4	A 4-4	Vana ühekordne pööninguaken. Säilitada, restaureerida.
75

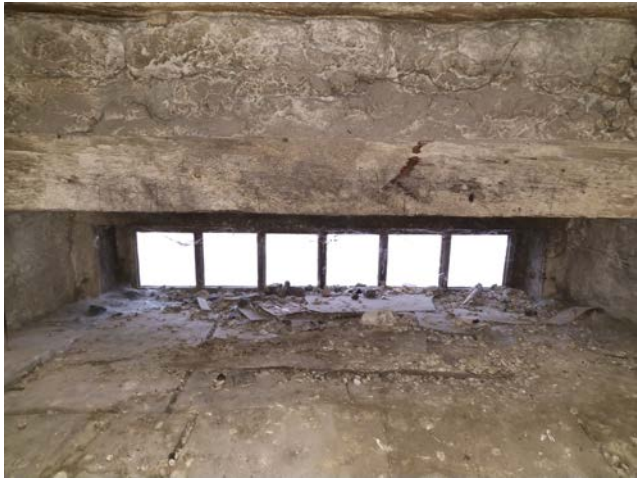
4	A 4-5	Vana ühekordne pööninguaken. Säilitada, restaureerida.

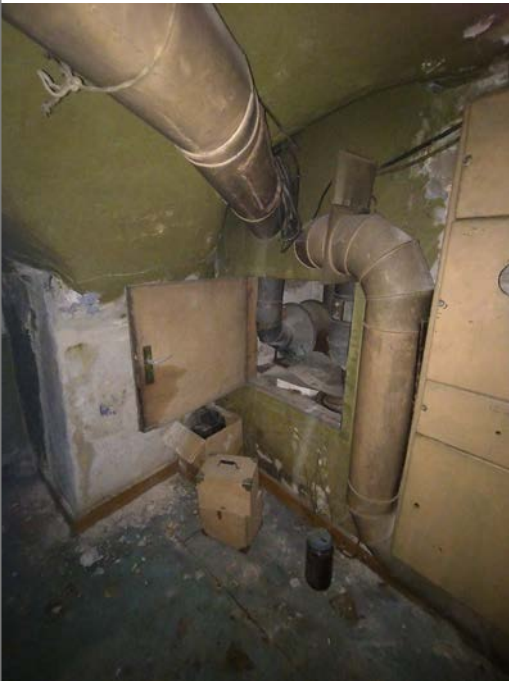
Nr	Pilt	Krs	Tähis	Kirjeldus
1

-3	L -3-1	Kirjeldus: Hilisaegne luuk. Hinnang: Ei pea säilitama. Manused: (puuduvad)
2

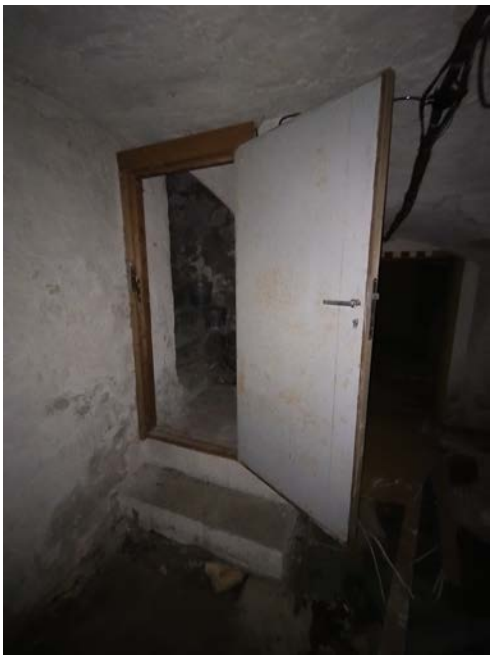
-3	U -3-2	Kirjeldus: Hilisaegne uks. Hinnang: Ei pea säilitama. Manused: (puuduvad)

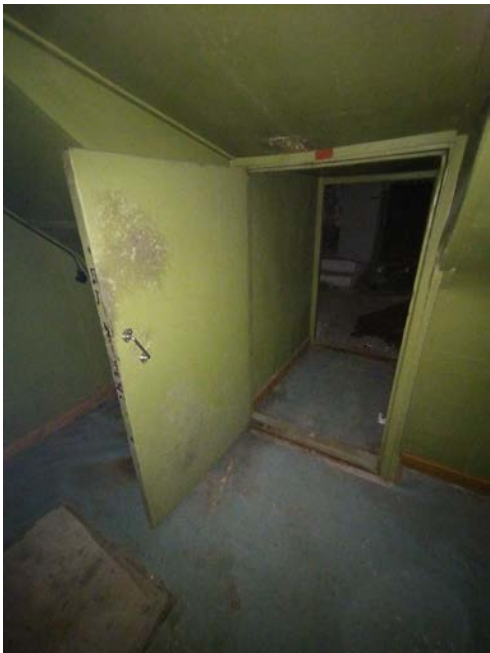
Nr	Pilt	Krs	Tähis	Kirjeldus
3

-3	U -3-3.1	<p>Kirjeldus: Hilisaegne uks.</p> <p>Hinnang: Ei pea säilitama.</p> <p>Manused: (puuduvad)</p>
4

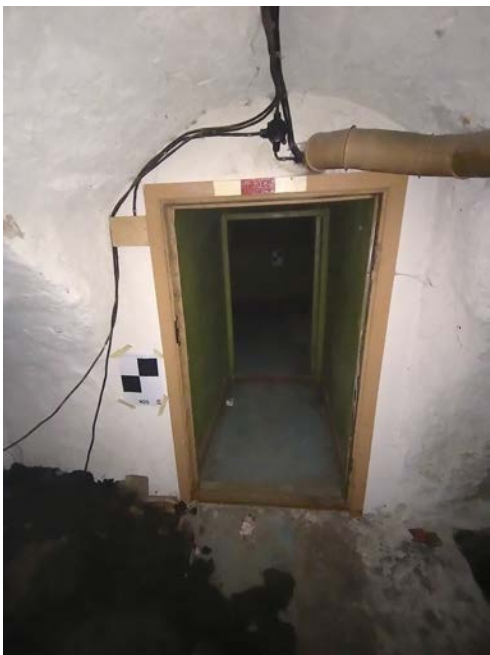
-3	U -3-3.2	<p>Kirjeldus: Ukseava; lehte ei ole.</p> <p>Hinnang: Piidapuid ei pea säilitama.</p> <p>Manused: (puuduvad)</p>

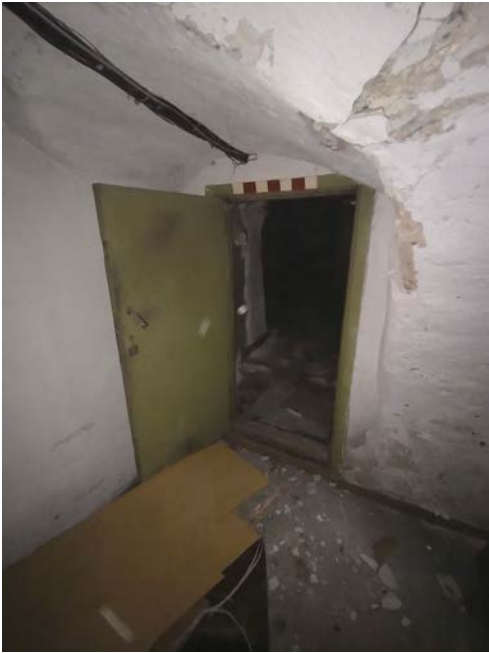
Nr	Pilt	Krs	Tähis	Kirjeldus
5

-3	U -3-4	Kirjeldus: Hilisaegne uks. Hinnang: Ei pea säilitama. Manused: (puuduvad)
6

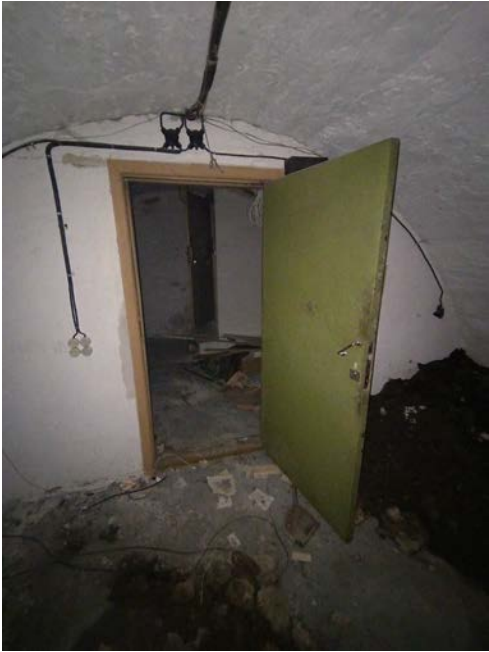
-3	U -3-5	Kirjeldus: Hilisaegne uks. Hinnang: Ei pea säilitama. Manused: (puuduvad)

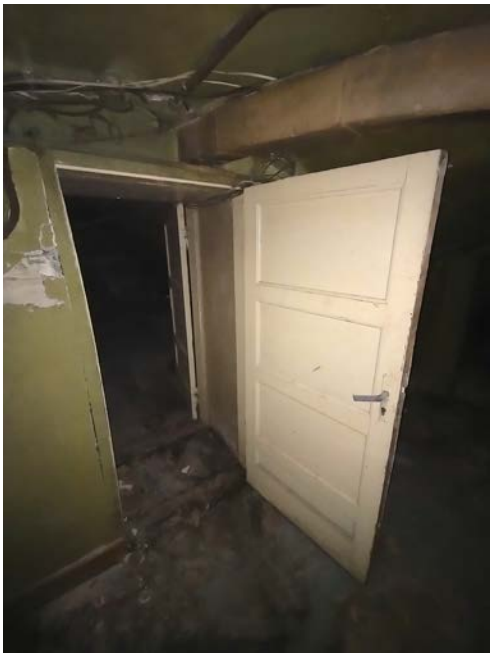
Nr	Pilt	Krs	Tähis	Kirjeldus
7

-3	U -3-6.1	<p>Kirjeldus: Hilisaegne uks.</p> <p>Hinnang: Ei pea säilitama.</p> <p>Manused: (puuduvad)</p>
8

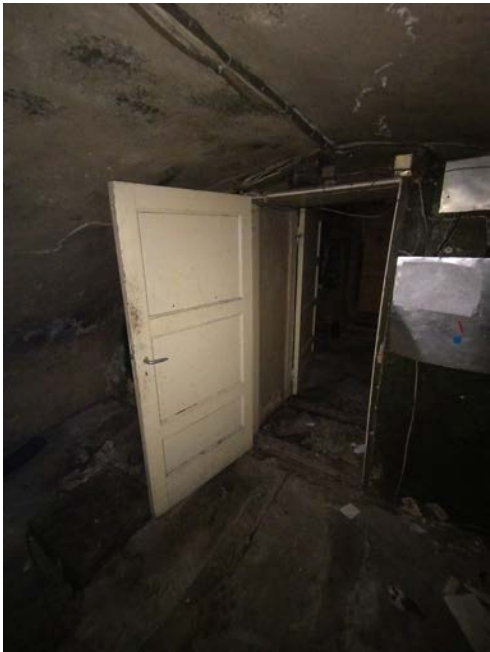
-3	U -3-6.2	<p>Kirjeldus: Hilisaegne uks.</p> <p>Hinnang: Ei pea säilitama.</p> <p>Manused: (puuduvad)</p>

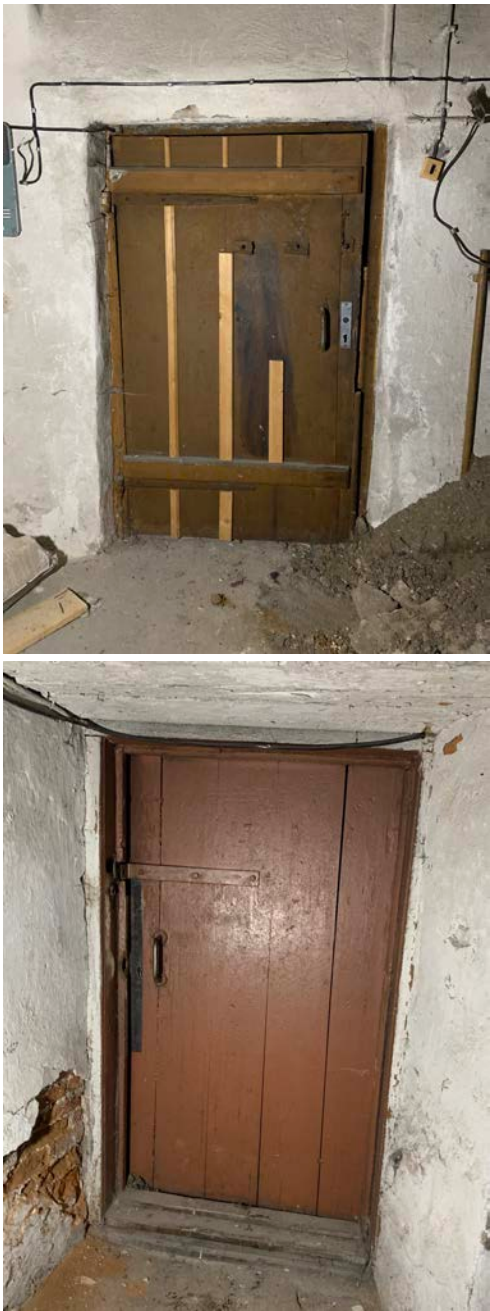
Nr	Pilt	Krs	Tähis	Kirjeldus
11

-2	U -2-3	<p>Kirjeldus: Latthingedega vana põõnadega lauduks.</p> <p>Hinnang: Säilitada, restaureerida.</p> <p>Manused: (puuduvad)</p>

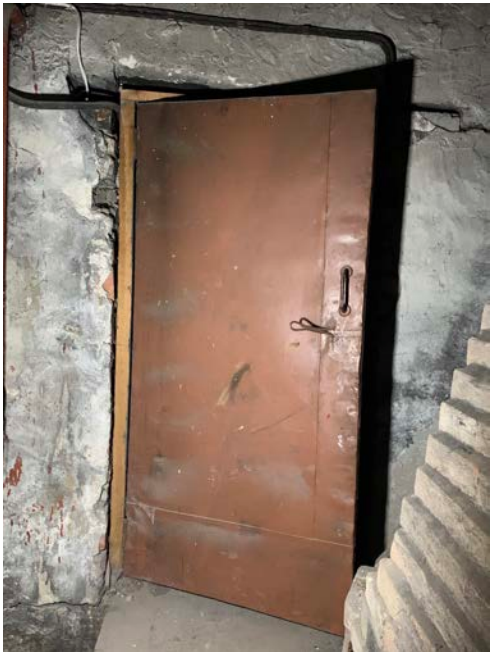
-2	U -2-6	<p>Kirjeldus: Hilisaegne uks.</p> <p>Hinnang: Ei pea säilitama.</p> <p>Manused: (puuduvad)</p>

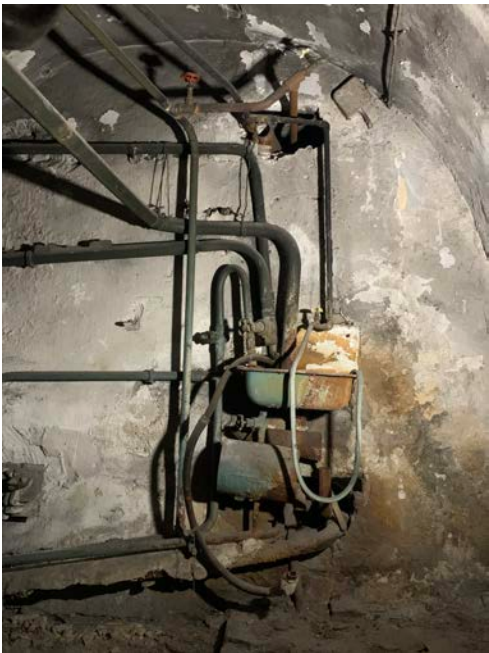
Nr	Pilt	Krs	Tähis	Kirjeldus
15

-2	U -2-7	<p>Kirjeldus: Kunagine ava. Piidapuude ja lehe olukord pole teada.</p> <p>Hinnang: Ava edasise käegäigu määramiseks on soovitatav läbi viia lisauuringud.</p> <p>Manused: (puuduvad)</p>
16

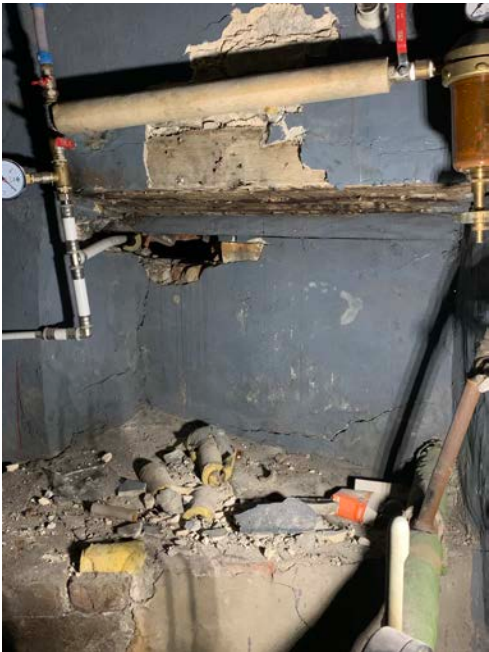
-2	U -2-8	<p>Kirjeldus: Kunagine ava. Lehte arvatavasti pole.</p> <p>Hinnang: Piidapuud ja sillus säilitada, restaureerida.</p> <p>Manused: (puuduvad)</p>

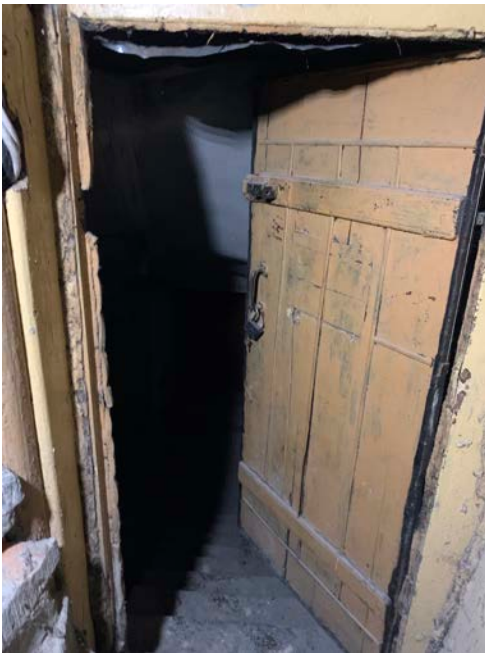
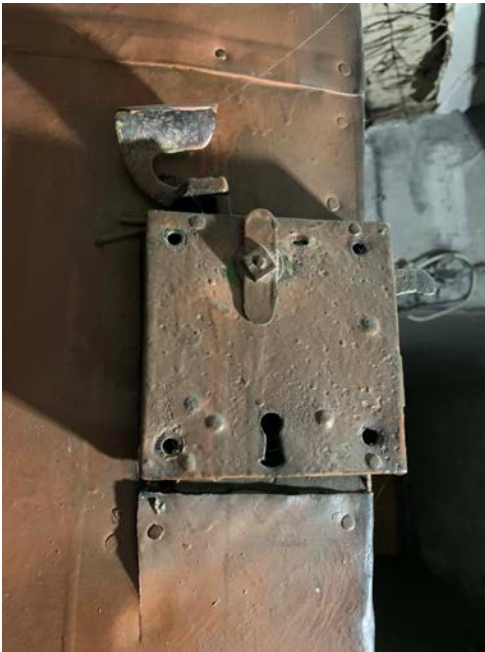
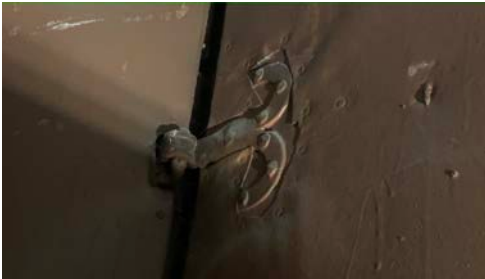
Nr	Pilt	Krs	Tähis	Kirjeldus
17

-2	U -2-9	<p>Kirjeldus: Latthingedega vana põõnadega lauduks.</p> <p>Hinnang: Säilitada, restaureerida, võib teisaldada.</p> <p>Manused: Karplukk ja oinassarvhinged, säilitada, restaureerida, võib teisaldada.</p>

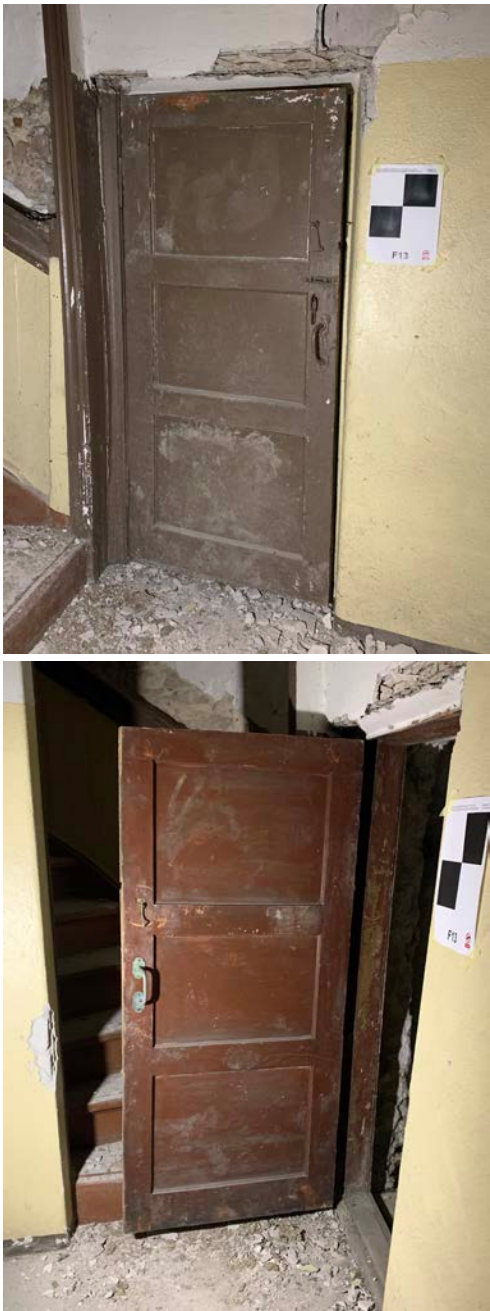
Nr	Pilt	Krs	Tähis	Kirjeldus
18

-1	U -1-1.1	<p>Kirjeldus: Hilisaegne tahveluks.</p> <p>Hinnang: Ei pea säilitama.</p> <p>Manused: (puuduvad)</p>

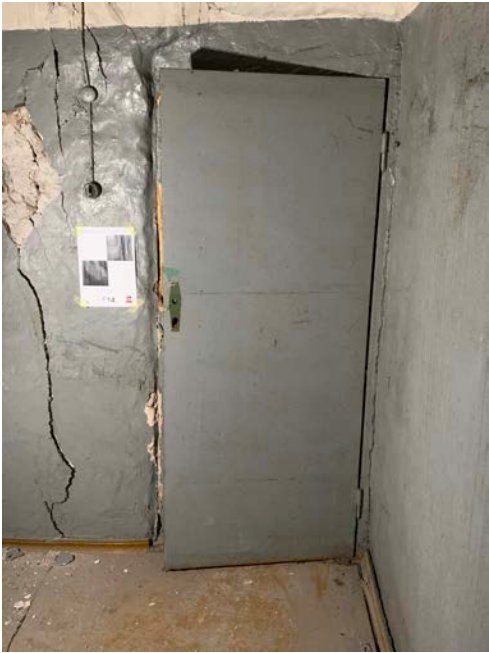
Nr	Pilt	Krs	Tähis	Kirjeldus
21

-1	U -1-3	<p>Kirjeldus: Hilisaegne uks.</p> <p>Hinnang: Ei pea säilitama.</p> <p>Manused: (puuduvad)</p>
22

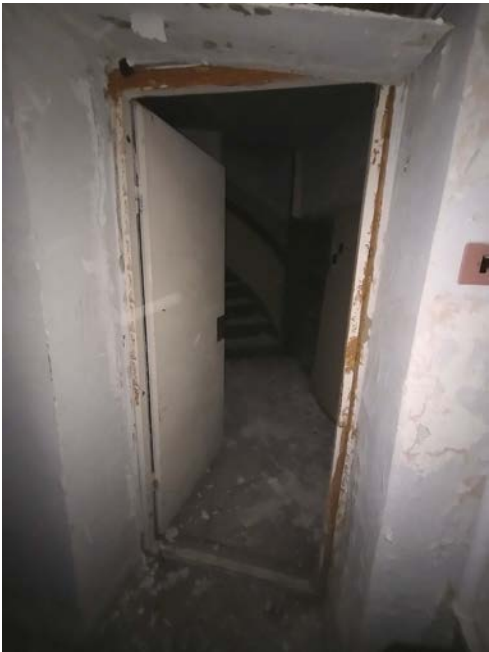
-1	U -1-4	<p>Kirjeldus: Hilisaegne uks.</p> <p>Hinnang: Ei pea säilitama.</p> <p>Manused: (puuduvad)</p>

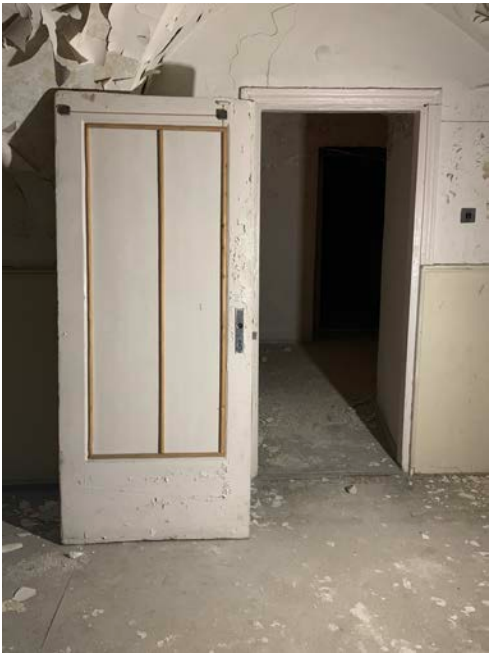
-1	U -1-8.1	<p>Kirjeldus: Hilisaegne ühe tahvliga uks (arvatavasti seotud avaga -1.9.1)</p> <p>Hinnang: Säilitada, restaureerida, võib teisaldada.</p> <p>Manused: (puuduvad)</p>

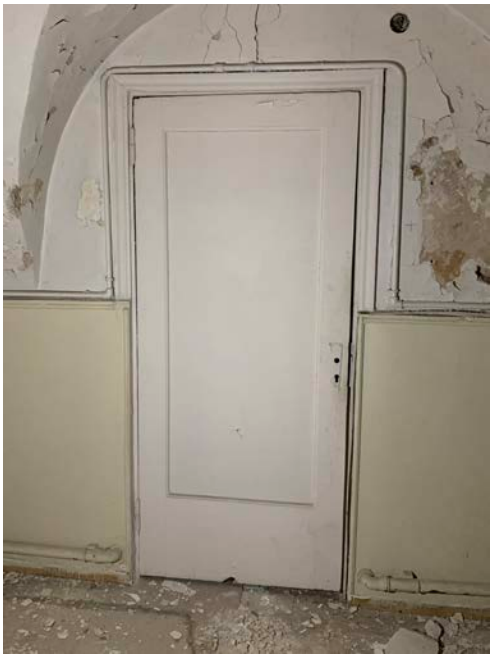
Nr	Pilt	Krs	Tähis	Kirjeldus
27

-1	U -1-8.2	<p>Kirjeldus: Hilisaegne ühe tahvliga uks.</p> <p>Hinnang: Säilitada, restaureerida, võib teisaldada.</p> <p>Manused: (puuduvad)</p>
28

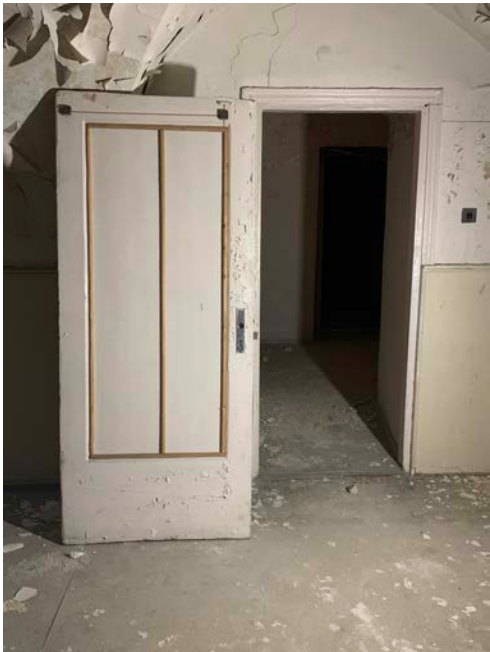
-1	U -1-9.1	<p>Kirjeldus: Kunagine ava. Piidapuude ja lehe olukord pole teada. (Arvatavasti seotud uksega -1.8.1)</p> <p>Hinnang: Ava edasise käegäigu määramiseks on soovitatav läbi viia lisauuringud.</p> <p>Manused: (puuduvad)</p>

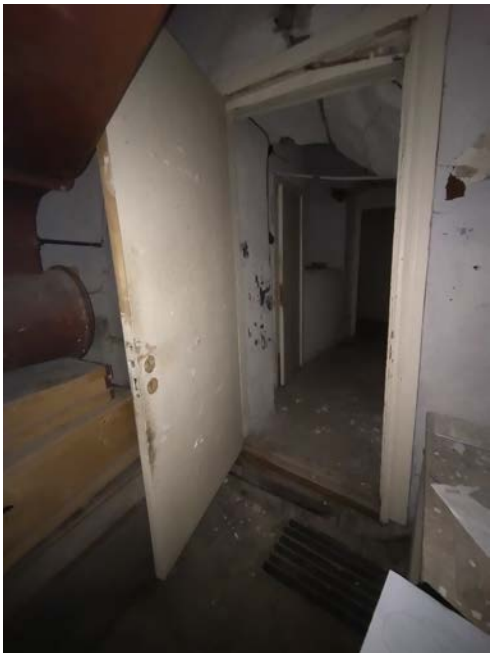
Nr	Pilt	Krs	Tähis	Kirjeldus
31

-1	U -1-11	<p>Kirjeldus: Vana ukseplokk. Lehe olukord pole teada.</p> <p>Hinnang: Piidapuud ja piirdeliistud säilitada, restaureerida, võib teisaldada.</p> <p>Manused: (puuduvad)</p>
32

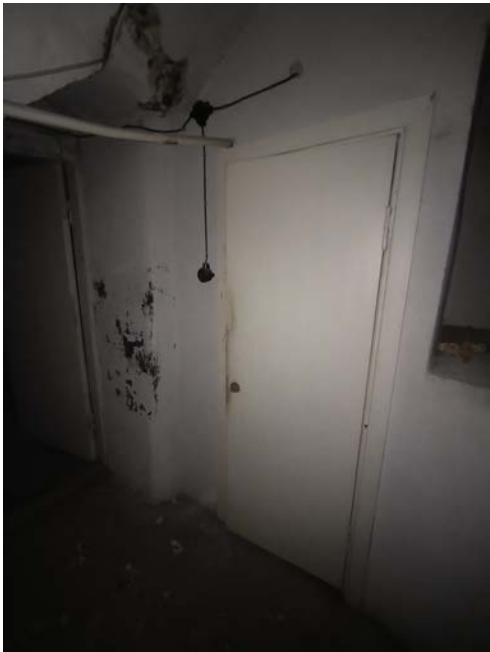
-1	U -1-12	<p>Kirjeldus: Hilisaegne uks.</p> <p>Hinnang: Ei pea säilitama.</p> <p>Manused: (puuduvad)</p>

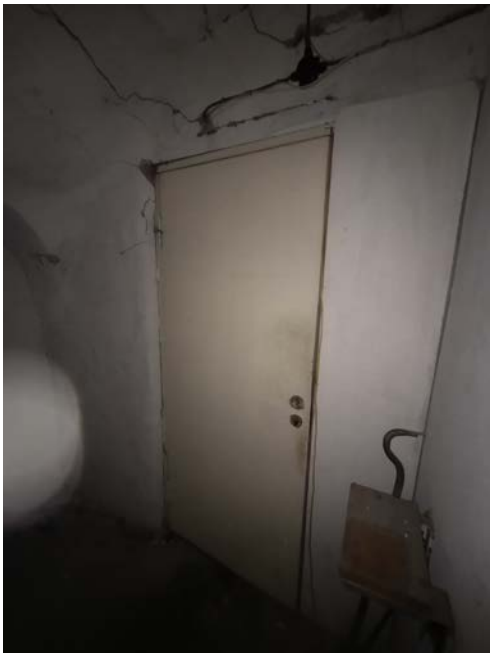
Nr	Pilt	Krs	Tähis	Kirjeldus
33

-1	U -1-13	<p>Kirjeldus: Hilisaegne uks.</p> <p>Hinnang: Ei pea säilitama.</p> <p>Manused: (puuduvad)</p>
34

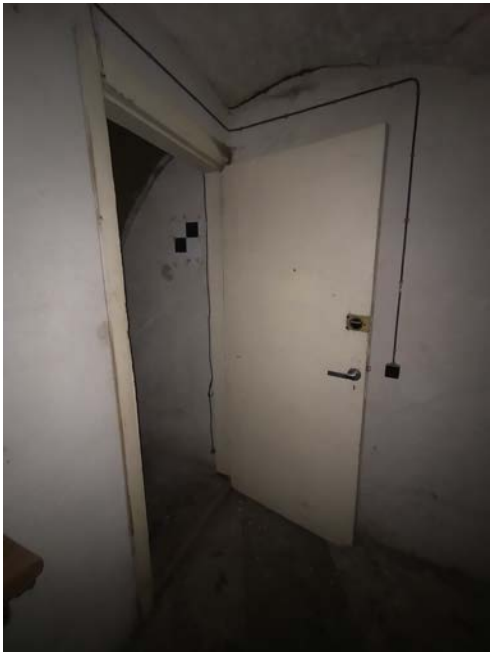
-1	U -1-14	<p>Kirjeldus: Hilisaegne uks.</p> <p>Hinnang: Ei pea säilitama.</p> <p>Manused: (puuduvad)</p>

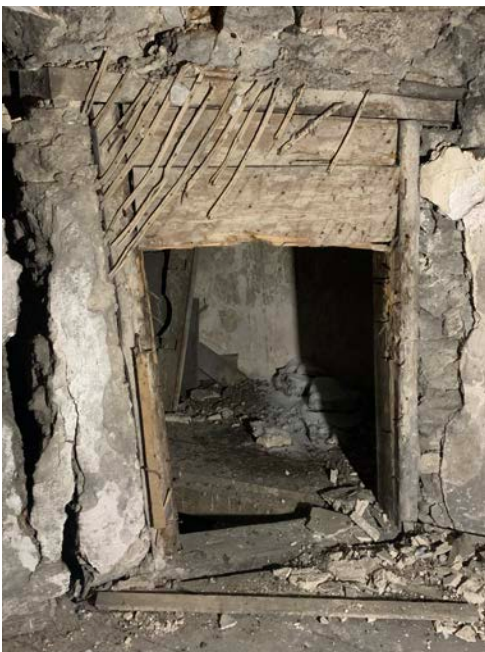
Nr	Pilt	Krs	Tähis	Kirjeldus
35

1	U 1- ülal-1	<p>Kirjeldus: Kunagine ava, lehte ei ole.</p> <p>Hinnang: Piidapuud säilitada, restaureerida, võib teisaldada.</p> <p>Manused: (puuduvad)</p>

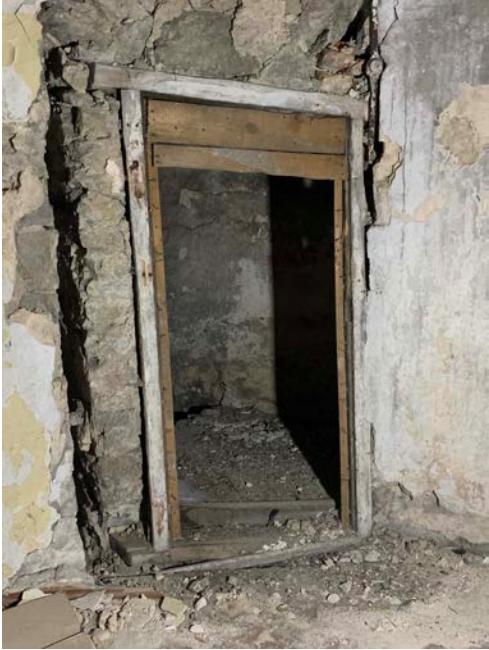
U 1-1	<p>Kirjeldus: Kunagine ava, lehte ei ole.</p> <p>Hinnang: Piidapuud säilitada, restaureerida, võib teisaldada.</p> <p>Manused: (puuduvad)</p>
38

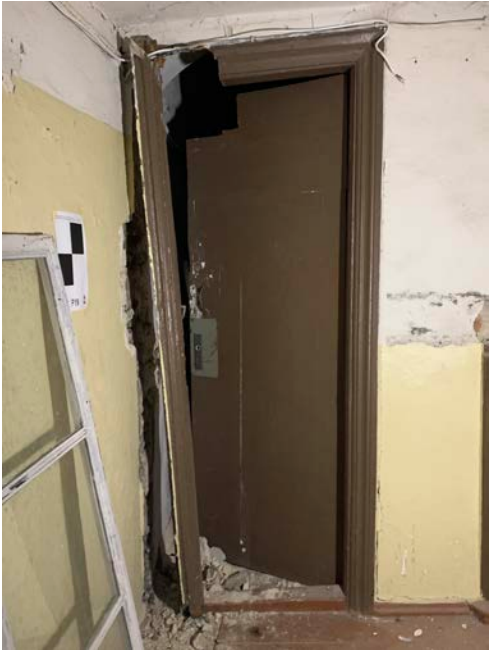
1	U 1-2	<p>Kirjeldus: Latthingedega vana põõnadega lauduks.</p> <p>Hinnang: Säilitada, restaureerida, võib teisaldada.</p> <p>Manused: (puuduvad)</p>

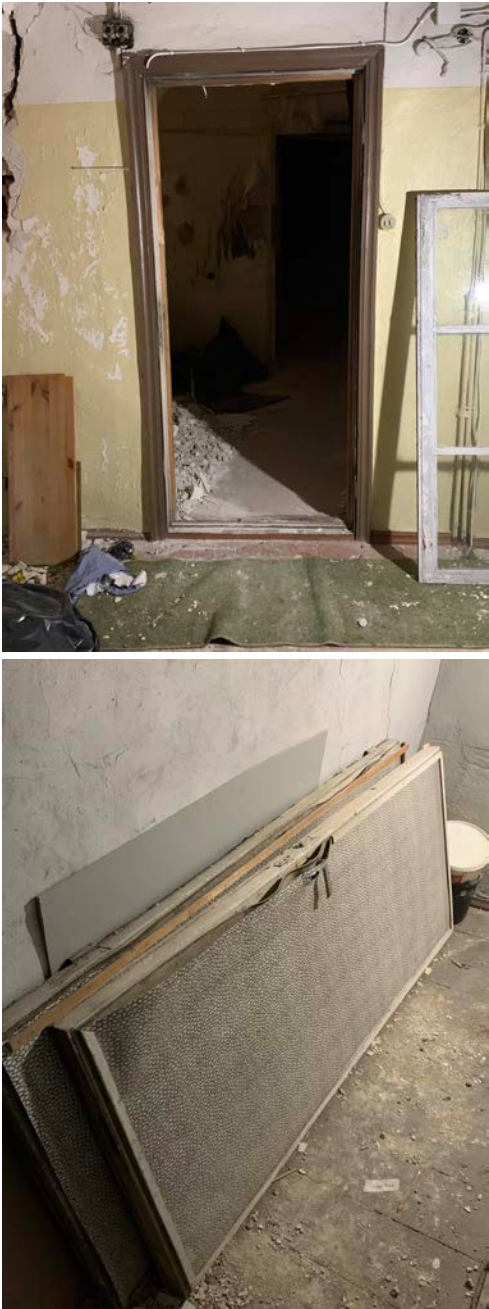
1	U 1-3.1	<p>Kirjeldus: Kunagine ava. Leht on eemal seina ääres. Hilisaegne kolme tahvliga uks.</p> <p>Hinnang: Säilitada, restaureerida, võib teisaldada.</p> <p>Manused: (puuduvad)</p>

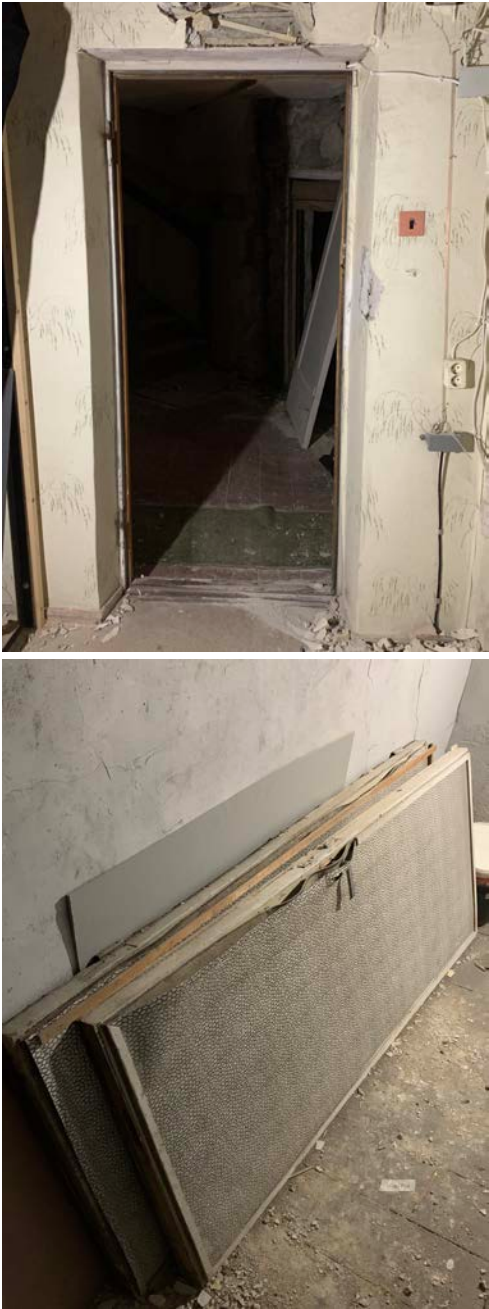
1	U 1-3.2	<p>Kirjeldus: Kunagine ava. Leht on eemal seina ääres. Hilisaegne kolme tahvliga uks.</p> <p>Hinnang: Säilitada, restaureerida, võib teisaldada.</p> <p>Manused: (puuduvad)</p>

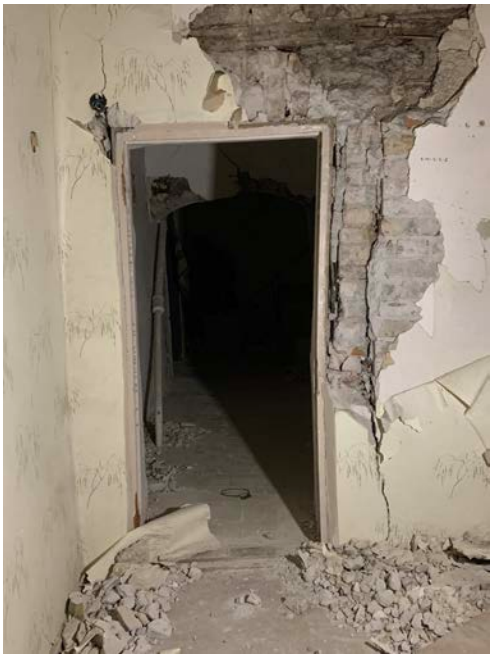
1	U 1-4	<p>Kirjeldus: Kunagine ava, lehte ei ole.</p> <p>Hinnang: Ava edasise käegäigu määramiseks on soovitatav läbi viia lisauuringud.</p> <p>Manused: (puuduvad)</p>
42

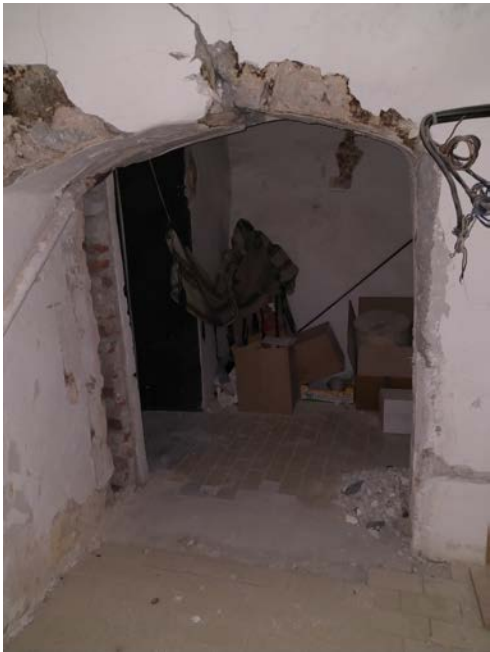
1	U 1-5	<p>Kirjeldus: Tühi ava, piidapuid ei ole.</p> <p>Hinnang: Ava edasise käegäigu määramiseks on soovitatav läbi viia lisauuringud.</p> <p>Manused: (puuduvad)</p>
