Objekt: Toomgildi hoone, Ehitismälestis reg. nr 2589/291, Harju maakond, Tallinn, Kesklinna linnaosa, Toom-Kooli tn 9
Tellija: RTG Projektbüroo AS; Paju 2, Tartu; Peterburi tee 2f, Tallinn
Teostaja: H&M Restuudio OÜ, Muinsuskaitse pädevustunnistus PT 386/2009 Reg.kood 12001281

TOOM-KOOLI 9 VIIMISTLUSUURINGUTE JA AVATÄIDETE INVENTEERIMISE ARUANNE

Tallinn 2022

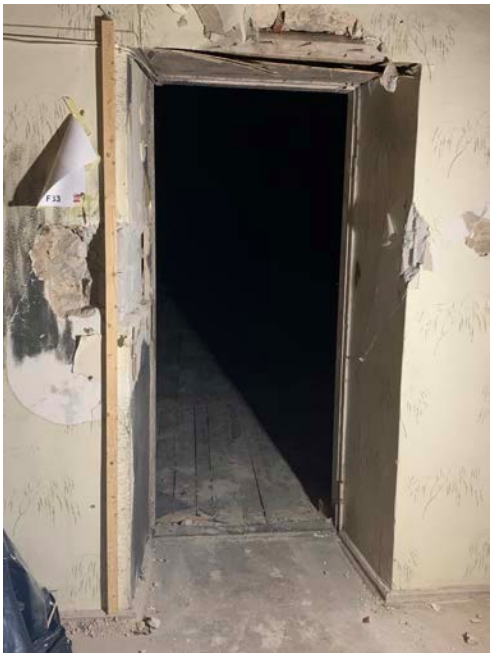
1	U 1-6	<p>Kirjeldus: Kunagine ava, lehte ei ole.</p> <p>Hinnang: Ava edasise käegäigu määramiseks on soovitatav läbi viia lisauuringud.</p> <p>Manused: (puuduvad)</p>
44

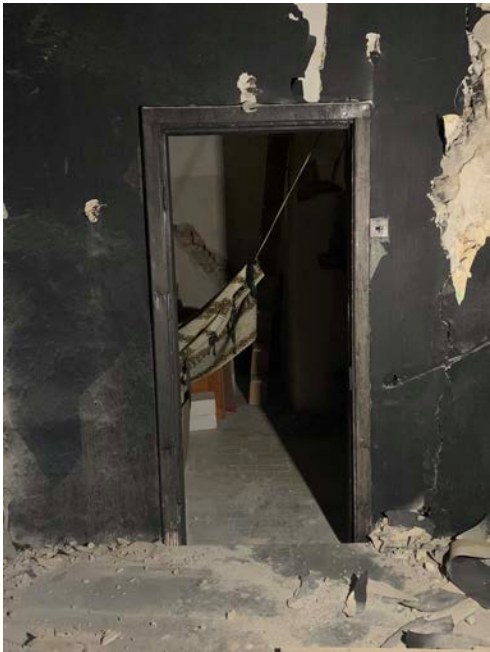
1	U 1-7	<p>Kirjeldus: Kunagine ava, lehte ei ole.</p> <p>Hinnang: Ava edasise käegäigu määramiseks on soovitatav läbi viia lisauuringud.</p> <p>Manused: (puuduvad)</p>

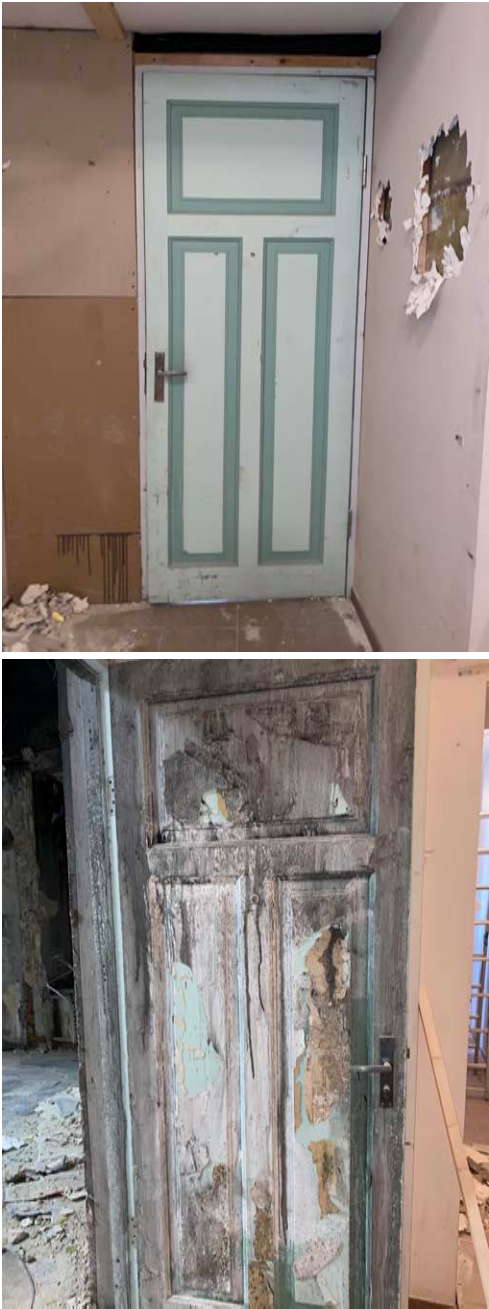
1	U 1-8	<p>Kirjeldus: Vana tahveluks.</p> <p>Hinnang: Säilitada, restaureerida, raampuid täiendada, võib teisaldada.</p> <p>Manused: (puuduvad)</p>

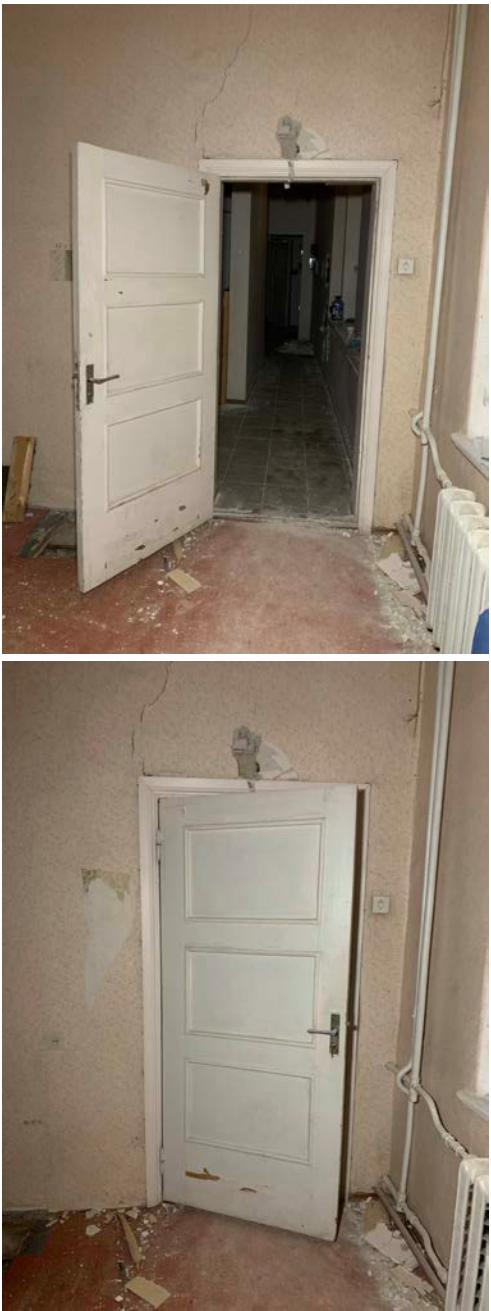
1	U 1-14	<p>Kirjeldus: Hilisaegne kolme tahvliga uks.</p> <p>Hinnang: Säilitada, restaureerida, võib teiseldata.</p> <p>Manused: (puuduvad</p>

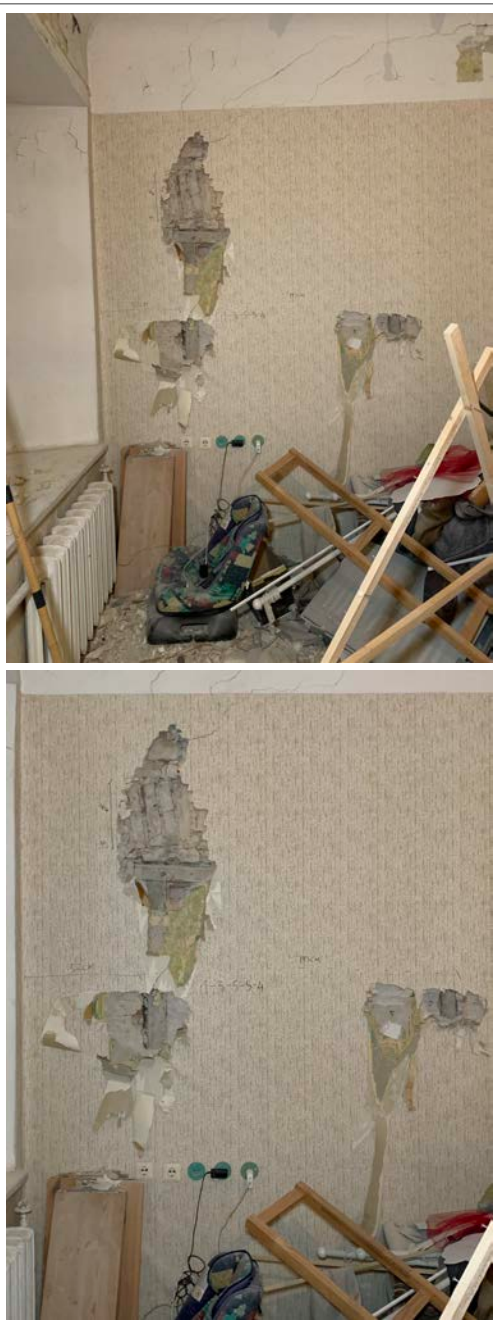
1	U 1-15	<p>Kirjeldus: Kunagine kahepoolne ava, lehte ei ole.</p> <p>Hinnang: Piidapuud ja sillus säilitada, restaureerida.</p> <p>Manused: (puuduvad)</p>

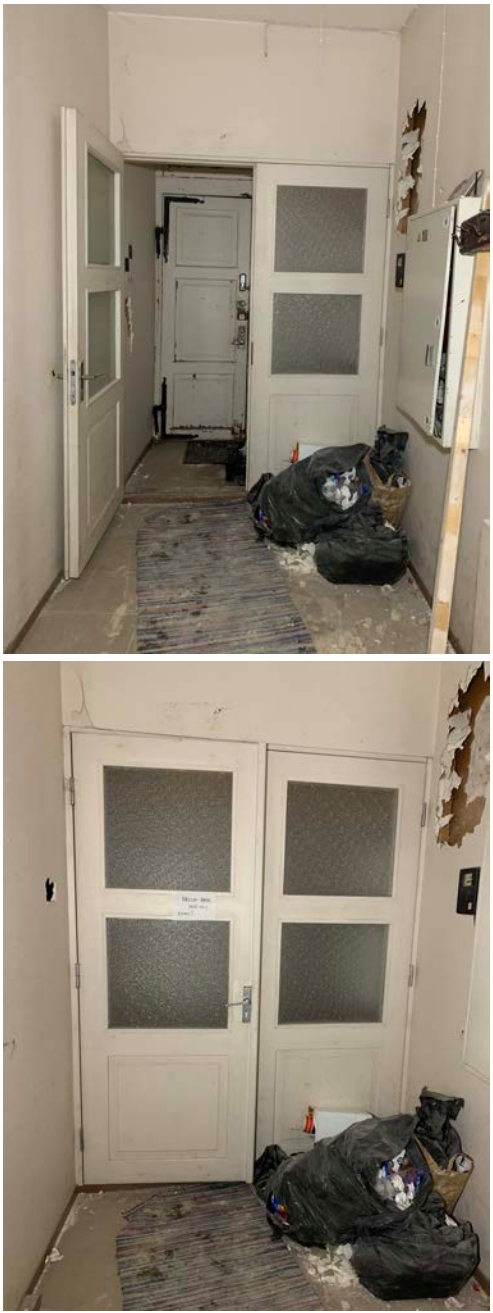
1	U 1-16	<p>Hinnang: Hilisaegne kolme tahvliga kahepoolne uks.</p> <p>Hinnang: Säilitada, restaureerida, võib teisaldada.</p> <p>Manused: (puuduvad)</p>

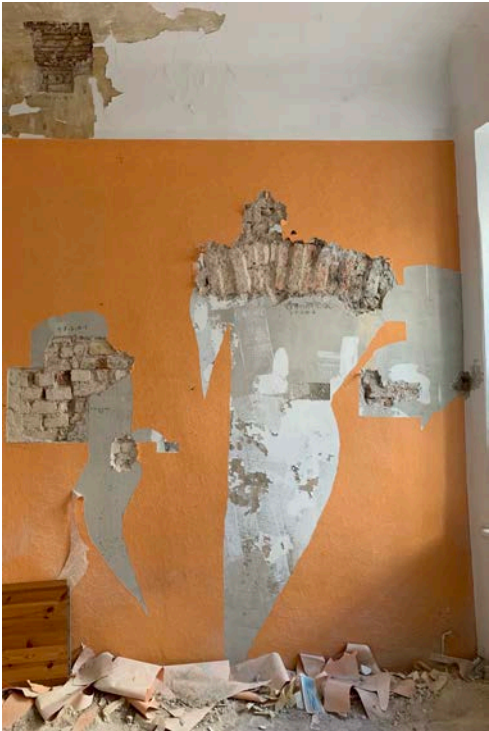
1	U 1-17	<p>Kirjeldus: Kunagine kahepoolne ava, lehte ei ole.</p> <p>Hinnang: Piidapuud säilitada, restaureerida.</p> <p>Manused: (puuduvad)</p>

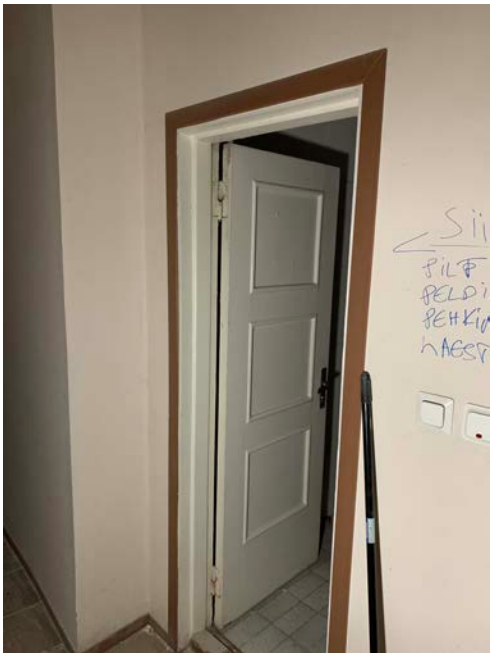
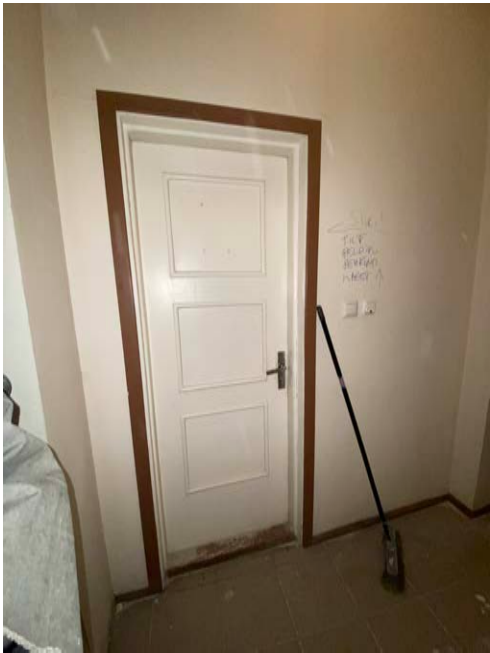
1	U 1-18	<p>Kirjeldus: Hilisaegne kolme tahvliga uks.</p> <p>Hinnang: Säilitada, restaureerida, võib teiseldata.</p> <p>Manused: (puuduvad)</p>

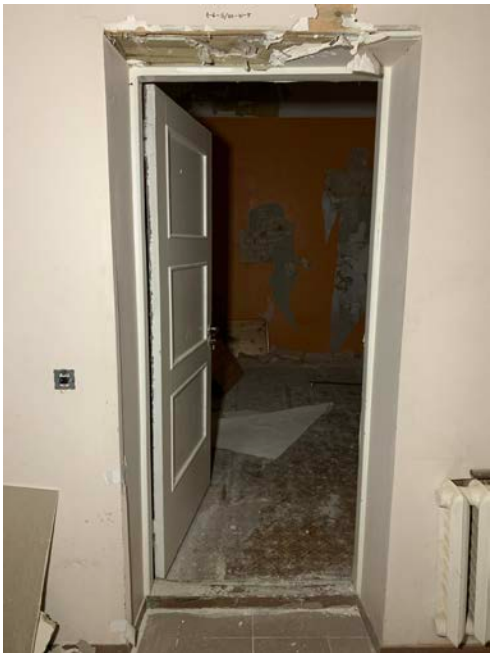
1	U 1-19	<p>Kirjeldus: Hilisaegne kolme tahvliga uks.</p> <p>Hinnang: Säilitada, restaureerida, võib teisaldada.</p> <p>Manused: (puuduvad)</p>
59

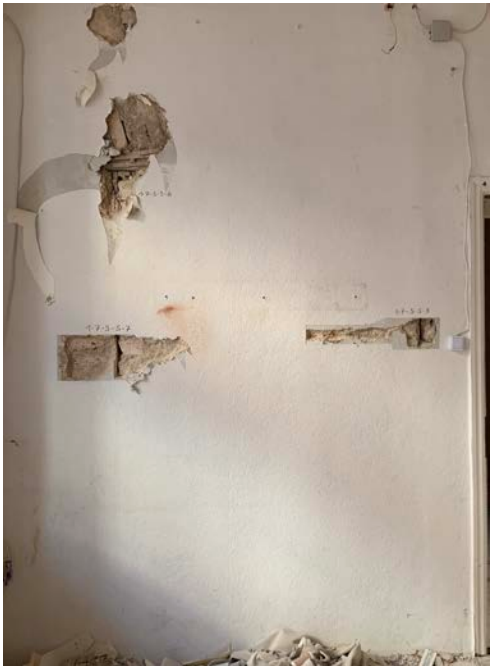
1	U 1-20	<p>Kirjeldus: Kunagine kahepoolne ava, lehte ei ole.</p> <p>Hinnang: Piidapuud säilitada, restaureerida.</p> <p>Manused: (puuduvad)</p>

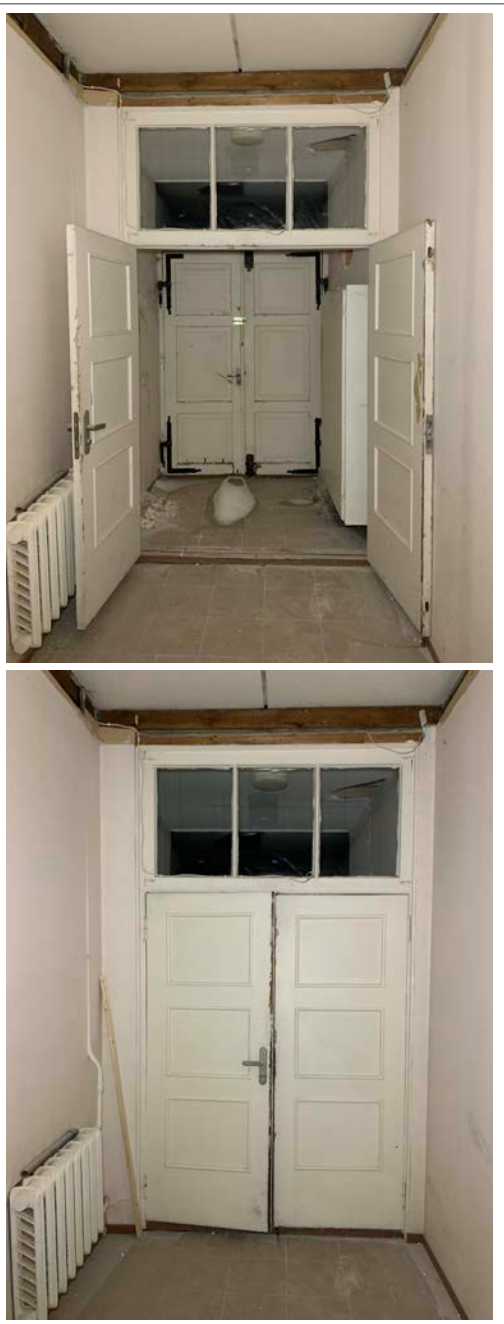
1	U 1-21	<p>Kirjeldus: Hilisaegne kolme tahvliga kahepoolne uks.</p> <p>Hinnang: Säilitada, restaureerida, võib teisaldada.</p> <p>Manused: (puuduvad)</p>

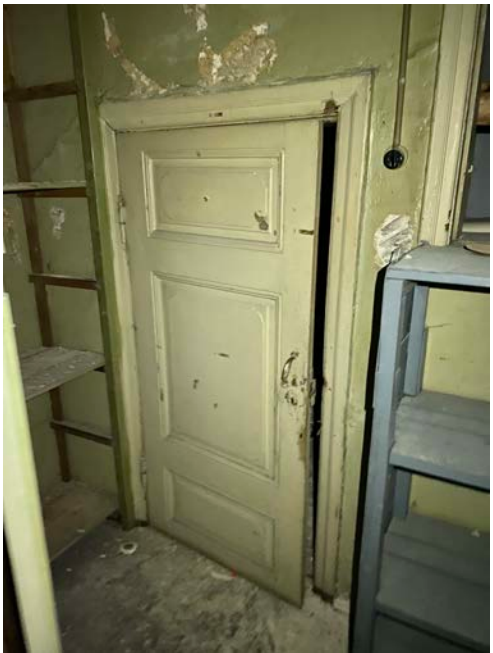
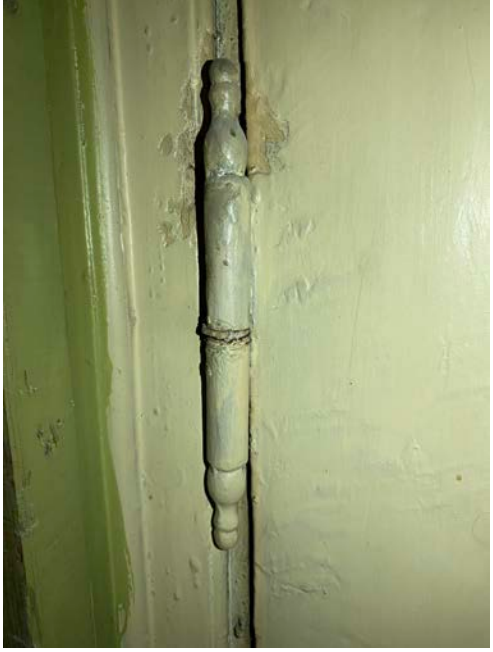
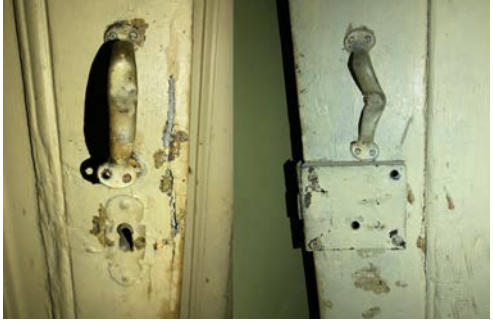
2	U 2-3	<p>Kirjeldus: Barokne tahveluks.</p> <p>Hinnang: Säilitada, restaureerida, raampuid ja tahvleid täiendada, võib teisaldada. Lukk ja vanad piirdeliistud säilitada, restaureerida.</p> <p>Manused: Karplukk.</p>

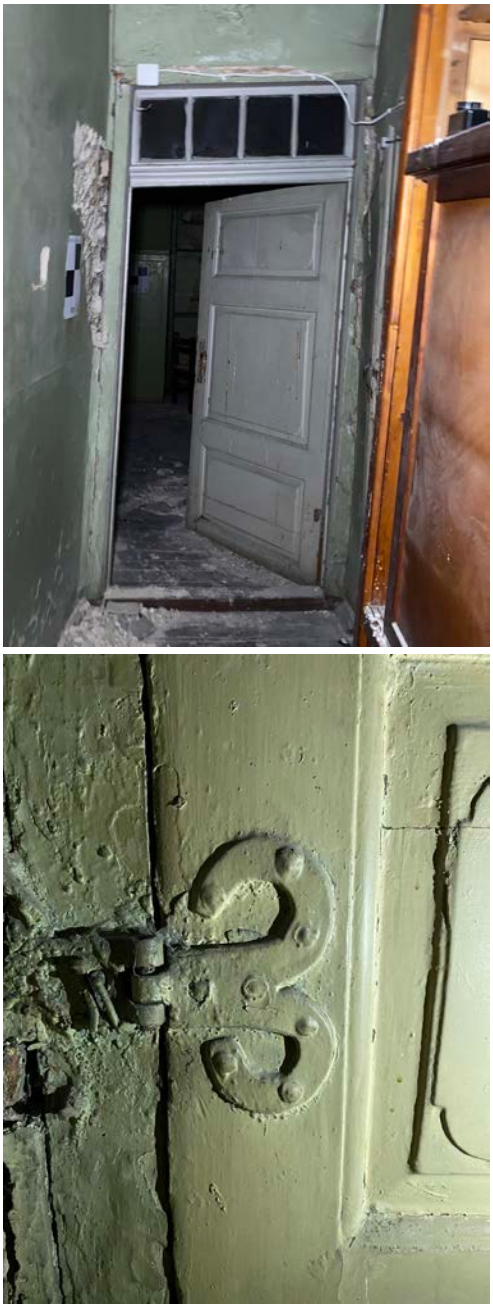
2	U 2-4	<p>Kirjeldus: Barokne tahveluks valgmikuga.</p> <p>Hinnang: Säilitada, restaureerida, raampuid ja tahvleid täiendada, võib teiselada.</p> <p>Manused: Oinassarvhinged võivad olla algsed.</p>

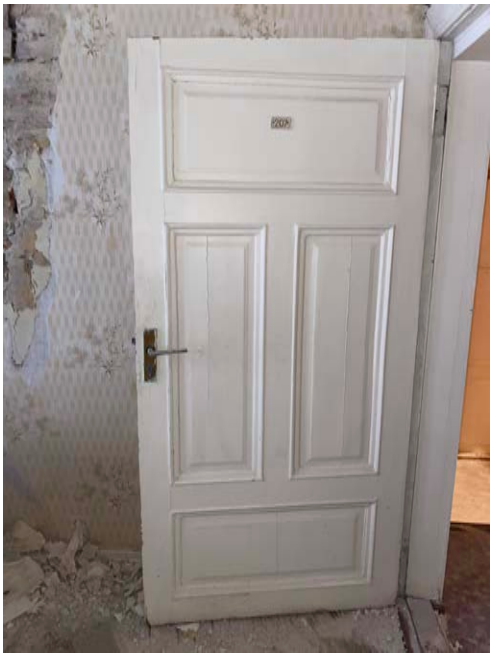
2	U 2-10	<p>Kirjeldus: Vana tahveluks.</p> <p>Hinnang: Säilitada, restaureerida, raampuid ja tahvleid täiendada, võib teisaldada.</p> <p>Manused: (puuduvad)</p>
75

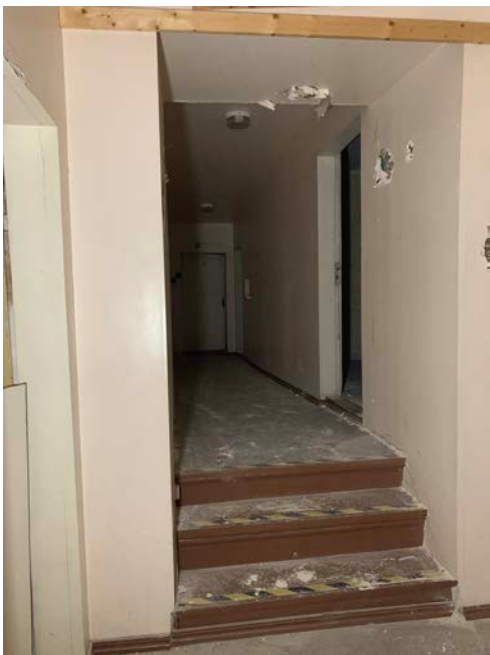
2	U 2-11	<p>Kirjeldus: Tühi ava, piidapuid ei ole.</p> <p>Hinnang: Ei pea säilitama. Ava edasise käegäigu määramiseks on soovitatav läbi viia lisauuringud.</p> <p>Manused: (puuduvad)</p>

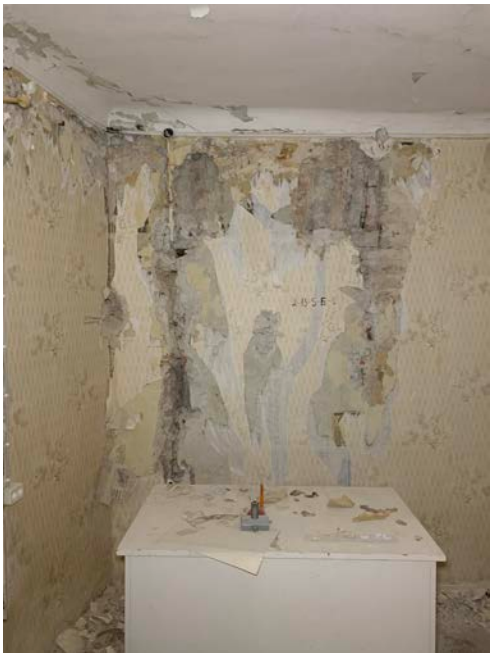
2	U 2-12.1	<p>Kirjeldus: Kunagine ava. Piidapuude ja lehe olukord pole teada.</p> <p>Hinnang: Sillus säilitada, restaureerida.</p> <p>Manused: (puuduvad)</p>
77

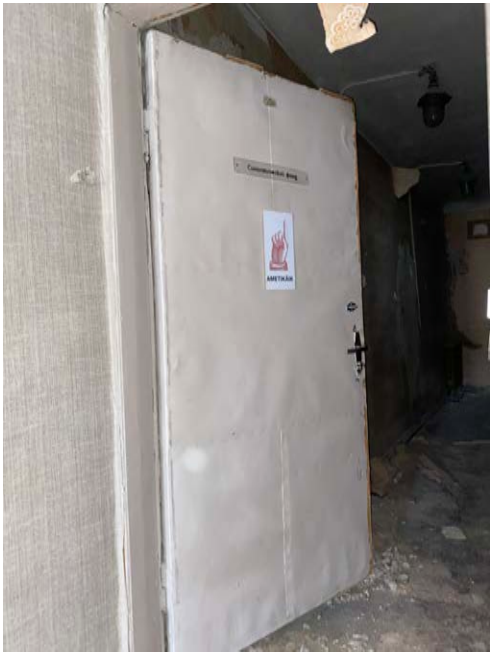
2	U 2-12.2	<p>Kirjeldus: Hilisaegne uks.</p> <p>Hinnang: Ei pea säilitama.</p> <p>Manused: (puuduvad)</p>

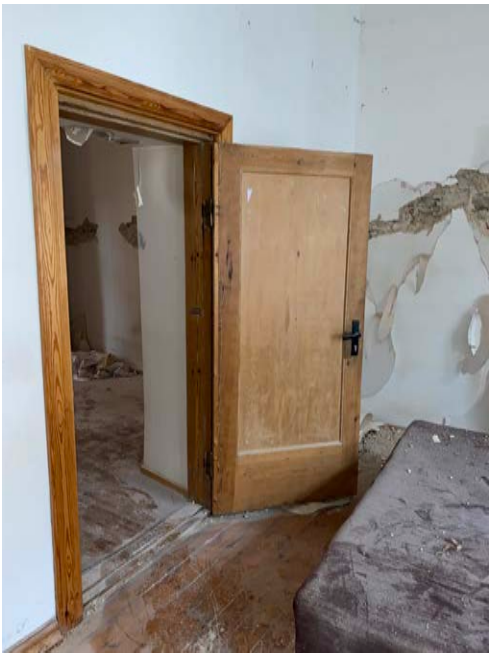
2	U 2-13	<p>Kirjeldus: Hilisaegne ühe tahvliga uks.</p> <p>Hinnang: Säilitada, restaureerida, võib teiseldata.</p> <p>Manused: (puuduvad)</p>
79

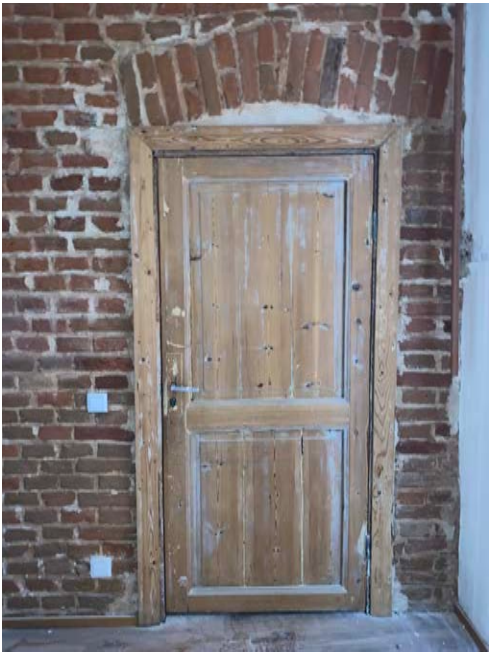
2	U 2-14	<p>Kirjeldus: Hilisaegne ühe tahvliga uks. Piirdeliistud hilisemad.</p> <p>Hinnang: Säilitada, restaureerida, võib teiseldata.</p> <p>Manused: (puuduvad)</p>

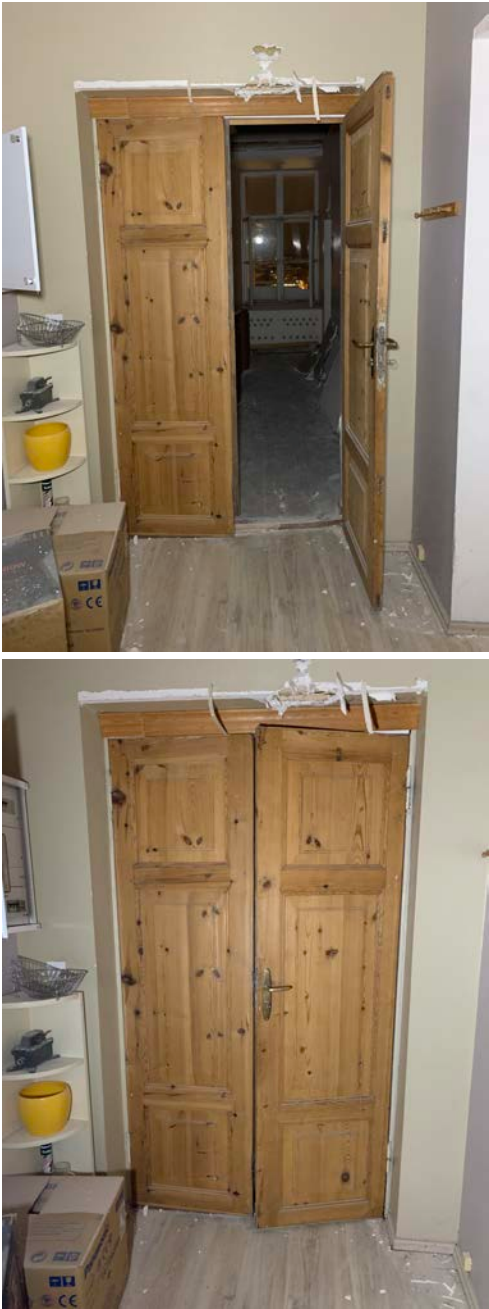
2	U 2-17	<p>Kirjeldus: Vana kahepoolne tahveluks.</p> <p>Hinnang: Säilitada, restaureerida, raampuid täiendada, võib teisaldada.</p> <p>Manused: (puuduvad)</p>

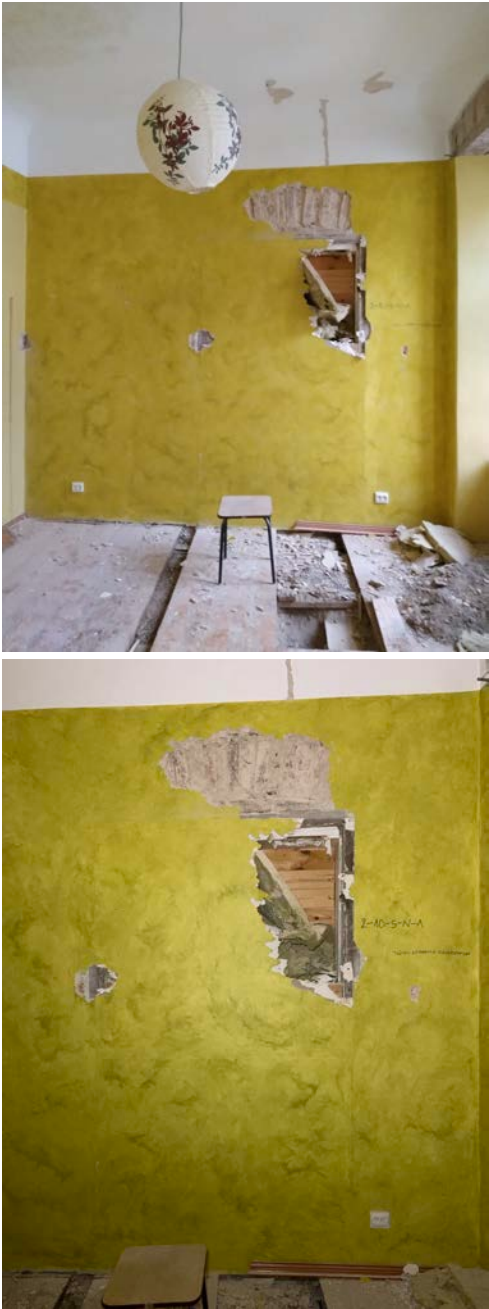
2	U 2-18	<p>Kirjeldus: Kunagine kahepoolne ava, lehti ei ole.</p> <p>Hinnang: Piidapuud säilitada, restaureerida.</p> <p>Manused: (puuduvad)</p>

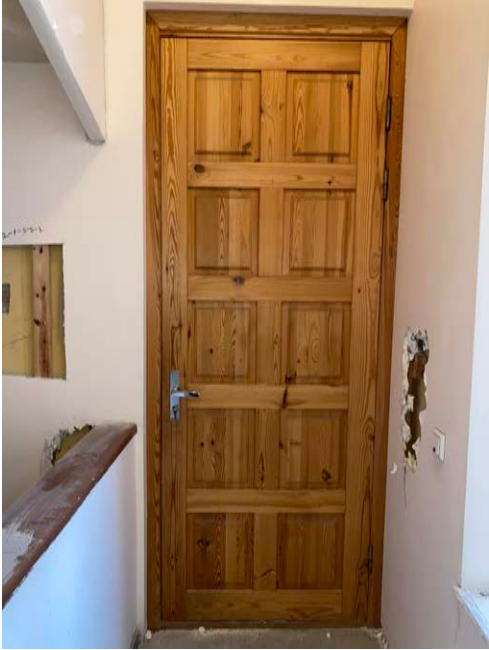
2	U 2-19	<p>Kirjeldus: Hilisaegne uks.</p> <p>Hinnang: Ei pea säilitama.</p> <p>Manused: (puuduvad)</p>

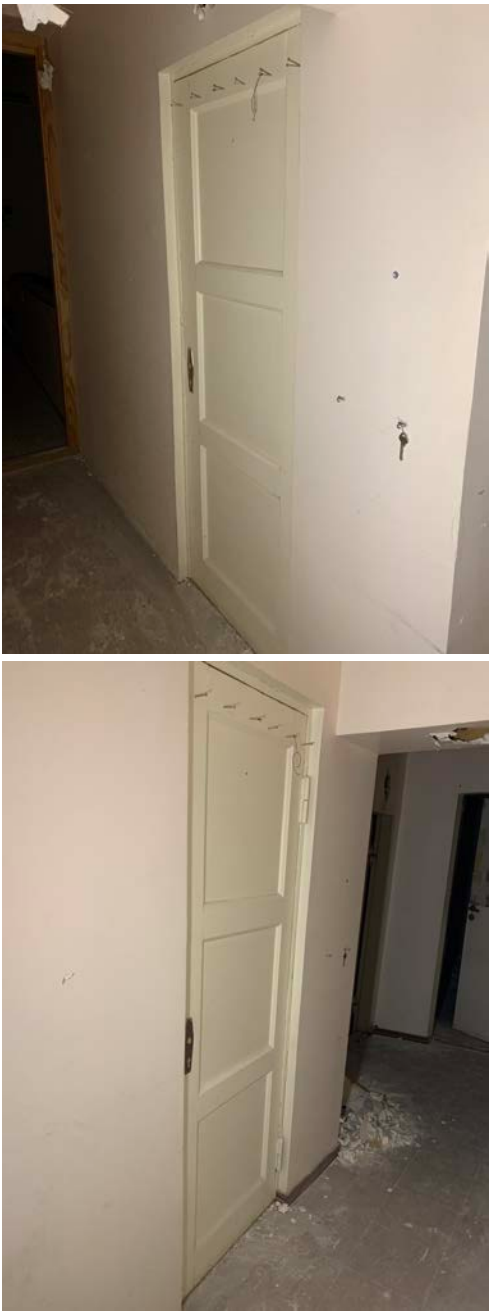
2	U 2-20	<p>Kirjeldus: Hilisaegne kolme tahvliga uks.</p> <p>Hinnang: Säilitada, restaureerida, võib teisaldada.</p> <p>Manused: (puuduvad)</p>

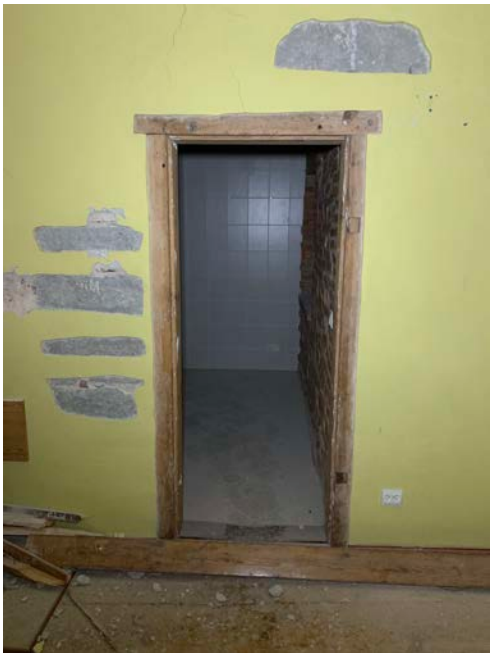
2	U 2-21	<p>Kirjeldus: Kunagine ava, lehte ei ole.</p> <p>Hinnang: Piidapuud säilitada, restaureerida, võib teisaldada.</p> <p>Manused: (puuduvad)</p>
87	 	2	U 2-22	<p>Kirjeldus: Tühi ava, piidapuid ka ilmselt pole.</p> <p>Hinnang: Ava edasise käegäigu määramiseks on soovitatav läbi viia lisauuringud.</p> <p>Manused: (puuduvad)</p>

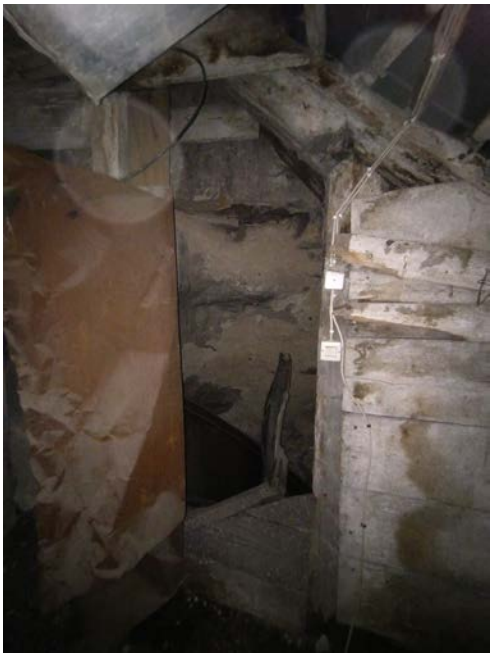
3	U 3-1	<p>Kirjeldus: Kunagine ava, piidapuid ja lehte ei ole. Avasse on kinnitatud varasemaid ukseplokielemente, mis on toodud mujalt.</p> <p>Hinnang: Elemendid säilitada, restaureerida, võib teisaldada.</p> <p>Manused: (puuduvad)</p>
92

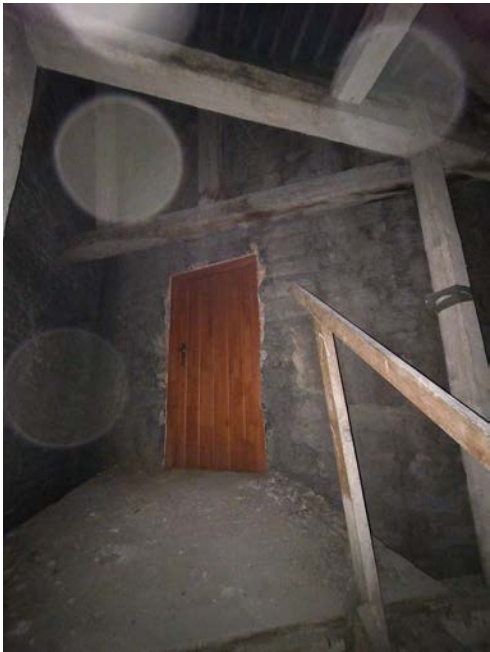
3	U 3-2	<p>Kirjeldus: Uus uks, ei kuulu B-hoone töövõttu.</p> <p>Hinnang: (puudub)</p> <p>Manused: (puuduvad)</p>

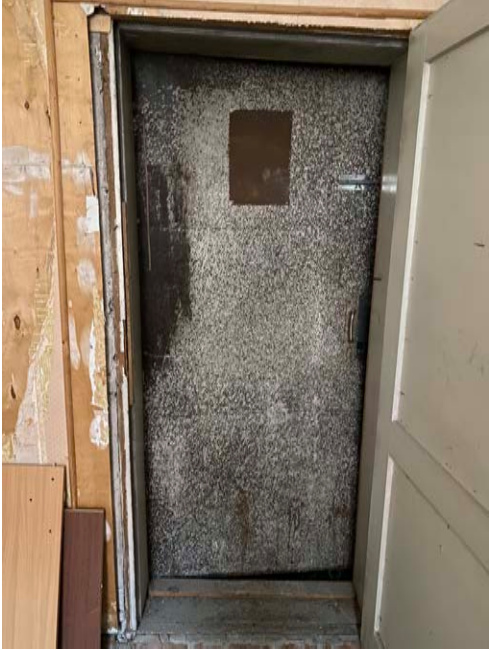
3	U 3-3.1	<p>Kirjeldus: Hilisaegne uks.</p> <p>Hinnang: Ei pea säilitama.</p> <p>Manused: (puuduvad)</p>

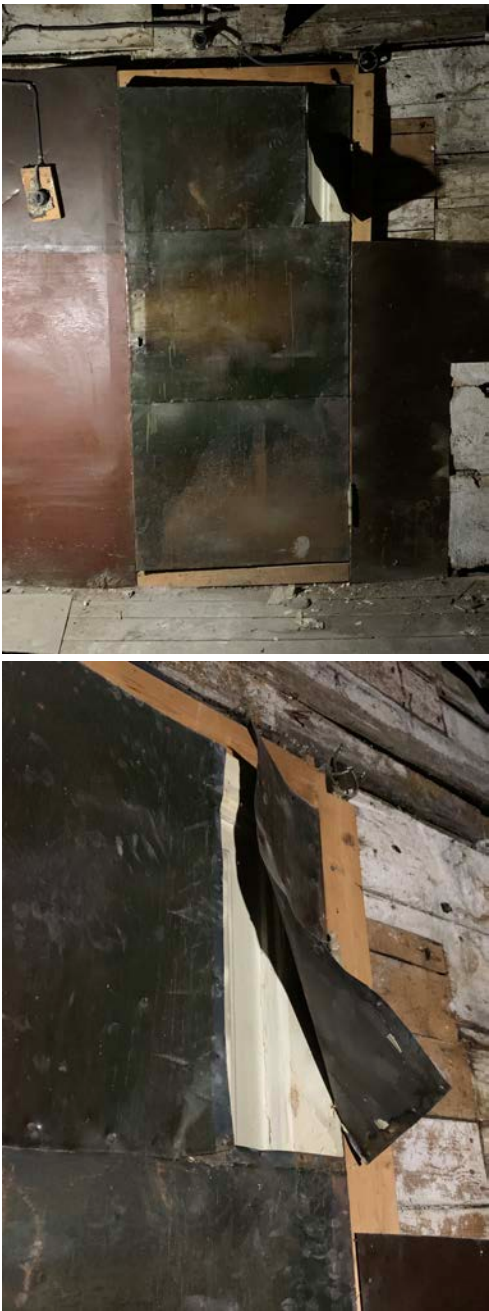
3	U 3-3.2	<p>Kirjeldus: Vana tahveluks.</p> <p>Hinnang: Säilitada restaureerida, raampuid täiendada, võib teisaldada.</p> <p>Manused: (puuduvad)</p>

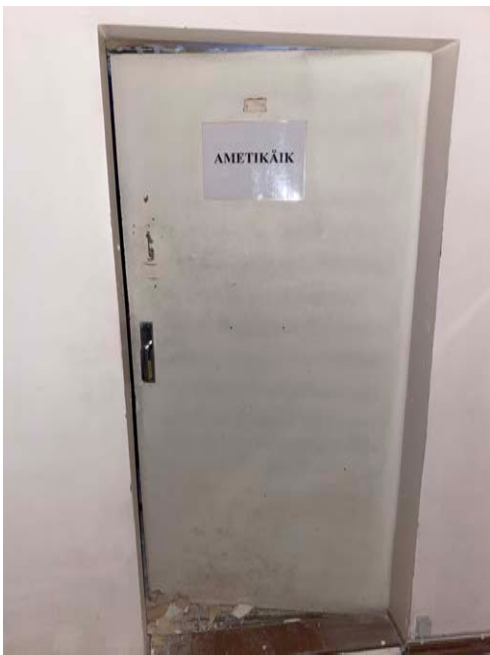
3	U 3-5	<p>Kirjeldus: Hilisaegne uks.</p> <p>Hinnang: Ei pea säilitama.</p> <p>Manused: (puuduvad)</p>

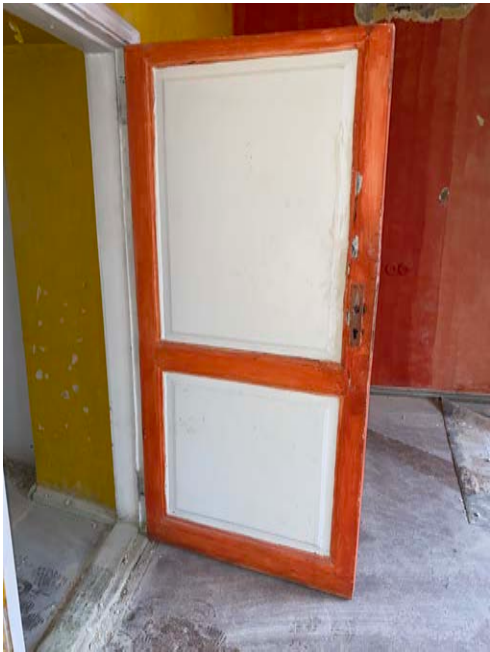
3	U 3-7	<p>Kirjeldus: Vana tahveluks.</p> <p>Hinnang: Säilitada, restaureerida, raampuid täiendada, võib teisaldada.</p> <p>Manused: (puuduvad)</p>

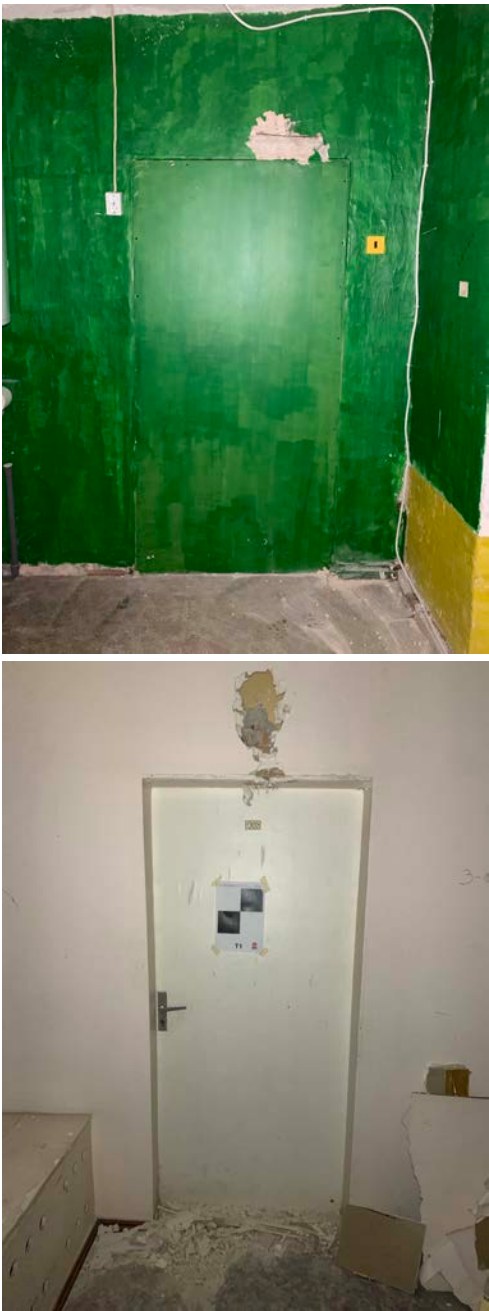
3	U 3-9	<p>Kirjeldus: Hilisaegne uks.</p> <p>Hinnang: Ei pea säilitama.</p> <p>Manused: (puuduvad)</p>

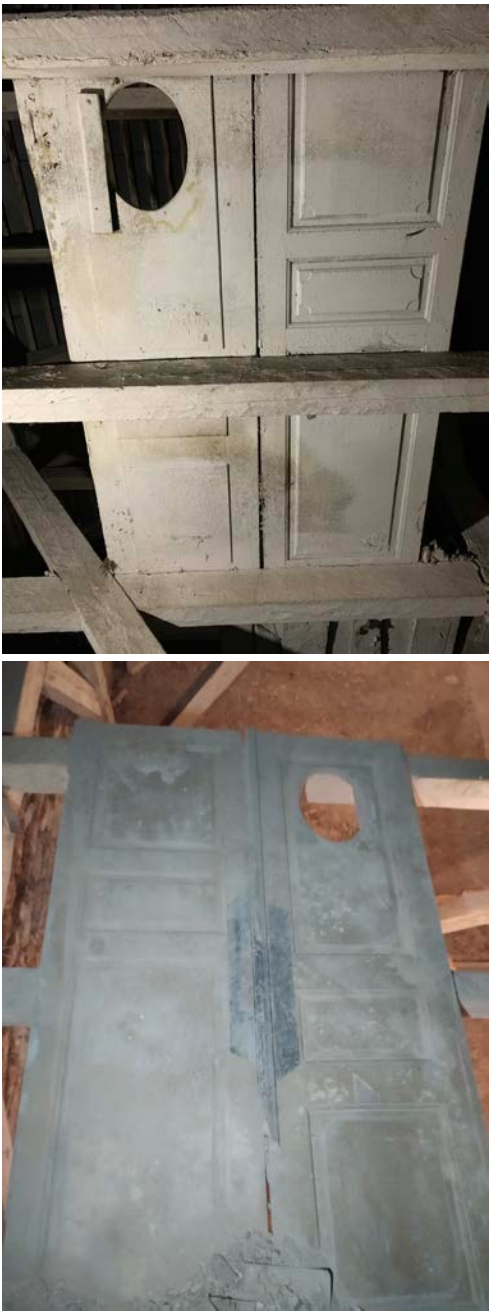
Nr	Pilt	Krs	Tähis	Kirjeldus
106

3	U 3-14	<p>Kirjeldus: Klassitsistlik tahveluks, pärit mingist muust ukseplokist. Hiljem on sobitatud kokku uksega U 3-13.</p> <p>Hinnang: Säilitada, restaureerida, raampuid täiendada, võib teisaldada.</p> <p>Manused: (puuduvad)</p> <p><i>(Ilma ümmarguse avata pool)</i></p>

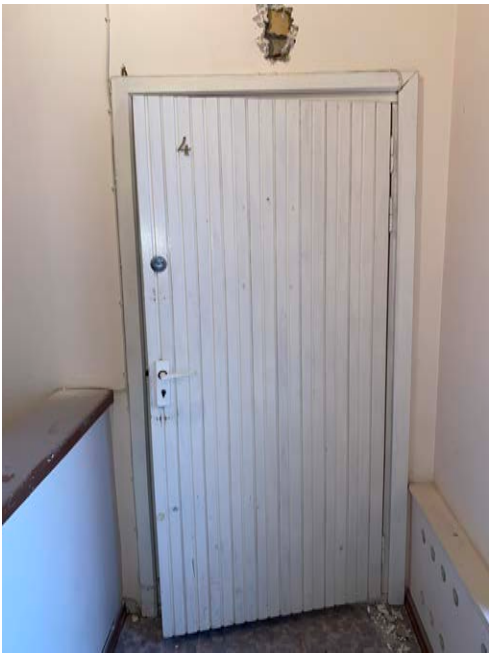
Nr	Pilt	Krs	Tähis	Kirjeldus
107

3	U 3-15	<p>Kirjeldus: Hilisaegne uks.</p> <p>Hinnang: Ei pea säilitama.</p> <p>Manused: (puuduvad)</p>
108

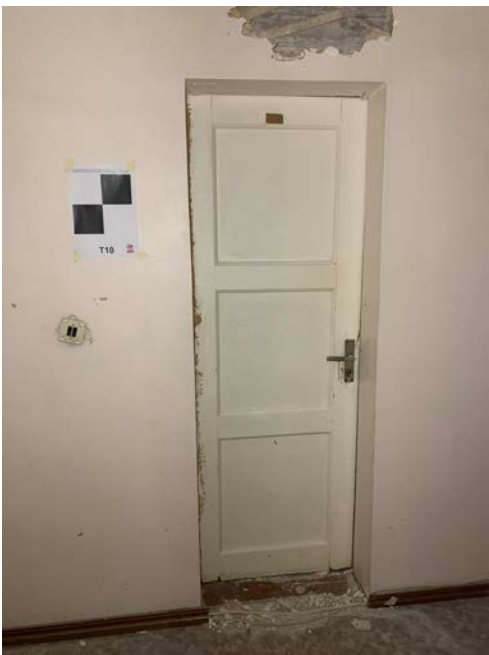
3	U 3-16	<p>Kirjeldus: Hilisaegne kolme tahvliga uks.</p> <p>Hinnang: Säilitada, restaureerida, võib teisaldada.</p> <p>Manused: (puuduvad)</p>

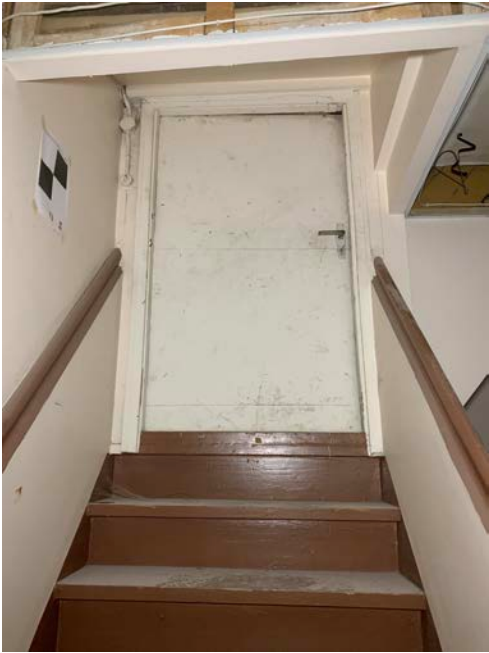
Nr	Pilt	Krs	Tähis	Kirjeldus
112

4	U 4-1	<p>Kirjeldus: Hilisaegne uks.</p> <p>Hinnang: Ei pea säilitama.</p> <p>Manused: (puuduvad)</p>
