1. ROBIN (1. koht)

2. KOHALIK (2. koht)

3. MARAN (3. koht)

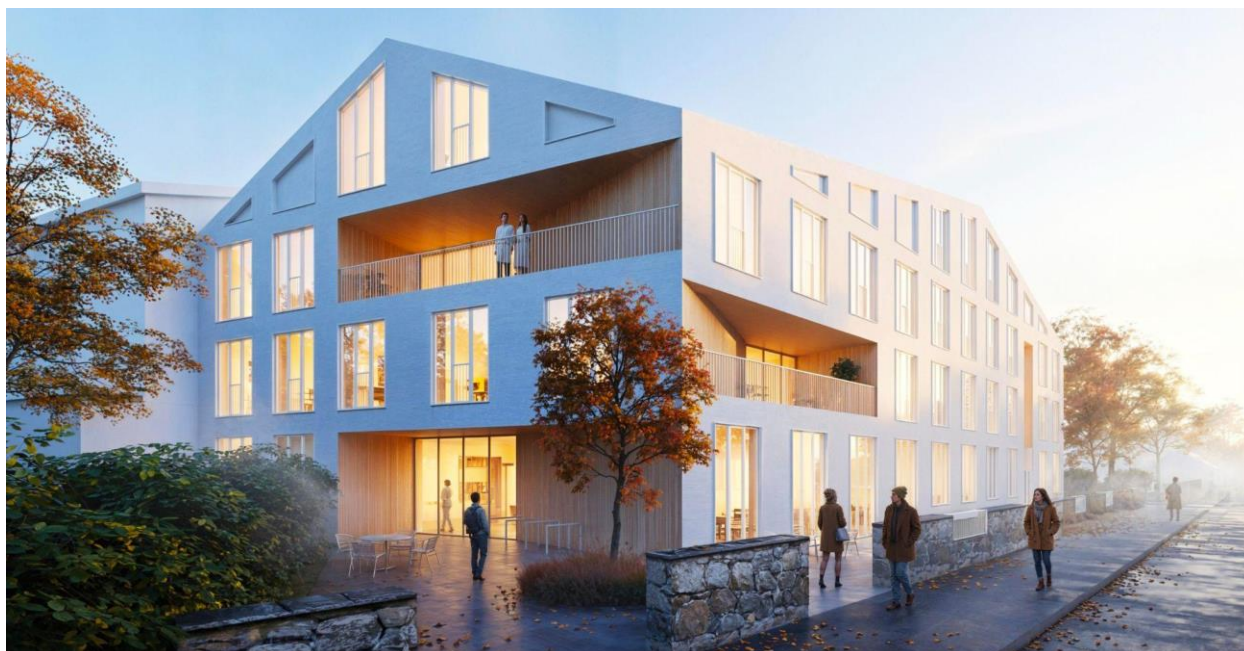
Hoone oma rahuliku liigenduse ja iseloomulike sisselõigetega fassaadil ning heleda viimistlusega sobib hästi ümbritsevasse keskkonda. Hoonemaht astub tänavajoonest tahapoole, luues privaatsema üleminekuruumi. Ühendused hotelli ja restorani, tänava ja hooviga on hästi toimivad ning tabavad õpilaskodu olemust. Plaanilahendus on optimaalne. Igal korrusel ilmestavad fassaadi koridori laiendusena ühisala ja rõdu, mis toob valgust sisekoridori. Asendiplaanil pakutakse välialadele mitmekesist tegevusruumi, mis arvestab ilmakaartega. Läbiva tänava markeering munakividega, murukivi ning taaskasutatud lammutatud hoone materjalid katendis on sümpaatne lähenemisviis. Sisehoovi lisandub haljastust ja vihmapeenraid.

Sisehoovis suhteliselt palju kõvakatendiga ala. Prügikastid domineerivad hoovi sisenemisel. Hoonel läbivalt suured aknad, kuid vähene varjestus, mis võib olla probleemiks ka privaatsuse loomisel. Korruse kõrgus piiripealne. Majutusühiku elutuba-köök on väikesevõitu. Treppide evakuatsioon poolikult lahendatud (ei jõua õue). 1. korrusel trepp ühenduskoridoris – ligipääsetavus ja koristamine on probleemne. Fassaadi valge krohvi hooldus on ekspluatatsioonis küsitav.

Maksumust mõjutab ennekõike puitkonstruktsioon, teisalt suured eritellimusel aknad. Visuaalis puuduvad toimiva lahendusega katteplekid, tuulekast, räästas vm konstruktiivne lahendus. Fuajee tänavapinnaga tasa asetsevad aknad pole tehniliselt hea lahendus. Katuse neelukohad on ehituslikult keerukad.

Tuleohutus. Analüütiliselt tõendatuna võib lahendada TP-2 hoonena. Lisanduvad erinõuded. Puitehitisel automaatne tulekustutussüsteem (kõrgsurve udu kustutus), tuletõrje voolikusüsteem. Tuletõkkeseksioonid vastavad nõuetele.

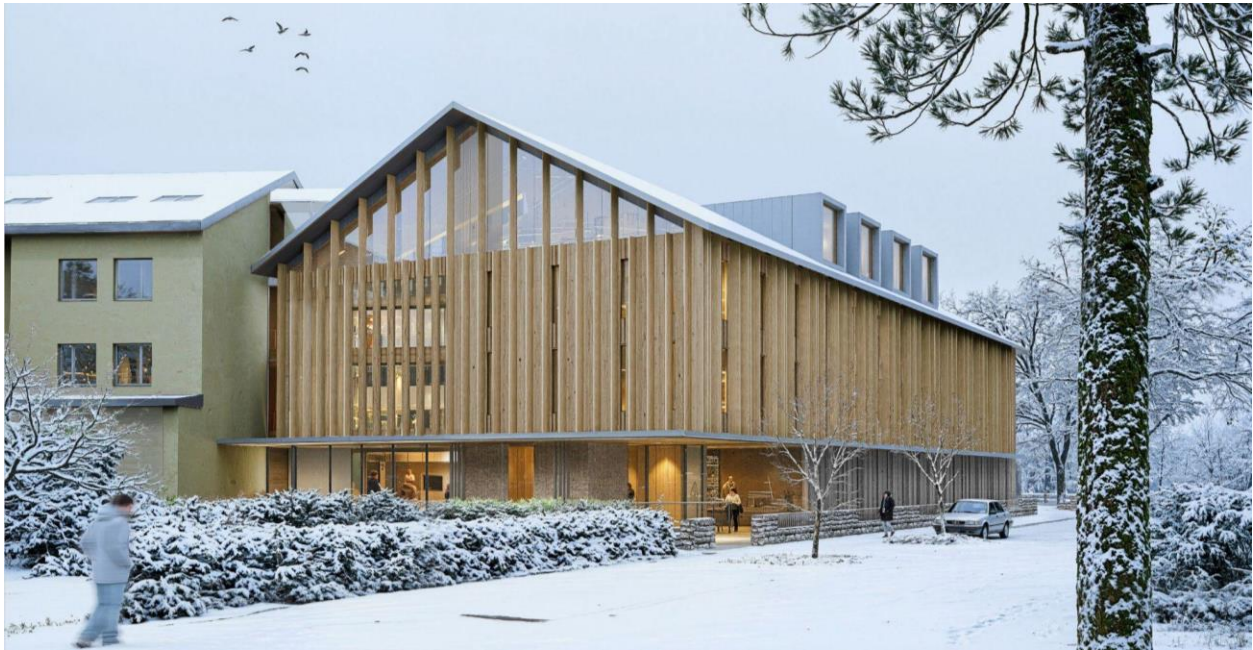
Hästi linnaruumi sobituv hoone mastap ja läbimõeldud asendiplaan: olemiskohad, haljastus, teeninduspääsud. Välialale kavandatud mitmekesine tegevusruum. Arvestatud olemasoleva haljastusega ja seda täiendatud. Valingvihmade jaoks kavandatud viibetiik. Hoone on rahuliku fassaadi ja asukohta arvestava proportsiooniga, madalale toodud räästaga viilkatusega mõjub hoone tervikuna väiksemana kui see tegelikult on, sobitudes niimoodi hästi linnaruumi. Mahuliselt olemasolevast hoonest eraldi. Korruseplaanid läbitöötatud, kompaktsed, lahendused toimivad, toad lihtsad ja rahulikud, eesruum köögiga avar.

Majutuskohti on 6 võrra vähem kui küsitud. Tehnoruumide pind ebapiisav. Hoonemahtude vaheline klaasgalerii võiks olla selgem. Suure õhuruumi ja sildadega fuajee on uhke, kuid ei ole iseloomulik õpilaskodule. Majutusruumide ühenduskoridor väga kitsas. Kelder on kitsas, ühendused ebamugavad. Palju sillutatud ala hoonete vahel (kuumasaare oht suvisel ajal). Lõuna poole avanev suur klaasfassaad. Külma trepikoda põhjendamata, samas plaan seda väidet ei kinnita (näidatud soe sein).

Tehnosüsteemid. Läbi korruste aatrium päikesepoolses küljes toob kaasa suured sisetemperatuuride erinevused alumiste ja ülemiste korruste vahel. Ülemistel korrustel vaja jahutust. Klaasist ühenduskoridoris kuumenemise oht. Tehnoruum liiga väike, piisav oleks 2x suurem. Elustaimedele vajalikku sisekliimat keeruline hoida, ventilatsiooni õhuhulgad suured, talvel on siseruumides suhteline niiskus väga madal. Viimasega tuleb arvestada ka siseviimistlusmaterjalide valikul. Korruse kõrgused tehnosüsteemide lahendusteks liiga madalad. VAV lahendus arvatavasti majutusruumides toimiv, aga õppeklassil, majandusruumidel ja jõusaalil soovitatav kasutada eraldi süsteemi. Jahutus vajalik jõusaalis, õppeklassides. Aatriumis ja ühenduskoridoris vaja leida lahendus päikesekiirguse vähendamiseks või jahutamiseks.

Tuleohutus. Võimalik lahendada TP-1, kui konstruktsioonid vastavad A-1 klassile. Aatrium ja käiguteed peavad olema eraldatud muudest hoone osadest. Muud tuletõkkeseptsioonid vastavad nõuetele. Keldrikorrusel puudub teine väljapääs. Varjendi vajalik pind saavutata.

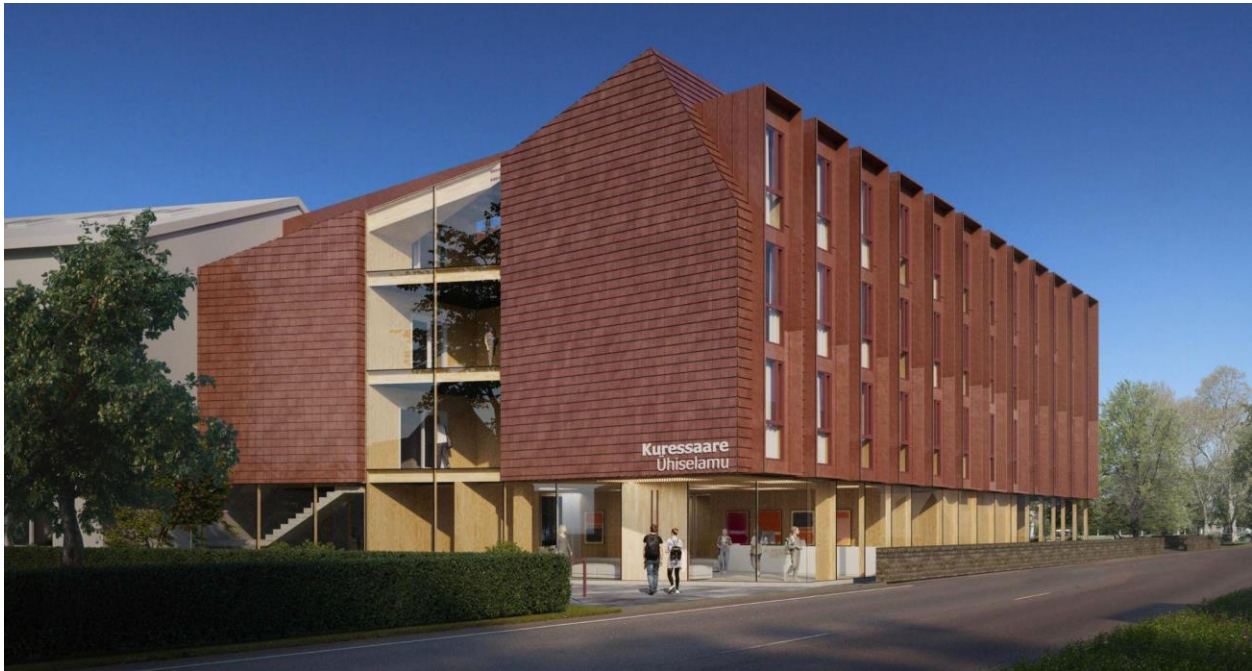
Hoone fassaad on soliidne ja rahulik, hoovi pool madalam. 1. korrus on tänu avalikele funktsioonidele (sh jõusaal) aktiivne ja kutsuv. Mitmekesine ja liigendatud tegevusruum hoonete vahel. Palju lisahaljastust, vihmapeenraid. Kasutatud palju murukivi ja taaskasutatud lammutatud hoone materjali. Maastikulahenduses markeeritud huvitav hooneid ühendav jalgrada.

Hoone mõjub tänava pool väga massiivsena, viilkatus pole tajutav, varjestus on tagasihoidlik, lõunaküljel puudub üldse. Katuse ja fassaadi kivimaterjal viitab pigem kesklinna hoonetele kui lähiümbruse ehitistele. Majutusüksuses dušš ja wc ühe ruumina. 4. korruse majutusruumide pind on näidatud koos väga madala ruumiosaga. Majutusruumid kitsad. Evakuatsioonitrepp ei avane õue. Varjendile pole näidatud ristkasutuse võimalust. Asendiplaanil köögi teeninduspääs väga kitsas.

Maksumus. *Konstruktivse lahenduse kirjelduse ja hoone lõigete järgi on hoone CLT- st, kuid mõningate 3d visuaalide järgi on vahelaed justkui betoonist ehk hoone komposiitkonstruktsioonis. CLT vahelaeelementide maksumus on oluliselt kõrgem betoonist õõnespaneelide omast. Tähelepanu tuleb pöörata ka valtsplekist eenduvate osade liitumisele katusekiviga, et saada veetihe lahendus. Tänavapinnaga tasa asetsevad aknad pole tehniliselt hea lahendus vee läbijooksude tõttu. Katuse räästa-, viilu- ja harjasõlmede osa tuleb tagada ilmastikukindlus. Joonise järgi ei tundu valtsplekist katusekorruse eenduvatel osadel olema kallet. Fassaadi hoolduse vaates muudab praegune valtsplekist ja katusekividest lahendus hoone kestvamaks, kuid see kajastub ka maksumuses.*

Tehnosüsteemid. *Peasissepääsul peaks olema tuulekoda, mis lihtsustab sisekliima tagamist fuajees. Klaasseinaga lõuna poolne trepikoda – suur päikesest tulenev soojuskoormus, sisetemperatuuride tagamiseks vajalik kasutada jahutust. -1 ja 1 korrus peaks arvatavasti kõrgemad olema, et tehnosüsteemide torustikud ära mahuksid.*

Tuleohutus. *Analüütiliselt tõendatuna võib lahendada TP-2 hoonena. Lisanduvad erinõuded. Automaatne tulekustutusüsteem (kõrgsurve udu kustutus), tuletõrje voolikusüsteem. Tuletõkkeseksioonid vastavad nõuetele. Varjendi pind ebapiisav.*

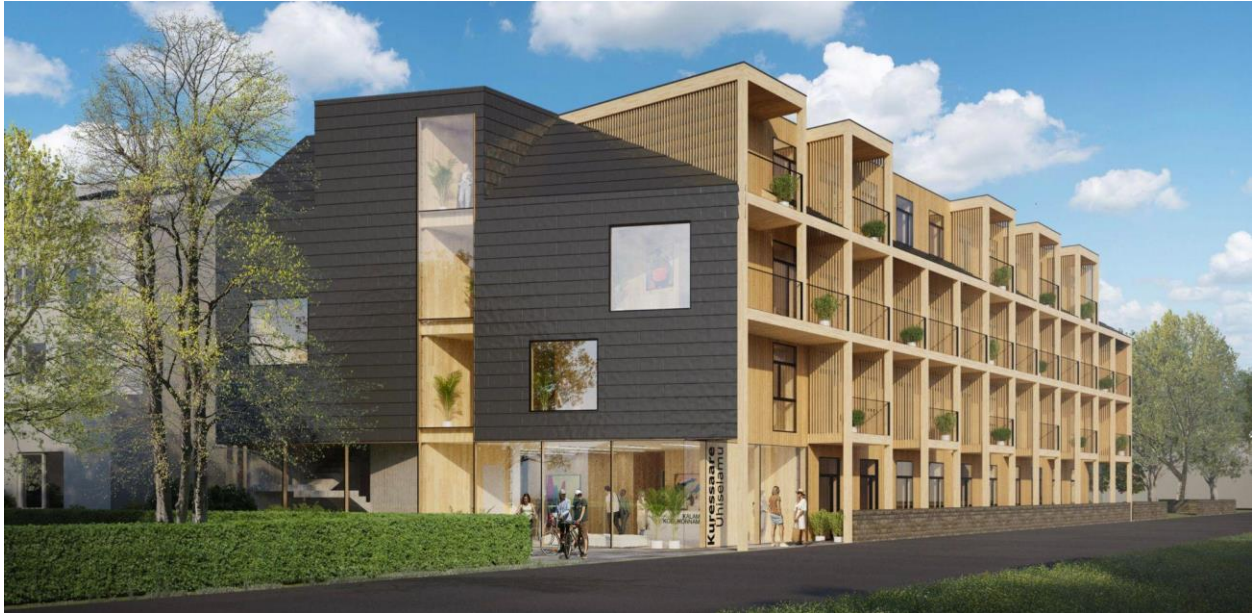
4. EHA (ERGUTUSPREEMIA)

Õuealale kavandatud erinevaid aktiivseid tegevusalasid ja terrasse. 30% kinnistust haljasaladele. Kompaktne maht, samas tubade lahendus avar, aknaga köögid. Rõdudega lahendatud ruumide varjestus. Keldri avamine hoovi suunas loob uusi võimalusi ruumis, nt fuajee-raamatukogu ühendamine keldrikorrusega. Sujuv ühendus restoraniga.

Suurem osa õueala istumiskohtadest jääb varju. Keldri avamine toob kaasa selle, et hoovi poole avaneb hoone 5-korruselisena. Hoonemaht toodud tänava äärde, liiga müüri otsas. Tänavapoolsel vaatel pole hoone viilkatus tajutav. Lõunapoolne fassaad tume, klaaspinnad ilma varjestuseta, ülekuumenemise oht. Rõdud õpilaskodu kasutajate kontekstis problemaatilised. Fuajees puudub külaliste garderoob ja wc. Koristuskeskus asub kaugel muudest ruumidest. Kabinetid paigutatud keldrisse.

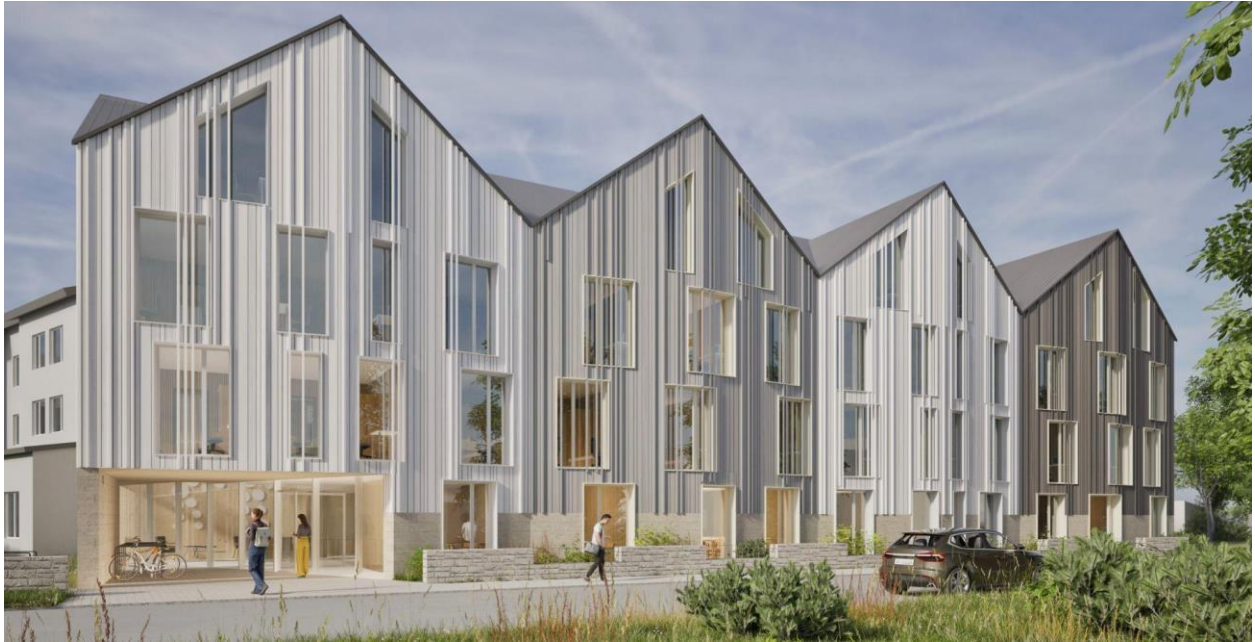
5. NELIK (ERGUTUSPREEMIA)

Läbimõeldud ja mitmekesine asendiplaan. Asendiplaanil toodud läbiv liiklus hotelli poole, tegevusalad päikese käes, mitmekesine valik. Tublisti lisandub haljastatud pinda. Hoonel ratsionaalne plaanilahendus. Sissepääsud selged, varikatusega ja rattakohtadega, kasutajasõbralik lahendus. Avarad magamistoad. Ühised puhkealad korrustel.

Väga eklektiline fassaad: palju erinevaid detaile, rahutu, lainetav. Ühendus hotelliga treppidega – vaja kahele poole avanevat lifti. Tubade aknad eri laiusega, varjestusena toimivad rõdud on ainult hoovi pool (loodes). Fuajee wc-d jäävad kaugemale restorani teenindamiseks, köögi teeninduspääsu ees kitsas manööverdada. Tubade köögid kitsavõitu. Tehnoruumide pind ebapiisav.

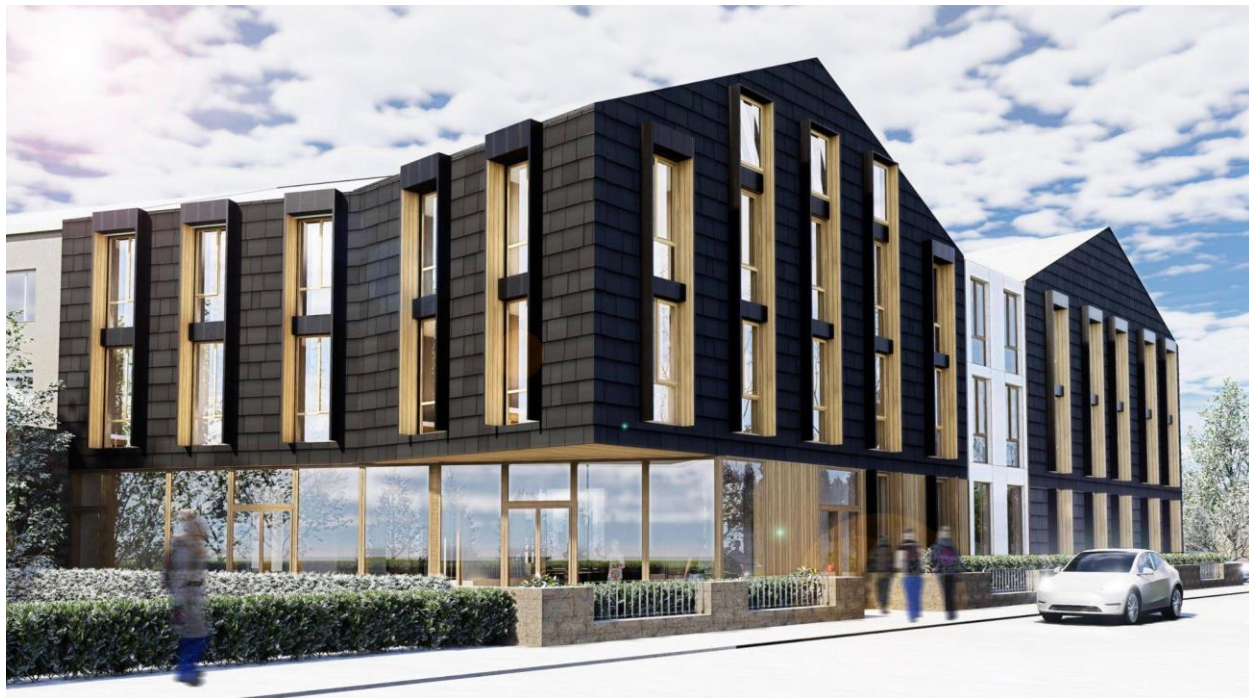
6. AMETIKODU

Hoone on vormide ja materjalidega liigendatud – rahulik, esinduslik. Tänavalt otse sissepääs. Põhjalikult läbi töötatud ideekavand.

Asendiplaanil säilib läbiv liiklus, lisaks tekib uus teerada kinnistu põhjaserva, mis vähendab veel haljastatud pinda. Parkimine majade vahel ei loo head väliruumi. Köögi teeninduspääs läbi parkla. Hoone mõjub Vallimaa tn poolt ristviilu täiskõrguse tõttu massiivsena. Tegemist on teistsuguse iseloomuga tänavaga, mis on aedlinlikum kui Kohtu tänav. Räästajoon on lubatust kõrgemal. Majutuskohti on 2 võrra vähem kui küsitud. Aatrium ja koridor on pimedad, restorani pääs jääb nurga taha. Põhikorruse tasanditel kõrguste vahe. 2., 3. korrus jäävad madalaks, ühisruumides pole loomulikku valgust. Õppeklassid ülemistel korrustel pole hea lahendus – liikumine toimub läbi majutusala. Tubade sisseehitatud mööbel ei võimalda sisustuse paindlikku muutmist. Vent kamber asub magamistubade kohal. Katuseterrass pole praktiline.

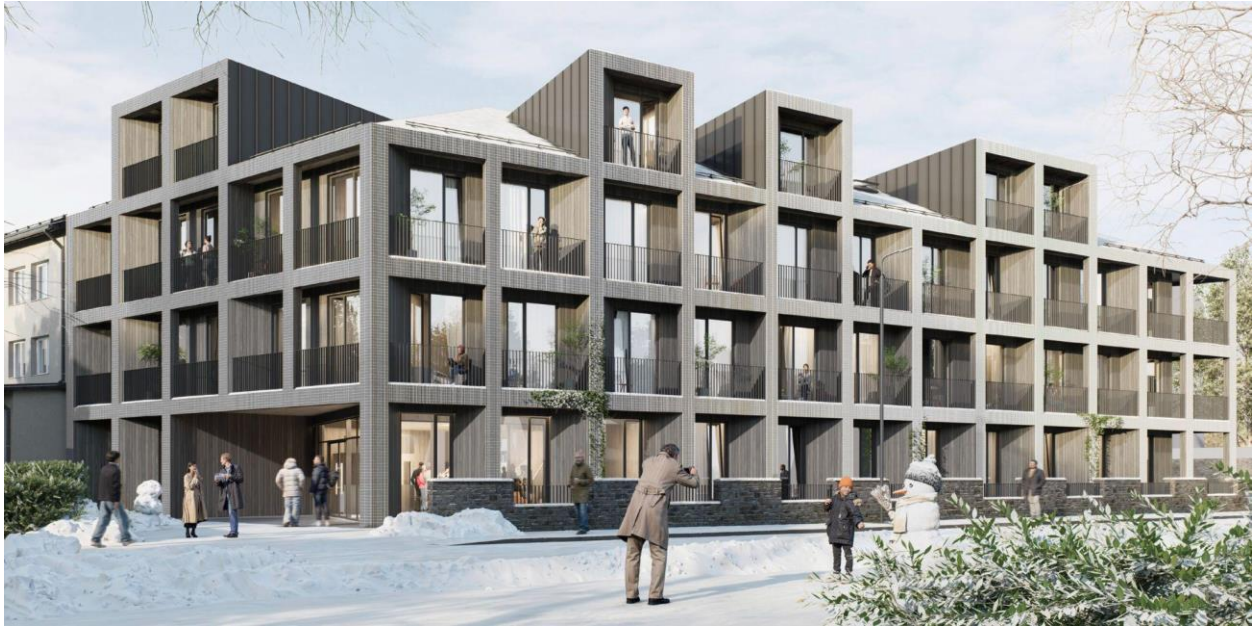
7. HÕBEJÄÄ

Sisehoov muudetud autovabaks ning avatud aktiivsetele tegevustele. Hoone nurk ära murtud, et avada kooli sisehoovi. Rahulik, kergelt liigendatud katusega, õpilaskodulik hoone. Siseruumide atmosfäär samuti noortepärane. Rõdud töötavad varjestusena. Lihtsad ausad materjalid nii väljas kui sees.

Asendiplaanil jäävad aktiivsed tegevusalad ja kasvuhooned hoonete varju. Lisatud uus ühendustee, mis vabastab küll hoonetevahelise ala, kuid vähendab loodusliku pinnakattega ala ja muudab siseõue funktsionaalsuse kehvemaks (nt restorani köögi teenindamise). Parkimine suurel sillutatud alal. Uue hoone harja ja räästa kõrgus ületavad lubatud. Uus hoone jäetud ühendamata olemasoleva hoone restorani ja hotelliga ülemistel korrustel. Restorani võimaliku ühenduskoha ette on paigutatud klassiruum, mis blokeerib ühenduse. Ühisruumides puudub loomulik valgus 2. ja 3. korrusel. Majutusruumid on kitsad, wc ja dušš koos. Rõdud õpilaskodu kasutajate kontekstis problemaatilised. Tehnoruumide pind ebapiisav.

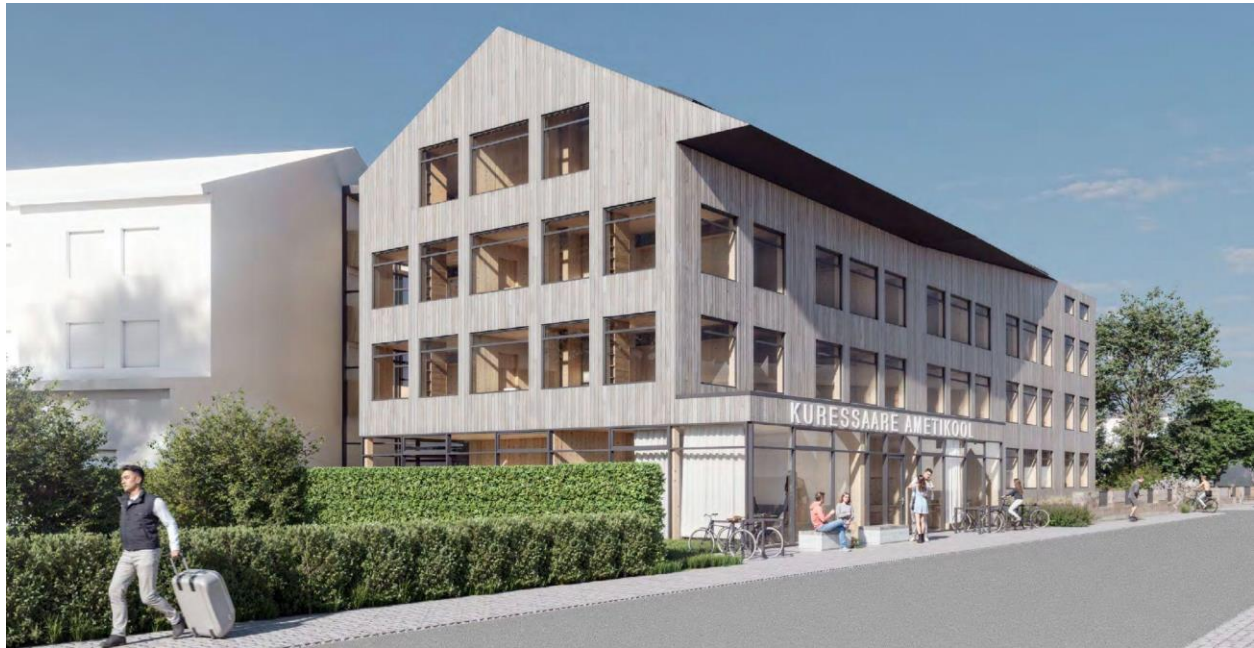
8. INSULA

Selge mahuline lahendus, kus uus hoone vanast klaasgaleriiga selgelt lahus, ühendused kalde all olevate sildadega. Tänavale avanemine selge väljaastega. Majutusüksuste köögid saavad päevavalgust. Varjend on funktsionaalne.

Asendiplaanil pole välja pakutud aktiivseid tegevusi, varjualused on mõtestamata, olemiskohad autode vahel, üksikud pingid, vähe haljastust. Hoone katuse pooliku "noka" funktsionaalsus põhjendamata. Toimiv varjestus puudub, aknad väga suured. Põhifajees pole otsest päevavalgust, üksnes kaudne, läbi teiste ruumide. Elukorruste kõrgus liiga madal, koridorides pole päevavalgust. Ühenduspandused liiga järsud. Üks trepikoda on puudu. Katusekorruse eluruumidel ainult ilma väljavaateta katuseaknad.

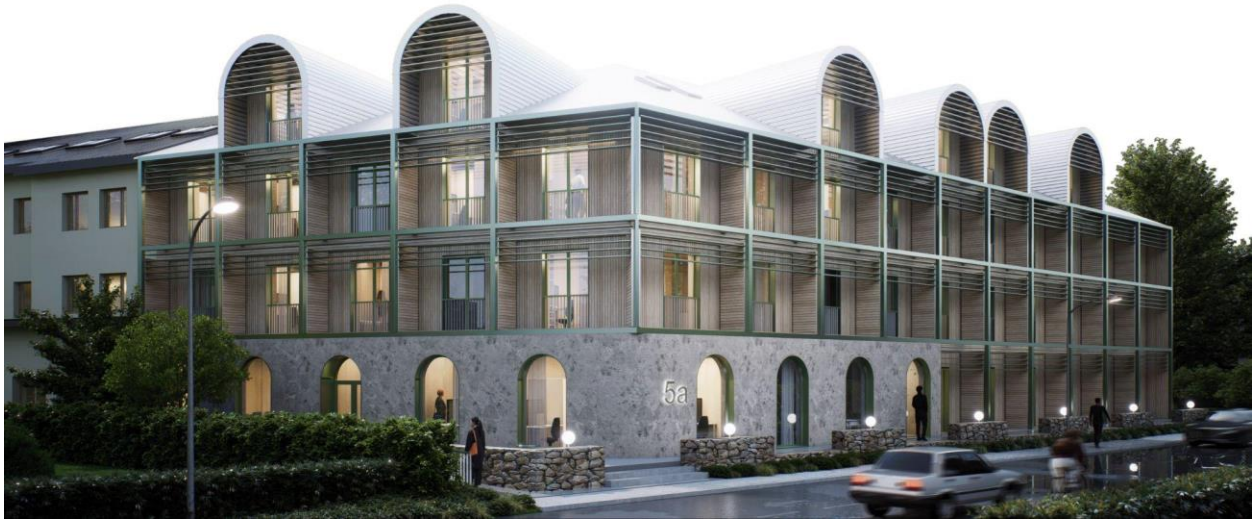
9. KAARISTU

Asendiplaanil haljastus ja parkimine väga hästi lahendatud, pakkudes palju tegevusi ja jagatud liikumisruumi. Vanad trepid on sobitatud istumiseks, uus läbiv tänav kaetud munakividega. Lisatud uued haljasalad ja veekogumise lohud. Hoone fassaad on jõuline, iseloomuga. Ühendus olemasoleva hoonega sujuv.

Fassaadilahendus liialt massiivne, ei haaku vanalinna kontekstiga. Hoone ruumiprogramm ületab etteantud pindala 21,8% võrra. Kaared ei haaku ka siseruumidega. Tänavapool astmetega sissepääs pole põhjendatud ega ligipääsetav. Fuajees vähe loomulikku valgust, ülakorruste ühispindadel valgusega paremini. Katusehari on kõrgem kui numbriliselt näidatud, räästas 0,3m madalamal. Majutusüksuses wc ja dušš koos. Tehnoruumide pind ebapiisav. Samas ületab netopind lähteülesande antud pinda 21,8%.

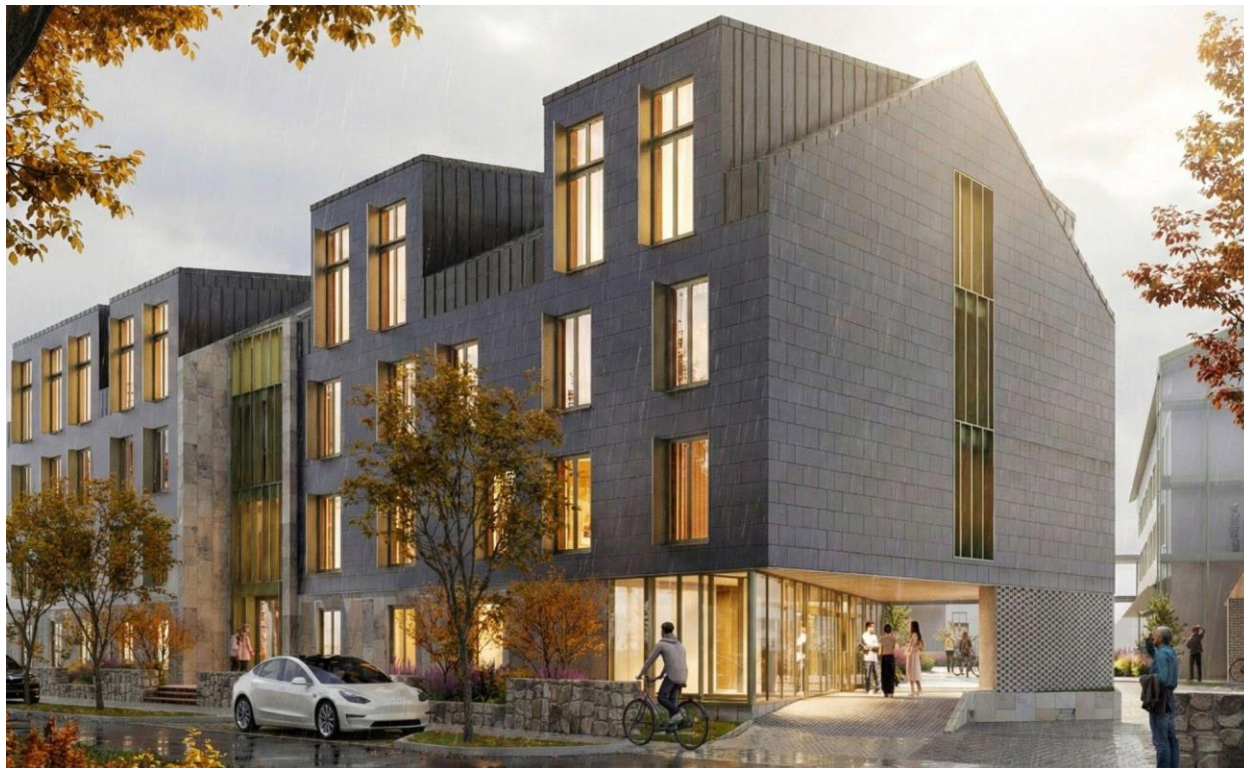
10. KASS

Asendiplaanil näidatud väga mitmekesine tegevusruum, sh seotud õppetöoga. Väga rikkalik haljastus, vihmapeenrad, looduslik pind moodustab 25% hoovialast. Sillutamisel taaskasutatakse lammutusmaterjale. Hoone nurka läbiv sisetänav ja läbipaistev ühisruum seob visuaalselt kompleksi erinevaid osi. Ehitusmaterjalide hulgas ka Saaremaa dolomiit. Hoone ühisruumides trepistikud ja erineva iseloomuga olemiskohad. Tubade köögiosa suurem ja avaram, loob koduse õhkkonna. Katusekorrusel vahetasandid ära kasutatud.

Sisehoovi kujunduses domineerib liigselt valgustiraam. Räästajoon ei tule fassaadis selgelt esile. Hoonel on liiga palju sissepääse, mis tekitab segadust. Hotelli sissepääs jääb samas nõrgaks, võiks olla ühine fuajee. Kolm (3) majutuskoha vähem kui küsitud. Keeruline logistika, astmed liikumisteedel. Hotellihoonega ühenduseks ainult trepid – ligipääsetavus lahendamata. Pääs õpilasesindusse läbi majandusruumi. Fassaadi varjestus tagasihoidlik (kitsad luugid lõuna pool), tume fassaadiplaat loob kuumasaare potentsiaali. Tehnopinda äärmiselt vähe. Samal ajal on majas palju ruumi “ülejäaki” – netopind ületab lähteülesandes ette antud pinda 19,7%.

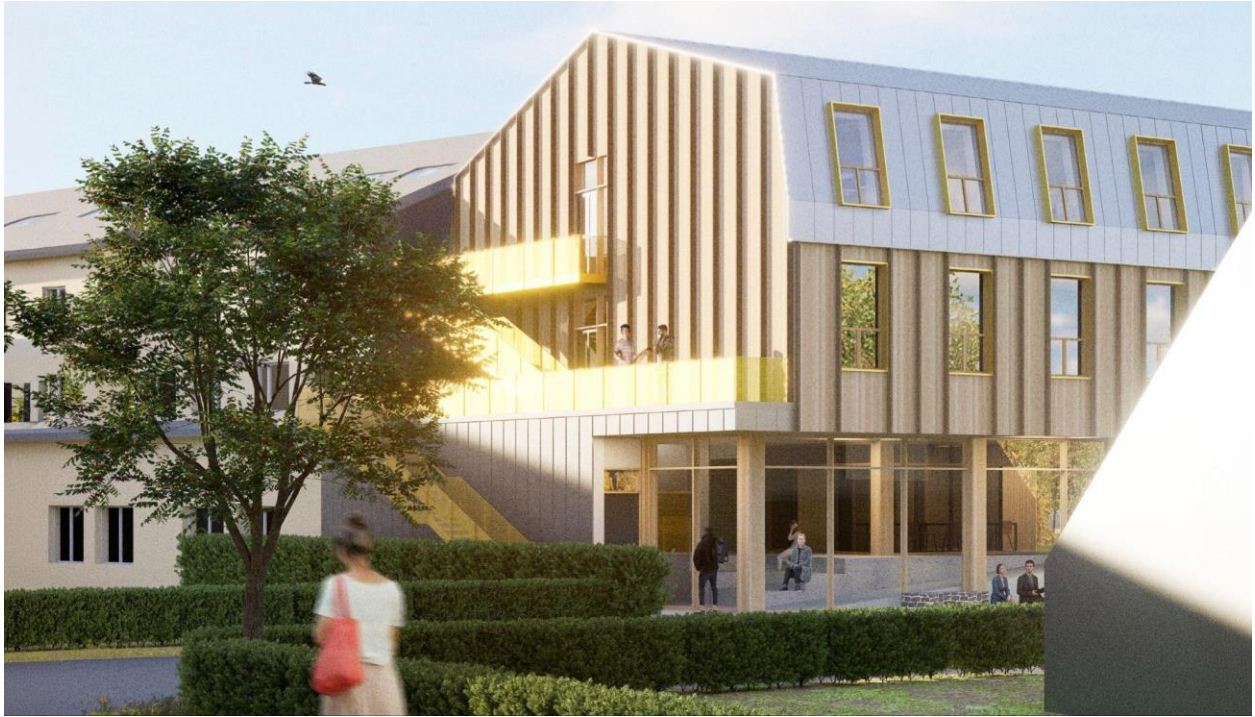
11. LEIUTAJATEKÜLA

Professionaalne, hästi läbitöötatud lahendus, põhjalikud skeemid. Kooli siseõu muudetud autovabaks, liiklus viidud põhjaserva. Hooviala pakub mängulist ruumi. Hoonemaht mõjub kompaktselt, siseruum mänguline.

Istumisalad paigutatud osaliselt varjulisse piirkonda. Ol.olevat haljasala väheneb, siseõue tuleb küll juurde, aga väiksemas mahus. Hoone maht suureneb võrreldes olemasolevaga 29%. Köögi teenindamine probleemne. Fassaadil puudub akende varjestus. Räästas madalam kui 9,8m. Majutusruumides narivoodid, wc ja duširuum koos. Tehnoruumide pind ebapiisav. Fuajee lahendus sopiline ja mänguline, kuid selle tõttu logistika äärmiselt segane. Väga palju treppe, evakuatsioonitrepp asub õues.

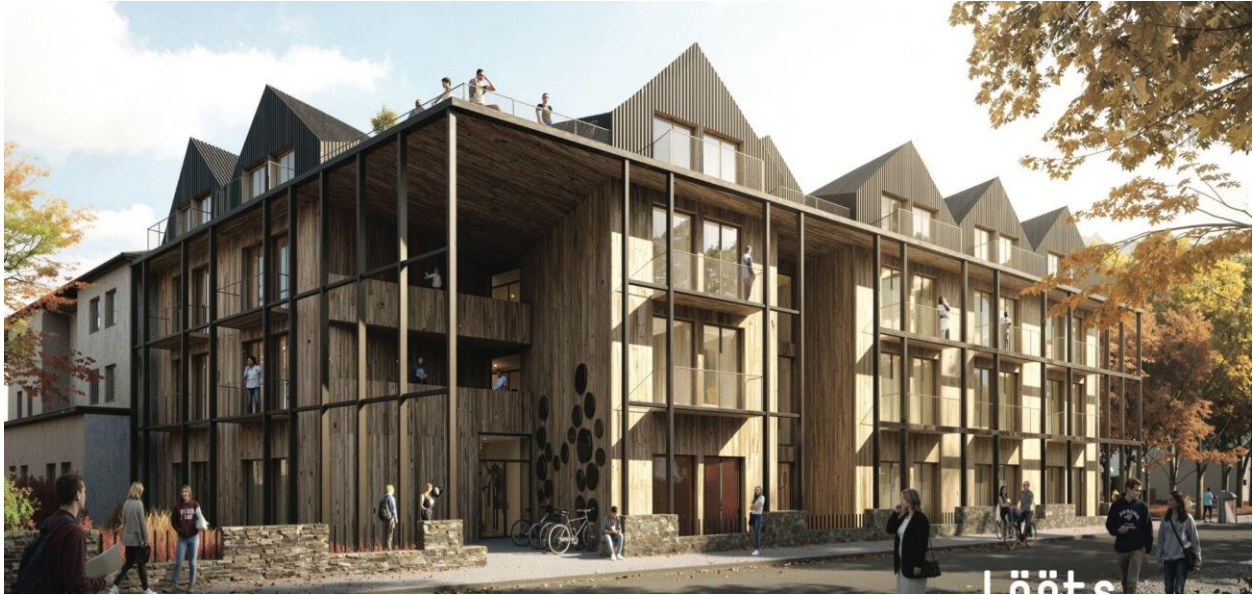
12. LÖÖTS

Hästi vormistatud võistlustöö. Asendiplaanil pole läbivat liiklust, meeldiv atmosfäär, kuid pole näidatud täpsemalt tegevusi ja lahendust. Lisatud haljastust ja vee immutamine lohkudesse. Majutusüksuse plaanilahenduses teistsugune lähenemine, kus “elutoad” on paigutatud magamistubade vahele, soosides suhtlemist ja ühistegevust.

Välisilme eklektiline, liigendustega liialdatud. Räästas 0.3m kõrgem lubatust. Hoone maht suureneb võrreldes olemasolevaga 29%. Majutusüksuse teistsugusest plaanilahendusest tulenevalt on tulekaitse ja evakueerumine problemaatilised. Privaatsuse küsimus: köögid avanevad ühisalale. Restorani ühenduskohta muudetud, 2.korrusel hotelli ühendusel astmed.

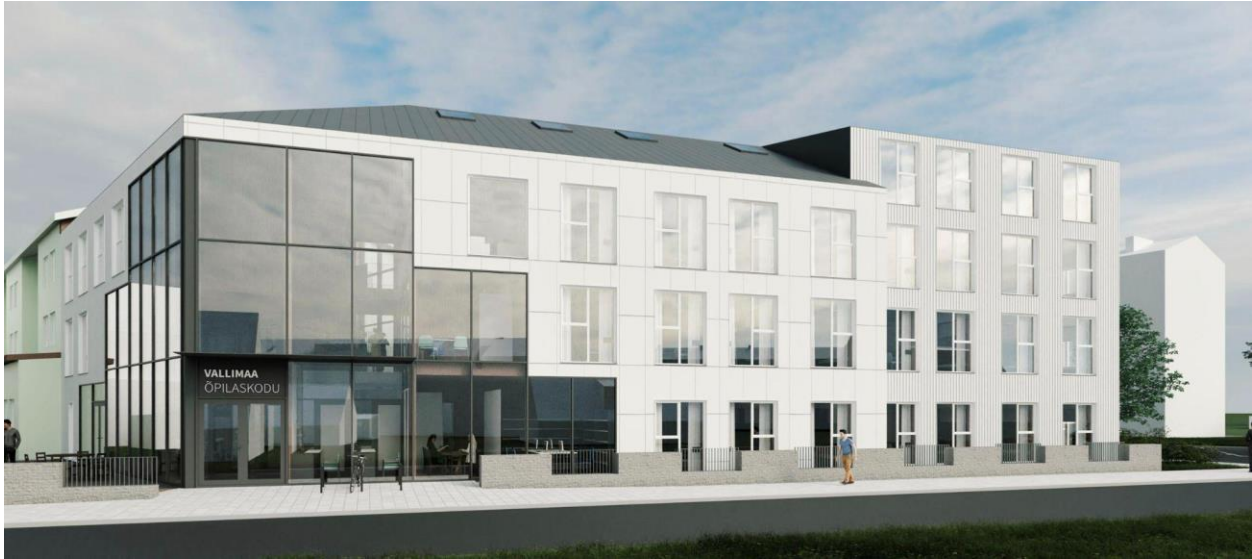
13. NIHE

Väga põhjalik asendiplaan, kuni taimenimedeni välja. Läbiv liiklus kaotatud, lisatud erinevaid tegevusalasid. Sisepääs selgelt loetav. Mahuline liigendus vähendab hoone suurust, sobitades keskkonda. Majutusühikus voodite paigutus ja eraldus õnnestunud lahendusega. Ruumide liigendus vähendab pikka koridori.

Õuealale pole palju rohelist lisandunud. Hoone maht suureneb võrreldes olemasolevaga 28%. Mahtude liigendus jääb formaalseks. Hotelli puudub astmevaba ligipääs. Liiga suur atrium, läbi kolme korruse – pole õpilaskodule vajalik ja tingib erilahendusi. Vestlusruumid ja klassid 2. korrusel, puudub hajumisala. Wc ja dušš koos ühes ruumis. 4. korrusel on ainult katuseaknaga toad.

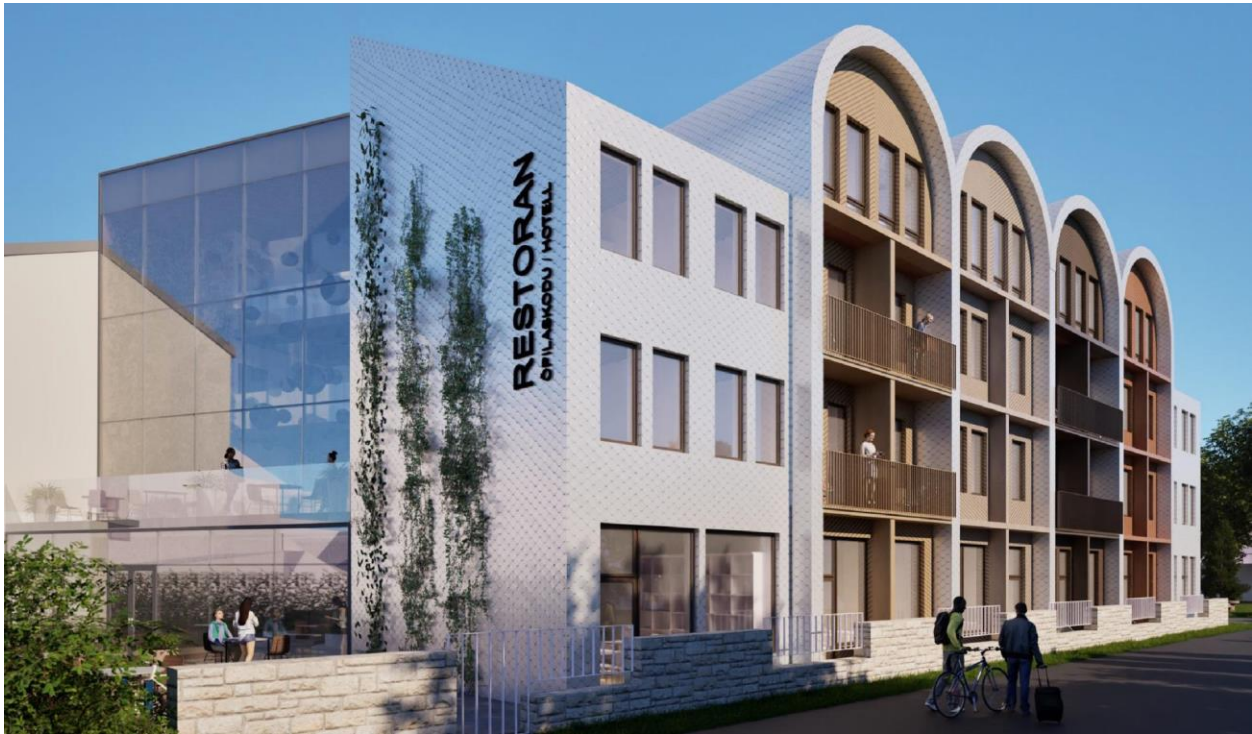
14. OY

Asendiplaanil läbiv liiklus kaotatud, lisatud erinevaid tegevusalasid. Fuajee hästi seotud, ühendab hooneid sujuvalt. Restoranile loodud istumisala õue, mis toob ka restorani linnatänaval nähtavale. Rekreatsioonialad sümpaatsed.
